A gelencei Szent Imre templom falképeinek festéstechnikája

Nemes Erika Tímea

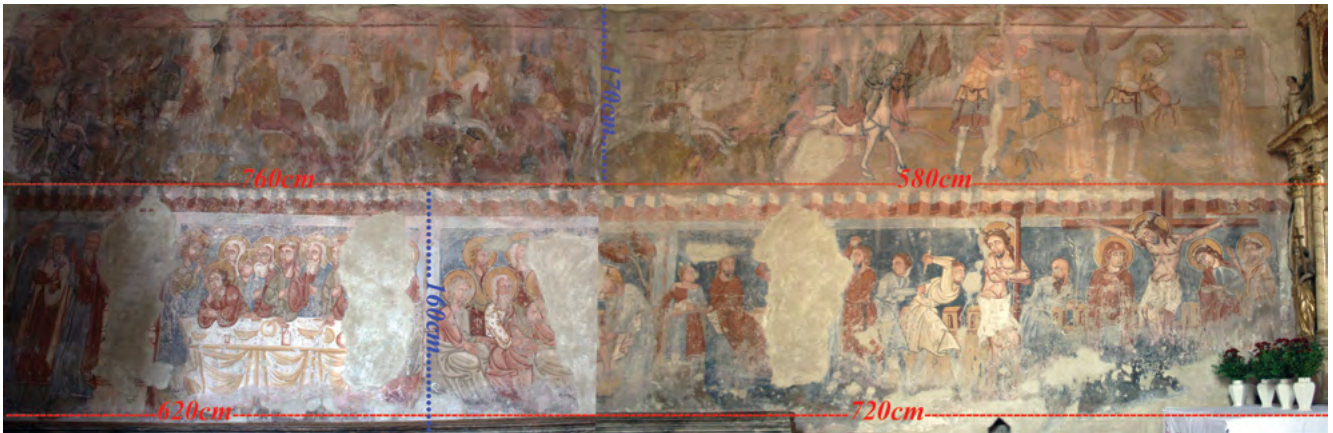
1. kép. A Szent László-legendája és a Passió jelenetei, északi oldal

Az északi fal legfelső regiszterének *Szent László-legendáját* a nyugati és északi fal sarkától kezdték el megfesteni. A festett rész magassága 170 cm. Ez magába foglalja a felső díszítőszalagot egészen az alsó regiszter díszítőkeretéig. Ha figyelmen kívül hagyjuk azt a tényt, hogy a *Kivonulás* jeleneténél egy nagyobb sérülés található, ami miatt nem lehet pontosan megállapítani, hogy volt-e ott korábban egy függőleges napi tagolás, akkor azt mondhatjuk, hogy két szakaszban vitték fel a falképek vakolatát. Az első vakolatrész 760 cm hosszú szakaszt ölel fel, a kezdő jelenettől egészen az *Üldözés* jelenetéig. Ezt követi egy 580 cm hosszúságú rész, amely a diadalívig tart. A két egymást követő vakolat találkozását elsimították, de súrlófényben így is tisztán és jól észlelhető (1. kép).

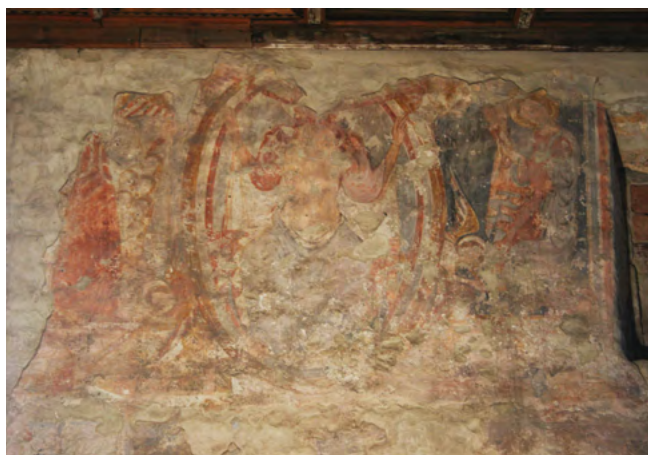
4. kép. Az Utolsó ítélet, a déli fal felső regisztere

A templomhajó déli oldalán, a legfelső regiszterben egy hatalmas *Utolsó ítélet* kép kapott helyet.¹⁶ Sajnos nagy része megrongálódott, kevés, ami értelmezhető belőle (4. kép).

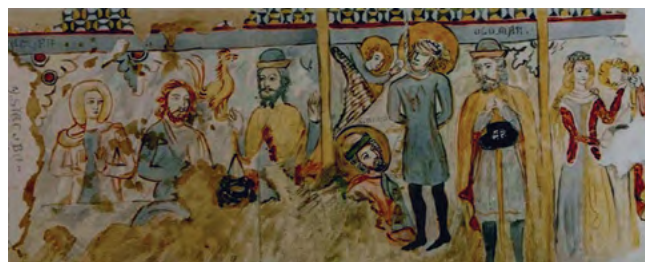
6. kép. Huszka József akvarellmásolata a Szent Jakab-legendáról. Nyugati oldal, legfelső regiszter

A templomhajó nyugati oldalának felső regiszterébe *Szent Jakab legendáját* festették (6. kép). A később nyitott két ablak nagymértékben csonkította a falképet. Szent Jakab ama csodatétele látható, amely halála után következett be, midőn a vándor akasztott fiát életben tartotta.¹⁸ A legenda kezdőjelenete elpusztult. A következő kép, ami töredékeiben megmaradt, a *Kakascsóda*. A két ablak közötti részen a felakasztott fiút látjuk, hátrakötözött kéz-

zel és betakart szemmel. Szárnyas, glóriás angyal hajol feléje, és ostyával eteti. Az angyal alatt, az akasztott fiú testét tartó Szent Jakab alakjának töredéke látható. Az ifjú bal oldalán pedig atyja áll, neve a felirat tanúsága szerint „Aleman”. A jelenet jobb oldalán egy fiatal koronás hölgy körvonalai rajzolódnak ki, kezében koszorúra emlékeztető kerek tárggyal (7. kép). Feltehetően Szent Jakab egy másik csodatétele volt látható itt. Jánó Mihály kalauzában galíciai Lupa királynéként azonosította.¹⁹ Az ablak jobb oldalán egy jobb kezét áldóan a magasba emelő glóriás alak töredéke maradt meg.

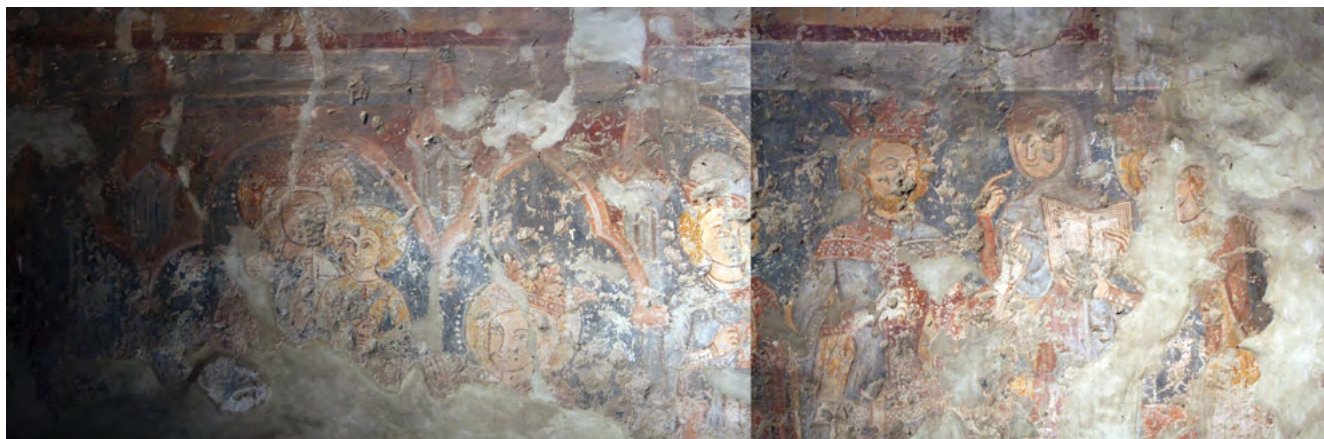
5. kép. Alexandriai Szent Katalin legendája, déli fal

A déli hajófal legalsó regiszterébe *Alexandriai Szent Katalin legendája* került.¹⁷ A szent életének főbb állomásait mutatják be a Gelencén megfestett részletek (5. kép).

A középső regiszter egyáltalán nem értelmezhető. A legalsóban a *Szent Katalin-legenda* látható. Az egymás alatti regiszterek vakolathatárait elsimították, ennek ellenére sűrűfényben jól meghatározható a helyük. A vakolatot nem hozták síkba a fallal, követi annak dimbes-dombos felületét. Festés előtt azonban a felületet elsimították, és egy meszes réteggel le is kenték. Erre került a kompozíció. A képmezők kijelölésére feltehetően kicsapózsíntet használtak. Néhány részletfelvételen a díszítőkeret

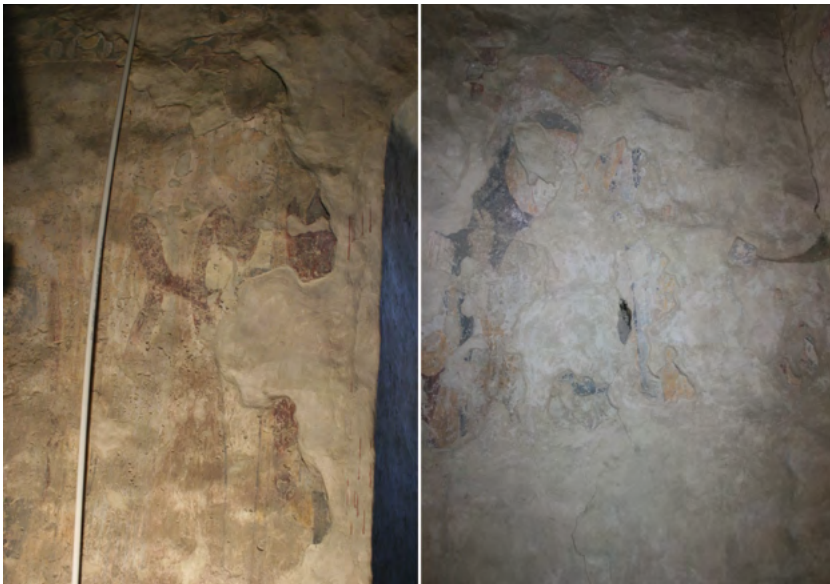
7. kép. Nyugati oldal, az ablak bal oldalán található koszorút tartó női szent. Normál és sűrűfényes felvételek

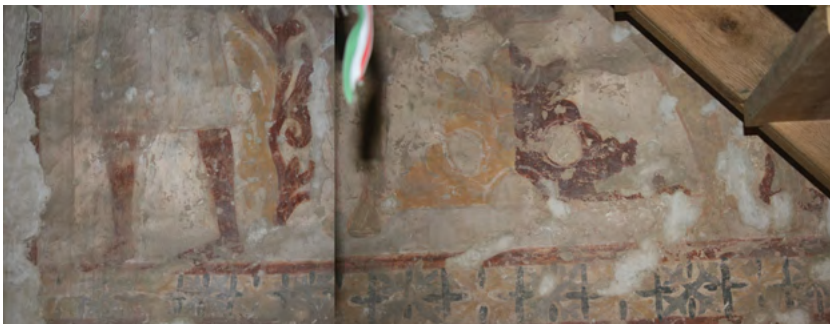
8. kép. A nyugati bejárat bal oldala, a karzat alatti rész. A Betlehemi gyilkosság és a Menekülés Egyiptomba

Menekülés Egyiptomba, s a bal oldalán a *Betlehemi gyermekgyilkosság* jelenetével folytatódik.²⁰ A karzat és annak feljárója nagymértékben takarja ezeket a képeket, nehezen vehető ki és értelmezhető az ábrázolás (8. kép).

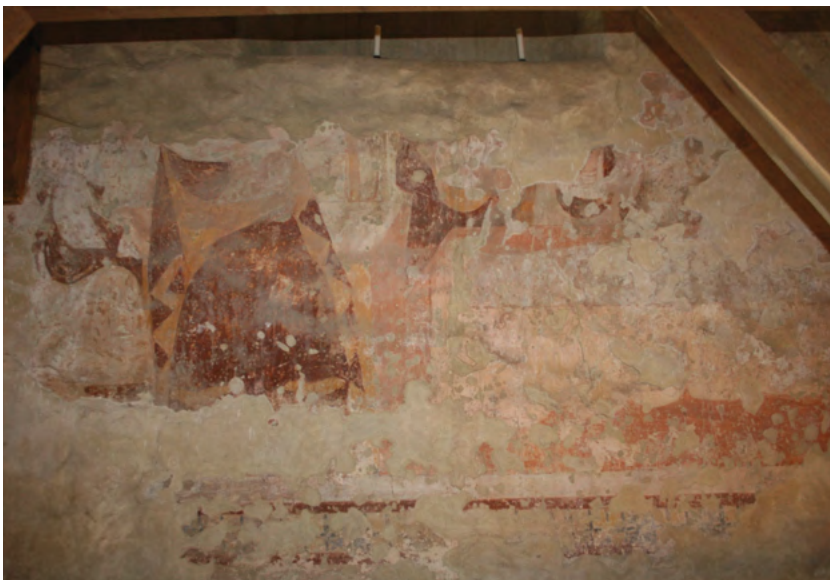
9. kép. Mária megkoronázása és Mária halála jelenetek a nyugati bejárat jobb oldalán a karzat alatt

A nyugati bejárati ajtó jobb oldalán *Mária koronázása* és *Mária halála* jelenetei kaptak helyet (9. kép).

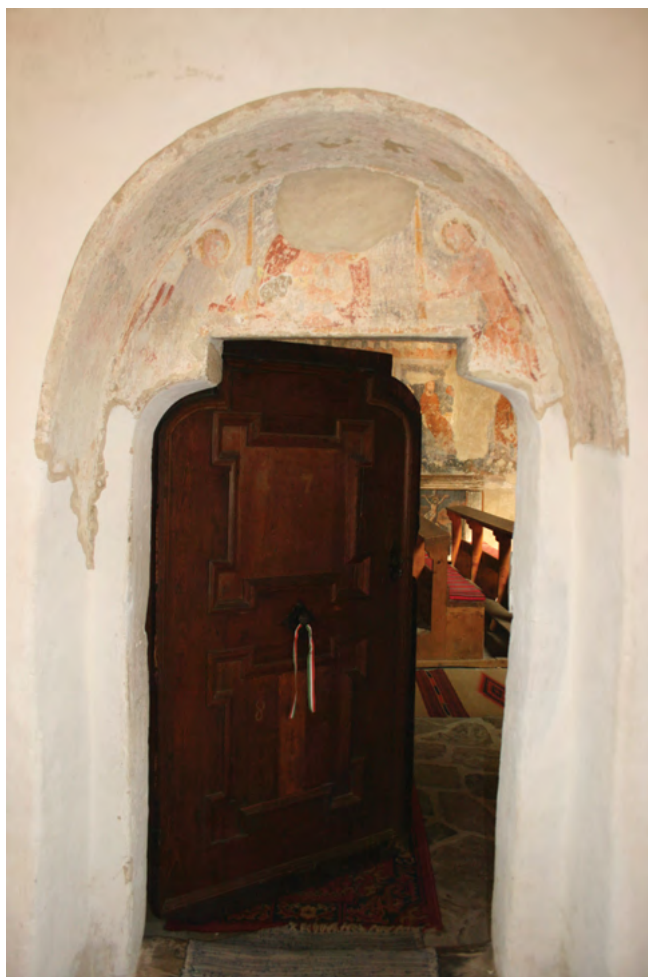
10. kép. A déli bejárat fölötti Mária gyermekével ábrázolás

A déli bejárat fölötti falképen *Mária gyermekével* látható, két oldalán egy-egy térdeplő szárnyas angyallal (10. kép). Az angyalok rudakat tartanak a kezükben, feltehetően a baldachin tartórúdait. Huszka József másolatain még gazdagon díszített lombdíszítés van az ajtó körül, ezek mára már elpusztultak.²¹

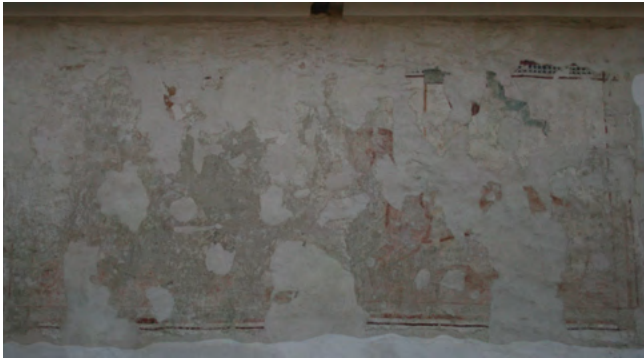
11. kép. Szent Imre ábrázolás a templomhajó külső, északi oldalán

A hajó külső, északi falát egy nagyméretű falkép ékesíti. 1998-ban került először napvilágra, és 2000-ben restaurálták. A látottakat Dana Jenei ekképpen írta le: „... a nyugati, parányi töredék megmaradt része lehet egy Szent Istvánt, Szent Lászlót és Szent Imrét ábrázoló hajdani kompozíciónak. (...) A fal középső részén feltárt nagyméretű, igen megrongált képen két lovas alakja vehető ki. A baloldali egy glóriás szent. A mögötte vonuló páncélos lovas kezében zászlót tart, a zászlón szép, stilizált kereszt vonalai ismerhetők fel. A kép témája az ún. »miles christianus« ikonográfiai sémában értelmezhető.”²⁴ A falképtöredéken az említett lovas szentből csak glóriájának egy parányi része látható, lovának még halvány körvonala sem maradt meg. A második lovasnak vörös haja, a zászlót tartó kezének és lovának vörös körvonala látható (11. kép).

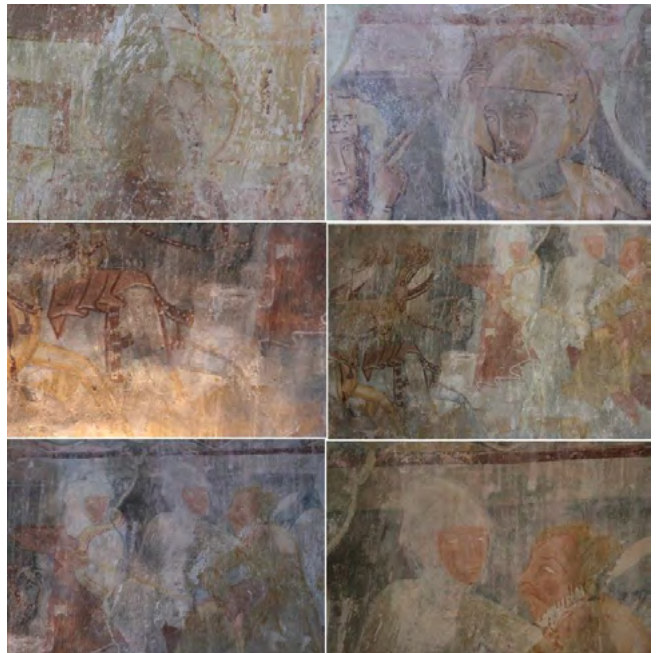
13. kép. Részletek a Szent László-legendája kezdő jelenetéből

Az indítójeleneten a falkép kopottsága miatt az első alak arca egyáltalán nem tanulmányozható, a másodiké is nehezen. Ennek megfelelően kevés információ olvasható róla ebben az állapotában. Viszont a kopottságnak köszönhetően jól látszanak az alárajz vonalai. Rózsaszínes alapra kerültek az egyre világosabb rétegek, amelyekkel igyekeztek plasztikussá tenni az arcot. Csúcsfények már nem igazán észlelhetők rajta. Az arc, valamint a haj és a fej körüli glória is jócskán megkopott. A glóriát okker színnel festették, és belülről kifelé egy-egy vörös és fehér csík szegélyezi. A glóriát körzővel rajzolták meg, a körző középső leszűrési pontja súrlófényben és szabad szemmel is jól látható (13. kép).

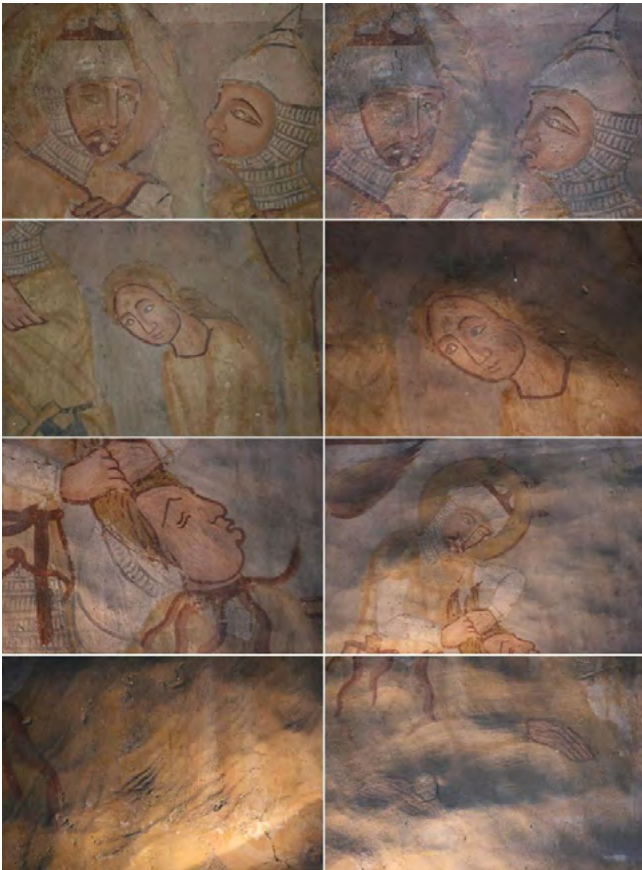
14. kép. Részletek a Szent László-legendából. A súrlófényes felvételeken láthatóvá váltak a vakolat elsimításakor ujjakkal húzott barázdák, valamint a festékrétegek pasztozitása

A *Birkózás* jelenetétől az arcok kifestése részletesebbé válik, kiemelkedő részeit a rózsaszín alapra több rétegben felhordott, finoman eldolgozott világos árnyalatokkal oldották meg. Fehér színnel a csúcspontokat is felfestették. A Szent László fejét körülölelő glória okkerszínű, peremét – a korábbiakkal ellentétben – csak egy sötétvörös csík szegélyezi. Itt is jól kivehető a körző középső leszúrási pontja, Szent László sisakjának peremén, a szemöldöke fölött. Sötétvörös koronája csak a sisakon és a glória mögötti háttéren maradt meg, a többi része lekoptott. A kézfejek az arcokhoz hasonlóképpen festettek: sötétebb rózsaszín alapra kerültek világos színárnyalatokkal a világos részek, sötétvörössel a kontúrok (14. kép).

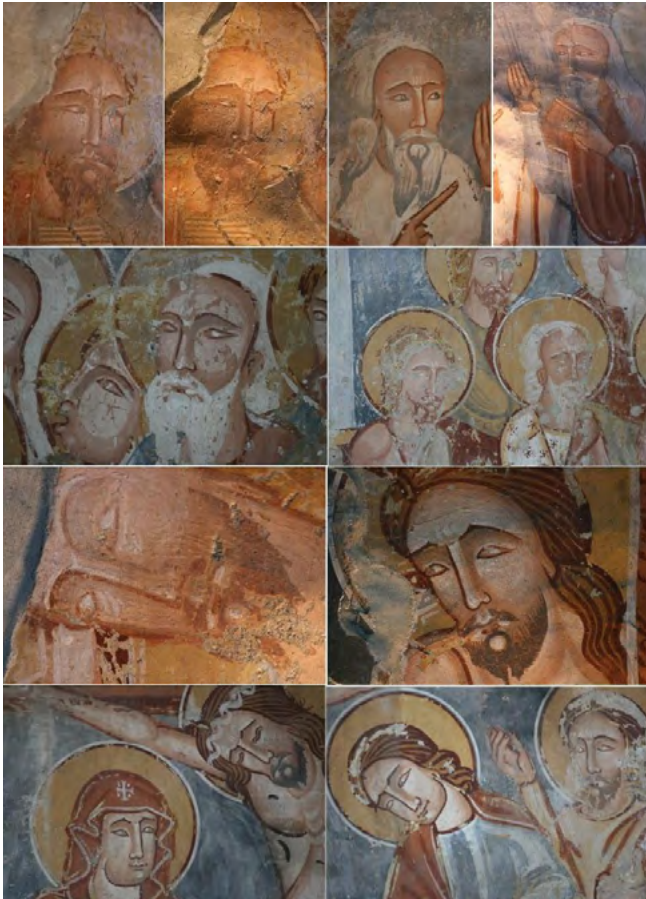
16. kép. Részletek a Passió jeleneteiből. A felvételeken nyomon követhetők a különböző jeleneteken megfestett arcok közti különbségek. Normál és sűrűfényes felvételek

A glóriák szintén okkersárgák, közepüktől kifelé haladva két csík szegélyezi őket: egy sötétvörös és egy fehér. Ennek ellenére, hogy a glóriák körvonalait körző segítségével rajzolták meg, a vakolat egyenetlenségei miatt enyhén torzultak. A körző középső leszúrási pontja minden glóriánál megtalálható (16. kép).

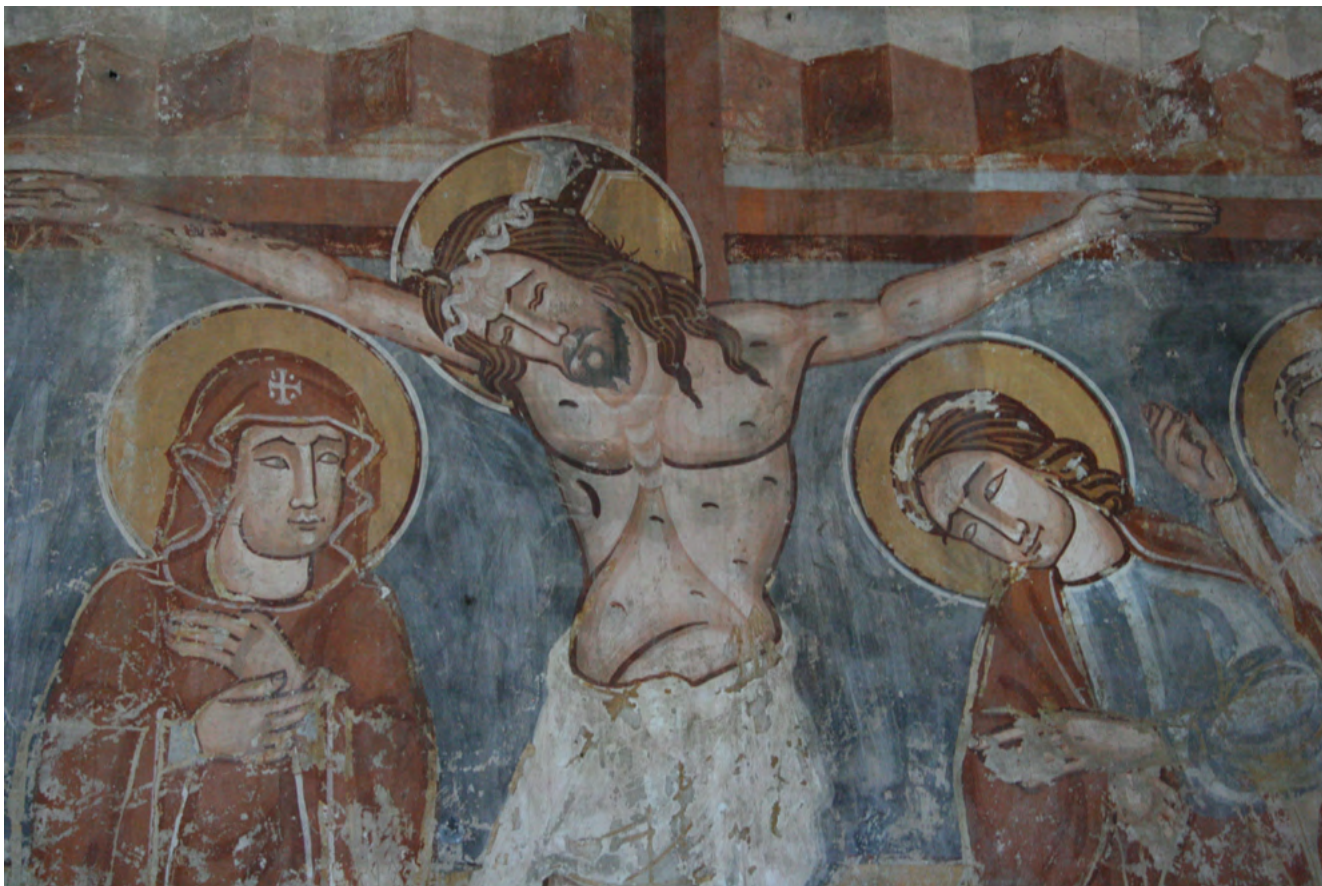
17. kép. A Keresztrefeszítés-jelenet részlete, északi oldal

A kompozíció felvázolása ecsettel és okker festékekkel történt, a kifestést a sötét háttérrel kezdték, majd az építészeti elemek és végül a figurák következtek.

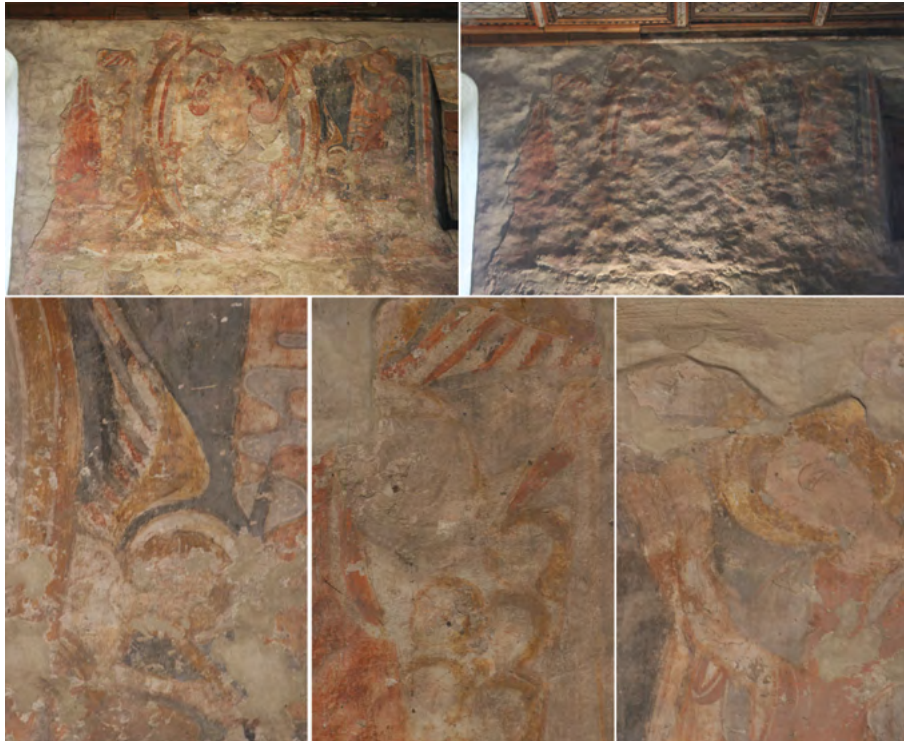
19. kép. Utolsó Ítélet. Déli oldal, normál és sűrűfényes felvételek

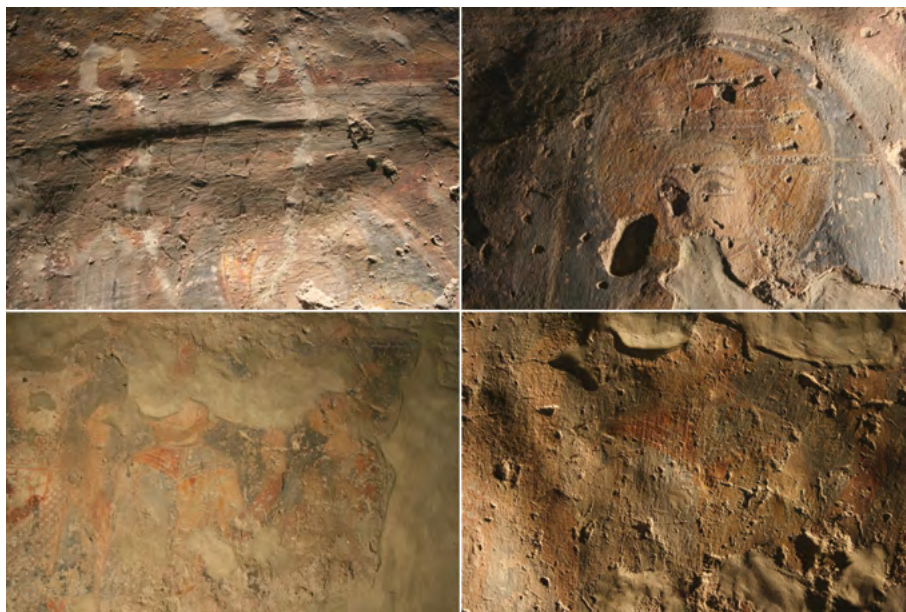
20. kép. Részletek a Szent Katalin-legendából. Normál és súrlófényes felvételek

A *Szent Katalin-legendát* egy levelekkel díszített kerettel szegélyezték (20. kép). A fölötte lévő regiszter vakolata ezt a díszítőszalagot is magába foglalja. A vakolathatárokat szépen elsimították, de súrlófényben megtalálhatók. A legelső regiszter jelenetei is hasonlóan készültek, mint a korábban említettek. Először itt is egy alapot festettek, majd erre került a kompozíció vázlata vörös színnel. Az arcokat szintén egyszerűen alakították ki, a világosból vitték a sötét felé.

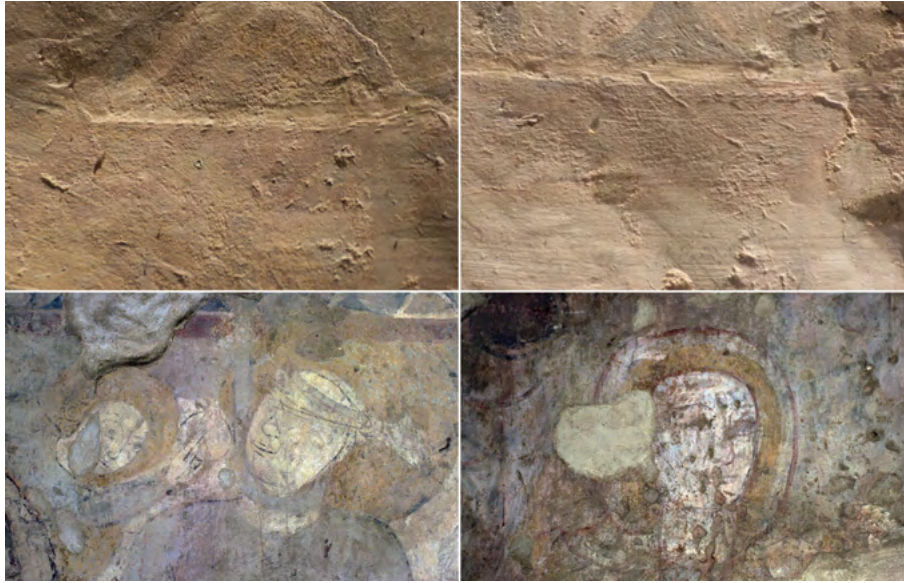
21. kép. Részletek a Szent Jakab-legendából. A sűrűfényes felvételeken a képmezők kijelölésére használt kicsapózsineg nyoma látható

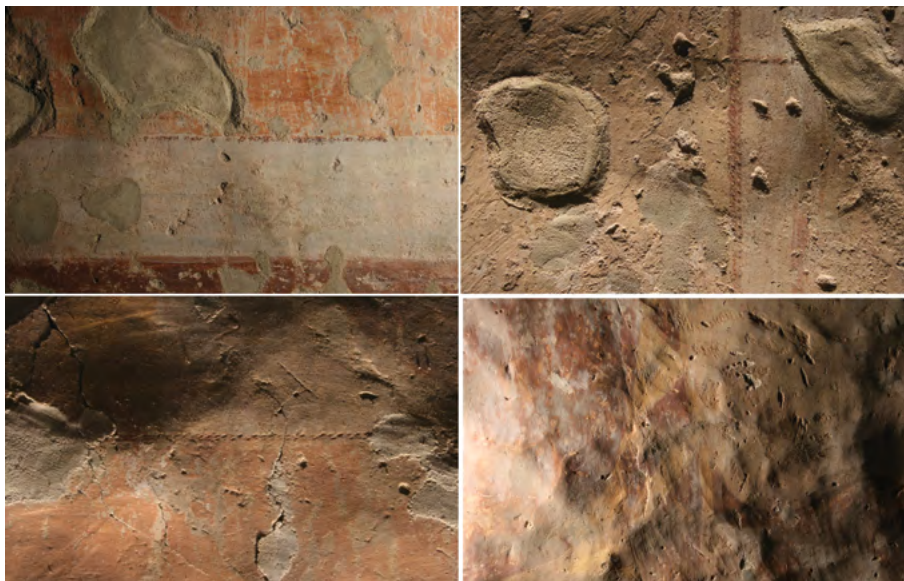
22. kép. Nyugati oldal, karzat alatti rész: az enyhén dőlt hosszanti vakolathatár, az eszköznyomok, a képmezők vízszintes és függőleges vonalainak kijelölésére használt, vörös festékbe mártott kicsapózsineg lenyomata. Sűrűfényes felvételek

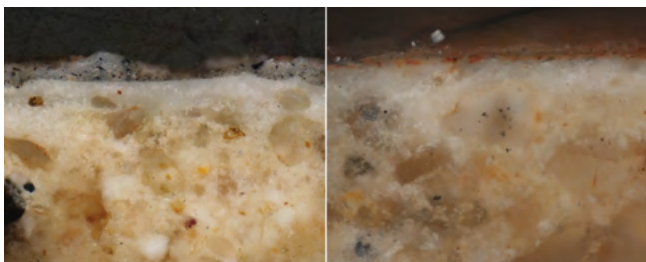
26. kép. Az Utolsó ítélet jelenetéből vett minták keresztmetszet-csiszolatai, bal) 100× obj., jobb) 10× obj.

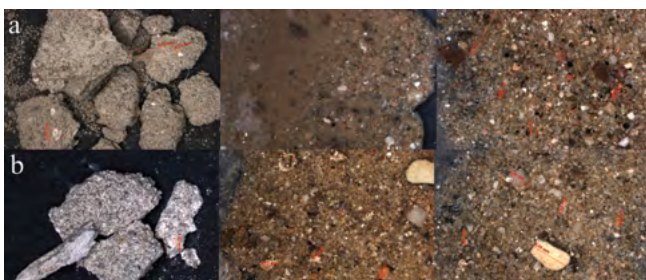
27. kép. A nyugati oldal a) alsó, b) felső regiszteréből vett vakolatminták és iszap- és homokfrakciójuk. Sztereomikroszkópos felvételek

két részre osztható: egy nagyon finom szemcséjű, iszapos részre és egy durvábbra, amely 0,2-3 mm közé tehető. A karbonátos részek kimaratója és szárítása után a megmaradt rész megrepesztett, ez arra utal, hogy az iszapos rész agyagot is tartalmaz. A töltőanyagban csillámok, növényi szálak anyagok találhatóak. Adalékanyagként téglalérményt kevertek a vakolatba, a szemcsék mérete nem haladja meg a 2,5 mm-t. Hidraulikus adalékanyag jelenléte mellett is nagyon gyenge megtartású a vakolat, amiért nagy valószínűséggel a homok nagymértékű iszapossága a felelős. Mindhárom regiszter vakolata megegyezik, tehát azonos műhely egy időben készült alkotása (27. kép).
