## A danki földcsúszás.

Dr. SZÁDECZKY GYULA, egyetemi tanártól.<sup>1</sup>

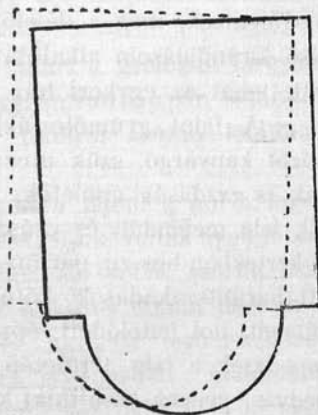
1. ábra.

A templomot is csak az mentette meg a végveszedelemtől, hogy faalkotmány, mert egy hatalmas repedés megy keresztül az alapján, mely, mint a IX. táblán is látható, a templom kerítését széhasítván, vagy 2 m-re felemelte és  $1\frac{1}{2}$  m-rel a vízszintes síkban eltolta. E repedés mentén, a templom közepén  $1\frac{1}{2}$  m magas domb tornyosodott fel, a mely feltolta a padozatot; egyúttal a fal is elmozdult kissé helyéből és, a mint különösen magas tornyán jól lehetett látni, annyira ferde helyzetbe jutott, hogy eldőlésétől kellett tartani.

A falu népe az Isten büntetését látta a veszedelemben és szorongó szívvel gondolt arra, hogy az istenháza is elpusztúl, a hol a közelgő ünnepek alkalmából bűneik bocsánataért kellene esedeznők. Egyesek azt javasolták, hogy le kell vágni a magas fatornyot, mert az a dőlést elősegíti. KOPF FERENCZ mérnök, a körtvélyesi barnaszén-bánya gondnoka mentette meg a tornyot. Tanácsára ugyanis kiszedték a magasabban álló rész alól a talapzatot és lüggőleges helyzetbe tolták a templomot tornyostól. Kis fáradtsággal aztán rendbe hozták az alapzatot, kihordták a belsejében képződött dombot, úgy, hogy a husvéti ünnepek alatt lelki megnyugvást szerezhettek benne a hívek. De a templom most nem áll azon a helyen, a hol azelőtt. Ny.-i oldala 0·80, a K.-i pedig 1 m-nyire mozdult ki eredeti helyzetéből, tehát gyenge forgó mozgást is szenvedett (1. ábra).
