A KÖZÉPKORI NYÁRSAPÁT LAKÓHÁZAI

(Előzetes beszámoló)

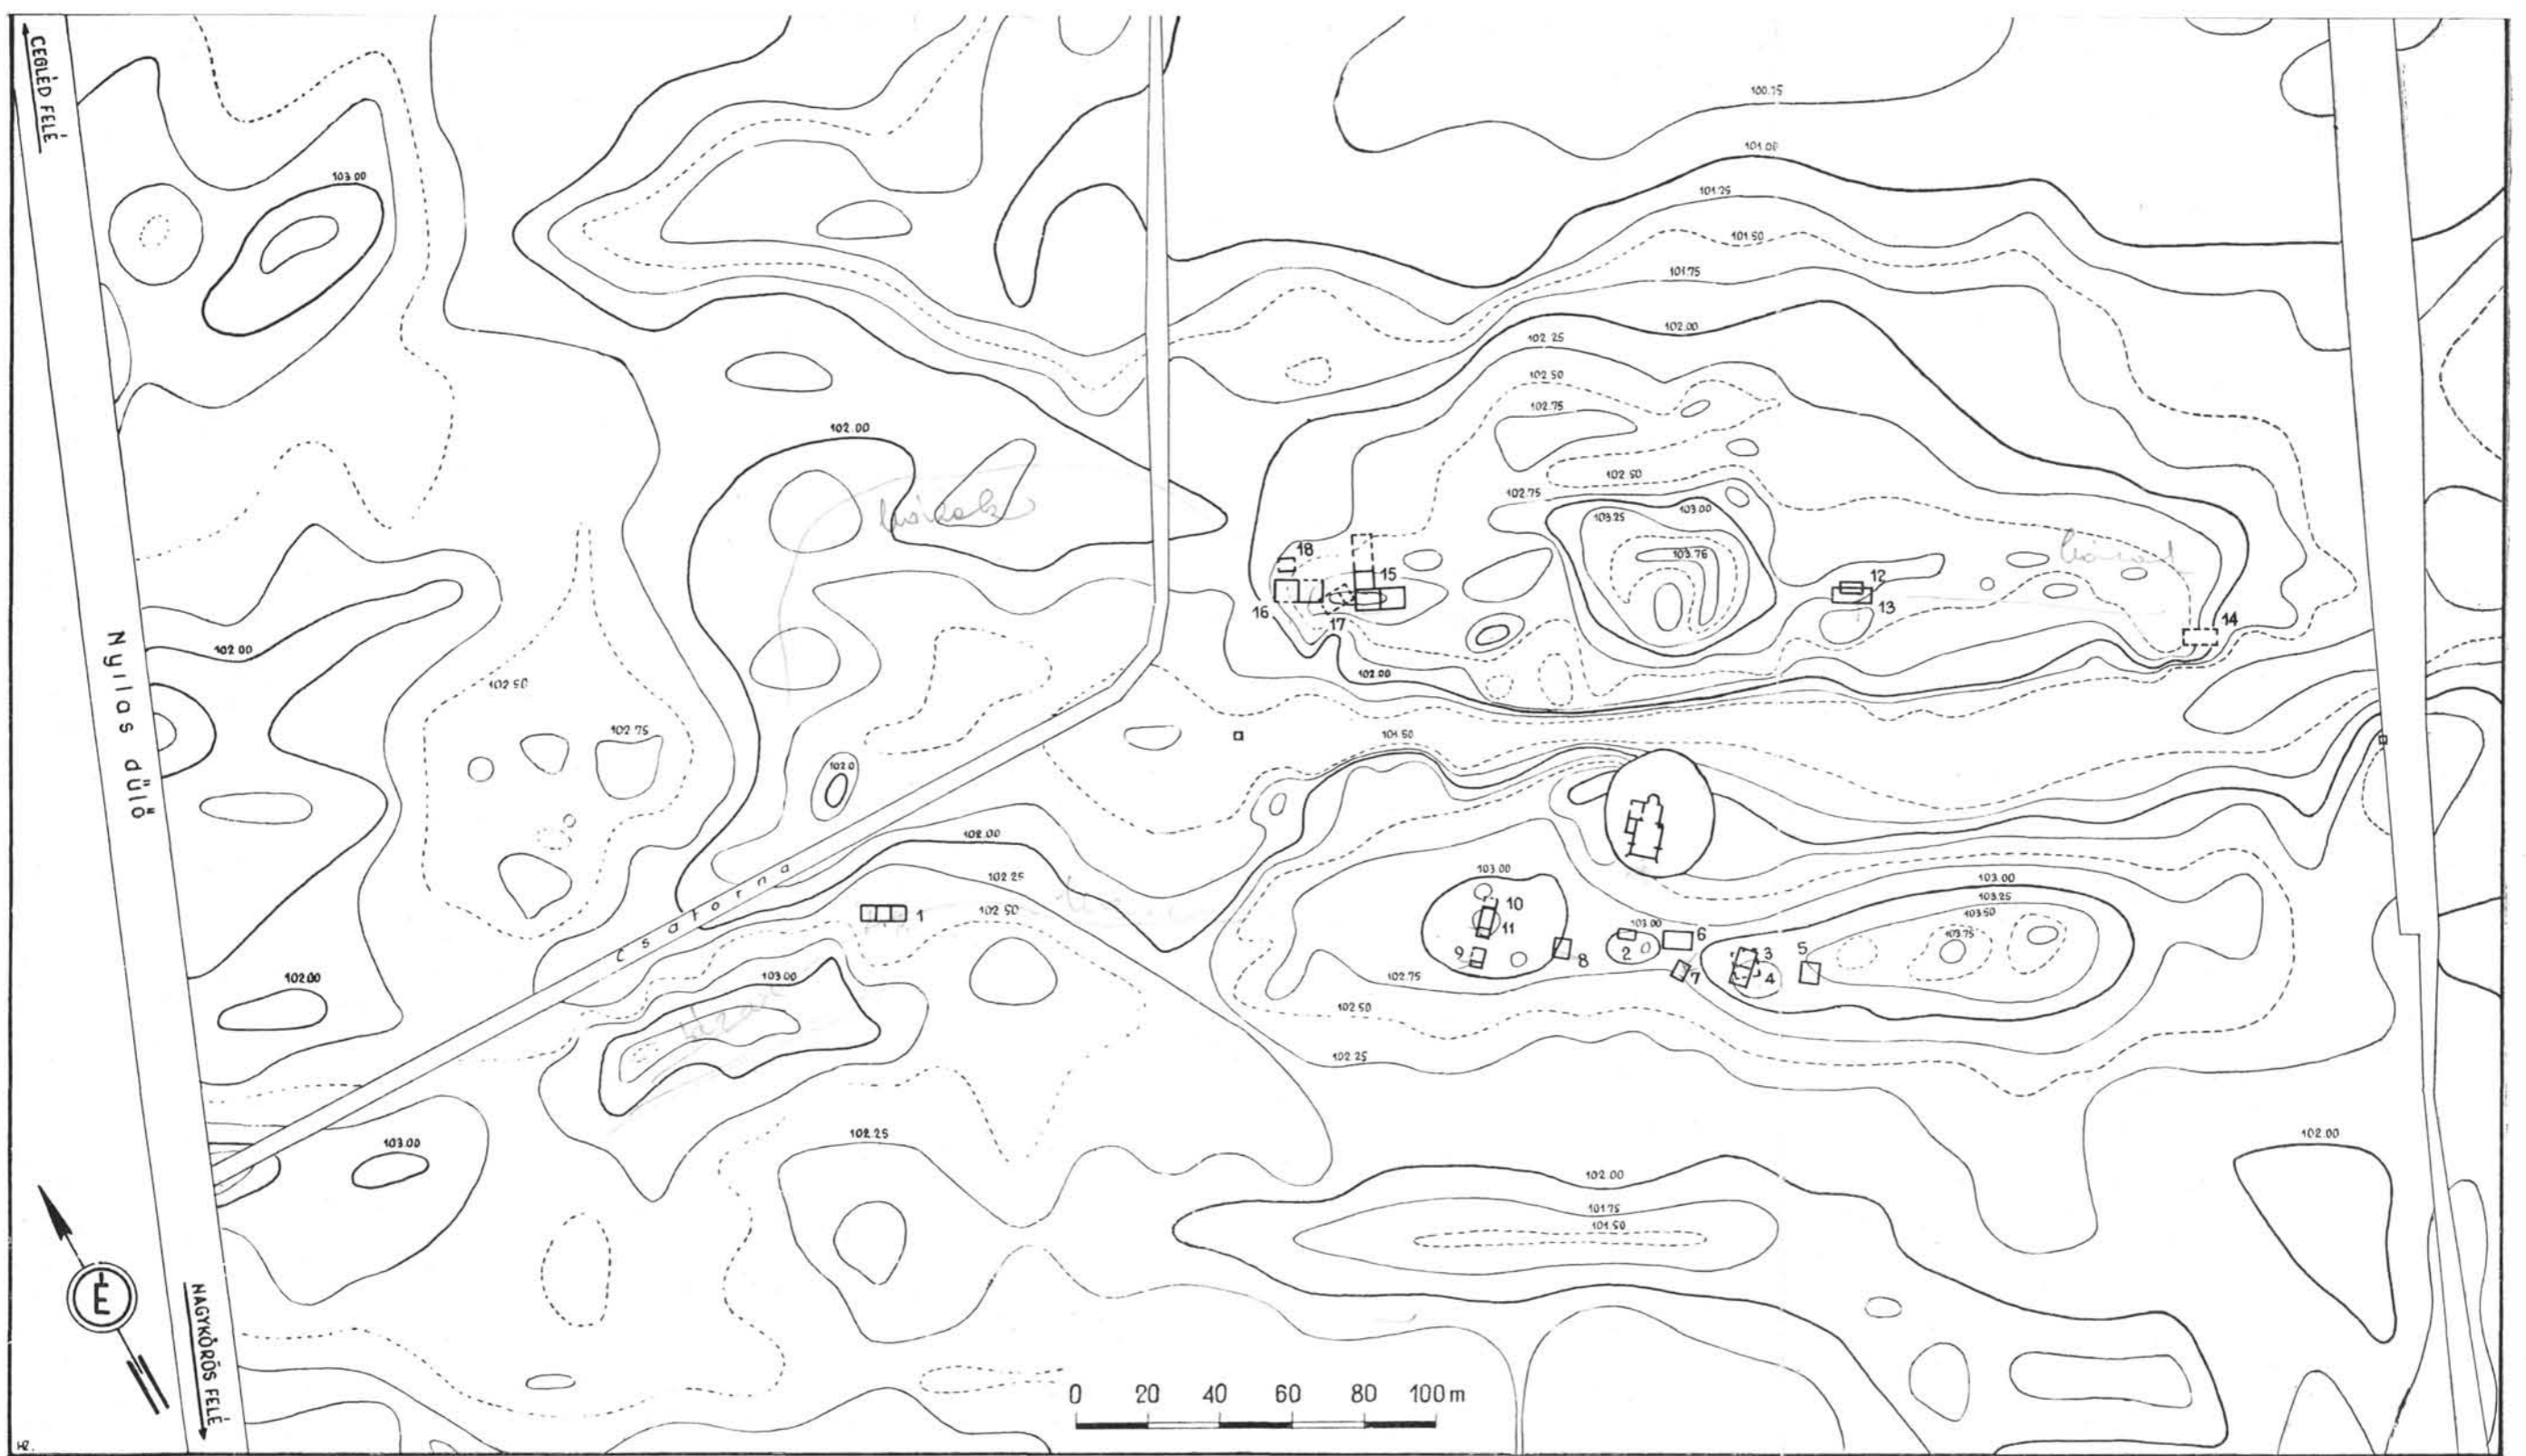
Abb. 2. kép.

25 cm-es rétegvasalás térkép a területről
 Kartenskizze mit 25 cm Schichten von dem Gebiet

A területről, 32 000 hektárról, rétegvonalas térképet készítettünk. Ezen 25 cm-es szintkülönbségeket tüntettünk fel (2. ábra). A Hegyesi Ferenc főmérnök által készített térkép két szélén, csaknem É—D-i irányban egy-egy dűlőút halad és ezek közül a baloldali a Nyilas dűlői úttal majdnem párhuzamos. A jobb oldali dűlőút helyrajzi száma 31 111. A Templomhalmot ez a két dűlőút határolja K és Ny felől.

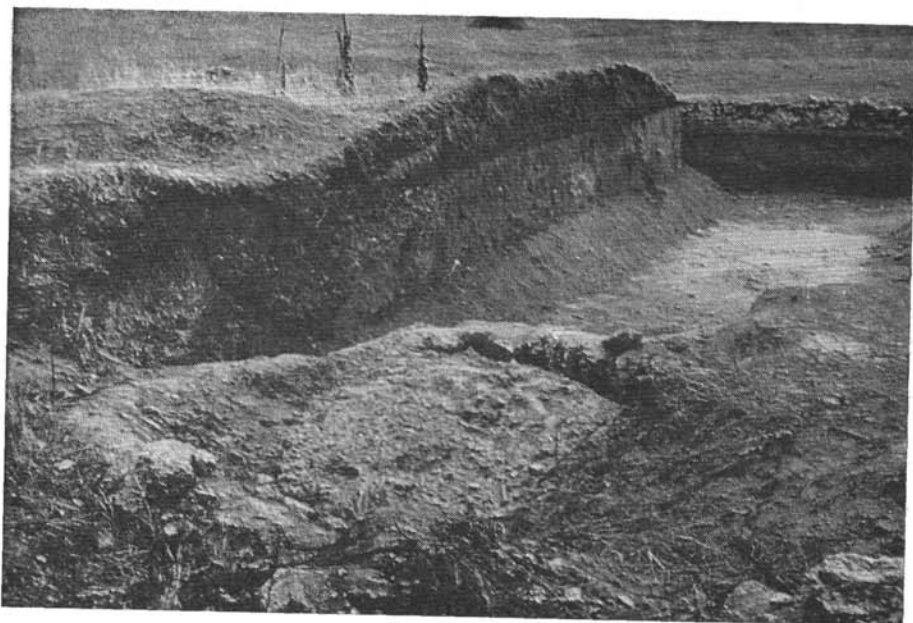
a) A szentély ÉÉNY felől. Das Sanctuarium von NNW gesehen

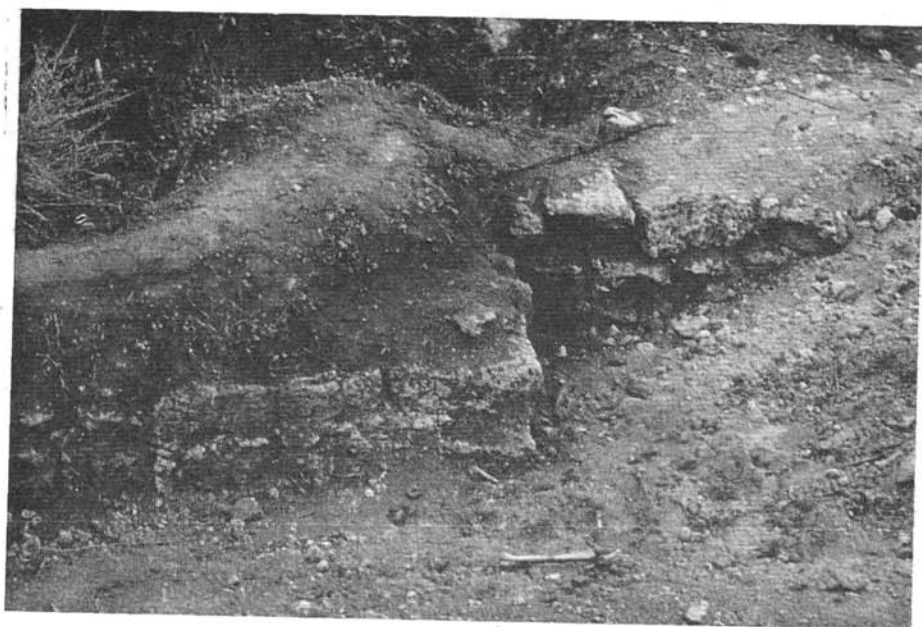
b) A szentély K felől. Das Sanctuarium von O gesehen

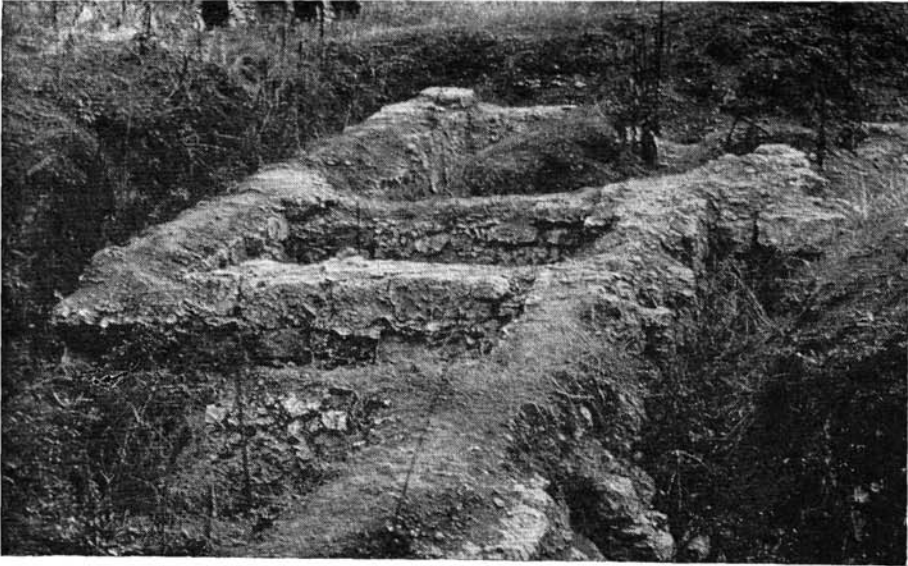
a) A sekrestye és osszárium DDK felől
Die Sakristei und das Ossarium von SSO gesehen

A templom Ny-i oldalához és a sekrestye DDK-i végéhez *ossariumot* építettek (XIX. t. a.). Az ossarium terméskőből épített végeit azonban a meglévő falakhoz csak hozzáépítették, de nem kötötték be az eredeti falakba (a sekrestye felőli hozzáépítést a XIX. t. a., a templom főfalához építést a XIX. t. b. ábrán jól megfigyelhetjük). Az *arcus triumphalis* kiképzését és a szentély felőli, sekrestyéből nyíló ajtó helyét ugyancsak a XIX. a. ábrán szemlélhetjük. Itt említjük meg, hogy e helyről, de a templom belseje felőli oldalról, mintegy háromnegyed négyzetméternyi területen, eredeti freskómaradványokat bonthattunk ki. A freskó színei vörösesbarna, fekete, és zöld színekkel tarkítva. Kb. egy tenyérnyi nagyságú darabra fekete színrel geometrikus mintát festettek.

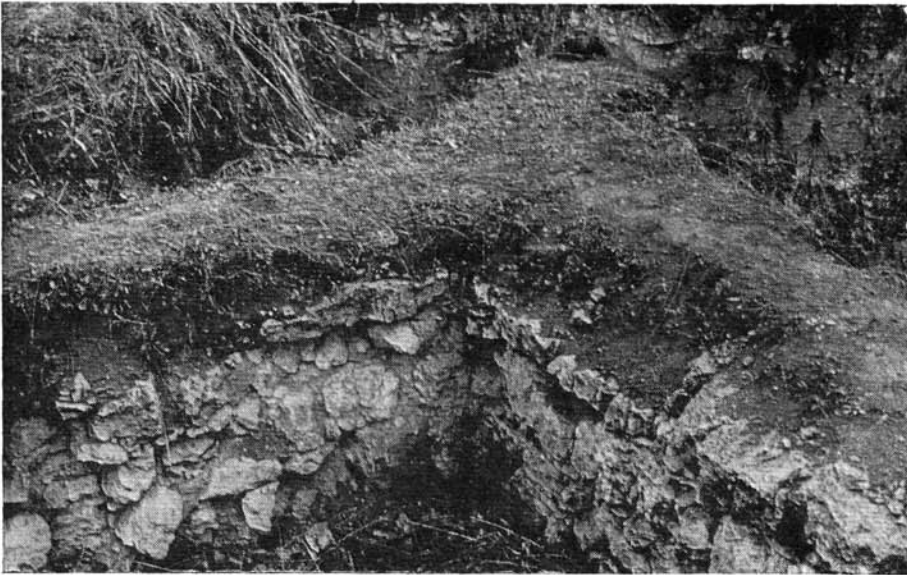
b) A Ny-i és D-i fal találkozása, diagonál pillérrel, ÉK felől
Der Treffpunkt der westlichen und südlichen Grundmauer, mit einem diagonalen Pfeiler, von NO gesehen

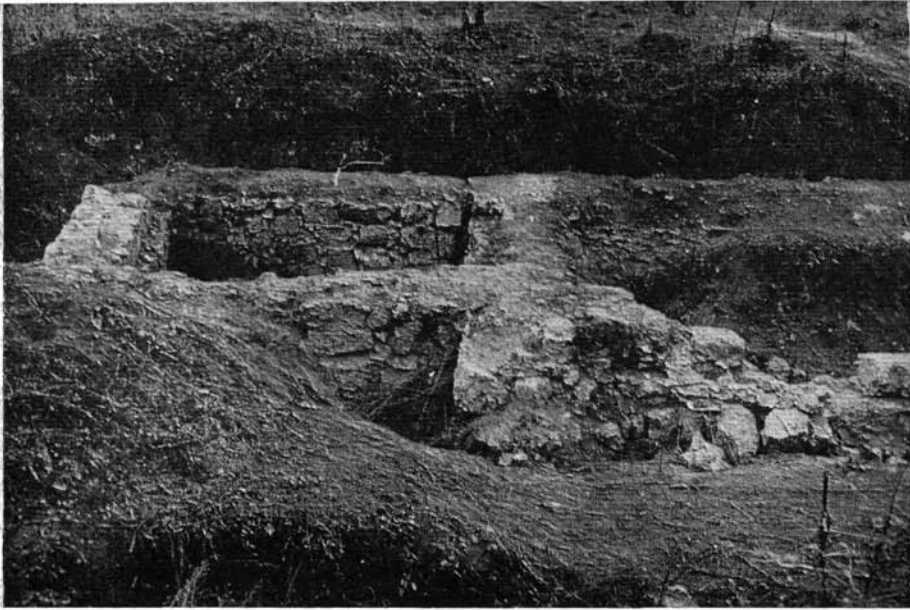
a) Az osszárium kapcsolódása a sekrestyéhez és a Ny-i főfalhoz K felől.
 Der Anschluss des Ossariums an die Sakristei und an die westliche Hauptmauer,
 von O gesehen

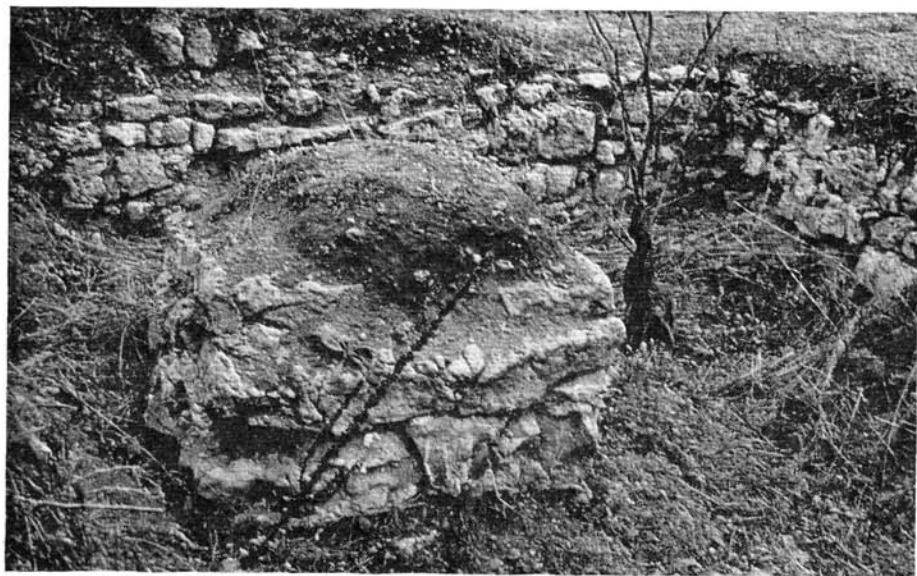
b) A templom hajójában különálló talapzat NYNYÉ felől.
 In dem Schiff der Kirche ein freistehendes Postament, von WNW gesehen

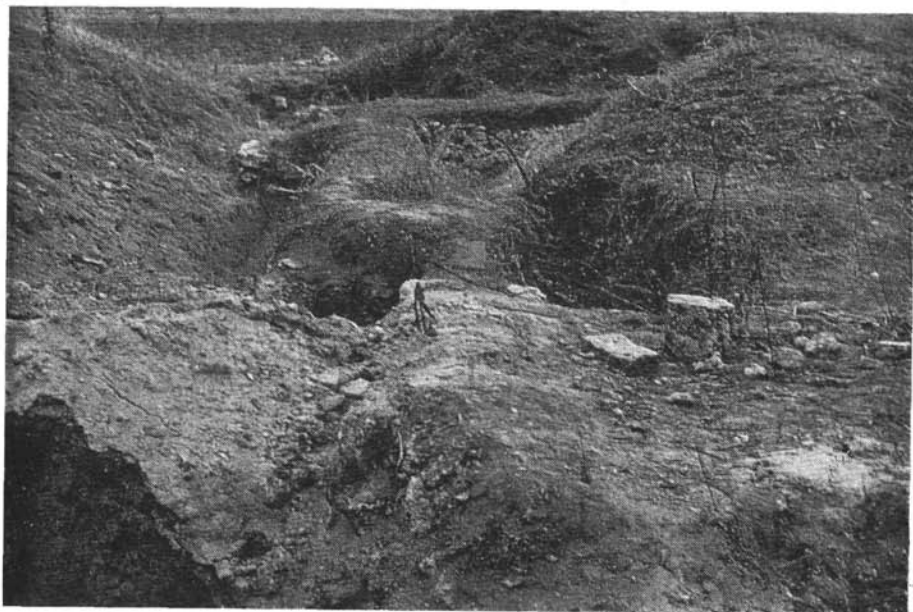
a) A K-i főfal, É felől
Östliche Hauptmauer von N gesehen

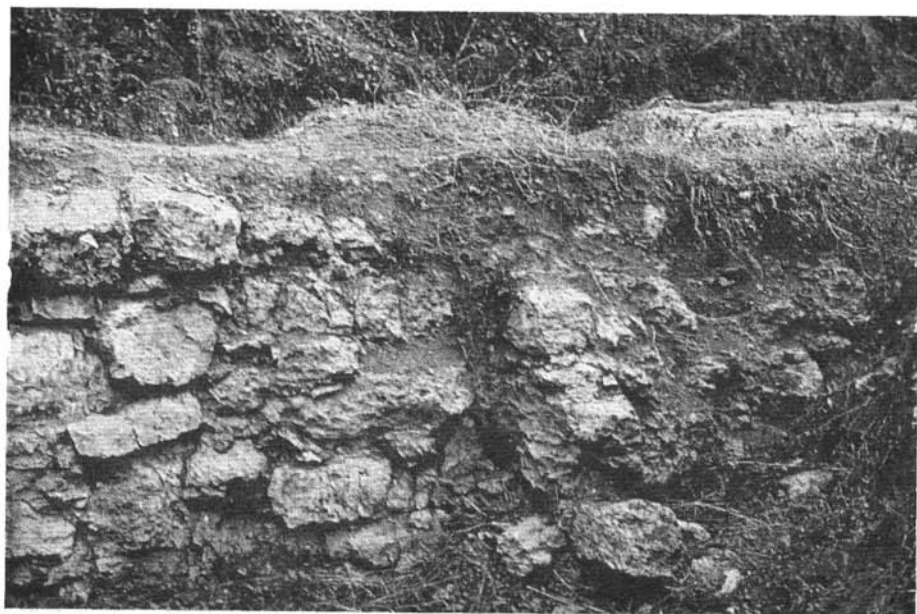
b) A K-i főfal a diadalívvel, Ny felől
Östliche Hauptmauer mit dem Triumphbogen, von W gesehen

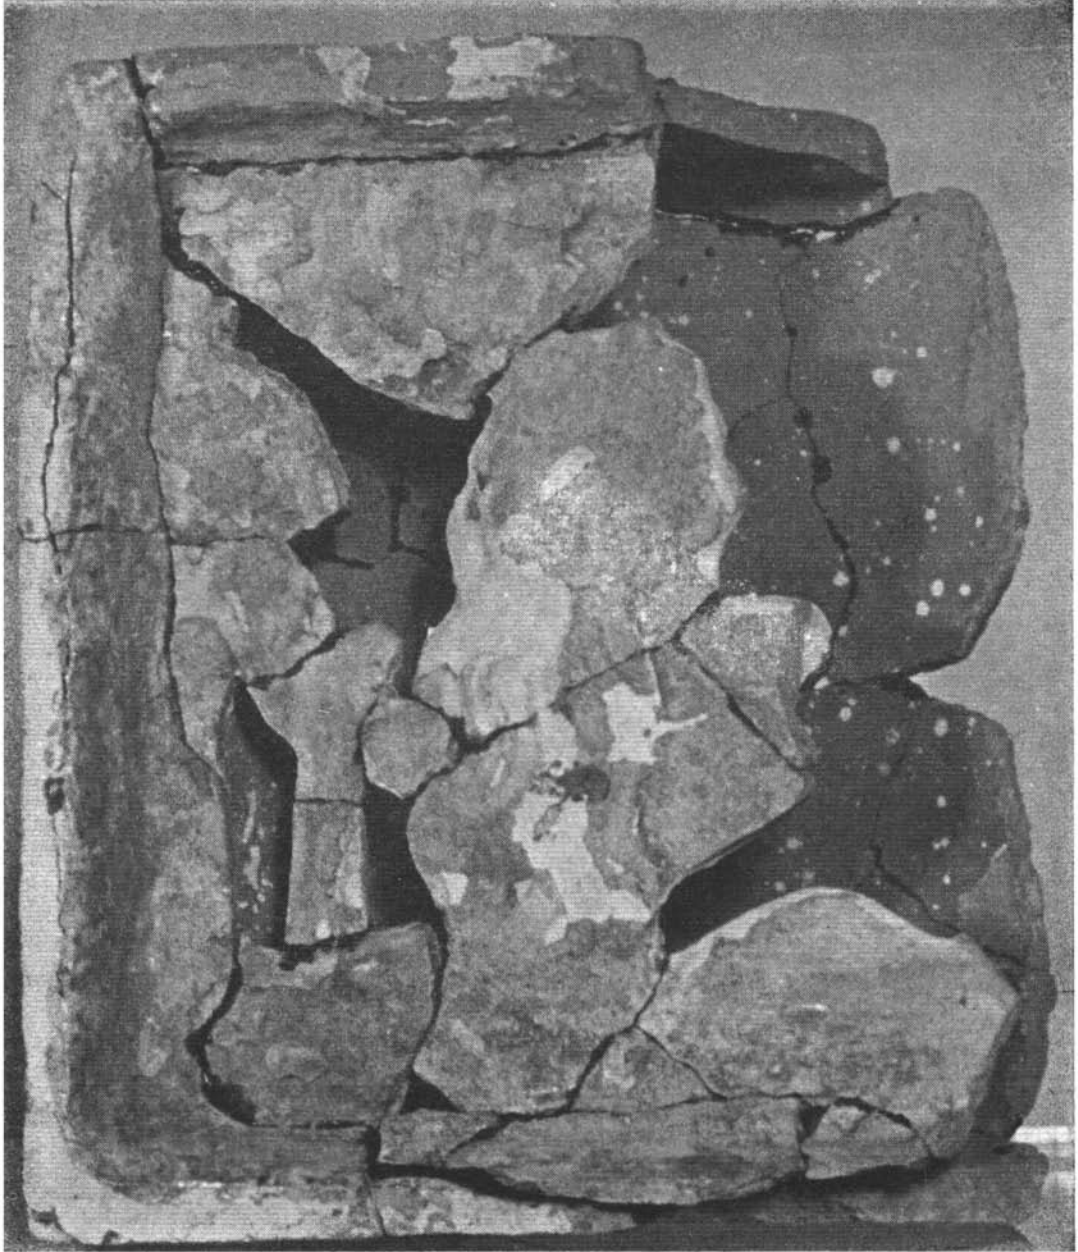
A 15. ház oroszlándíszes kályhacsempéje.
Kachel mit Löwenschmuck vom Hause Nr. 15.

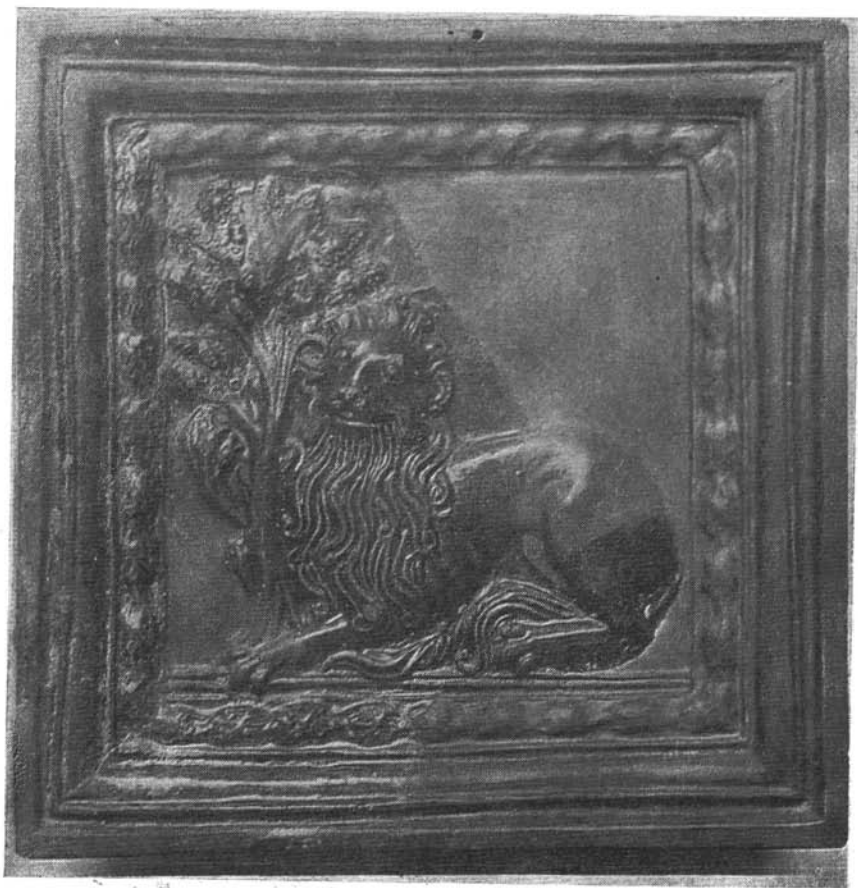
Abb. 21. kép.

Oroszlándíszes kályhacsempe Budáról.
Kachel mit Löwenschmuck von Ofen (Buda)
