## Régészeti munkák az aquincumi polgárváros közepső és keleti részén: a Szentendrei út felújítása

(Budapest, III. ker., Szentendrei út, Záhony utca – Pók utca közötti szakasz, Hrsz.: 23226/2, 19396)

## Archaeological investigations in the central and eastern parts of the Civil Town of Aquincum: reconstruction of Szentendrei Road

(Budapest III, Szentendrei Road, between Záhony St. and Pók St., Lrn: 23226/2, 19396)

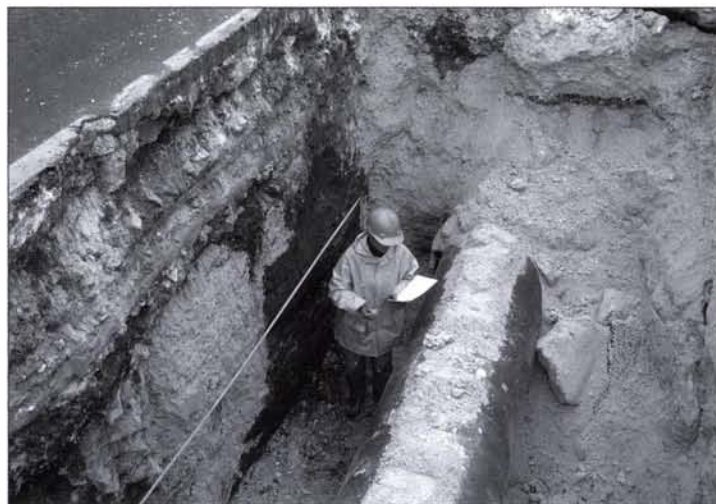
2. kép: Újkori csővezeték által bolygatott terület a polgárváros középső részén  
 Fig. 2: Part of the Civil Town of Aquincum disturbed by modern water pipe

A területen korábban, az 1977–1979 között lezajlott Szentendrei útszélesítéshez kapcsolódott régészeti feltárás. Ekkor került sor a települést észak–déli irányban átszelő vízvezeték pillérsorának, az itt haladó útnak és a város észak–déli főútját nyugat felől szegélyező tabernasor hátsó traktusának feltárására, a forumkörzet alaprajzi tisztázására és részben műemléki helyreállítására. (Összefoglalóan: PÓCZY 1984, 20–21, illetve ZSIDI 1984a, 461–462, KABA 1984, 473) A jelenlegi földmunkák a polgárváros északi–északkeleti, illetve déli részét érintették és általában erősen bolygatott rétegsorokat tudtunk csak megfigyelni. (2. kép)

southern part of the Civil Town where usually it was only possible to observe badly disturbed layer sequences. (Fig. 2)

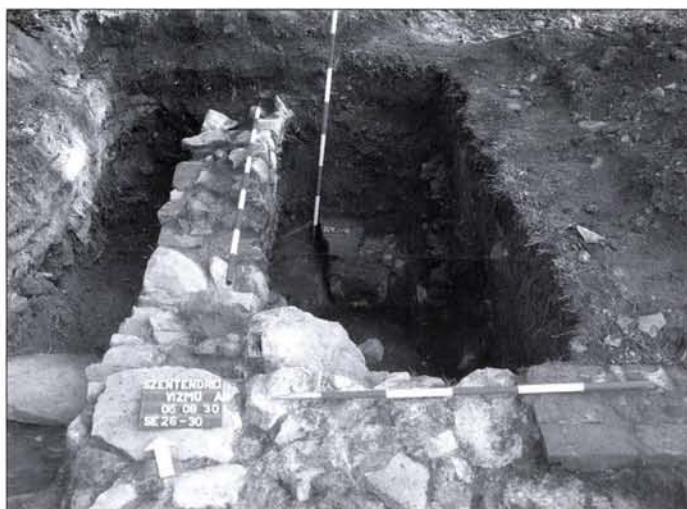
3. kép: Az újkori Krempel malom falrészlete  
Fig. 3: Walls of the so-called Krempel Mill

újkori bolygatások miatt már nem voltak értékelhető jelenségek. (1. kép 1) Közvetlenül a városfalon belül (1. kép 8-9) római épületek elplanírozott maradványai, épületomladékok mutatkoztak, többnyire erősen elpusztult állapotban. A terület északi részén 1979-ben Zsidi P. azonosította és tárta fel a polgárváros északi városkapujának tornyait, árkait és a városból kivezető „A” utca részletét. (ZSIDI 1984b, 471–472) A jelenlegi földmunkák során a Krempel-malom falrészletei is előkerültek. (1. kép 16-17; 3. kép) Ugyan-

Civil Town as well as a stretch of “A” street leading out of the town, in the northern part of the territory. (ZSIDI 1984b, 471–472) This time, wall fragments from the Krempel-mill were also recovered. (Fig. 1. 16-17; Fig. 3) Somewhat farther to the west (under the pavement of Szentendrei Road), only a former dusty stone floor level and the same blackish brown clay and yellow clayey subsoil that had been observed in several parts of the northern area of the Civil Town were found beneath the ruins. (Fig. 1. 9) Fragment of a glass beaker was also found here in the debris. (Fig. 6) At the same time, north–south oriented walls with gravelly floor levels also appeared farther on towards the north. As yet it is not possible to connect them with already observed buildings. In addition stony rubble and clay brick levelling (Fig. 1. 7, 10) could be documented. Underneath this level were a dark brown clayey layer and the yellow subsoil. On the western side of Szentendrei Road, (Fig. 1. 11) a plastered wall that was very well preserved to a considerable height and a floor level could be documented. In the same

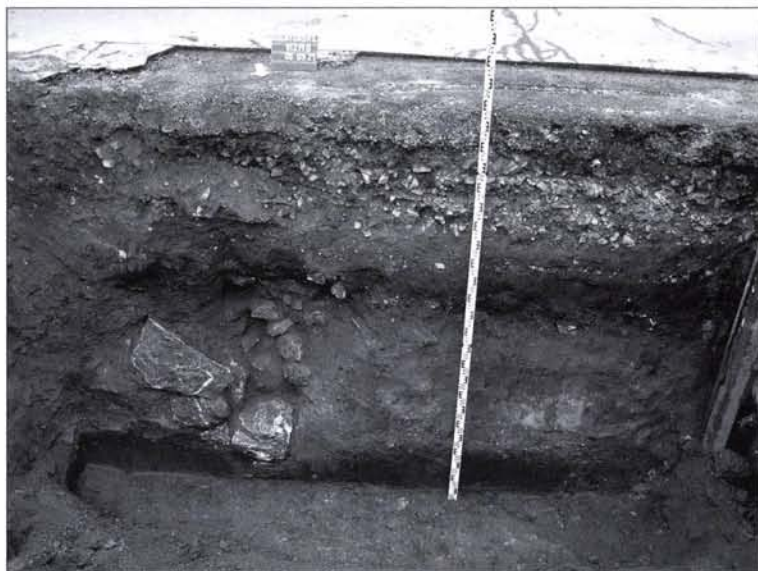
4. kép: Rétegsor csatornádrokban a polgárváros északi részén

Fig. 4. Roman layers observed in the northern part of the Civil Town of Aquincum

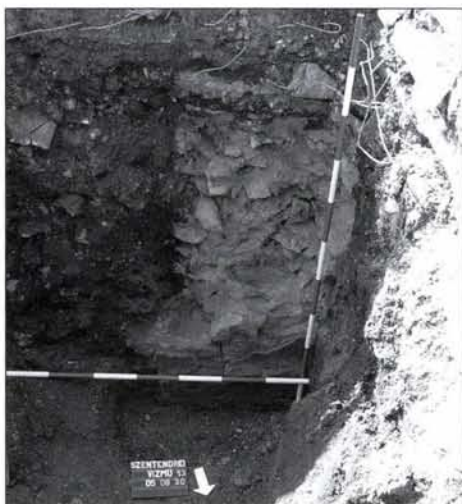
5. kép: Taberna falrészlete a polgárváros déli részén  
Fig. 5: Detail of a white plastered wall of a taberna in the southern part of the Civil Town of Aquincum

A város déli részén kevesebb földmunkát végeztek. A városfalon belül, a romterület déli határával szemben nyugat felé (1. kép 15) a helyreállított *taberna*-k egyikének folytatásaként egy kelet–nyugati irányú falrészlet került elő, amely közel 2 méter magasan, igen jó állapotban maradt fenn, alsó részén fehér vakolattal. (5. kép)

Less earth was moved in the southern part of the town. An east–west oriented wall segment was brought to light in the continuation of one of the reconstructed tabernae inside the town wall on the west facing the southern edge of the ruin area. (Fig. 1. 15) It was very well preserved to a height of about 2 m with white plaster still covering its lower part. (Fig. 5)

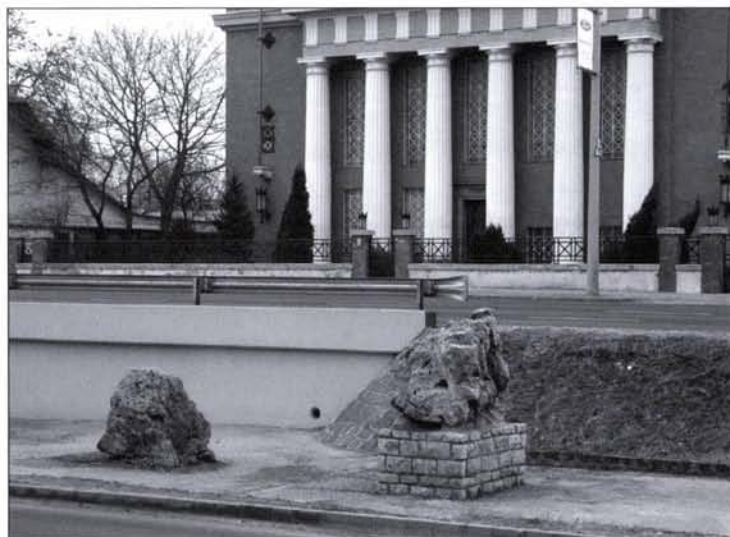
7. kép: Az aquaeductus pillérsora a helyreállított támfallal

Fig. 7: Row of pillars of the Roman aquaeduct and the reconstructed retaining wall

rekonstrukciójára. (7. kép) A munkálatokat itt is figyelemmel kísértük, a korábbi feltárások által érintett területen újabb jelenségeket nem tudtunk megfigyelni.

Much earth was moved outside the southern town wall as well where no archaeological layer or phenomenon was found because of the very thick modern fill. In addition to earth-moving work, the area of the pillar row uncovered and reconstructed between the two lanes of Szentendrei Road in 1977–79 was cleaned and the modern retaining wall was reconstructed. (Fig. 7) We kept an eye on these operations but no new phenomena could be observed in the territory of the former excavations.
