## Régészeti munkák az aquincumi polgárváros középső és nyugati részén: BKV-HÉV pályarekonstrukció

(Budapest, III. ker., BKV-HÉV sínpálya nyomvonala, Irsz.: 19695, 19418, 19422)

## Archaeological investigations in the central and western parts of the Civil Town of Aquincum: BKV-HÉV suburban railbed reconstruction

(Budapest, III., BKV-HÉV railroad bed, Lrn: 19695, 19418, 19422)

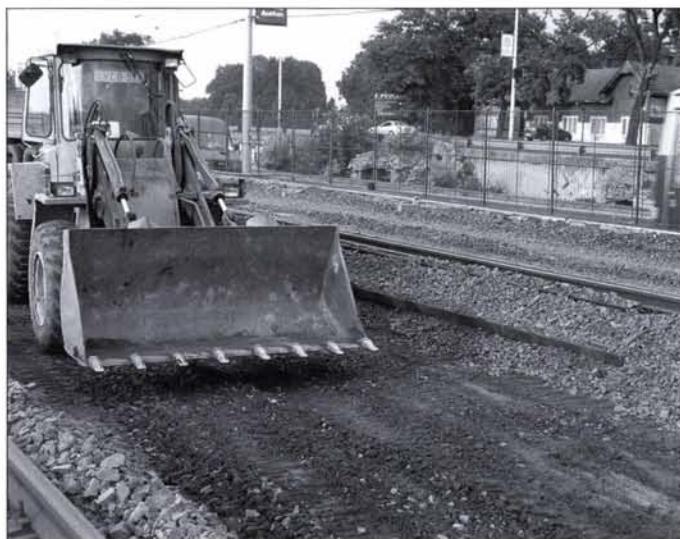
2. kép: Munkaterület a BKV-HÉV pálya mentén  
Fig. 2: Working area on the territory of the BKV-HÉV railroad

A pályarekonstrukció során oszlop helyek, kábelárkok kerültek kialakításra, ezeket feltártuk, metszeteket dokumentáltuk. Nagyobb felületű munkára azonban csak a símpárok felszedése után, a zúzottkő-ágy eltávolítása után nyílt lehetőség. (2. kép) A többsféle régészeti és dokumentálási módszert igénylő feltárást 2005. május 7. és augusztus 2. között zajlott, megszakításokkal. A polgárváros középső szektorában legutóbb az 1977 és 1979 között elvégzett Szentendrei út szélesítéshez és a HÉV sínek áthelyezéséhez kapcsolódóan volt lehetőség feltáráusra és műemléki helyreállításra. Ekkor került sor az *aquaeductus* pillérsorának, az azt kelet felől kísérő utca, és tabernasor hátsó traktusainak feltárárára, illetve az úgynevezett forumkörzet alaprajzának tisztázására. (Összefoglalón: PÓCZY 1984, 20–21; ZSIDI 1984, 461–462; KABA 1984, 473)

Holes for posts and trenches for cables were dug during the reconstruction of the rail bed. These we unearthed and documented their cross-sections. A larger surface could only be opened when the rails had been taken up and the gravel bed had been removed. (Fig. 2) The excavation, which required a variety of archaeological and documentation methods, was conducted between May 7 and August 2, 2005 with short breaks. In the central section of the Civil Town, excavation and monument reconstruction were last carried out between 1977 and 1979 when Szentendrei Road was widened and the rail-lines relocated. The pillar row of

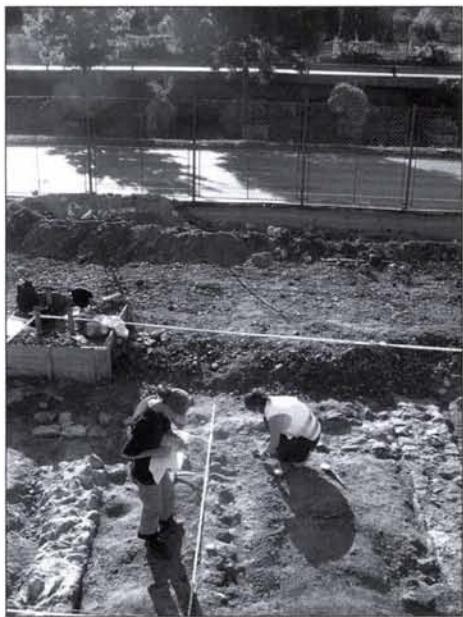
3. kép: Fűtőcsatornával ellátott épület részlete dokumentálás közben a BKV-HÉV sínek alatt  
Fig. 3: Segment of a building with a heating channel under the rails of the BKV-HÉV during documentation

A *macellum* magasságában a pályatükör alatt igen magasan egy épület több falrészlete került elő. Az értelmezhető alaprajzot mutató épületnek a fűtőcsatornáját sikerült feltární, terrazzopadló-töredékekkel. Az épületet keleti irányból fűtötték, előkerült a *praefurniuma* is. (3. kép) A város déli részén (a mai romkert déli határával szemben) egy kelet–nyugati irányú falszakaszat bonthatunk ki, öntött padló részletével.

At the height of the macellum, a few wall fragments of a building appeared very close to the surface under the railway track. The building retained an interpretable ground plan. We could unearth a heating channel with fragments of a terrazzo floor. We know that the building was heated from the east where its praefurnium also came to light. (Fig. 3) In the southern part of the town (across the southern edger of the today's ruins area), we uncovered an east–west running wall segment with part of a cast floor.

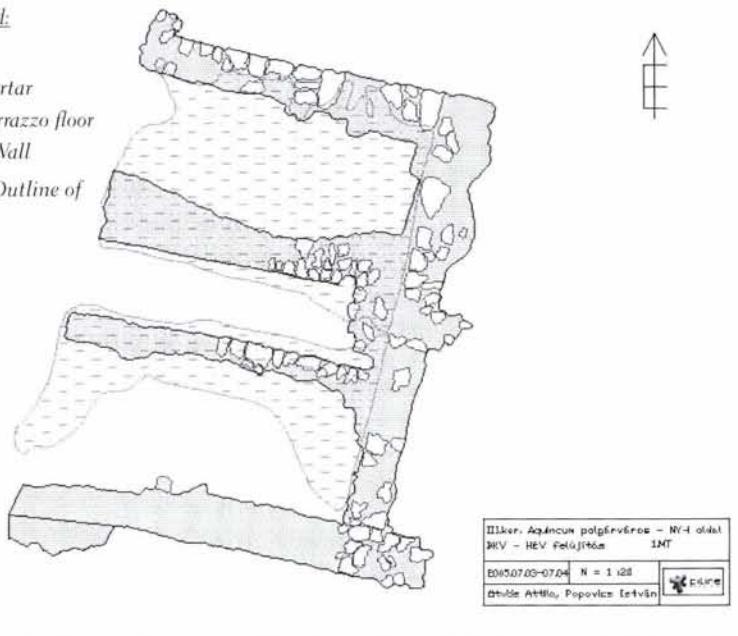
4. kép: Fűtőcsatornával ellátott épület lézerskenneres felmérése alapján készült rajz  
Fig. 4: Drawing of the building with a heating channel prepared after the laser scanner survey

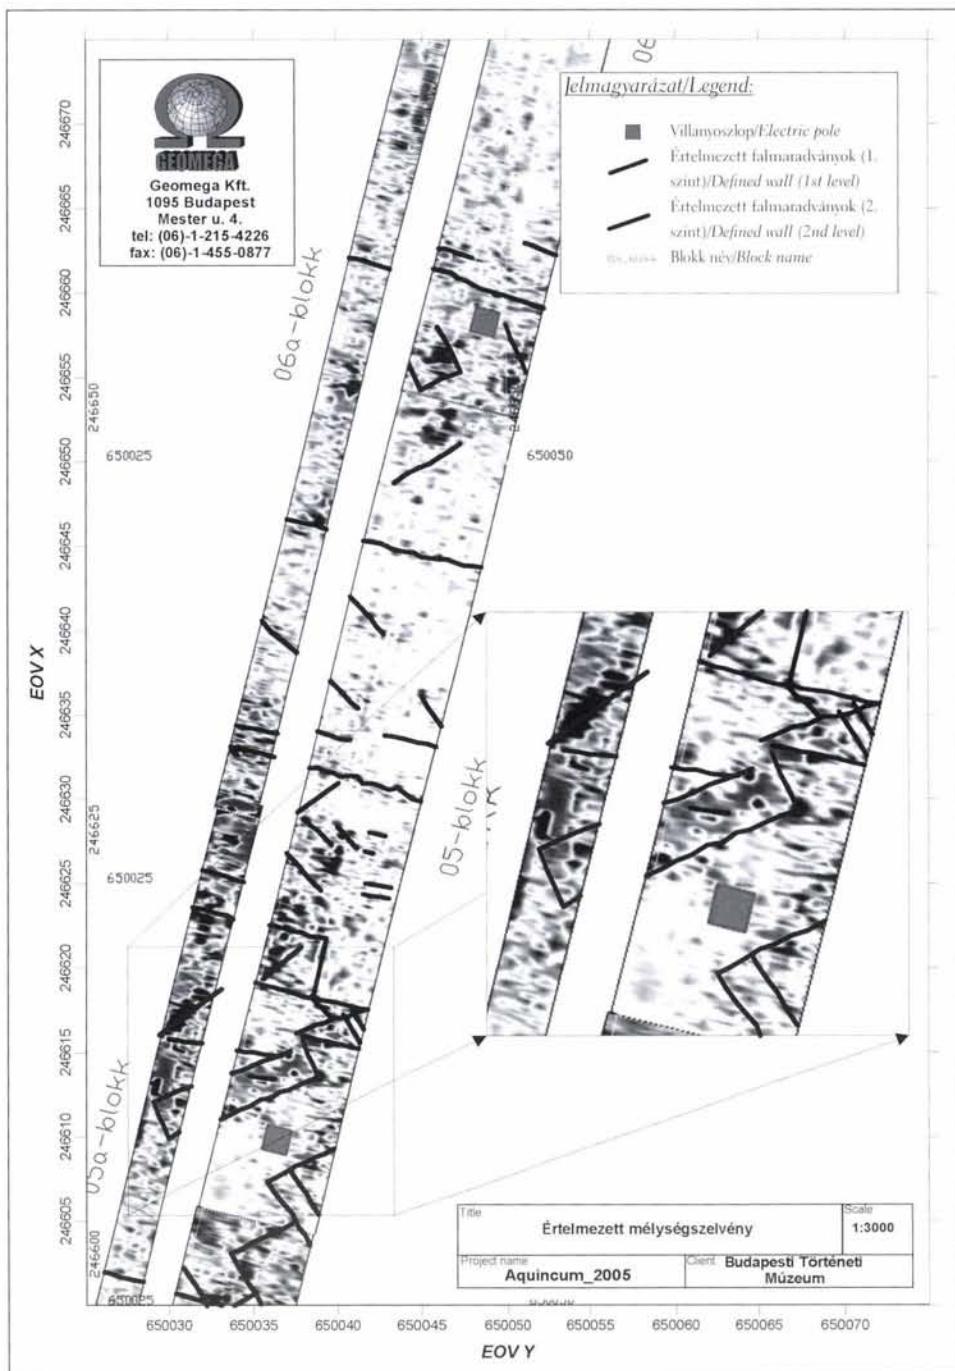
5. kép: Geofizikai felmérés értelmezett rajza a BKV-HÉV pálya területén  
 Fig. 5: Interpreted drawing of the geophysical survey over the territory of the BKV-HÉV railroad

Az építkezés menetéhez alkalmazkodó régészeti munka során mélyebb rétegeket is érintő feltáráusra nem volt lehetőség, csak a felszínen előkerült jelenségeket dokumentálhattuk. Munkánkat lézerskenneres felmérés gyorsította, így a sokszor extrém körülmények között folyt munka ellenére (16 órás határidő, éjszaka, eső) is pontosan rögzítettük az előkerült régészeti objektumokat. (4. kép) Bár a munka során – mint említettük – elsősorban pontszerű adatokhoz jutottunk, a rekonstrukció által érintett teljes felületet (mintegy  $400 \times 10$  méter) geofizikai módszerrel is átvizsgáltuk (talajradar). (5. kép) A felmérés

The archaeological work was adjusted to the pace of the construction work so there was no opportunity to excavate the layers situated deeper. Only the phenomena appearing on the surface could be documented. A laser-scanner survey accelerated our work so despite the often extreme circumstances (16-hour deadlines, night-time work and, rain) we were able to precisely document the phenomena. (Fig. 4) Although this has already been mentioned, we gathered data distributed at discrete points; the entire surface affected by the reconstruction (about  $400 \times 10$  m) was investigated using geophysical methods (soil radar). (Fig. 5) The evaluation of the results of the survey has not yet been finished. However, it seems evident, that the results will largely complement the exist-

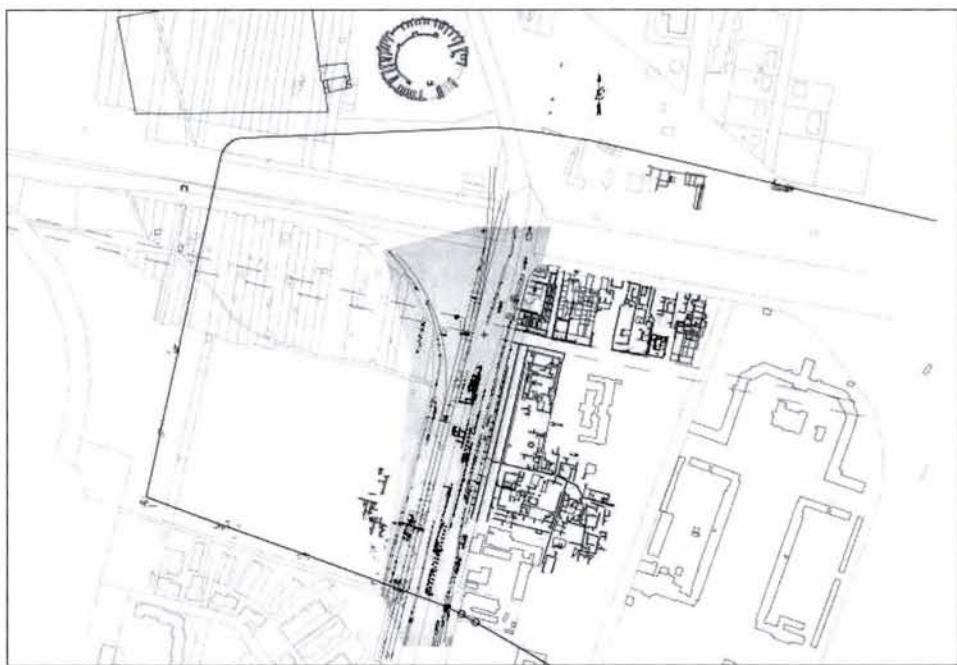
6. kép: Geofizikai felmérés, régészeti feltárás, és lézerszkenneres felmérés eredményeinek összesített alaprajza a polgárváros területére vetítve

Fig. 6: The complex drawing of the results of the geophysical survey, the archaeological excavation and the laser scanner survey projected on the map of the Civil Town

eredményeinek kiértékelése ugyan jelenleg is tart, az azonban már most látszik, hogy a mérési eredmények a polgárváros topográfiai képét sokban kiegészíthetik, illetve azok a korábbi kutatások során nyert információkat is értelmezhetővé teszik. (6. kép)

ing topographic map of the Civil Town and help in the interpretation of the information garnered during previous investigations. (Fig. 6)
