Esettanulmány a Budai Főgyűjtő csatorna Lánchíd – Döbrentei tér közötti szakaszán 2008-2009-ben végzett régészeti megfigyelési munkák kapcsán

Archaeological supervision: a case study along a stretch of the Buda Main Collector between the Lánchíd and Döbrentei Square in 2008-2009

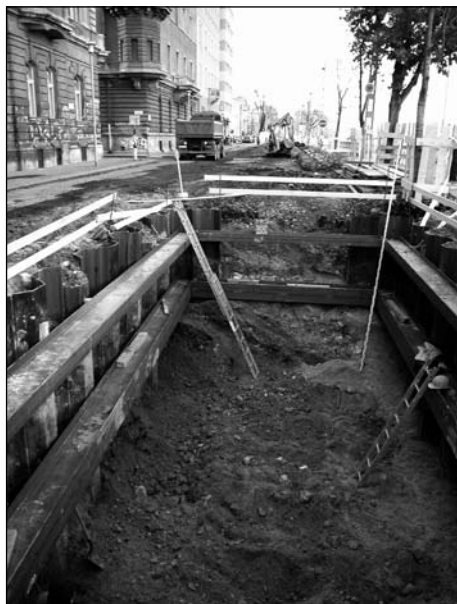
4. kép: A Főgyűjtő csatorna 2. aknája bontás közben, délről

Fig. 4: Shaft No 2 under digging carried out by excavators, seen from the south; Main Buda Sewer, south part of the sector between Lánc híd and Döbrentei tér

Munkánkat 2008. november 24. és 2009. január 14. között hajtottuk végre. Ennek során az aknák szakaszos, olykor párhuzamosan végzett mélyítését kísértük figyelemmel (4. kép), illetve dokumentáltuk: fotóztunk, rajzoltunk, és a bontás során előkerült leletanyagot (többnyire kerámiatöredékeket) gyűjtöttük össze. Az aknában az elért legnagyobb mélységek-

The work was carried out between November 24, 2008 and January 14, 2009. The periodic, sometimes parallel digging of the shafts was observed (*Fig. 4*), documented, photographed and drawn and the finds (mostly shards) that came to the surface were collected. The Turkish and the medieval finds appeared at the lowest depths reached in the shafts (around -5.20/5.50 m), although there were only a few scattered finds heavily mixed with early modern period finds. (After these finds are separated from each other, we intend to hand over the modern finds to the Tabán Local History Collection.)

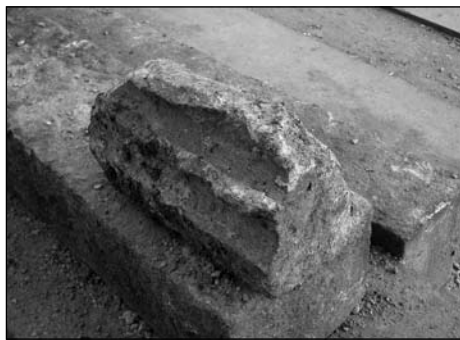
5. kép: Késő gótikus boltozati borda töredéke a csatornaszakasz gépi bontásából, kb. az Ybl-szobor vonalában

Fig. 5: Fragment of a late gothic vaulting rib found between Shaft 3 and 4; Main Buda Sewer

lapokkal lefedve. (A 3. akna környékétől délre a rétegeket keleten, a rakparti járda alatt, függőleges kavicsfeltöltés vágta el.) Az alsó, szemetes berétegződés alatt, az akna legmélyén általában sötét, szürkés, iszapos, viszonylag enyhe lejtésű réteg, illetve rétegsor mutatkozott (helyenként barnás, szerves-anyagos berétegződéssel), jelezve a part feltöltés előtti újkori szintjét. Ebben több helyen találtunk alakatlan (uszadék-?) fa- és bőrmaradványokat. Mindezeket túl a markológépes bontás során kiemelésre került még néhány nagyméretű, részben közép-, részben újkori jellegű, de igen egyszerű műformát mutató építészeti faragvány, pl. szárkő- és párkányszerűség is. Ezek azonban, azon túl, hogy fotózás útján dokumentálásra kerültek, kőtári elhelyezést nem igényeltek, elszállításuk amúgy is megoldhatatlan volt. A faragott kövek közül mindössze egy késő gótikus boltozati bordatöredéket őriztünk meg (5. kép).

dieval and modern traits were turned up by the excavator. These included simple forms like jambs and cornice fragments. They were photographed, but not could not be transported into a lapidary for practical reasons (Fig. 5).

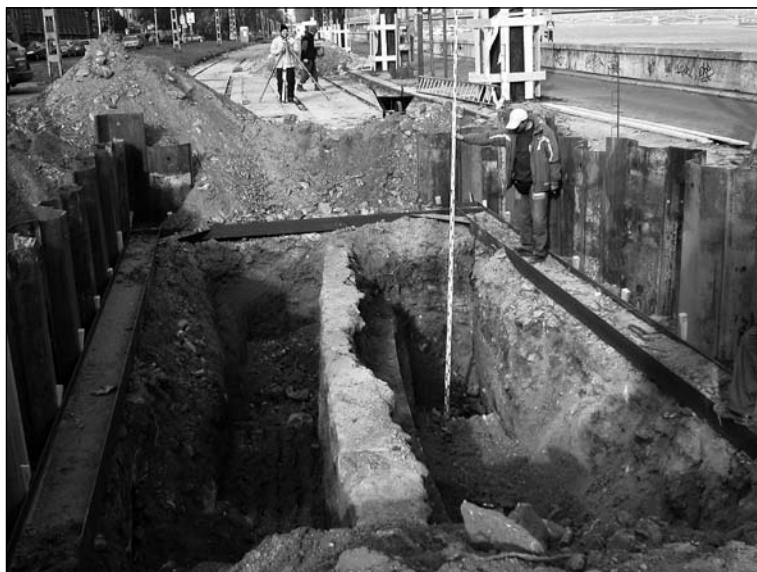
6. kép: Korábbi parti támfal maradványai a 4. akna területén
Fig. 6: Section from an earlier retaining wall of the embankment found in Shaft 4; Buda Main Sewer

Külön figyelemmel kísértük azt a korábban ismeretlen, észak-déli irányú újkori támfalat, amely a 4. majd a 3. akna területén fokozatosan bukkant elő (6.

kép). Később, az aknák közötti 70-80 m hosszú, „nyíltárkosított” szakaszon is jól nyomonkövethető volt, ahol folyamatosan figyelemmel kísértük gépi bontását, mivel ennek során másodlagosan beépített, újkori faragott kövek kerültek napvilágra. Maga a fal – úgy tűnik – valamilyen félbemaradt partvédő létesítmény lehetett, amelynek a formája, és ezzel együtt a szerepe is teljesen megváltozott építés közben. Iránya nem egyezett a ma is álló, az alsó és felső rakpartot elválasztó támfallal; a két akna közötti szakaszon nyugatra enyhe ívben behajlott. A falazat alját a megfigyelt szakaszok teljes hosszában 1–1,20 m széles, 0,7–0,8 m vastag öntött betonalap képezte, amelyre – ugyancsak teljes hosszban – egyetlen sorba rakott, hatalmas kőtömbök kerültek. A kemény mészkőből készült kőtömbök keleti oldalát, „homlokzati” síkját teljesen szabályos kváderformára faragták ki: egységes, 36-37 cm magassággal és változó, 70-120 cm hosszúsággal, egymáshoz pontosan, vékony fugával illesztve. A kősor nyugati oldalát viszont csak igen elnagyol-

We paid special attention to the formerly unknown north-south running modern period buttressing wall, which gradually appeared in the areas of shafts no. 4 and then no. 3 (Fig. 6). It could later also be observed in the 70-80 m long open trenches between the shafts. Here we continuously watched the mechanical digging since secondarily built-in, early modern period carved stones had come to light here. The wall seems to have been part of an unfinished defensive work on the bank. Its shape and also its function changed during construction. Its direction differed from the still standing wall that separates the lower and the upper embankment. It curved slightly to the west between the two shafts. The foundation of the wall comprised a 1-1.20 m wide and 0.7-0.8 m

tan, durván alakították ki, s így nyilvánvaló, hogy ez lett volna a fal támasztott, feltöltött oldala. A terv azonban valamilyen okból a kivitelezés közben megváltozott. Ahelyett, hogy az alsó kőorra további, hasonló sorokat raktak volna, azok belső, nyugati oldalára, egy teljesen más, vegyes, kő- és téglasorokból rakott falazatot emeltek, nyugati síkkal(!), azaz az új fal már kelet felé támasztott meg valamilyen, talán gátszerű földtömeget. Ez az előzőekhez képest hevenyészett, és részben másodlagos kövekből rakott építmény a különböző helyszíneken különböző, 0,8–1,5–2 m magasságig maradt fenn. Elképzelhető, hogy a két, teljesen eltérő falazat építése között valamennyi szünet állhatott be a munkában.

thick concrete foundation, which could be observed along the entire length of the stretches being observed. A single row of huge stone blocks were also placed on it down its entire length. The eastern sides, the front face of the limestone blocks were carved into a regular ashlar shape. The blocks were 36-37 cm high and 40-120 cm long, and they exactly fit together with thin joints. The western side of the stone row was roughly finished so this would have constituted the buttressing, the filled side of the wall. The plans were, however, changed during construction. Instead of raising similar blocks on top of the first one row, a completely different, mixed stone and brick wall was built on the interior western side where the front face was in the west (!), so that the new wall must already have buttressed something, perhaps the bulk of an earthen embankment on the east. This coarse construction, which looked improvised compared to the earlier one, was built partly from secondarily used stones. It survived to a height of 0.8-1.5-

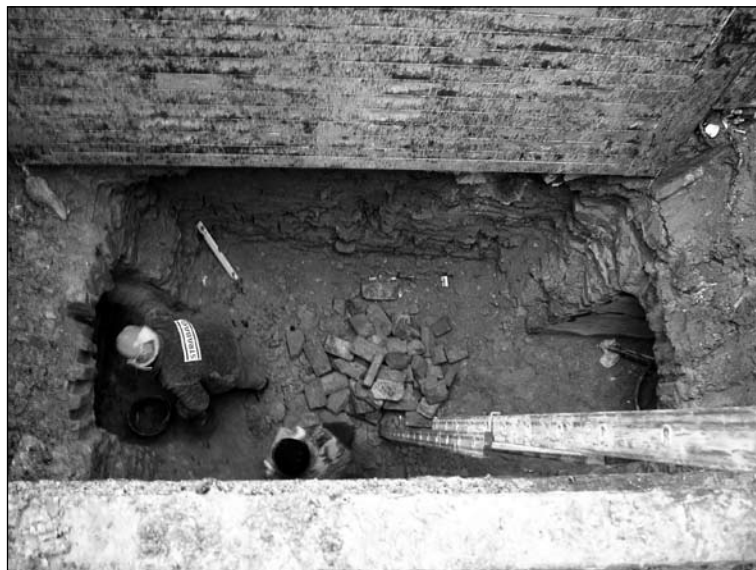
7. kép: A Várkioszki épületéből a Duna partra vezető déli alagút bontás közben, a 3/A akna területén

Fig. 7: The destroyed section of the 'south tunnel' once connecting the building of 'Várkioszki' with the Danube; Shaft 3/A

Hasonlóan megkülönböztetett figyelemben részesítettük a „3/A” aknában annak a viszonylag kis belmértű (1,45 × 1,45 m), téglából épült alagútnak a bontását (7. kép), amely egykor a 19. századi Várkioszki pincéjének délkeleti részéből a Dunához vezetett, s amely napjainkig köz-

Similarly special attention was paid to the excavation of the relatively narrow (1.45×1.45 m) brick tunnel in shaft “3/A”, which once led from the southeast part of the 19th century Várkioszk to the Danube and which has since been used as a public utilities tunnel (Fig. 7). At the same time, we adjusted our activities to the pace of the execution work. There was no need for an archaeological excavation or to suspend the construction work for archaeological reasons.

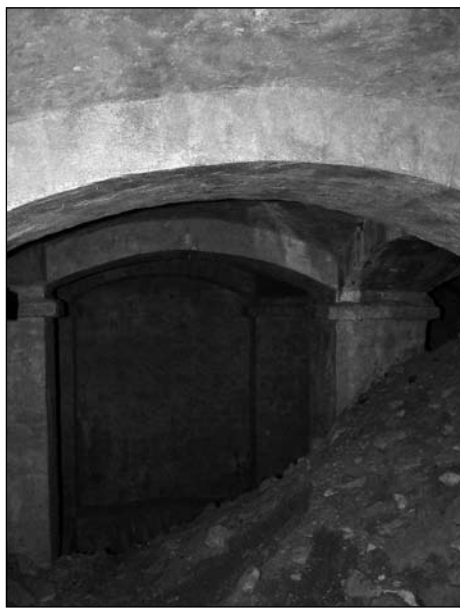
8. kép: Földalatti sajtolás közben előbukkant víztároló-helyiség az csatorna déli, Döbrentei tér felé eső részén

Fig. 8: Vaulted underground water tank (?) room found during ‘tunnelling’ type of works; south part of the sector, close to Döbrentei tér

A munka indulásával egy időben azonban egy olyan, a sajtolt szakaszon mutatkozó objektum megfigyelésére is sor került, amelynek felbukkanására előzetesen nem lehetett számítani. Az 1. aknától délre, a „0”-ás akna felé haladó alagút az utóbbihoz közelítve egy földalatti, pincészerű helyiségbe ütközött. A téglafalú helyiség kb. 2×2 m-es mezőkre osztott boltozatát közepén két sorba rendezett pillérek támasztották meg (8. kép). Pontos belméretei nem voltak megállapíthatók, mert jórészt törmelék töltötte ki, s itt csak egyes részleteinek fotózására volt módunk. Formája szerint kevésbé pincének, mint víztárolónak tűnt, amelyet a téglanyaga és a falazat jellege alapján a 19. századra véltünk keltezhetőnek. Rendeltesége, összefüggései bizonytalanok maradtak; a sajtolt csatornaalagút továbbépítése érdekében betonnal töltötték fel.

In parallel to the beginning of this work, an unexpected feature appeared in a trenchless stretch. South of shaft 1, the tunnel running towards shaft “0” ran into a subterranean cellar-like room. The dome of the brick-walled space was divided into 2×2 m fields supported in the center by two rows of pillars (Fig. 8). The exact interior measurements could not be determined since it was filled in with debris and only a few details could be the brick photographed. Regarding its shape, it looked rather like a cistern and not like a cellar. Based on the material and the walling technology, this structure can probably be dated to the 19th century. Its

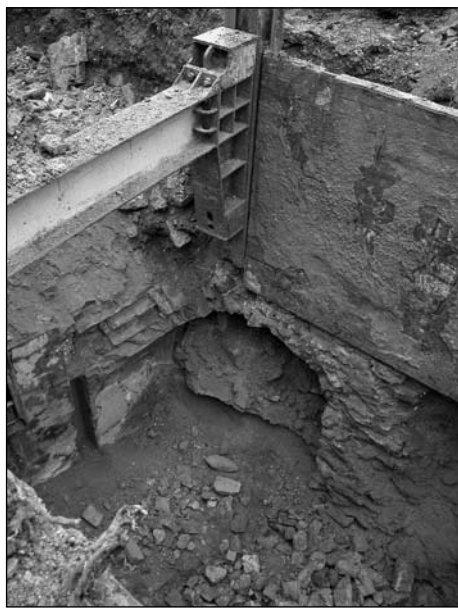
9. kép: A Várkioszkból a Duna partra vezető, korábban ismeretlen, északi alagút bontás közben
Fig. 9: Section of the ‘north tunnel’ once used to connecting the Várkioszk with the bank of the Danube, but later forgotten and now cut through by the trench of the Main Sewer unexpectedly

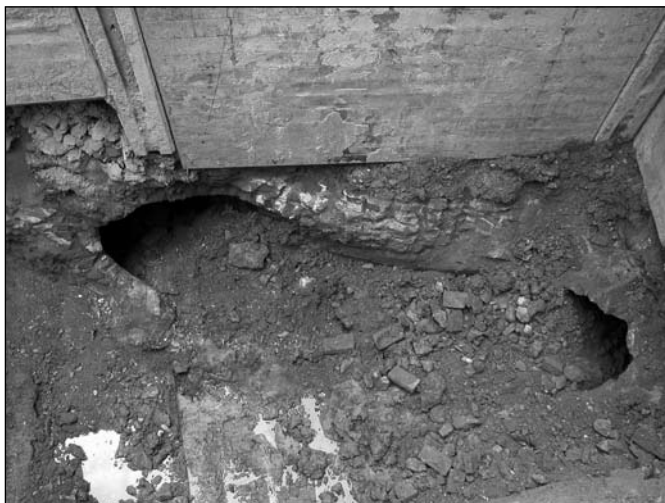
10. kép: Átlós irányú alagút bontása a munkaárok 3. és 4. akna közötti szakaszán, az Ybl-szobor vonalában

Fig. 10: Section of an 'unknown' tunnel crossing the trench of the Main Sewer diagonally, found close to the Ybl statue

irányú alagutat, amely a korábban említett (l. „3/A” akna) párhuzamosan, de jóval északabbra keresztezte a munkáárkot, s amely egykor szintén a Várkioszktól vezetett a Duna-partra (9. kép). Ugyancsak újkori, de a munkáárokra átlósan húzódó (északkelet-délnyugati irányú) alagút előbukkanását figyelhettük meg jóval északabbra, a Kioszk előtti park mellett (március 26.). Ennek összefüggései akkor még nem voltak világosak (10. kép).

Next, a previously unknown east-west running tunnel could be observed in the open trenches between shafts 3-4 (March 5-6), which crossed the construction pit in parallel to the above-mentioned one (see shaft 3/A) but much farther to the north and also leading from the former Várkioszk to the Danube bank (Fig. 9). Another early modern period but diagonal (northeast-southwest directed) tunnel appeared farther to the north beside the park in front of the Kioszk. (March 26) Its context was not clear at that time (Fig. 10).

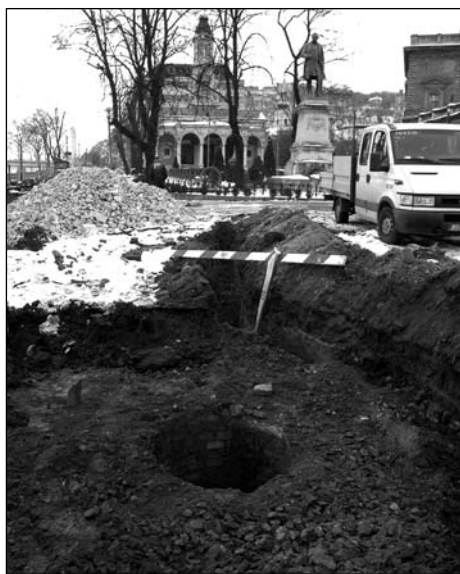
11. kép: Kábelárok ásása közben előbukkant téglakürtő az Ybl Miklós téren
Fig. 11: Well-like funnel found meanwhile digging trenches for cables beside the Main Sewer's trench, Ybl Miklós tér, middle part

A 3. aknától északra indított munkával csaknem egy időben, február 25-én, egy, a beruházáshoz kapcsolódó, de a csatorna nyomvonalától jóval nyugatabbra eső kábelárok ásása során, csekély, 60-70 cm-es mélységben téglából épített kürtő, „kút” bukkant elő (11. kép). Erről utóbb kiderült, hogy egy nagyobb méretű, boltozatos földalatti helyiségbe, „ciszternába” vezet (12. kép). Ez, kezdetben, magában álló

On February 25, nearly at the same time when work started north of shaft 3, a brick funnel, a “well” appeared at a depth of 60-70 cm during the digging of a cable ditch far west of the path of the Main Collector in connection with an investment (Fig. 11). Later, it was discovered that it lead to a large, domed subterranean space, a “cistern” (Fig. 12). Initially, it seemed to be an independent feature (which, however, was indirectly connected with the Várkioszk) and its eastern part looked like it might run into the path of the Main Collector. Later, it gradually became clear (March 26, March 28) that this subterranean space had “twins” both in the south and the north and may be connected with a north-south running tunnel, which ran along them in the east (Fig. 13).

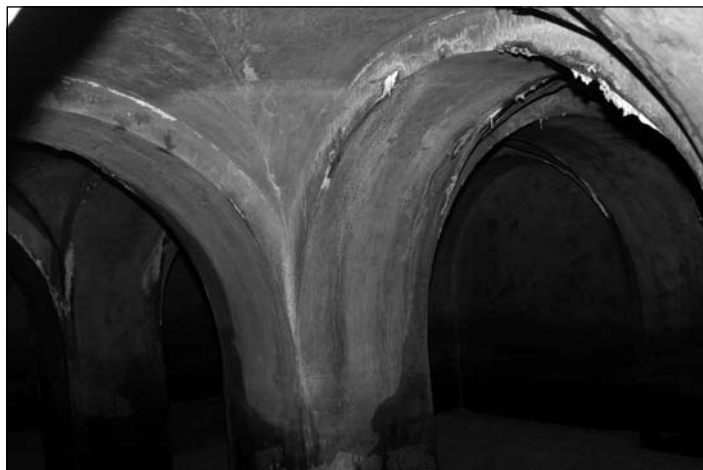
12. kép: Boltozatos földalatti helyiség a kürtő alatt, amely egykor – öt társával együtt – víztároló, illetve szűrő komplexumként működött
Fig. 12: Vaulted underground room discovered under the funnel, once used – with five others – as a water-storage and filtration complex; Ybl Miklós tér, middle part

As a result of this “joint excavation” (in April) 6 “cistern spaces” with various measurements were identified. They stood side by side in a north-south row (separated only by dividing walls). First, they were identified from the funnels that led into them and then, when we descended through the funnels, their ground plans were also revealed. It turned out that they were all built according to a single “model”: a 2.55×2.55 m large, cross-vaulted space. It was always used in a multiple form based on the same system. Three spaces were placed side by side east to west, while their number differed in the

A „közös feltáró munka” (április folyamán) eredményeként végül 6 különböző méretű, észak-déli irányban közvetlenül egymás mellett, egy sorban elhelyezkedő (pusztán válaszfalakkal osztott) „ciszternahelyiséget” sikerült azonosítani. Először az azokba levezető kürtök alapján, majd – utóbbiakon át leereszkedve – alaprajzi formájukban is. A szemrevételezés során kítűnt, valamennyi alaprajza egyetlen „modulra” épül: egy 2,55×2,55 méteres keresztboltozatos mezőre. Ezt minden esetben azonos rendszer szerint megtöbbszörözve alkalmazták. Kelet-nyugati irányban mindig három mező került egymás mellé, míg észak-déli irányban számuk helyiségenként változott (nyilván funkció szerint). Az egyes boltmezőket masszív, négyzetes alaprajzú (0,8×0,8 m) pillérek (a külső falak mentén félpillérek) és a közéjük kifeszített hevederívek választották el egymástól. Így a helyiségek kelet-nyugati irányú belmérete, „szélessége” valamennyi esetben azonos volt, mintegy 10,25 m, míg észak-déli irányban „hosszuk” helyiségenként változott. Összességében a hat helyiség az alábbi boltozati, illetve alaprajzi rendszert adta ki északról dél felé haladva: egy 5×3 osztatú, kettő 1×3 osztatú, majd ismét egy 5×3-as, és végül, legdélebbre kettő 2×3-as boltozati beosztású. A nagyobb, 5×3-as osztású helyiségekbe 2-2 kürtő nyílt (szimmetrikusan, a hosszanti középtengely második és negyedik boltmezőjének közepén elhelyezve), addig a kisebb méretűekbe pedig csak egy-egy. Míg az északi négy helyiséget alul vastag sóderréteg takarta (ami egyértelműen azok

various spaces from north to south (probably depending on their function). The individual vault spaces were separated by massive, quadrangular (0.8×0.8 m) pillars (engaged pillars by the exterior walls) with archivolts extending between them. Thus, the interior measurements, the “width” of the east to west spaces was identical, about 10.25 m, while the north-south “length” was different in every space. The six spaces formed the following vault or rather ground plan system from north to south: one comprised 5×3 components, two comprised 1×3 components, followed by one again comprised of 5×3 components and finally, in the south two comprised of 2×3 components. Each had two funnels opening into the spaces with 5×3 components (symmetrically placed in the centers

of the second and fourth vault units along the longitudinal axis). The smaller spaces each had one funnel. A thick gravel layer covered the bottom of the four northern spaces (which evidently attests to their water filtering function), was missing from the two southern spaces. Every space was connected to a north-south running subterranean corridor that ran right east of these spaces with through-pass channels. It turned out about the corridor that, with the insertion of a short and gentle “S”-shaped northeast-southwest bend (see the “diagonal tunnel” found earlier in the ditch for the Main Collector), ran to the Várkioszk, to the line of the former waterworks. However, no physical contact between the two could be demonstrated because of the modern fill at the southern end of the tunnel.

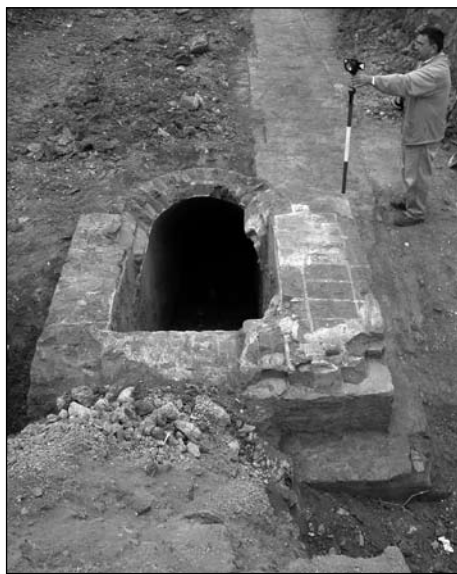
13. kép: Lejárati akna a földalatti víztároló, illetve szűrő helyiségsor keleti oldalán húzódó, észak-déli alagút északi végén

Fig. 13: The north staircase-shaft of the ‘unknown’ Tunnel of north-south direction, once built along the east side of the underground complex of water filtration rooms, Ybl Miklós tér, middle part

(ámde a Várkioszkkal áttételesen összefüggésben lévő) objektumnak tűnt, amely keleti irányú kiterjedése folytán ütközhet a csatorna nyomvonalával. Később azonban fokozatosan (március 26., március 28.) tisztázódott, hogy e földalatti helyiségnek mind dél felé, mind északra „testvérei” vannak, sőt összefüggésben lehet egy, közvetlenül azok mentén, keletre húzódó, észak-déli irányú alagúttal, amely a helyiségek északi záródásával egyvonalban egy lépcső elhelyezését szolgáló aknában ért véget (13. kép).

vízszűrő rendeltetésére utal!), a déli két-
tőben ez hiányzott. Valamennyi helyiség
átfolyókkal kapcsolódott a tőlük keletre,
közvetlenül mellettük húzódo, észak-déli
irányú földalatti folyosóhoz. Utóbbiról
kiderült, hogy egy északkelet-délnyugati
irányú, rövid, enyhe „S” kanyar közbeiktatásával (lásd a csatornaárokban korábban
előbukkant „átlós irányú alagút”) lehúz
egészen a Várkioszk, az egykori vízmű vonaláig. Bár az alagút déli végén mutakozó modern betöltés miatt a kettő fizikai kapcsolata nem volt közvetlenül kimutatható, a „feltárások”-kal párhuzamosan végzett levéltári kutatásaim (Budapest Főváros Levéltára – BFL) során feltáru-
ló írott dokumentumok egyértelműen bizonyították, hogy a két objektum egyetlen, a Duna vizét kiemelő, tisztító és a várba felpumpáló rendszert alkotott. Sajnos, a BFL-ben az írott forrásokon kívül egyéb, a létesítményre vonatkozó anyagot, pl. ter-
veket nem sikerült fellelnem.
