Valentinianus-kori burgus a Római parton

(Budapest, III. ker., Nánási út 3.,
Hrsz.: 23 779/5)

A Valentinian Period burgus on Római Part

(Budapest III, 3 Nánási Road,
Lrn.: 23 779/5)

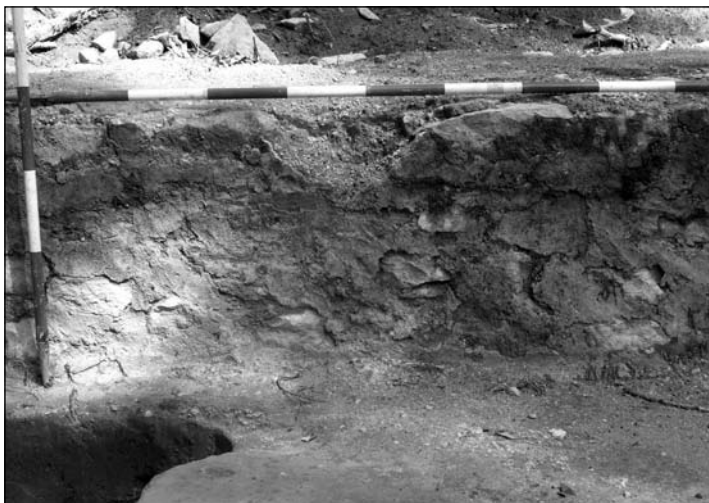
5. kép: A burgus falszövege
Fig. 5: Wall texture of the
burgus

The mortared foundation walls of the tower dug down to a depth of 1.5 m were 2.05 m wide. Long stretches of the 1.6 m thick vertical wall were stabilized with gravely mortar and preserved to a height of several stone rows. The walls of the fortlet were built in the *opus incertum* technique essentially, nevertheless, the intention of doing masonry of squared stones in regular ashlar courses can be recognized here and there as well. It is worth mentioning that roof tiles were used instead of wall bricks for equalizing the local irregularities of the masonry. The walls were actually not plastered, only the mortar was smeared on the surfaces of the stones. The fact that both the exterior and the interior wall face, just like the bricks of the collapsed roof were sooty, reveals the fate of the construction (Fig. 5).

A torony 1,5 méter mélyre ásott, habarcsba rakott alapfalai 2,05 méter szélesek. Hosszú szakaszokon több kősortnyi magasságban áll a sóderes habarccsal összefogott, 1,6 méter vastag felmenőfal. Érdekes a falazótéglák szándékolt mellőzése, az, hogy az építők a falazás pontatlanságainak kiegyenlítésére is kizárólag peremes tetőtéglát használtak. A falakon tulajdonképpeni vakolás nincsen, az építőkövek felületén csak a fugázáshoz használt habarcsot kenték szét. A létesítmény sorsára nézve árulkodó a tény, hogy mind a külső, mind a belső falsík a tetőomladék tégláihoz hasonlóan több helyütt kormozódott (5. kép).

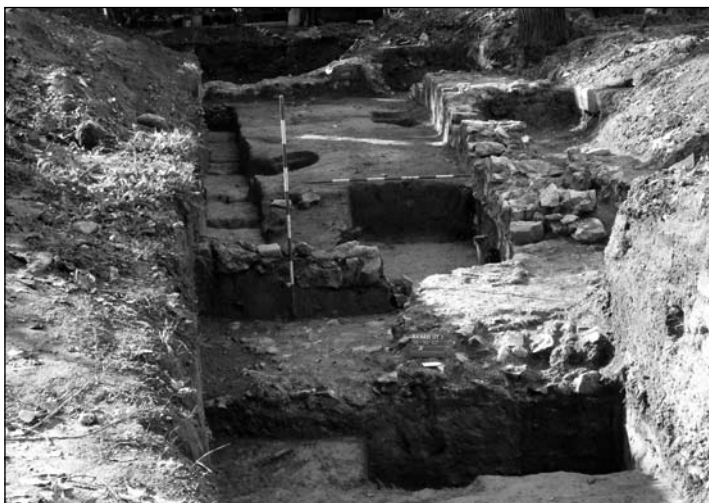
6. kép: A kiserőd
falmaradványai és
padlószintje
Fig. 6: Wall remains and
sunken floor level of the
burgus

The floor of the ground-level was covered with rammed yellow clay. It runs over the interior rim of the fortification wall foundation (Fig. 6). The thickness of the floor level is not uniform because of the clay was spread unevenly. On the western side of the floor, the clay was spread in an overly thick layer and so not enough clay remained to cover the entire surface. The gap along the western wall had to be filled in with light brown clay. The rammed floor was sunken at certain places. The depressions were filled in with crushed bricks

A földszinti rész sárga agyaggal ledöngölt járószintje ráfut az erődfallal belső alapozási kiugrására (6. kép). A járószint vastagsága az agyag egyenetlen elosztása

The construction of a *burgus* demanded a quick pace of work from the army (BORHY 1999, 11–13). Nevertheless, haste was sometimes combined with inconsistency as the rough-and-ready finish of the floor of the Nánási Street *burgus* illustrates. The sinking of the floor level, at the same time, can certainly not be ascribed to the negligence of the builders. A large, north-south running ditch system ran beneath the tower. In the early Roman period in this area, these ditches were filled in with material from culture-bearing layers and then the original surface was artificially modified during landscaping work in the 2nd and 3rd centuries AD (LÁNG 2006, 69). By the 4th century AD no trace remained of the ditches on the surface. The sinking of the floor can be satisfactorily explained by the presence of the not sufficiently filled in ditches running beneath the *burgus* and the Roman refuse pits dug there before the construction.

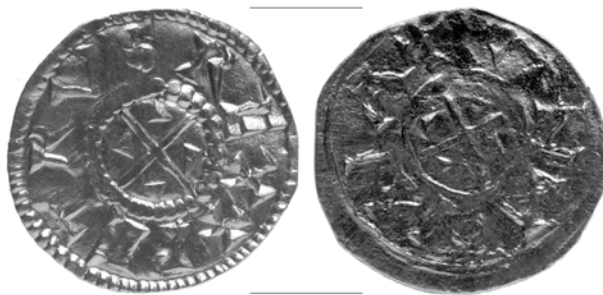
7. kép: Orseolo Péter
denárja
Fig. 7: Denar of king
Peter Orseolo

The burnt down fortification peacefully survived the centuries of the Migration Period. It suffered real damage in the Middle Ages when the tower was pulled down to its foundations in various places from the 11th century onward as shown by a *denar* issued by king Peter Orseolo found among the stones of the foundation wall (Fig. 7).

nyot a 11. századtól kezdve több helyütt az alapokig visszabontották, ahogy erről az északnyugati sarok alapfalának kövei közé került Orseolo Péter denár is tanúskodik (7. kép). A falakat az újkorban számtalanszor átvágták, visszabontották, sőt, a közelmúltban az északi falba két közműárkot is belevészték.
