Új eredmények az aquincumi polgárváros délkeleti régiójának kutatásában – az úgynevezett Festőház és közvetlen környezete

(Budapest, III. ker., Szentendrei út 133–135., Hrsz.: 19343/7-8)

New results in research on the southeastern part of the Civil Town in Aquincum – the so-called “Painter’s House” and its surroundings

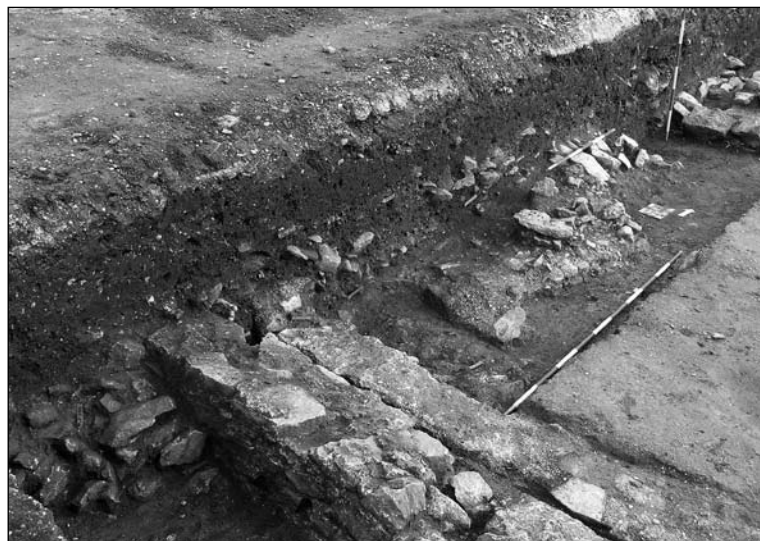
2. kép: A „G” utca rétegsora
Fig. 2: Sequence of layers of ‘G’ street

A „G” utca felületének átvágásakor az is kiderült, hogy a jelenleg is felszínen lévő lapköves szint alatt mindössze két sóderekes és egy törmelékes útréteggel lehet számolni, közöttük kevés földfelhordással (2. kép). A legalsó réteg kavicsozását apróra tört, azonos anyagú és – valószínűleg – formájú kerámiaedények darabjaival egészítették ki, amelyet talán egy közeli fazekasműhely (keleti fazekas telep?) hulladékaként használtak itt fel. Az útrétegek alatt a sötétebb barna kompakt szűztalaj mutatkozott, majd a sárga altalaj. Az igen ritkán megújított (legutolsó, lapköves megújítása kelet felé jelenleg is a felszínen van!), relatíve kevés útrétegződésű szerkezet arra utalhat, hogy az út viszonylag későn készülhetett el. Ez a feltételezés illeszkedne a polgárváros déli részéről már korábban körvonalazódott képhez, a korábbi kutatások adatai alapján ugyanis a település déli részén hiányoznak az északi részre jellemző korai jelenségek, illetve sokkal kevesebb építési periódus különíthető el. Ez arra is utal, hogy a település dél felé fokozatosan épülhetett ki, a város

When we cut across the surface of Street “G”, it turned out that below the present surface level covered with stone slabs, there were only two road layers with gravel and one further layer covered with debris, with a little ground leveling in between (Fig. 2). They added pottery that had been smashed into small bits – shards of vessels of the same fabric and probably also with the same form – to the pebbled surface of the lowest layer; they might have used waste from a nearby potter’s workshop (the eastern potters’ workshop?). A darker brown, compact virgin soil was found below the road layers with yellow subsoil underneath. The few layers comprising the road structure with few traces of renewal (the last phase covered with stone slabs is

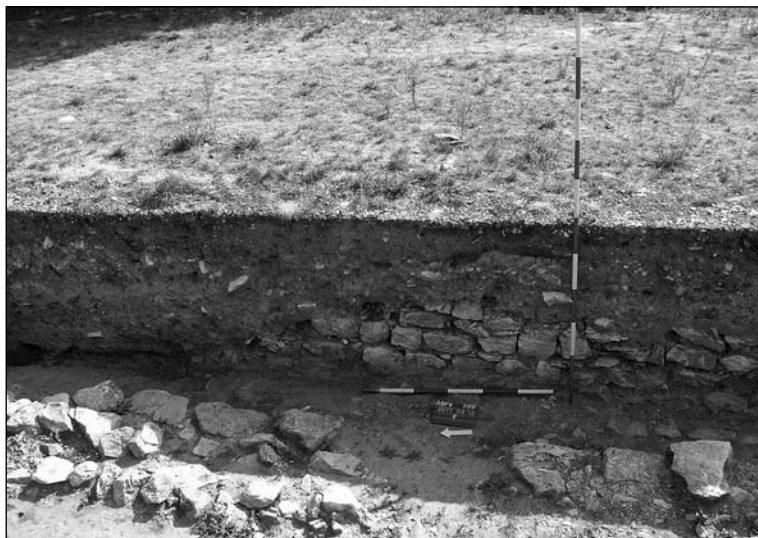
3. kép: Kétpilléres helyiség nyugati falának részlete a metszetfalban
Fig. 3: Detail of the western wall of a room with two pillars in the section wall

helyiség határolta. Ennek nyugati zárófala elő is került az út tisztítása során (3. kép). Ugyanitt egy további, még a római korban az út szintje alá visszabontott észak-déli irányú fal is mutatkozott. Ez egy korábbi épület zárófala lehetett, amelyet a polgárvárosban több ponton megfigyelt 2. század végi – 3. század eleji, keleti irányú „út-eltolásnak” vagy újratűzésnek (ZSIDI 2002, 49; LÁNG 2009b, 277) eshetett áldozatul. Az utca nyugati oldalán észak felé figyeltünk meg kisebb kelet-nyugati irányú falcsonkokat (csatorna?), illetve padlószintrészletet, ezek hovatartozása azonban kérdéses, dél felé kevert, bolygatott képet mutatott az útszéli terület. Az út alatt, annak tengelyében a fent említett, kőfalas, kövezett aljú csatorna futott, fedlapjai egyúttal burkolókővekként is funkcionáltak. A csatorna (amely eredetileg a déli városfalat követő főgyűjtőbe szállíthatta a szennyvizet) betöltése a „G” utcáig tartó szakaszán végig salakos volt, eredeti réteget nem tudtunk vizsgálni. Ezt az utcát is átvágtuk és úgy találtuk, hogy a felső – tradicionálisan a 3. századra keltezett – útfelület alatt, egy bi-

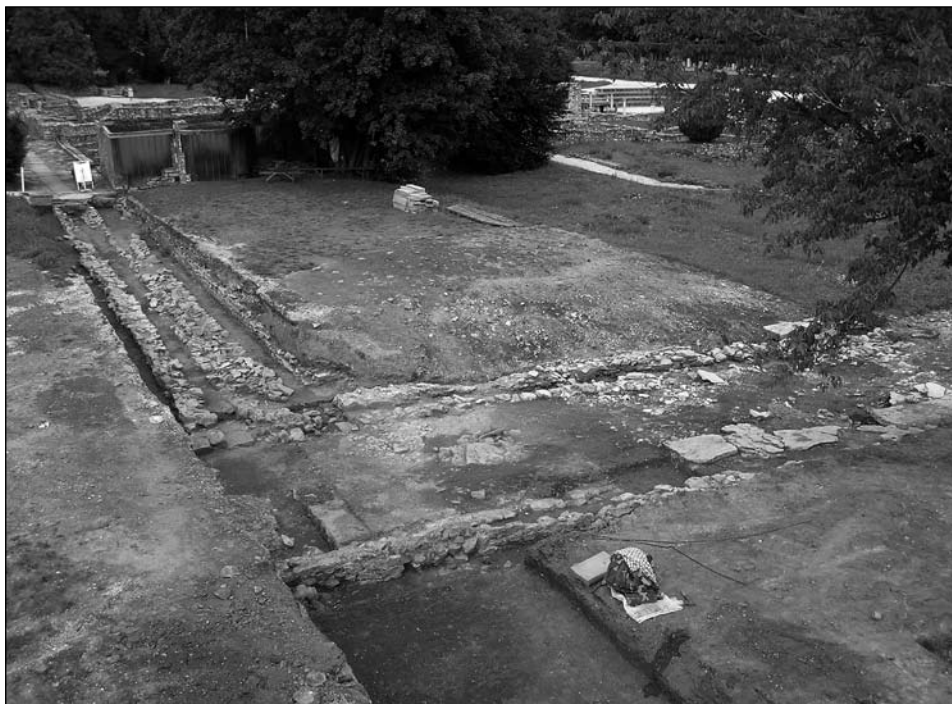
4. kép: Az „F” és „G” utca csatlakozási pontja
 Fig. 4: Junction of 'F' and 'G' streets

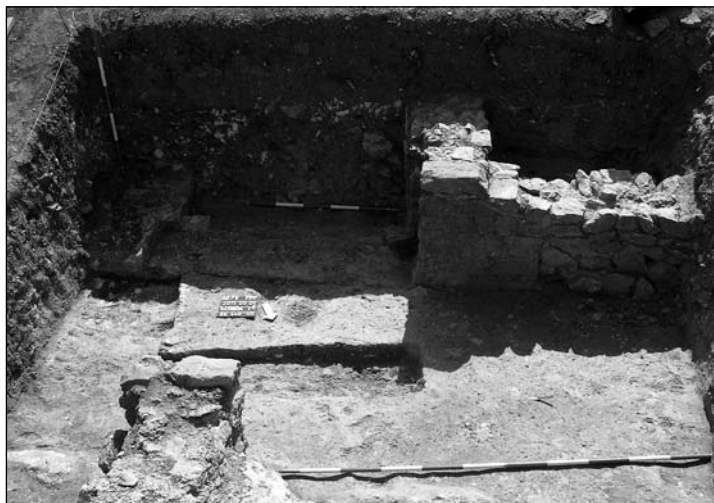
6. kép: A Festőház északi traktusának bejárata
 Fig. 6: Entrance of the northern part of the Painter's house

A domb helyén nyitott kelet-nyugati irányú felületen – a várakozásoknak megfelelően – az épületegyüttes északi folytatását találtuk, egészen a „G” utcáig (LÁNG 2011b, 34–35). A feltárás során egyértelművé vált, hogy a Festőház – fennállásának nagyobb részében – nem egy önálló épület, hanem egy hosszúház egy traktusa volt, amely észak felé egy hosszú közép folyosóval nyílt az utca felé (5. kép). A folyosó falai egybeesnek a 2. számú helyiségének falaival (*faucés*), azokkal tehát egy egységet alkothatott. A folyosó két oldalán további szobák voltak, a kő alapfalakon magasan, *in situ* sikerült a festett vakolatot dokumentálni és a falakról leválasztva konzerválni. A folyosó északi végén, az épület főbejáratánál, valamint déli részén is egy-egy habarcsos alapú, eredetileg deszkával burkolt (?) küszöböt találtuk (6. kép). Az utóbbi talán egy korábbi periódushoz tar-

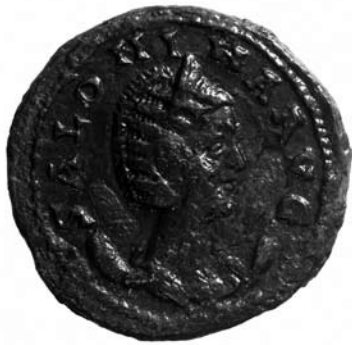
8. kép: Salonina verete
Fig. 8: Coin of Salonina

In the last construction phase (middle or second half of the 3rd century AD) one of the rooms in the western suite had floor heating and a terrazzo pavement (the southern part of the room has already been excavated by Tibor Nagy to some extent). A *Salonina* coin was found in the basis of the pavement (AD 253–268) (Fig. 8). The entrance vestibule was paved with relatively large stone slabs. A narrow drain constructed of clay pipes that ran from north to south in the eastern side of the building and emptied into the drain of Street “C” might have been created in the same period. The drain passed through the front wall of the building.

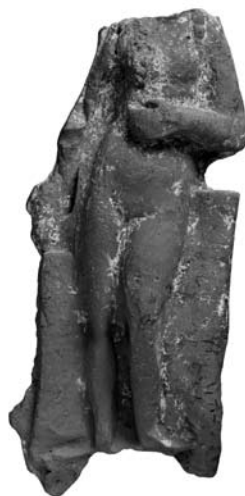
9. kép: Terrakotta *Venus* szobrocska
Fig. 9: Terracotta statuette of *Venus*

These rooms were situated right behind the porticus and the main entrance as well opened directly from the corridor. We could not observe any traces of tabernae or workshops. The architectural fragment among the finds representing a bearded male head also testifies to the abundant decoration on the building. The bulk of the finds comprised the usual Roman domestic ware. In addition to a stylus (from the porticus) there were a number of bone pins, and a small terracotta statue representing Venus (from the praefunium in the western suite). The latter might have come from a lararium (Fig. 9).

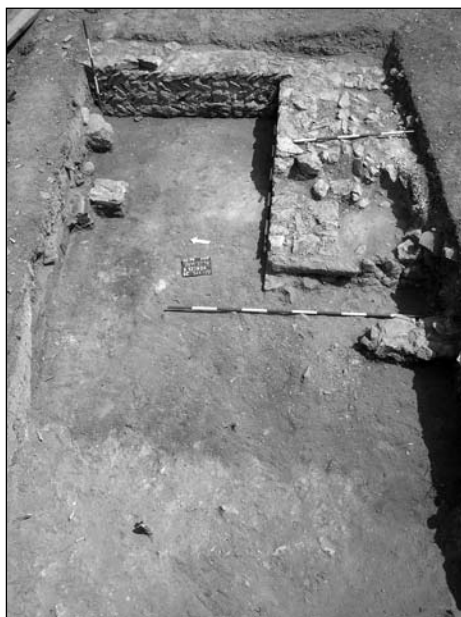
11. kép: A Festőházzal kelet felől szomszédos épület legkésőbbi periódusának részlete

Fig. 11: Detail of the latest phase of the building next to the Painter's house

383) falai, néhány helyisége, köztük egy fűtött, *terrazzopadlós szoba*, *praefurnium* nyílással, illetve faküszöb lenyomata is előkerült (11. kép). Az épület ezen részletei a legkésőbbi építési periódust tükrözik, azok a mai felszín alatt 10-15 cm-rel jelentkeztek. A ház tetőomladékát is dokumentáltuk, amely viszont gyakorlatilag a jelenlegi felszínen mutatkozik. A *tegulák* közül 3. század közepi bronz érem került elő, amely egyben a legkésőbbi építési periódusról, illetve az épület pusztulásáról is információval szolgált. Ez alátámasztani látszik azt a korábban a polgárvárosban több ponton is megfigyelt jelenséget, miszerint az épületek legkésőbbi vizsgálható fázisa a 3. század közepére – utolsó harmadára tehető, ennél későbbi leletanyag, jelenség csak szórványosan jelentkezik (T. LÁNG 2005, 78, korábbi irodalommal). A most előkerült

terrazzo pavement. The opening of the praefurnium was also found as well as the imprint of a wooden threshold (Fig. 11). These building details reflect the last construction phase and lay 10-15 cm below the present surface. We documented debris from the roof of the house as well. It was virtually visible on the present surface. A mid-3rd-century AD bronze coin was found amongst the tegulae reflecting the time of the latest construction period and the destruction of the building as well. This seems to support previous observations at various parts of the Civil Town, of the phenomenon that the latest identifiable period for the buildings could be dated to the middle and last third of the 3rd century AD. Finds and features later than this occur only sporadically (T. LÁNG 2005, 78, with previous literature).

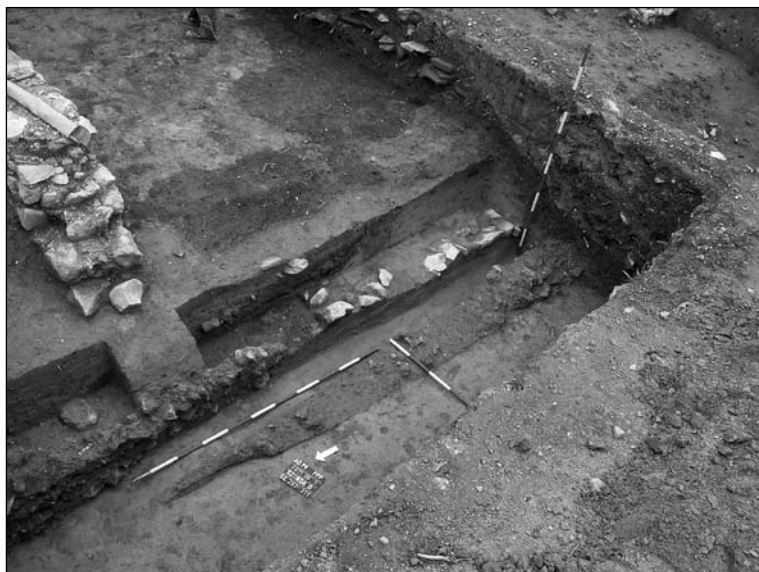
13. kép: Kőfalas csatorna a Festőház és az „apsziszos” épület között
Fig. 13: Channel built of stone between the Painter’s house and the “Apsidal” building
