IFJ. GERŐ LASZLÓ

*ÚJABB ADATOK A VÁRBELI SZENT MIKLÓS  
TEMPLOMHOZ*

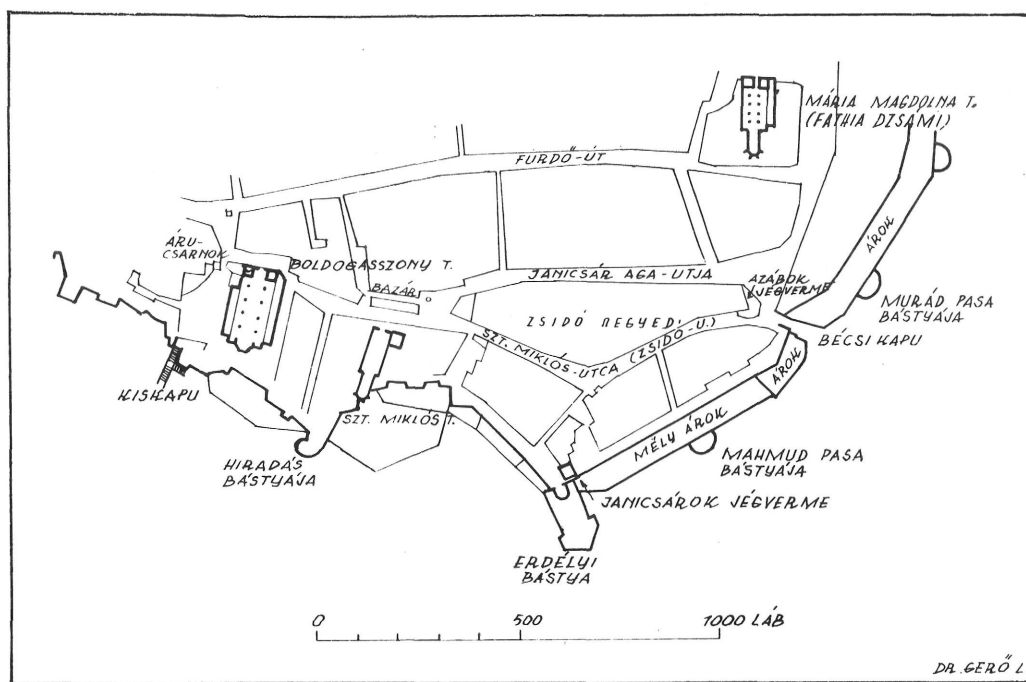
1. kép. – A domonkosok Szent Miklósról nevezett kolostor templomának környéke 1686 körül, az ismeretlen szerző Rabatta hagyatékából származó térképe után.

A budai Várhegy Dunára néző oldalán, a Nagyboldogasszony-templom szomszédságában állt valamikor a domonkosrendi szerzetesek kolostora és Szent Miklósról elnevezett temploma. (1. kép.) A kolostornak semmi látható nyoma sem maradt, a vele kapcsolatos templomnak is kevés. Legismertebb a kolostortemplom tornya, mely legépebben maradt meg; hatalmas méretű falaival romjaiban is tekintélyes hirdetője rég elmúlt korok tevékenységének. A tornyot két régi épület fogja közre, az iskola és a volt pénzügyminisztérium épülete. (2. kép.) Mostanáig csak nyugati oldala állt szabadon. Az az oldal, mely az Ince pápa-térre — volt Iskola-térre — néz. (3. kép.) Leírására később vissza fogunk térni.

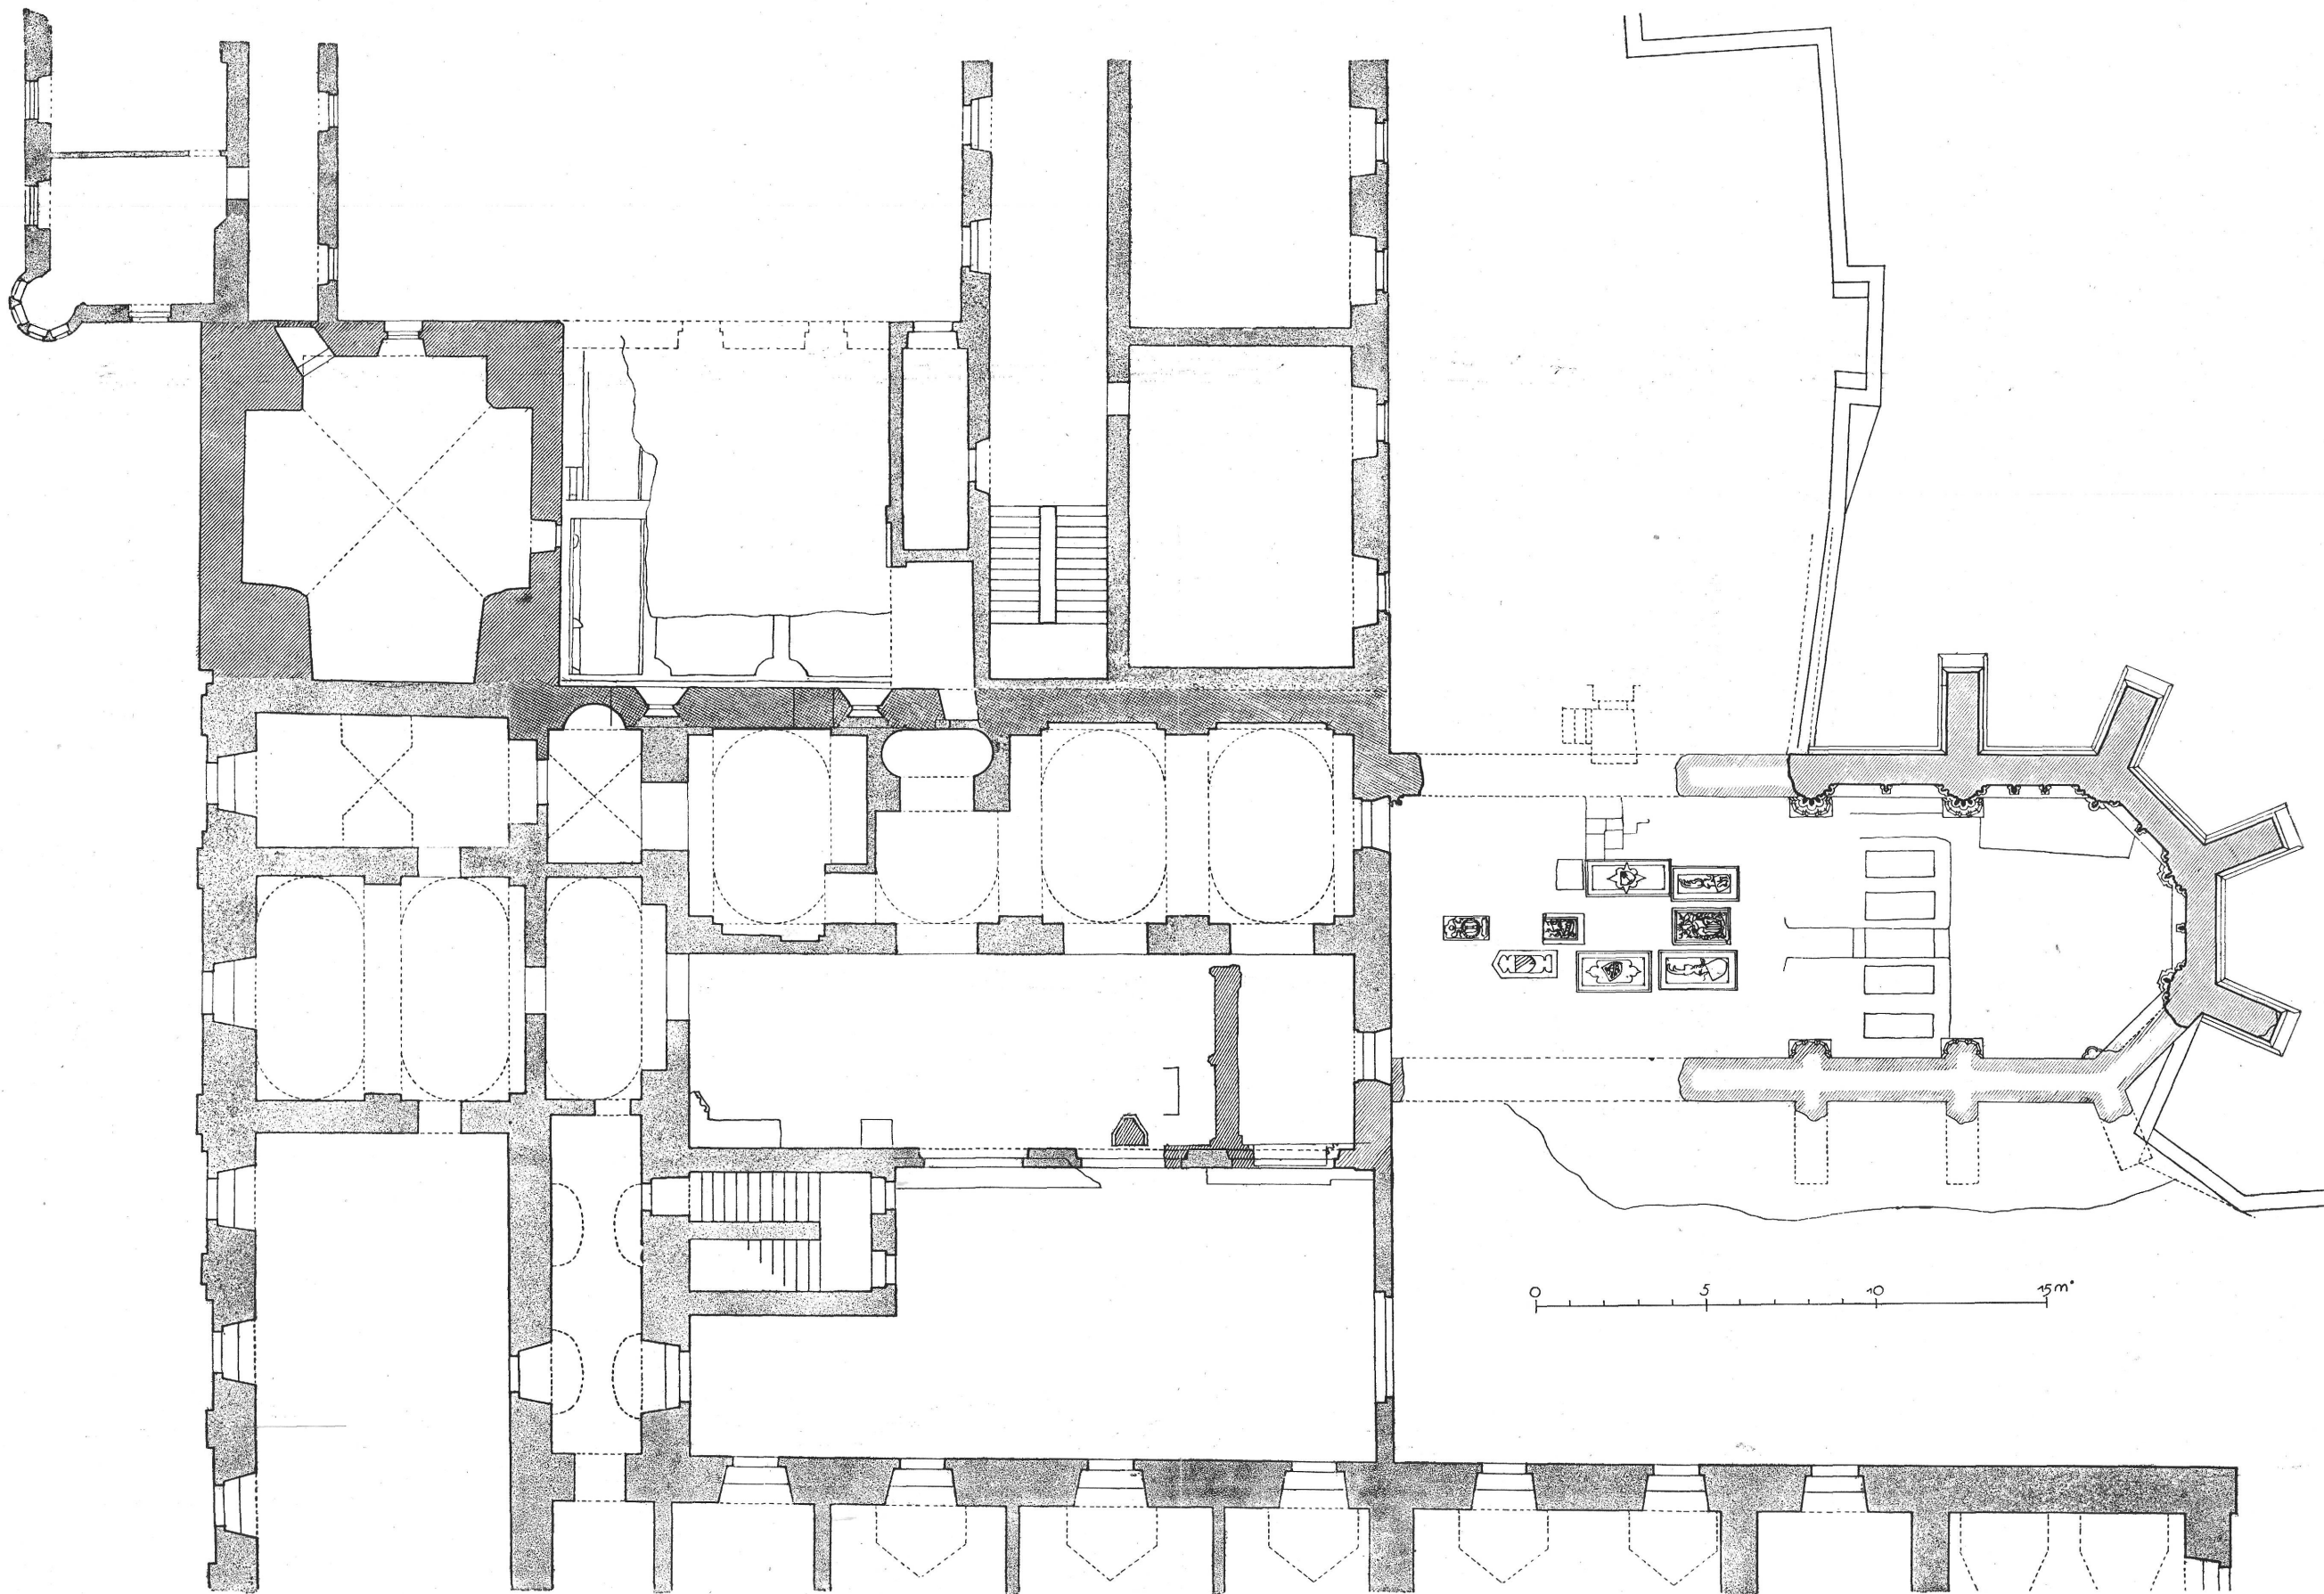
2. kép. – A templom és környező épületek alaprajza. A kereszben vonalkázott részek az I. építési időhöz (1248–1254) tartoznak, a sűrűn vonalkázott részek a II.-hoz (1380–1400); a ritkán vonalkázott rész a III.-hoz (1470–1500). A pontozott épületrészek 1686 utáni időkből valók.

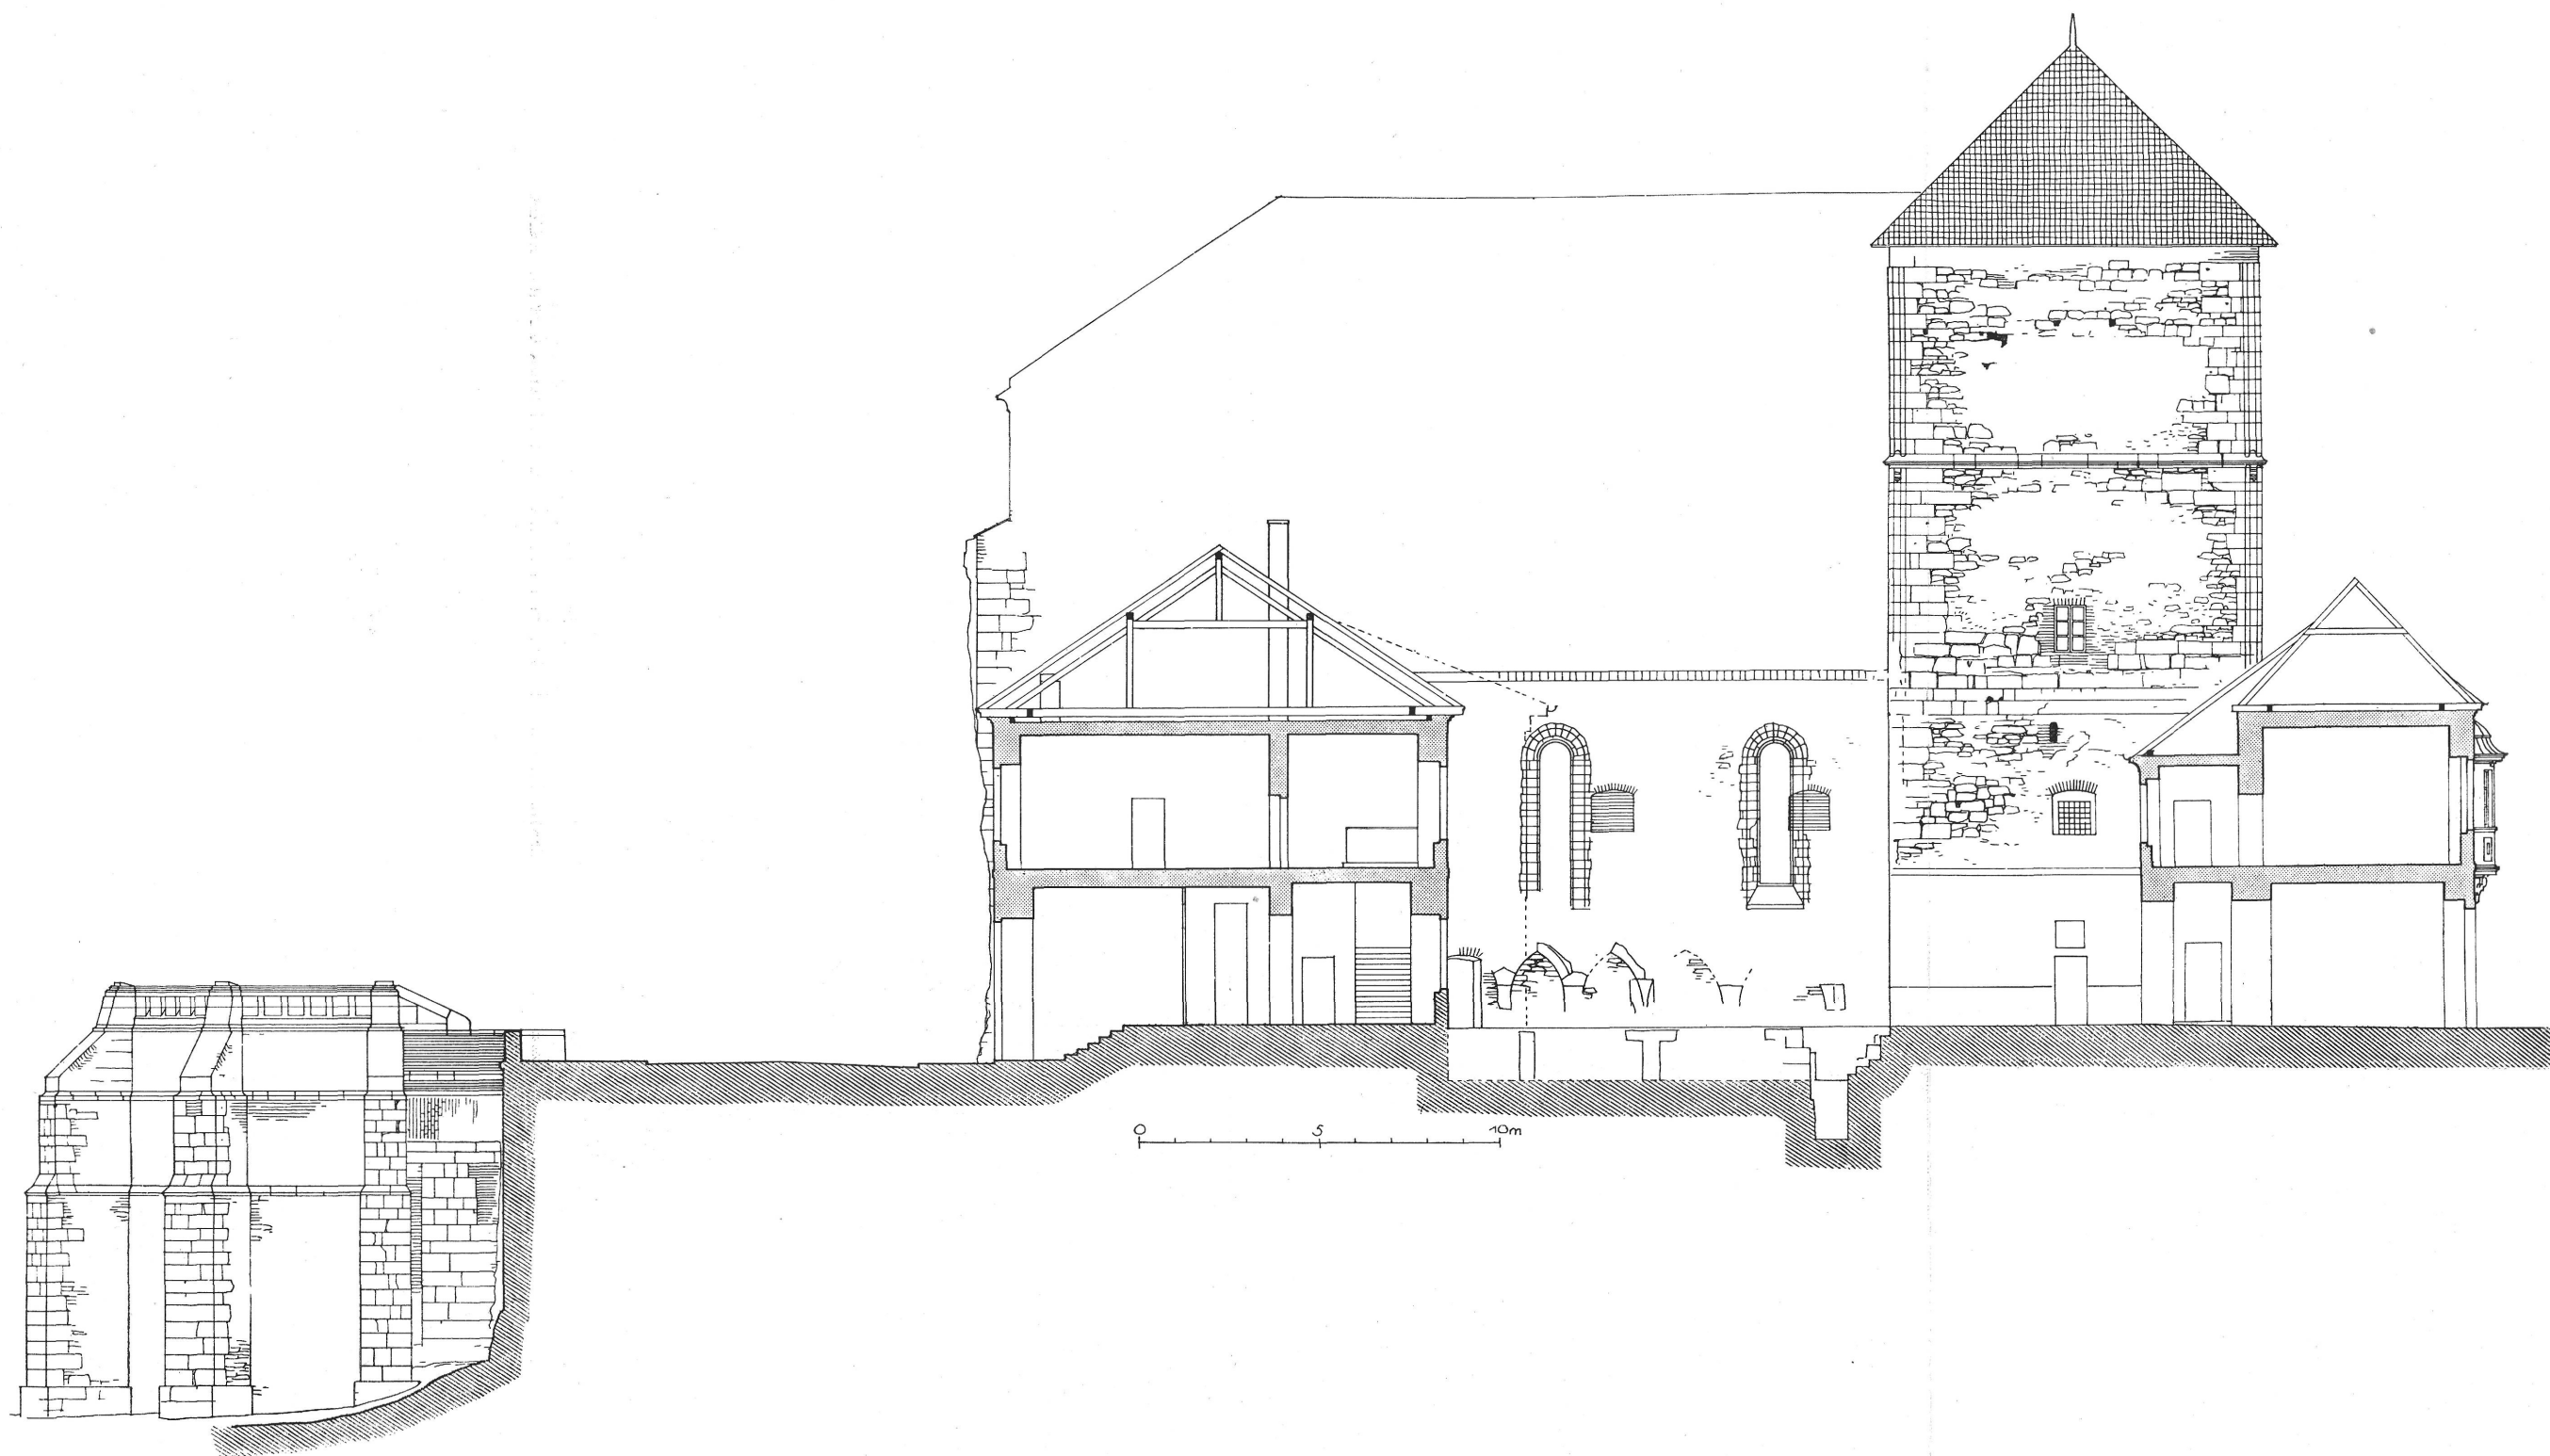
3. kép. – A templom maradványai észak felől.

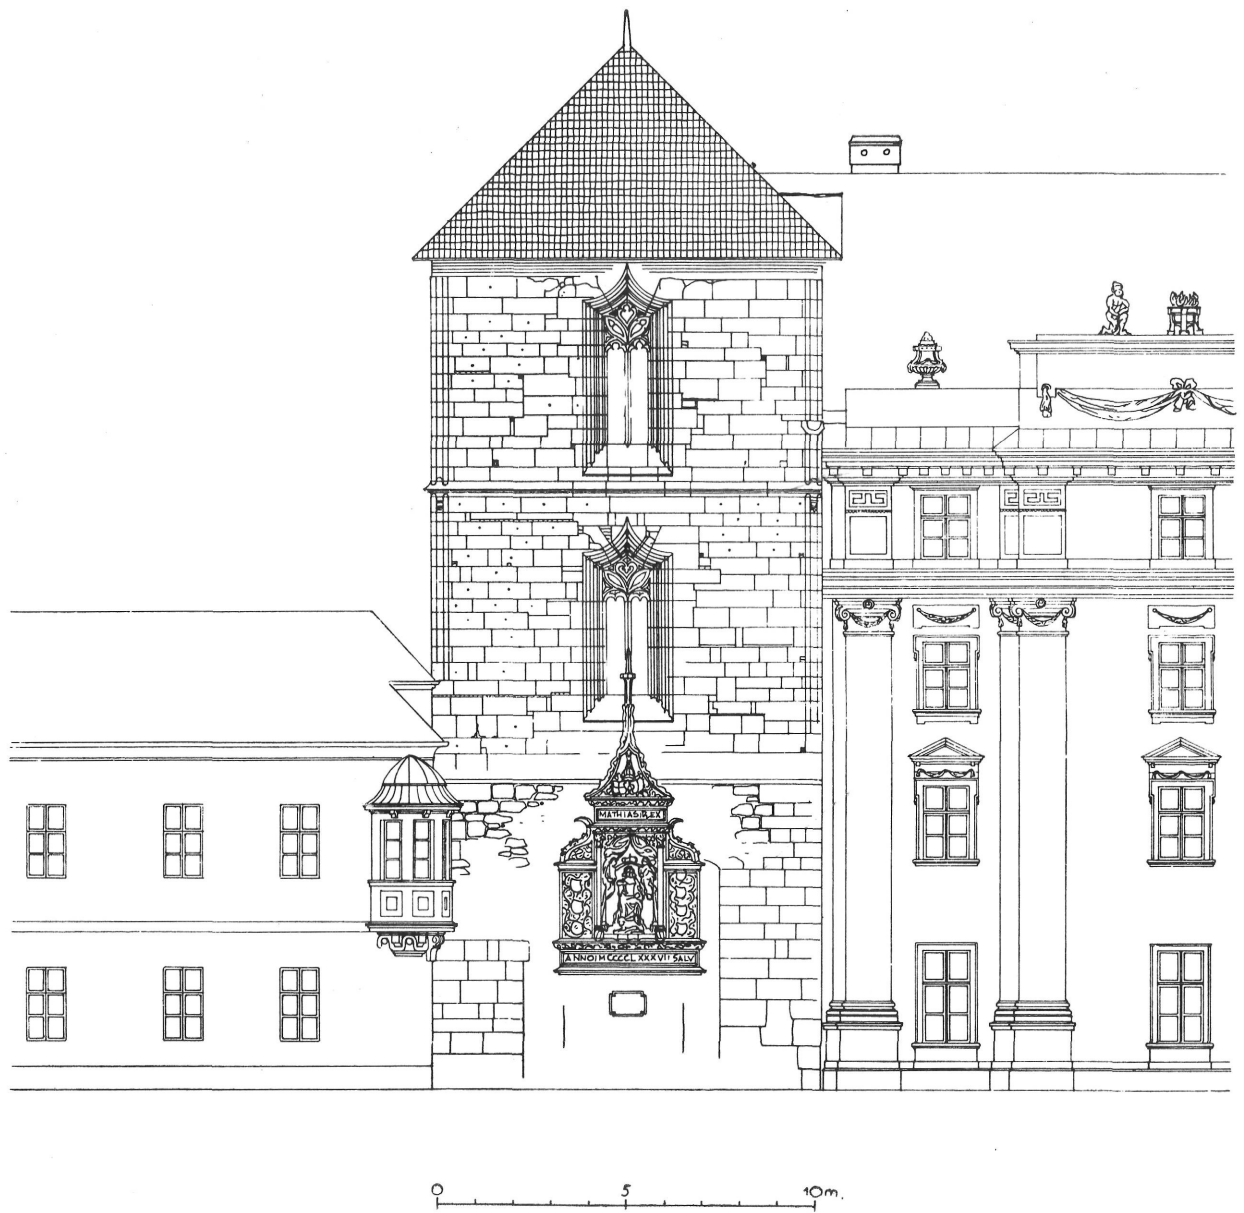
4. kép. – A templom maradványai nyugat (Ince pápa-tér) felől.

A templom másik látható maradványa az egykori szentély záródása (apszis), melynek falai a Dunára néző bástyafalnak ma is szerves részei. (4. kép.) Ez az egykori szentély fél-nyolcszögletű alaprajzú záródással nézett kelet felé, támpillérekkel megerősített alapfalai a többi bástyafallal együtt lenyúlnak a Ferenc József-intézet kertjébe. A szentélyfalakon nemrég még falugas volt, melyet elbontva, ide helyezték el Julianus barát szobrát.<sup>1</sup>

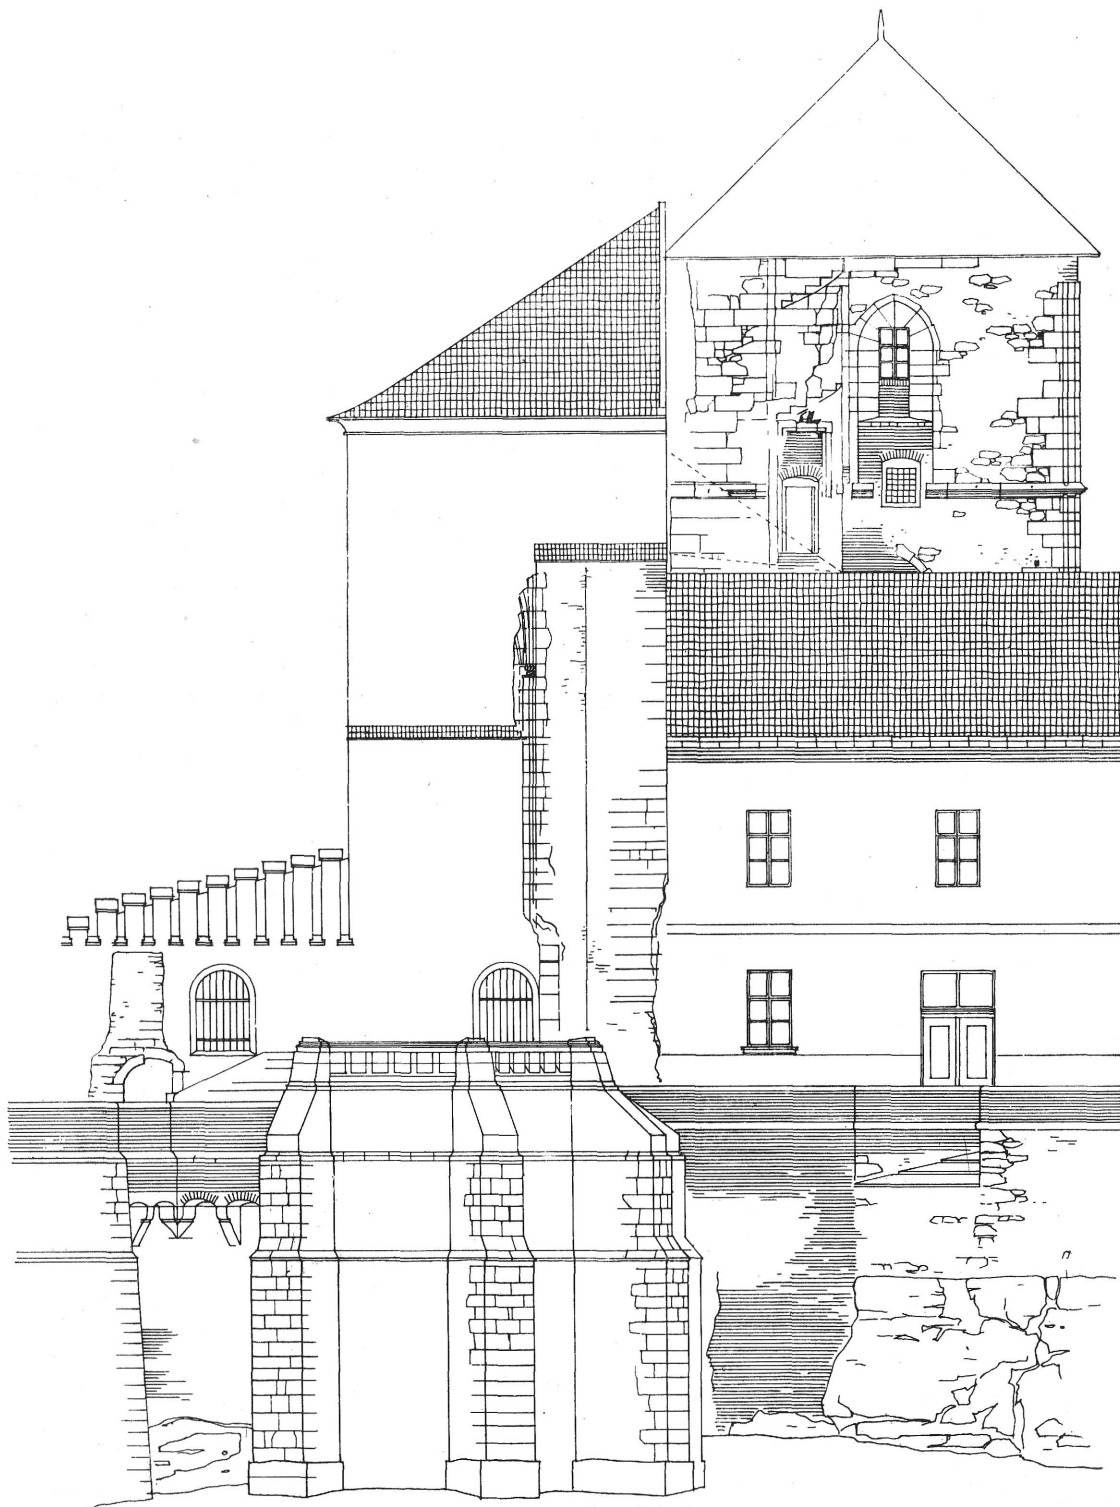
5. kép. – A templom maradványai kelet (Duna) felől.

A torony felső emeletei (5. és 6. ábra) ebben az időben valószínűen a kollégium carceréül szolgáltak, erre vallanak az egyik ajtónyílás épen maradt vakolatába bevéselt karcolatok és nevek, melyek közül a következők olvashatók: GYÖNGYÖSI JÁNOS 1764; TURI ISTVÁN 1763; IANOS: BOAC: KISKOMPA; IOAN. OLA; IOANNES CH... VÁRY; STEFANUS WISNOVSKY ANNO DNI 1766, EX LIPIOVICNSIS. Lux is említi,<sup>17</sup> hogy a kollégium kibővítésekor beolvasztották a csonkatornyot, melyben raktárhelyiségeket rendeztek be. Ekkor alakították át külsejét is úgy, hogy a csúcsíves és függönyíves ablakokat befalazták és új kis börtönszerű vasrácsos ablakokat vágtak a toronyfalba ott, ahol az ő általuk megosztott toronyemeletek megkívánták. A torony összes nyugati homlokzatán levő ablakait fallal falazták be és az így keletkező komor hatás miatt tévesztették össze a retteget »csonka torony«-nyal, mely azonban nem itt, hanem a királyi várban volt és az úgynevezett Zsigmond-toronnyal azonos.<sup>18</sup>

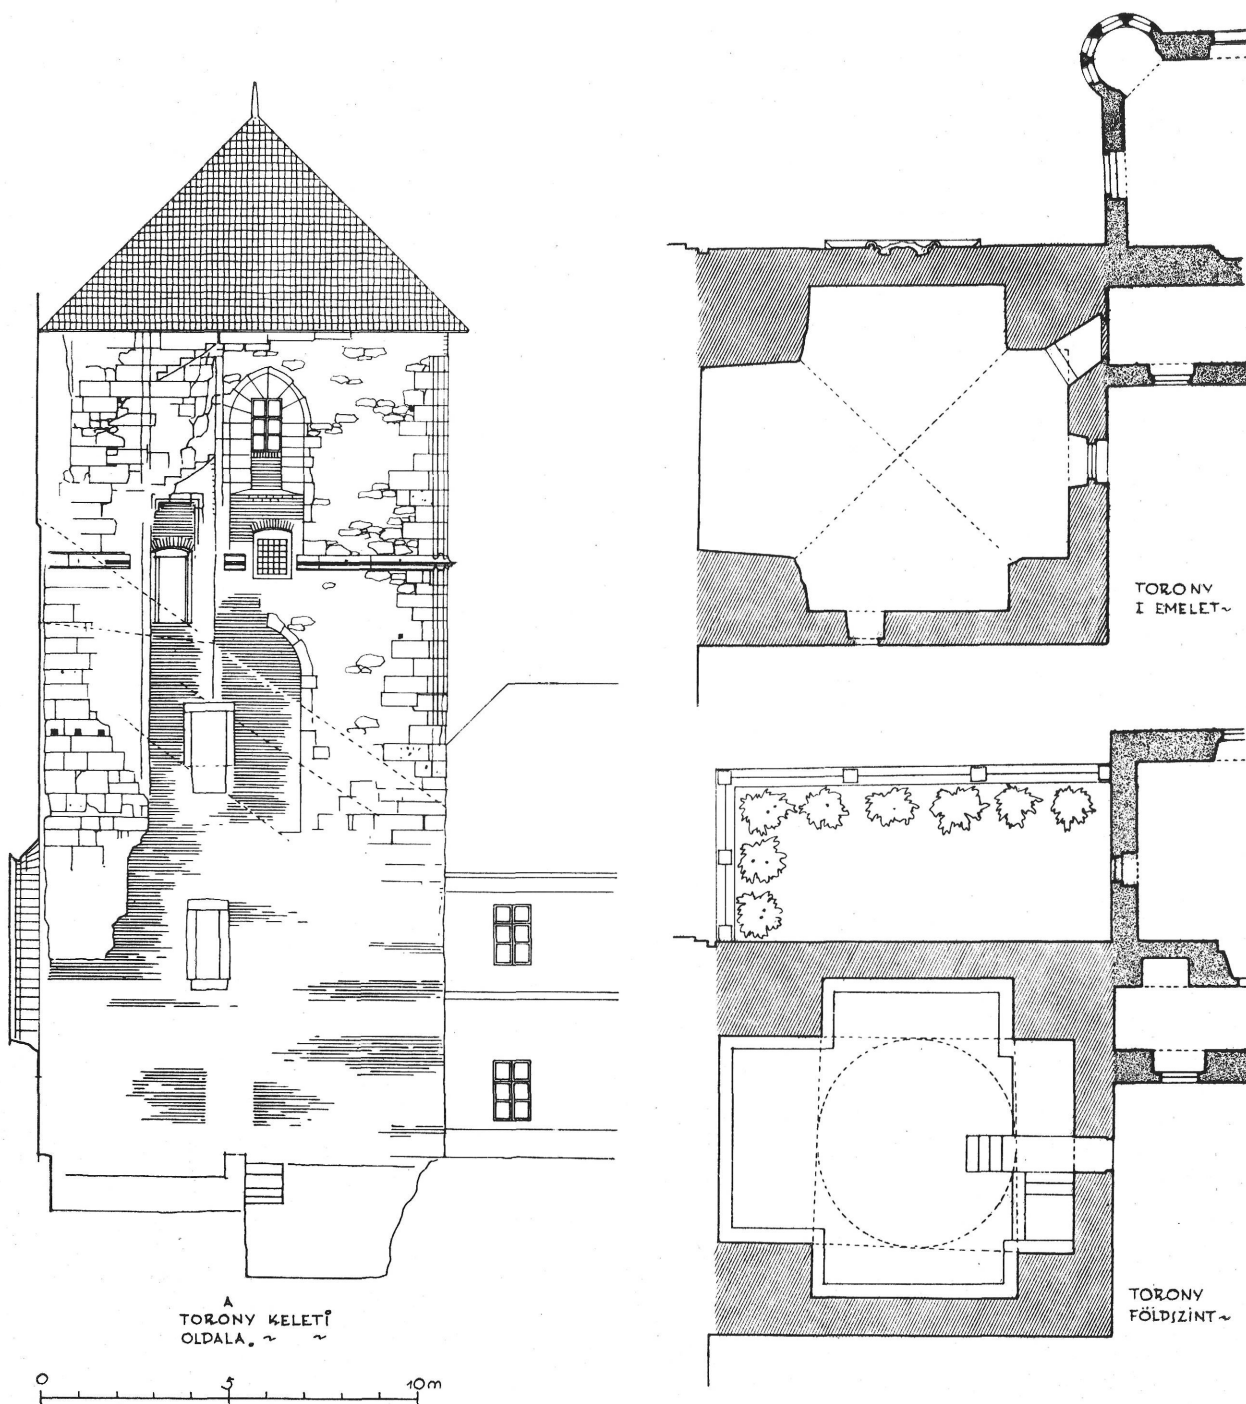
6. kép. — A templom maradványai. A tornyon jól kivehetők az eredeti csigalépcső és a három különböző barokk-kori tetőszék nyomai. A vízszintes vonalkázás téglajalkiegészítést jelent. A cikkben említett bekarcolt nevek a csigalépcsőbe beépített legfelső nyílás béléséből valók.

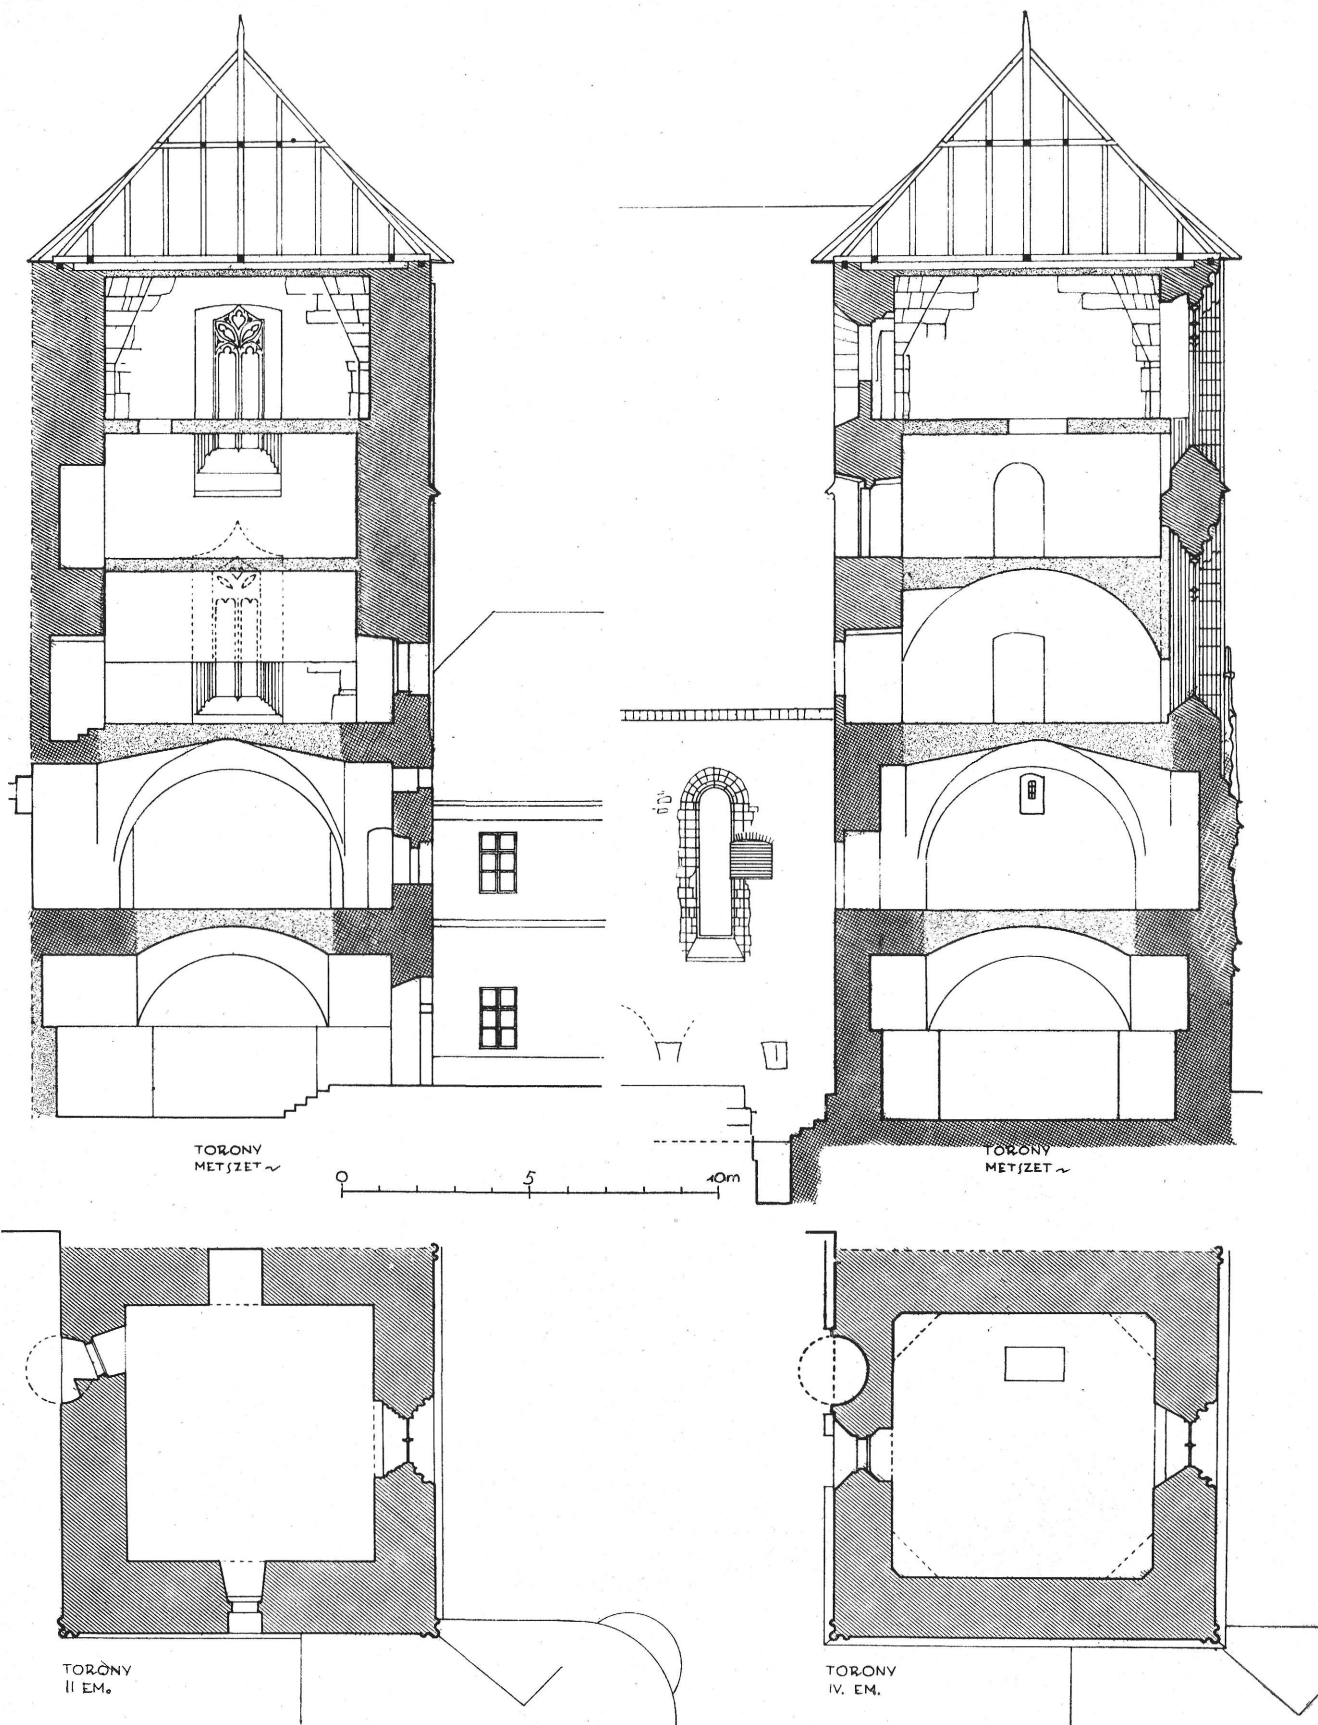
7. kép. — A templomtorony maradványai. A sűrűn vonalkázott részek a II. építési időhöz tartoznak (1380—1400), a ritkán vonalkázottak a III.-hoz (1470—1500). A pontozott részek 1686 utáni időkből valók.

A tornyot körülvevő épületrészek lebontása a hozzáfűzött reményeinket messze meghaladó eredményekre vezetett. Az építéstörténet régóta vitás kérdése nyert megoldást; kiderült ugyanis, hogy a templomfal teljes egészében megmaradt, a benne levő két román kori félköríves záródású ablakkal együtt. (7. kép). Igaz ugyan, hogy a fal alsó része nagyon erős rongálódást mutat, az ablakok közép magasságában pedig barokkori új ablaknyílásokat vágtak.<sup>21</sup> Annál érdekesebbek azonban maguk az ablakok, melyek meglehetősen épségben maradtak meg. (8. és 9. kép.) Az ablaknyílás felső felében a kőkávéba bevágott kisebb hornyot láthatunk, melynek megfelelően a kőkávé túlsó oldalán vasrács rúdjaiknak a nyomait találjuk, a kifelé szélesedő ablakbélés falába bemélyítve. A rács és horony elhelyezése arra vall, hogy az ablak alsó felét később befalazták és csak felső felét használták. Ezt az időt arra kell tennünk, mikor a templomhajó már használaton kívül volt, különben nehezen magyarázható a rács elhelyezése, mely mindig az ablak külső oldalára mutat. Ekkor vésték le az ablakok mély bélésének alsó rézsűjét is, hogy azokat könnyebben lehessen befalazni (hogy a befalazás falteste vízszintes alapon nyugodhasson). A befalazás késői, mert a templom III. építési korából származó bordákat találtunk benne. A helyükön maradt béléskövek megdolgozott homlokkfelülete és durván lefaragott részének határvonala azonban lehetővé tette az eredeti rézsűvonal meghatározását, melyet a helyreállításnál pontosan betartottunk. Fölöttük

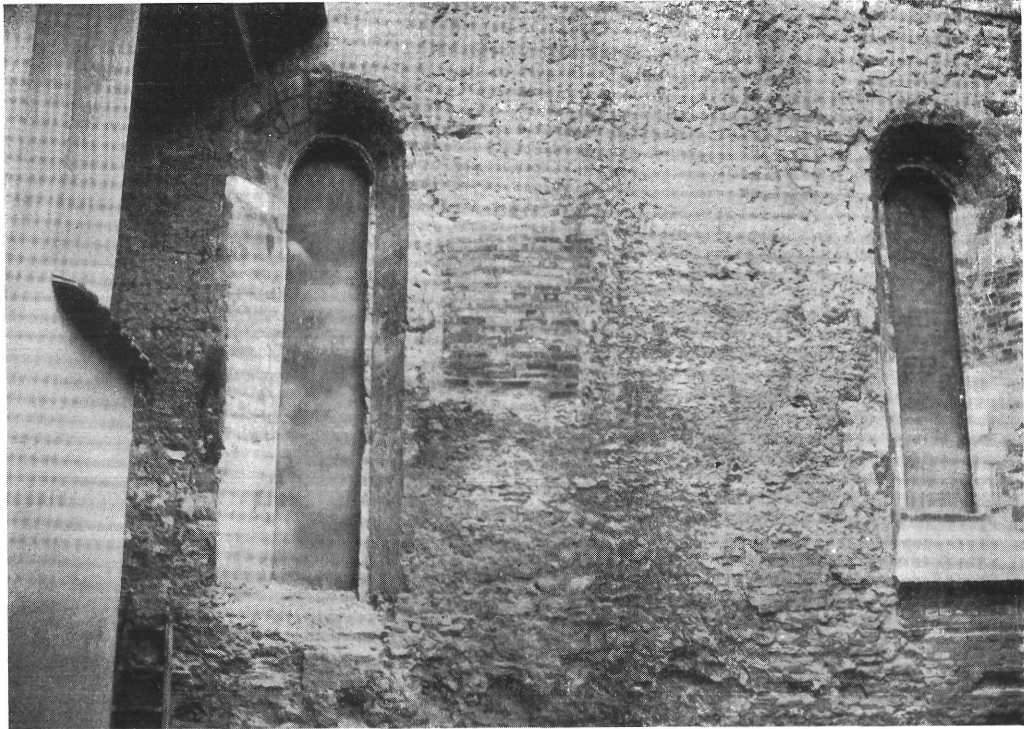
8. kép. – *A románkori templom északi fala a két megmaradt ablakkal.*

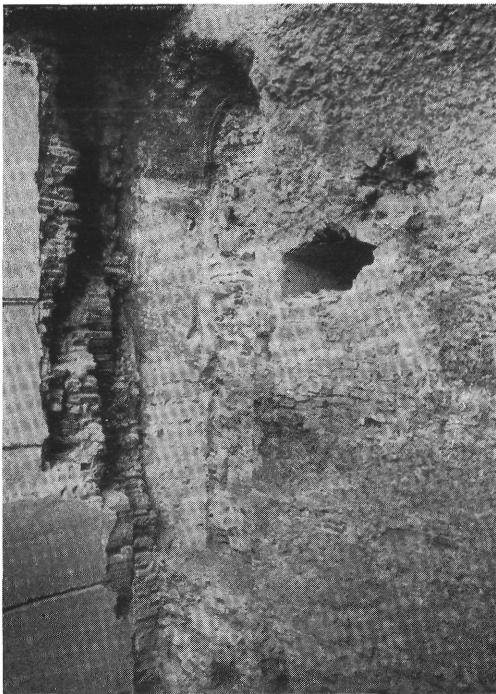
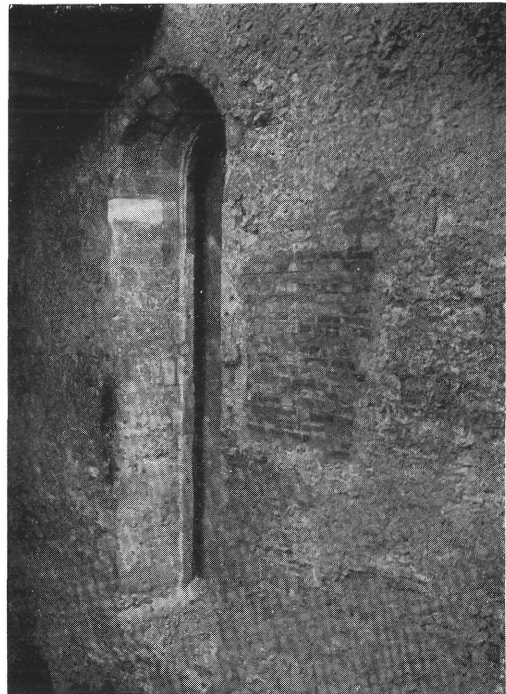
9. és 9/a kép. – *A bástyához közelebb eső ablak restaurálás közben.*

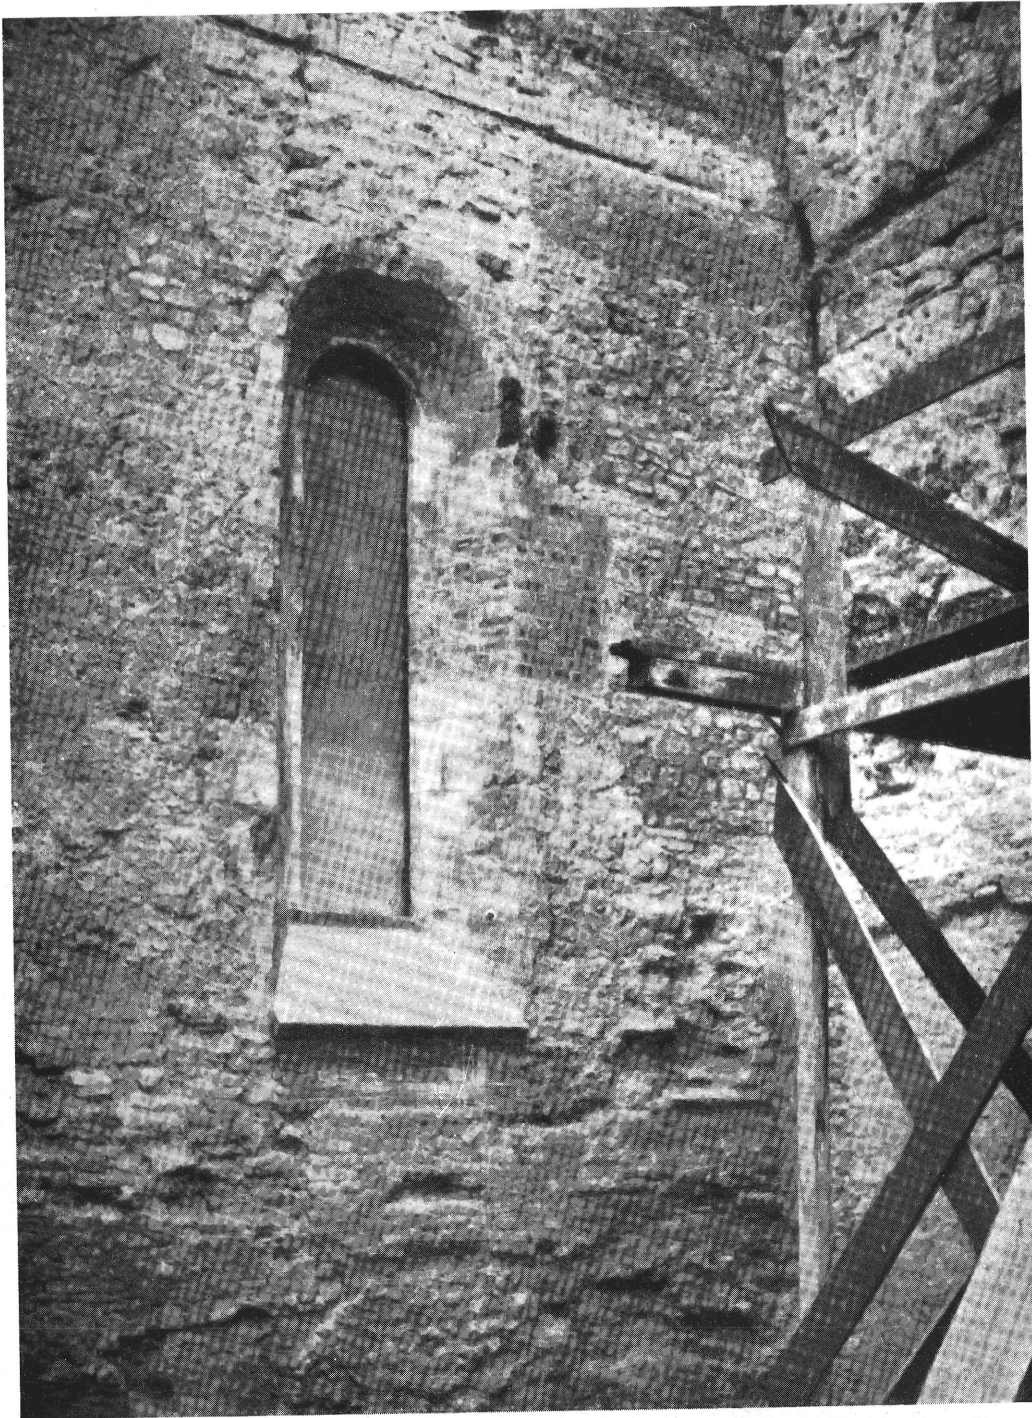
10. kép. — *Restaurált románkori templom-ablak a torony és templomfal csatlakozásával.*

faragott kősor húzódik, melynek alsó fele faragott homorú tagozatot mutat, míg felső — eredetileg kiugró — részét durván leverték. Véleményünk szerint ez a párkány a kövek kis méretei miatt főpárkány nem lehetett, de mégis valamilyen övpárkány volt, melyet a barokk korban ideépített épületek tetőszékének elhelyezésekor lefaraghattak. (10. kép.)

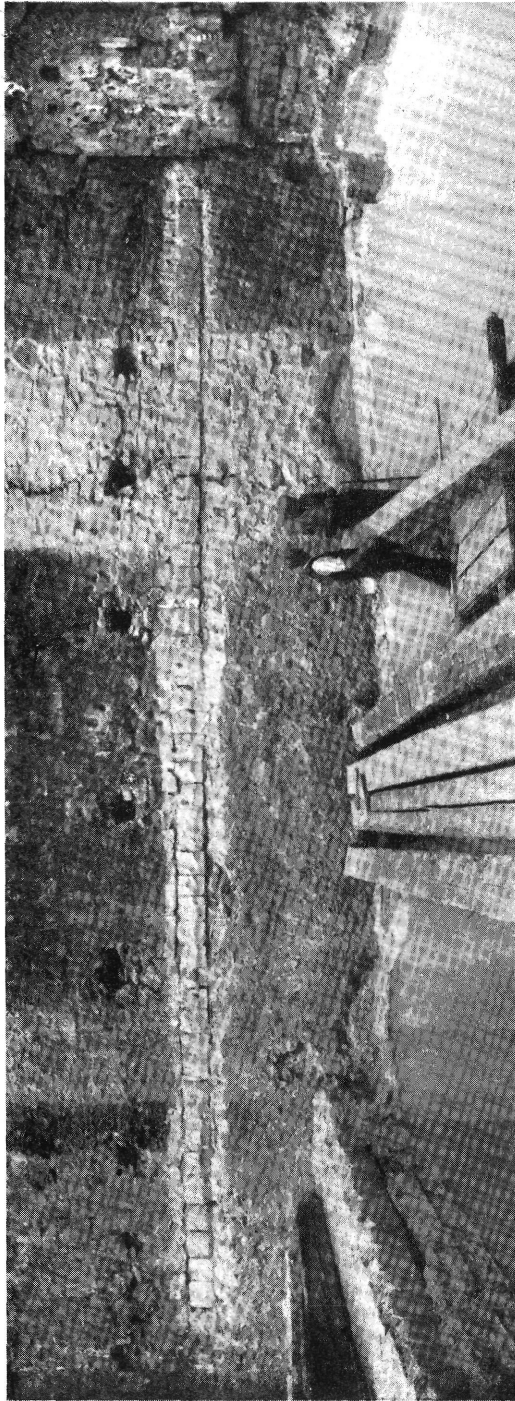
11. kép. — A templomjal párhánya a bontási munka közben. (Atul a két ablak íve már látható.)

Az eddig végzett kutatás másik érdekessége a templomfalban látható ívsor,<sup>22</sup> melyet helye miatt, és az egyik kövön követhető, lefelé csúcsba szaladó bordakeresztmetszet miatt az egykori kolostor kerengőjének tartunk. (11. kép). Erre vall az is, hogy az ívsor kövei mindössze 15 centiméterrel nyúlnak csak bele a templom falazatába, és ezért több helyen hiányoznak is. Ez a kerengő ma még képzeletben sem állítható helyre, mert hiányzik az udvar felőli oszlopsor falalapjainak felkutatása és az eredeti terepszint meghatározása.

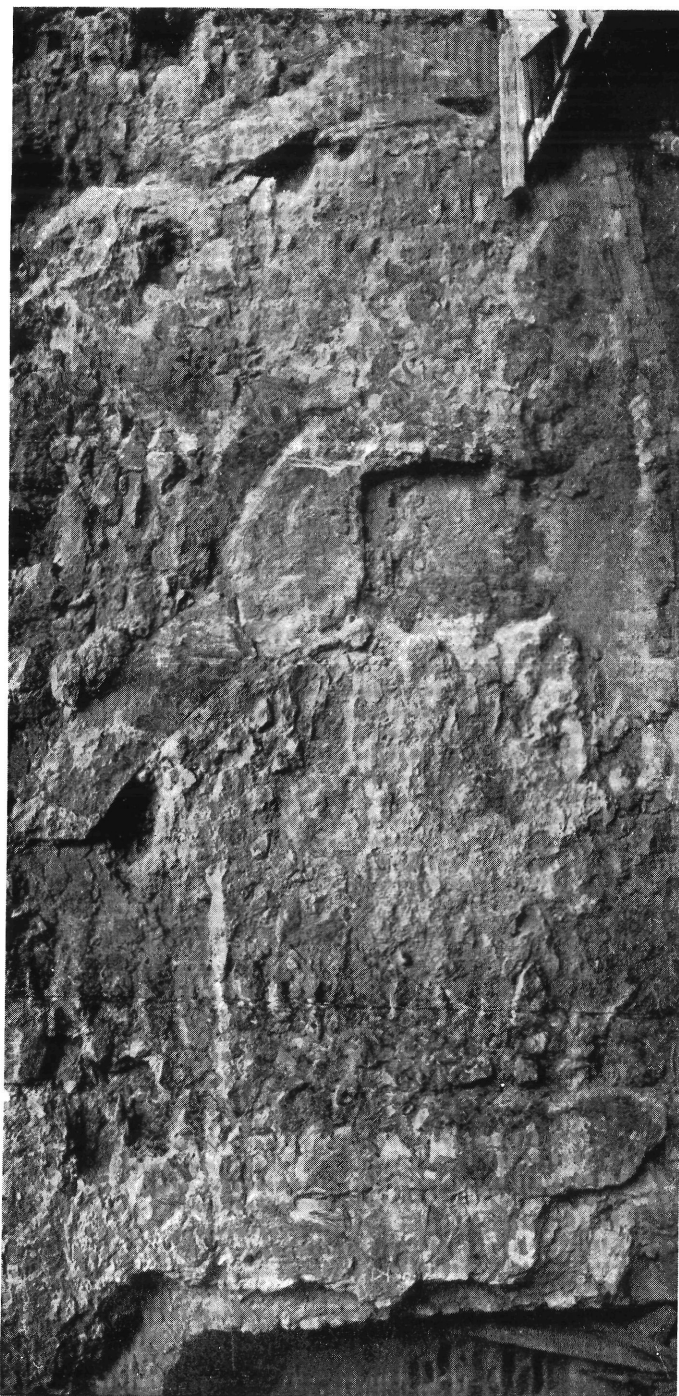
12. kép. — A kolostor kerengőjének nyomai a románkori templom-falban.

A nagy hiányokat mutató toronyfal külső és belső részein téglából készített kiegyenlítő falakat találunk, mely hol élére állított kivitelben, hol pedig több téglavastagságban készült, és melyeknek legnagyobb részét Mária Terézia korabeli M. T. 1747 jelzésű téglából falazták. (12. kép.)
