IFJ. GERŐ LASZLÓ

*ÚJABB ADATOK A VÁRBELI SZENT MIKLÓS  
TEMPLOMHOZ*

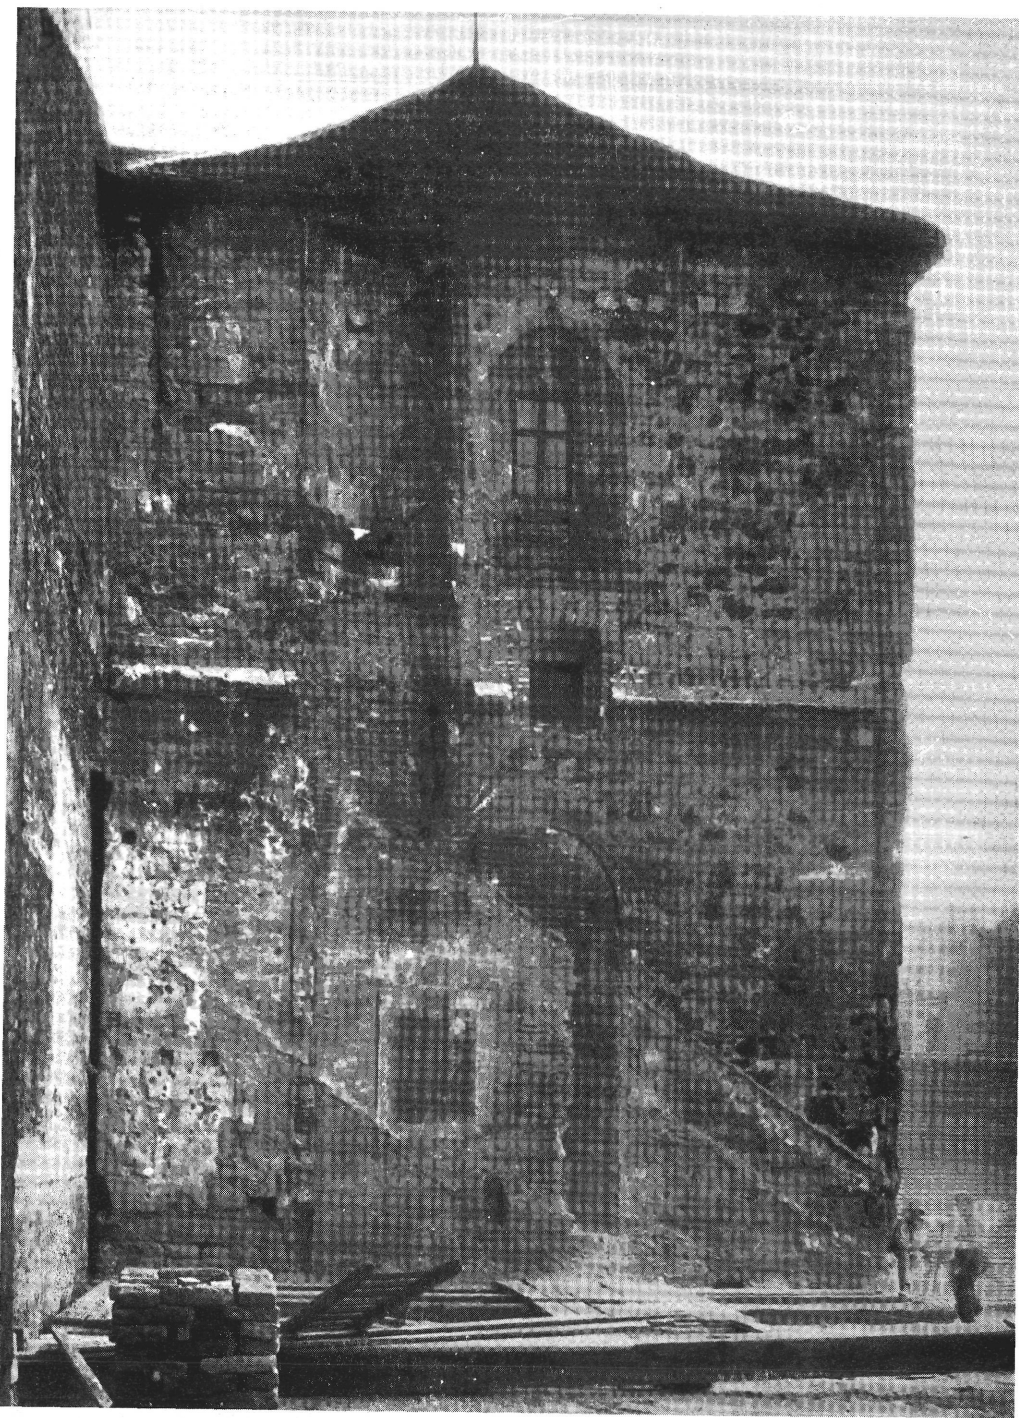
13. kép. — A torony keleti oldala. Jól megfigyelhető a csigalépcső és ajtókerete, az övpárkány, a gótikus ablak, melybe később négyzetes ablakot vágtak. Az alsó csúcsíves ablakot és a megsérült toronyfalakat barokk téglafalak egészítik ki. Az eredeti köveken jól láthatók a puskagolyó nyomok.
