*GEREVICH LÁSZLÓ*

A KÖZÉPKORI MÚZEUM KUTATÁSAI  
AZ 1941—1942. ÉVBEN

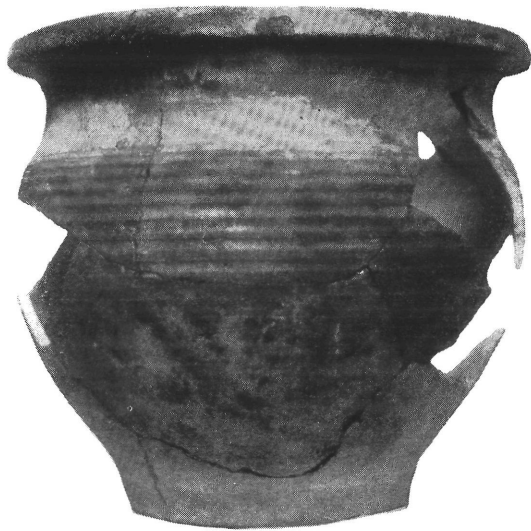
2. kép. – Későközépkori fazék.

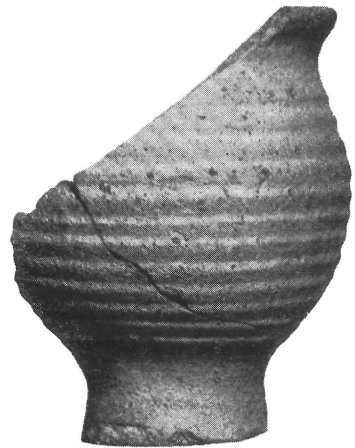
3. kép. – Későközépkori agyagpohár.

Igen sok cserepet találtunk a házakban, sajnos, ezek túlnyomórésze a kemencelapok tapasz-  
tásából került ki és csak apró és különböző korú  
töredékeket sikerült belőlük összeszedni. Érdekes,  
hogy az egyik kemence alapjába még római terra  
sigillata apró töredékét is bekeverték. A töredékek  
jelentős része azonban a XV. és XVI. századból  
származik: egészen durva, vastagfalú, korongolt és  
hullámos, vagy árkolt felületű, világos, sárgás-szürke  
színű, erősen bekormozódottak voltak. (2. kép.) Né-  
mely töredék megőrizte peremét és fülét is. Az edé-  
nyek között szűk talpú, vastagfalú, sárgásfehér  
kehelyformájú (3. kép.) ivócsészék és hajóformájú  
mécsesek is akadtak.

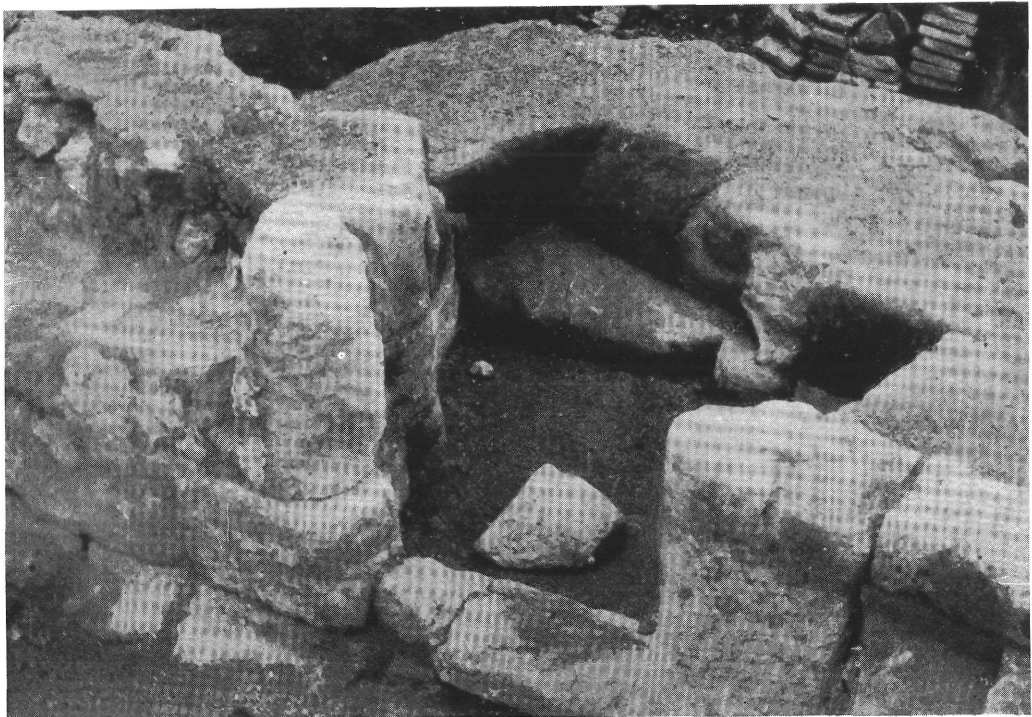
4. kép. – A templomtorony bejárata.

Ezen előzetes jelentésben néhány szóval meg kell emlékezni a csúti templom építészeti  
jelentőségéről. A 16 méter hosszú kis templom  
egyhajós és a nyolcszög három oldalával záródik.  
Nyugati hátsó falának északi részéhez kis csiga-  
lépcsős torony csatlakozik, (4. kép.) mely a fallal  
egydős. Az alsó két lépcsőfok eredeti állapotában  
maradt meg. A templom falai kb. 1—1½ m  
magasságban állanak, melyek szerkezetén és  
építészeti tagozatain világosan különböztet-  
hetünk meg két építési korszakot. A templom-  
hajó része egészen a diadalívig a XIII. század  
végére, közelebről az 1270-es évekre tehető.  
(5. kép.) Ezt a datálást főleg a megmaradt  
párkányok, oszloplábazatok s a kapu talapza-  
tának kiképzésére alapíthatjuk.

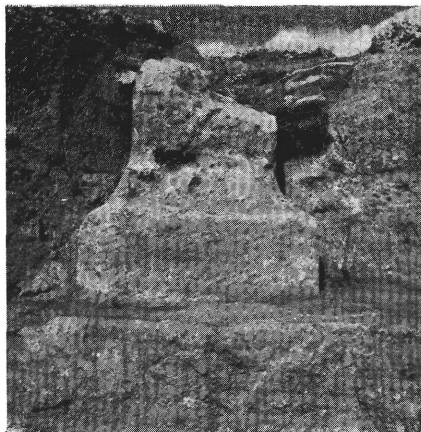
6. kép.  
*Oszloptalapzat a templomhajóból.*

A templomhajó XIII. századi részének északkeleti (6. kép.) és északnyugati sarkában megmaradtak az oszloplábazatok, a délnyugati sarokban a déli és északi fal közepetáján mindkét oldalon pedig négyszögletes kőalapozást találtunk, melyeken minden bizonytalansággal szintén oszlopok állottak. Az oszloplábazatok ezen elhelyezéséből hatsüvegű boltozatra következtethetünk. (5. kép.) Ezt a XIII. század végéig divott, jellemzően burgundi boltozást (Notre Dame de Dijon XIII. sz.) Magyarországon Pannonhalmán és Zsámbékon találjuk meg.
