CZAGÁNY ISTVÁN

EGY BUDAVÁRI KÖZÉPKORI ÉPÜLETTÖMB TÖRTÉNETE I.

Az I. ker. Úri-utca 13. sz., Tárnok utca 14. sz. és Tárnok utca 16. sz. épületeken végzett műemléki kutatások, tudományos rekonstrukciók és építészeti helyreállítások eredményei

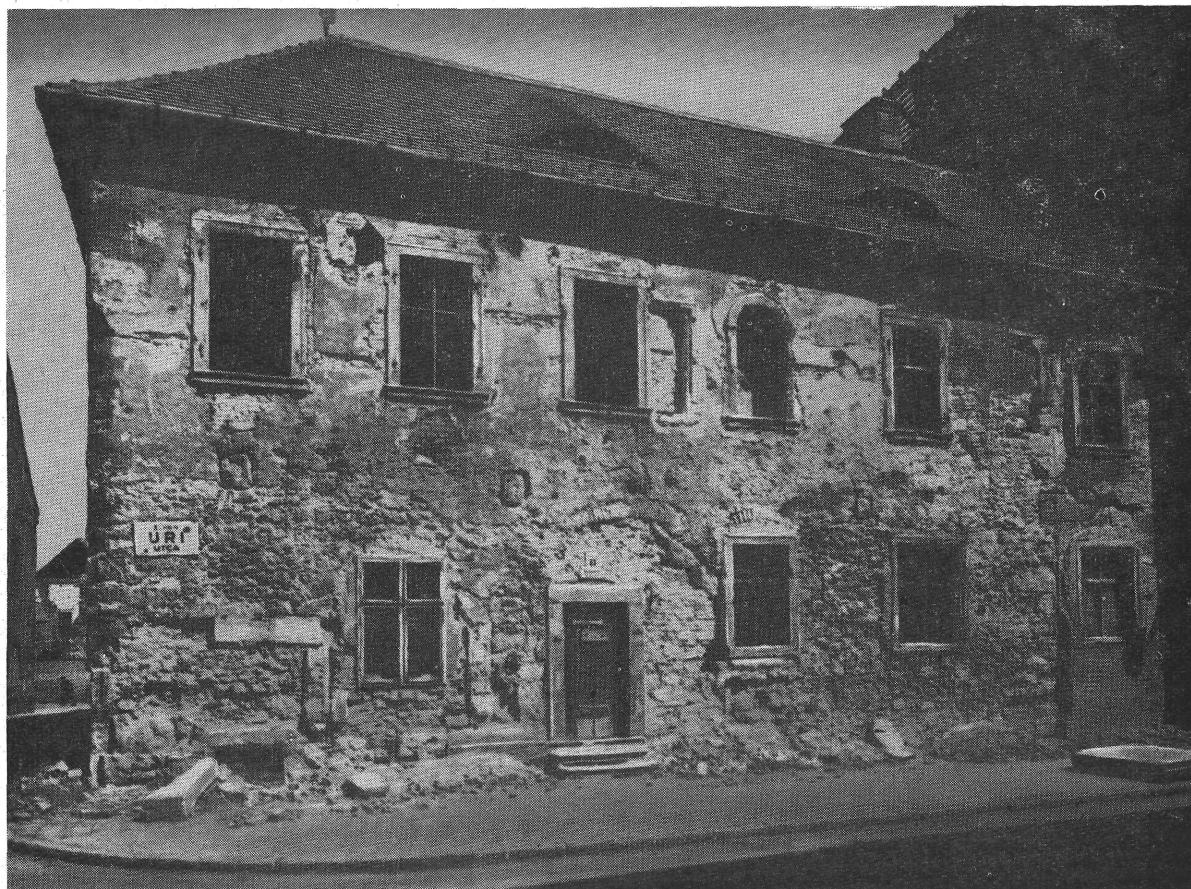
3. kép. Az épület Úri utcai homlokzata a feltárások befejezése után (1954. évi állapot)
Die Fassade des Gebäudes nach Beendigung der Erschliessungsarbeiten, von der Úri-Gasse gesehen (Zustand im Jahre 1954)

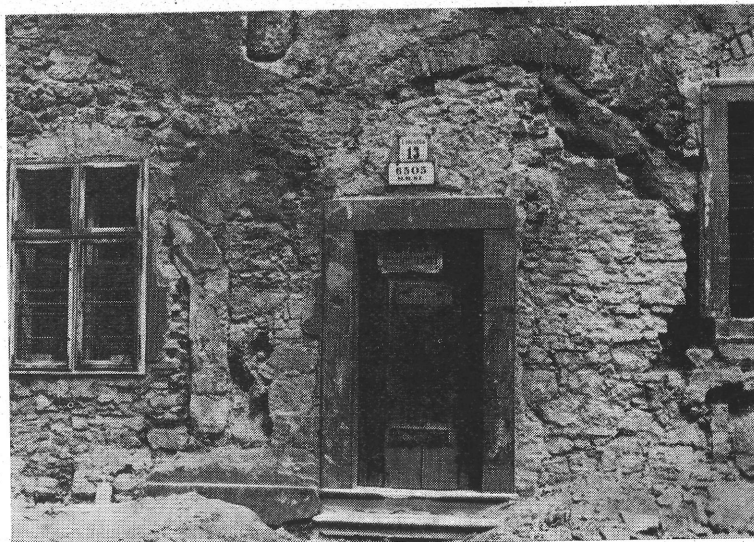
7. kép. Az épület Úri utcai homlokzatában levő félköríves kapukeretkő maradványai feltárás után
 Reste des halbkreisförmigen Torumrahmungssteines in der Fassade des Gebäudes der Úri-Gasse

A mai lépcsőház területén feküdt a középkori kapualj. Ennek bizonyítékát a homlokzatban, a kapubejárat felett feltárt két darab félköríves, nagyon erősen sérült középkori kapukeretkő maradvány szolgáltatja (5., 7. kép).¹⁶ Az alacsonyabban fekvő kő alsó szélén 60°-os középkori élsarkítás faragott felülete látható, ami más épségben maradt budavári analógiák figyelembevételével,¹⁷ szintén a félköríves kapukeretkőhöz tartozást bizonyítja.¹⁸

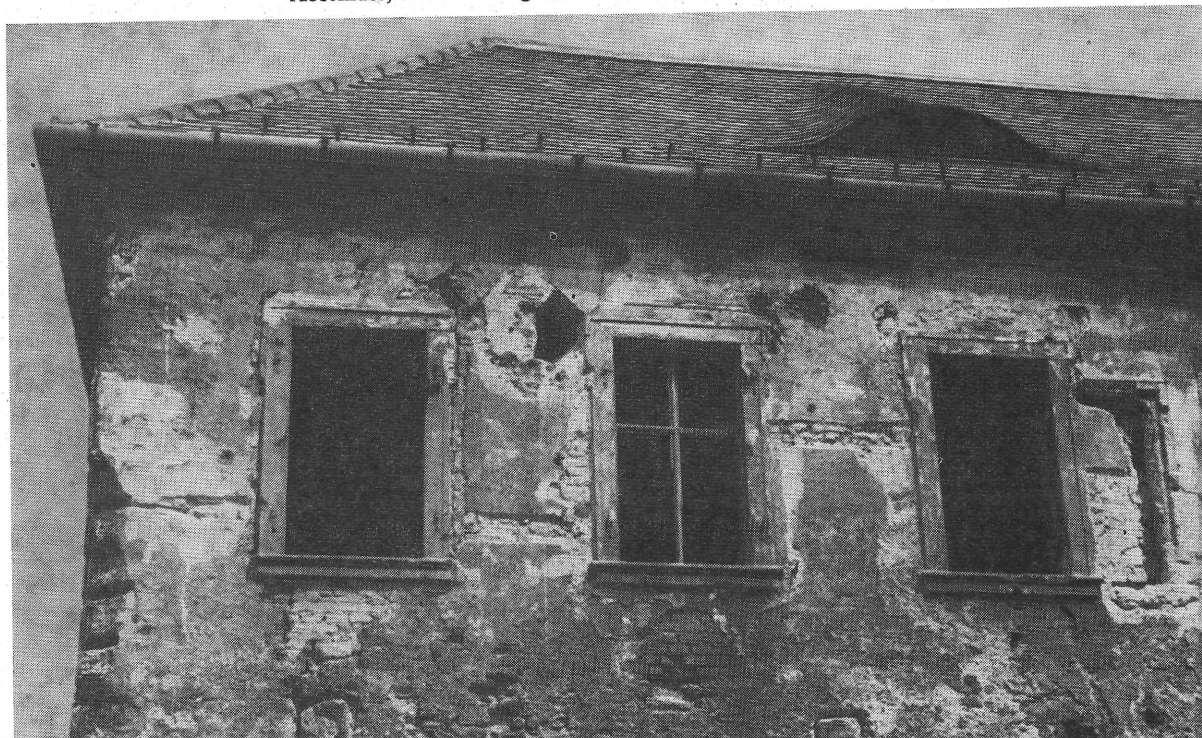
8. kép. Az épület Úri utcai homlokzatának északi, emeleti része. A bal oldali két ablak között a reneszánsz „Károablak” kibontás közben, jobb szélén a vízszintes záradékú ablak maradványa, alul a letört függőfolyosó-konzolok
 Nördlicher Teil des Stockwerkes in der Fassade des Gebäudes der Úri-Gasse. Zwischen den beiden linksseitigen Fenstern das „Karofenster” im Renaissancestil während der Freilegung, am rechten Rand der Rest des Fensters mit waagerechtem Abschluss, unten die abgebrochenen Konsolen des Aussenganges

Az Úri utcai homlokzat emeleti részén az északi irányból számított, jelenlegi harmadik, újkori ablak és a félköríves záradékú szoborfülke között egy vízszintes záradékú „tisztán hengeres profilozású” Zsigmond-kori, késői gótikus ablakkeretkő (8. kép) maradványa került elő a vakolatréteg alól.²¹

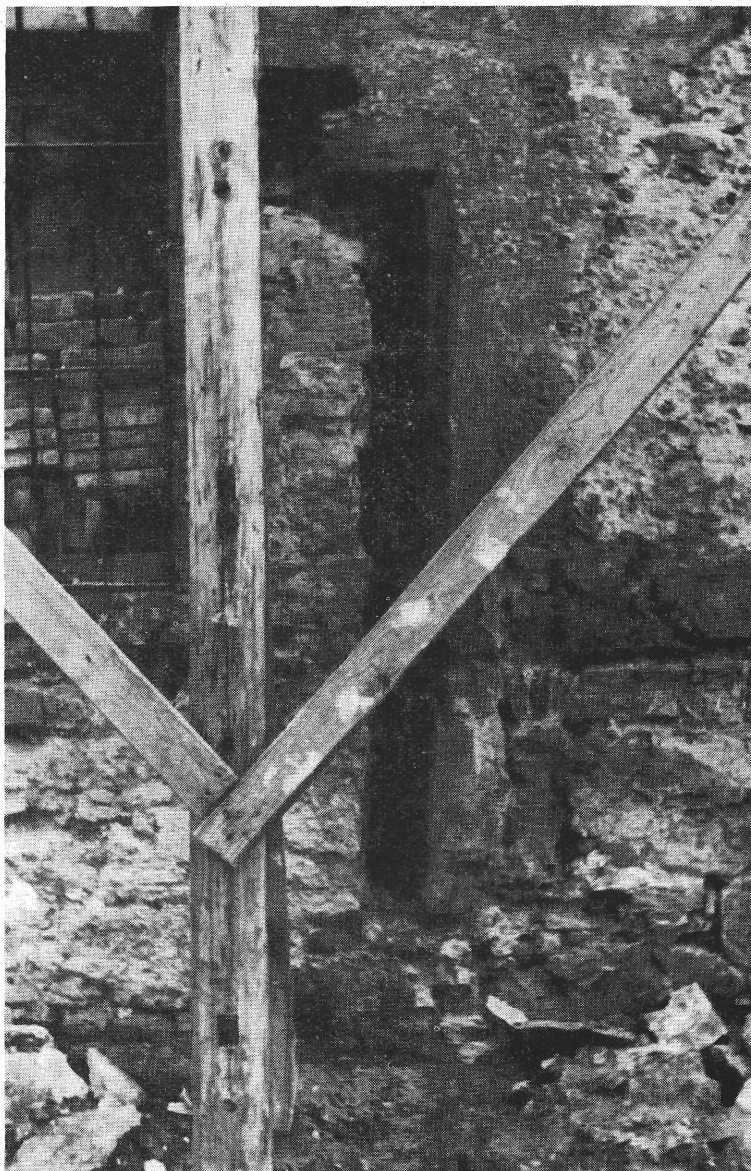
11. kép. Az Anna utcai homlokzat földszinti üzletajtájának maradványa feltárás közben

Rest der Ladentür an der Fassade der Anna-Gasse im Erdgeschoss während der Freilegung

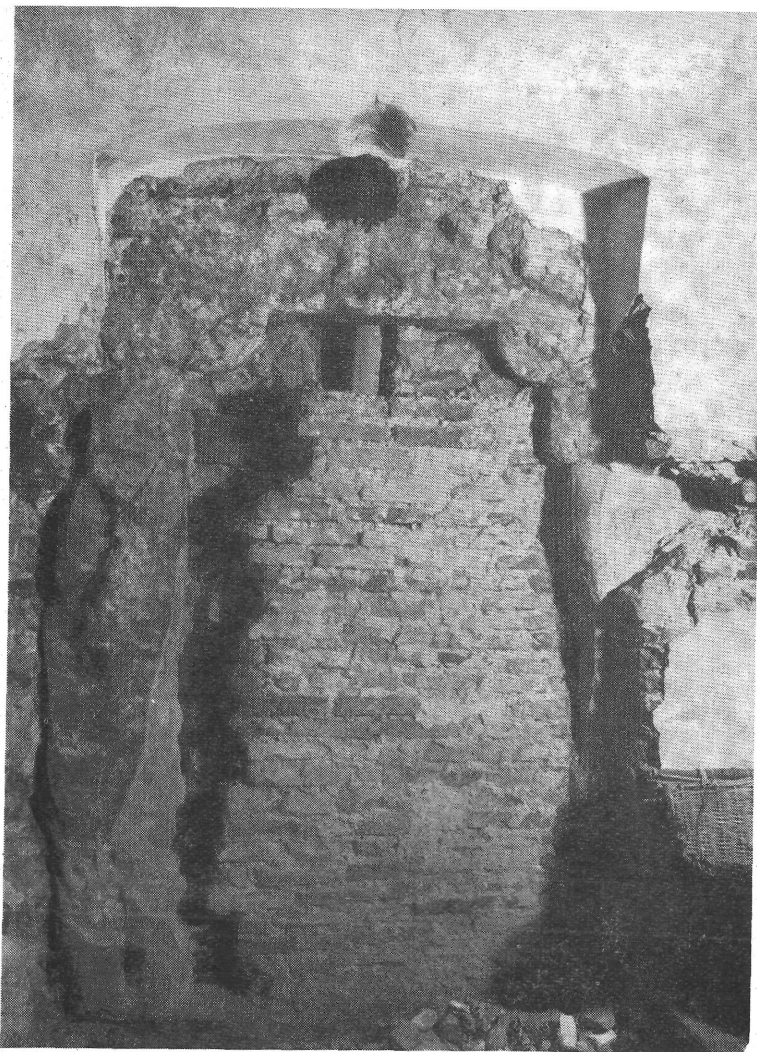
12. kép. Az Anna utcai traktus homlokfalra merőleges válaszfalának ajtókeretkőve a feltárás után

Türumrahmungsstein der auf die Fassadenmauer des Traktes in der Anna-Gasse senkrecht verlaufenden Trennmauer nach der Freilegung

A földszinti szobabeosztásáról csak annyi vált ismeretessé, hogy legalább két helyiséget választottak el a mai alaprajzban látható, homlokzati falakra merőleges irányú, kb. 60—70 cm széles középkori eredetű válaszfallal. Ennek középtengelyében két domború negyedköríves gyám által hordott vízszintes záradékú, késői gótikus ajtókeretkövet tárt fel a kutatás. (12., 16. kép)

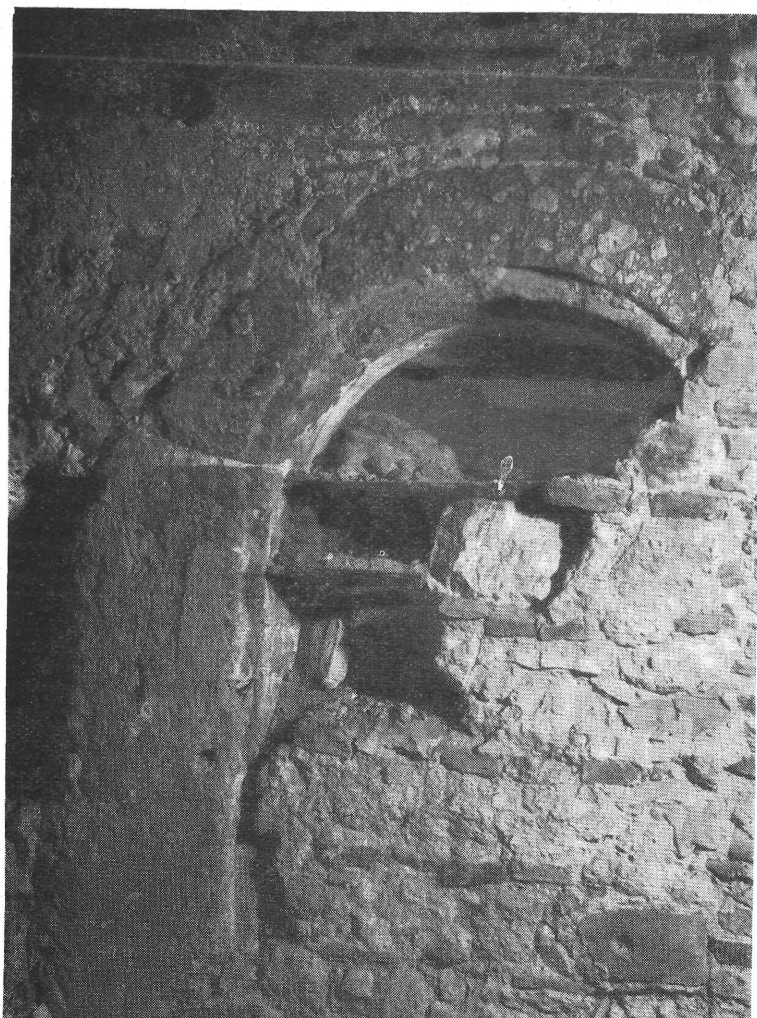
13. kép. Az Anna utcai traktus keleti földszinti helyiségének belső ajtaja feltárás közben

Innere Tür des östlichen Raumes im Erdgeschoss des Traktes in der Anna-Gasse während der Freilegung

Az épület keleti határfalában egy félköríves záradékú ajtókeretkő (13., 16. kép) látott napvilágot, amelynek asztaloshornya a belső síkon, a szoba belseje felé eső oldalon maradt fenn. Ez azt bizonyítja, hogy a XV. században olyan közvetlenül az utcáról nyíló bejárati ajtó volt, amelynek ajtószárnya a szobába nyílt. Következésképpen, a mai Tárnok utca 16. sz. épület Anna utcai kapualja helyén a középkorban köznek kellett lennie, ahonnan épületünk keleti határfalán keresztül lehetett közlekedni a földszintre.²⁶

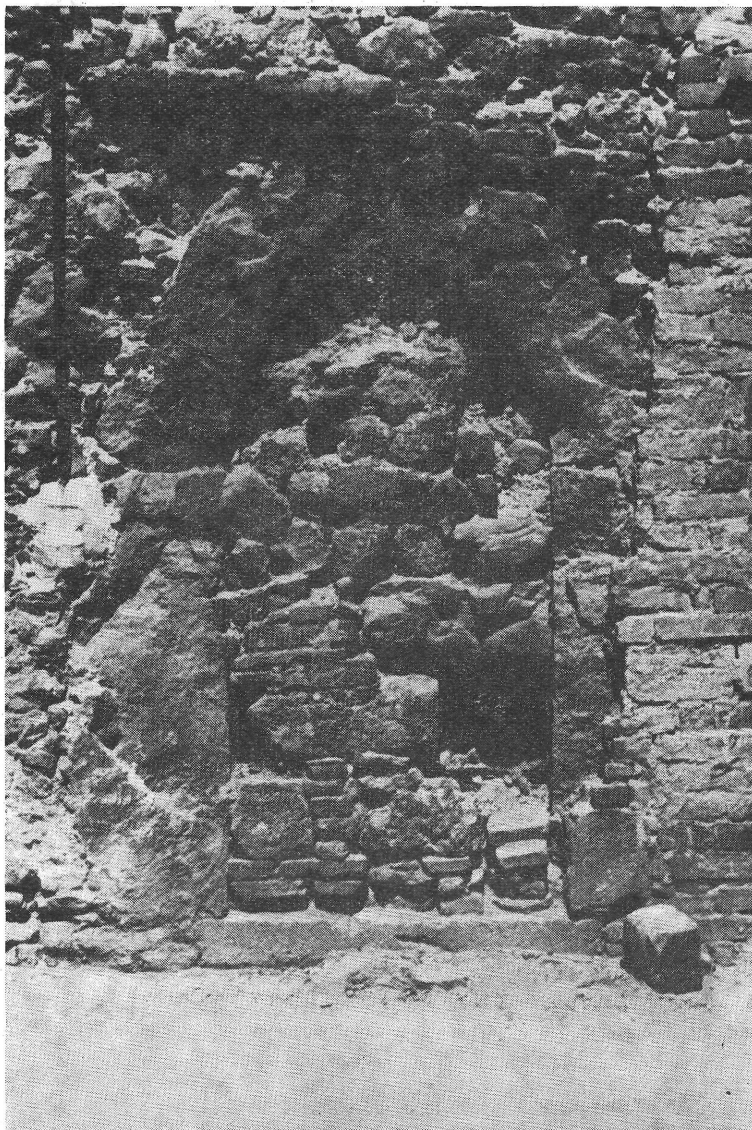
14. kép. Az Anna utcai traktus udvari homlokzatának csúcsíves ajtókeretkőve a feltárás után
Der gotische Türumrahmungsstein der Hoffassade des Traktes in der Anna-Gasse nach der Freilegung

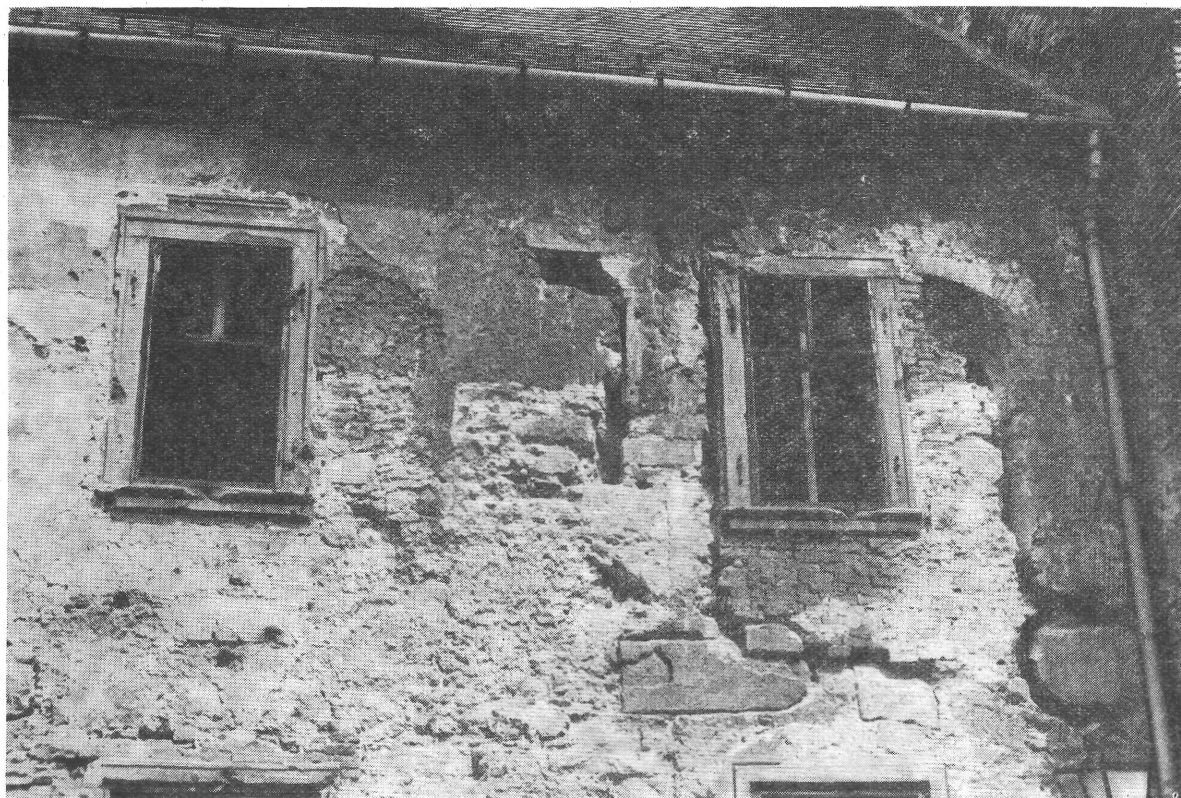
19. kép. Az Úri utcai homlokzat déli részének emeleti, posztgotikus erkélykonzol-maradványai a feltárás után a rájuk épített török átjáróajtó falával
 Zwei postgotisch angebrachte Konsolen am südlichen Ende der Fassade in der Úri-Gasse, mit der Mauer der auf sie gebauten türkischen Tür
