ROMÁNKORI KÖEMLÉKEK AZ ÓBUDAI VÁRBÓL I.

MITTELALTERLICHE STEINDENKMÄLER AUS DER BURG VON ÓBUDA (I.)

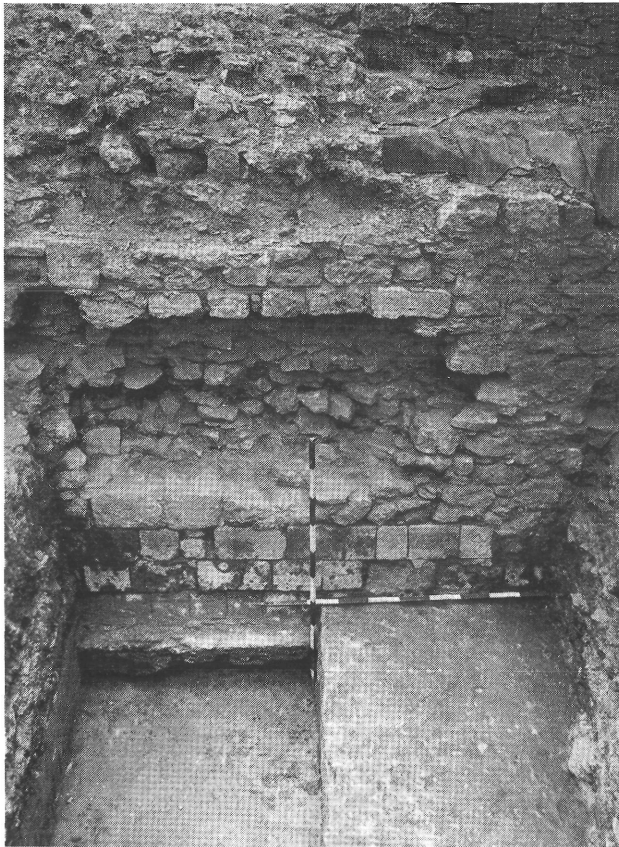
1

1. kép. Belső várfal a vár K-i oldalán
2. kép. Belső várfal a vár É-i oldalán
3. kép. Kőfaragó jelek a K-i várfalon
4. kép. Kőfaragó jelek a Ny-i várfalon
5. kép. Kőfaragó jelek az É-i várfalon
6. kép. Kőfaragó jelek rajzai az É-i és K-i várfalról
7. kép. Bimbós oszlopfő
8. kép. Bimbós oszlopfő bimbója
9. kép. Ívsoros párkány töredéke
10. kép. Ívsoros párkány
11. kép. Ívsoros párkány saroktöredéke
12. kép. Oszloplábazat (?) töredéke
13. kép. Kapu lábazati részének töredéke

Az új kutatások sajnos a vár épületegyüttesét nem nagyon érintették, így ezt az építési technikát – mint új ásást – a várfalakon mutatom be. A mai felszíntől kb. 6,50 m mélységben a szűzföldre alapoztak egy-két sor törtkövel, erre kváderfal épült, majd ugyanabban a falsíkban törtkövel folytatódott a várfal (1, 2. kép). Kutatásaink során ma már a vár mind a négy oldalán sikerült feltárnunk a külső- és belső várfal kisebb-nagyobb szakaszát, amely minden oldalon ugyanezt az építési technikát mutatja.³

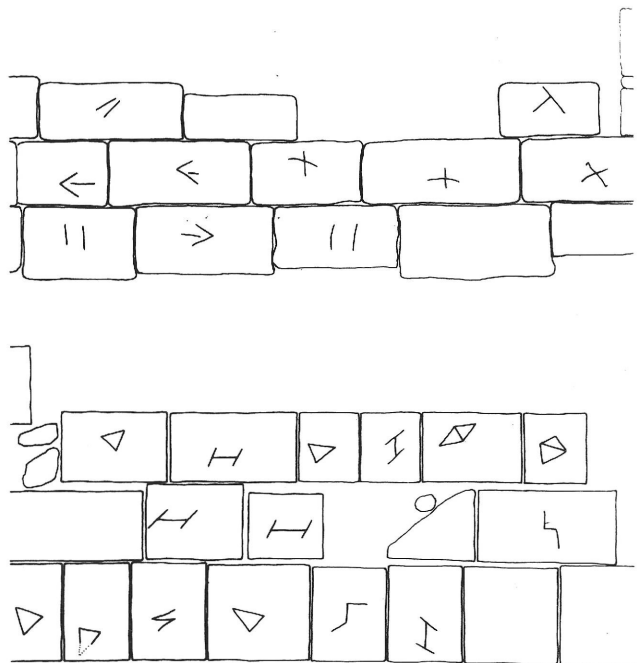
6

- Abb. 6. Zeichnungen von Steinmetzzeichen von der nördlichen und östlichen Burgmauer.
Abb. 7. Knospenkapitell.
Abb. 8. Knospe des Knospenkapitells.
Abb. 9. Bruchteil eines Arkadengesimses.
Abb. 10. Arkadengesims.
Abb. 11. Eckbruchstück eines Arkadengesims.
Abb. 12. Bruchstück eines Säulenkapitells (?).
Abb. 13. Torsockelbruchstück.

A kváderek zömén kőfaragó jeleket találtunk (3–6. kép). Meg kell jegyeznünk, hogy néhány általánosabban használt kőfaragó jel mellett, mint pl. a nyíl és a kereszt, minden oldalon más és más jelet is találunk. Így csak a K-i oldalon volt „A” betűhöz hasonló jel, a Ny-i oldalon „O” betűhöz hasonló, az É-i oldalon pedig párhuzamos vonalak.

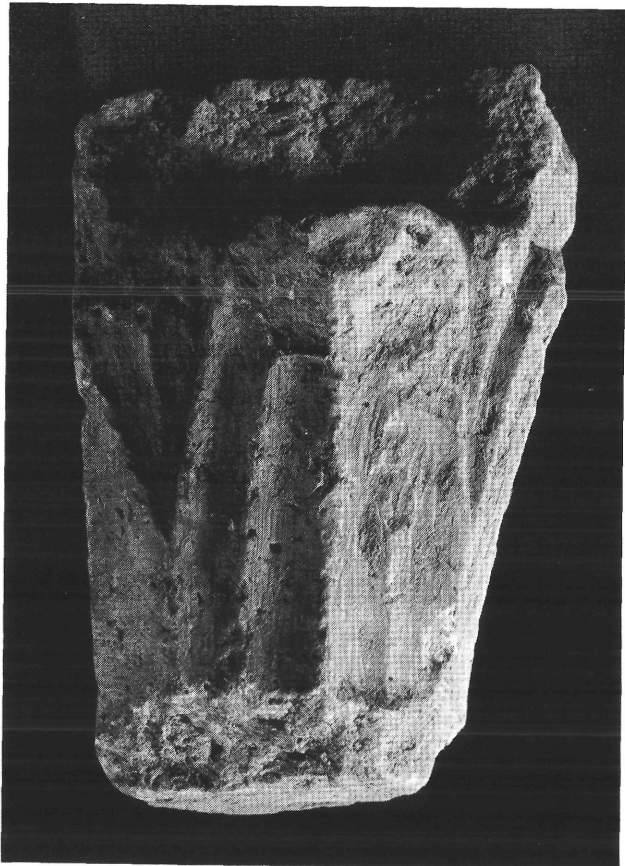
7

1. 81.422.1. ltsz. (7. kép) Kemény mészkő bimbós oszlopfej, melyről a bimbók letörték. A lapos, gerinces

vonallal tagolt levelek szorosan összefogottak. Fedőlemeze sima lemeztag. Egy oldala a falba illesztéshez simára faragott. M.: h.: 23 cm, fedőlemez átm. 17 cm, talp átm.: 9 cm.

A késő románkori növényi ornamentika legjellegesebb részletformája a bimbós oszlopfejzet.⁵ Ha a két oszlopfejzetünket összehasonlítjuk, az itt 1-es számmal jelölt oszlopfej hosszúkás, kiemelt gerincvonallal tagolt levelei valamivel korábbinak tűnnek, mint a 2-es számmal jelzett bimbó. Ez már naturalisztikusabb, dúsabban fésző, kagylószerűen kiképzett faragású. Hasonló jellegű bimbós oszlopfejek már a korábbi ásások folyamán is előkerültek a vár területéről.⁶ A bimbós oszlopfejzet főleg a 13. századi későromán építészetben lesz általánosan elterjedt és szinte valamennyi e korból származó épületünkön fellelhető, így Esztergomban, Gyulafehérváron, Jákon, Ócsán, Zsámbékon, stb.⁷

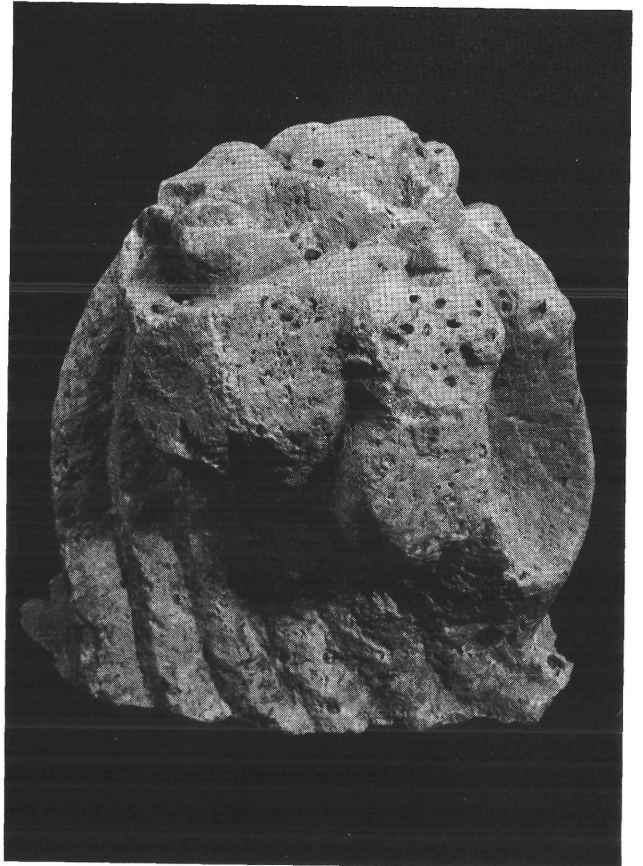
8

2. 81.421.1. ltsz. (8. kép) Kemény mészkő sárgás színű, nagyméretű bimbós oszlopfej bimbója. M.: h.: 12 cm, átm.: 11 cm.
3. 81.421.2. ltsz. (9. kép) Puha mészkőből készült ívsoros párkány töredéke. Függőleges homloklap–részű–horony–él–lemez–pálca–belső függőleges sík profilú. M.: h.: 26 cm, sz.: 17 cm, v.: 20 cm.

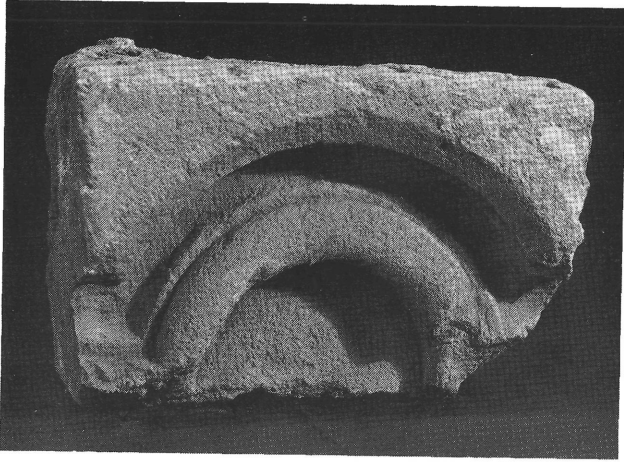
10

4. 81.421.3. ltsz. (10. kép) Puha mészkőből készült ívsoros párkány egy eleme. Függőleges homloklap–részű–horony–él–lemez–pálca–belső függőleges sík profilú. M.: m.: 26 cm, sz.: 39 cm, v.: 19 cm.

Az ásások folyamán előkerült ívsoros párkányok, melyeknek töredékeit itt 3–4–5-ös számmal jelöltük, ugyancsak általános díszítő elemek. Általában az épületek külső homlokzatán az egyes szintek elválasztására,

illetve tagolására használták. Darabjainkhoz rendkívül hasonlóak a Belvárosi Plébániatemplom, Jákon, Gyulafehérváron, stb. találhatóak. Miután a várban több épületrész is emeletes volt, mint pl. a torony, kápolna, esetleg a palota egyes szárnyai, az eltérő kőanyag és megmunkálás nem kell, hogy időbeli eltérést jelentsen töredékeink között.

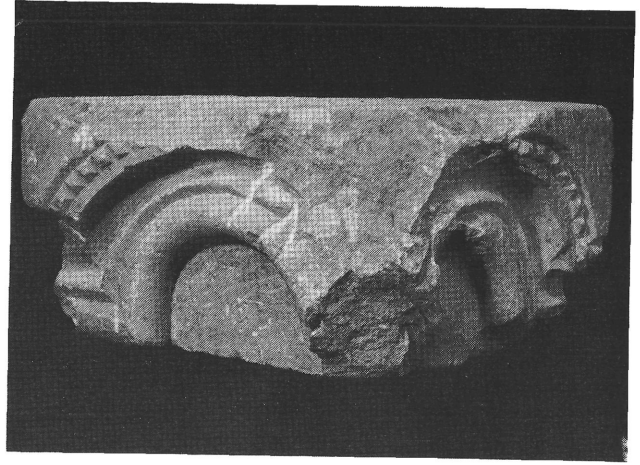
11

5. 81.421.4. ltsz. (11. kép) Sárgás színű kemény mészkőből készült ívsoros párkány saroktöredéke. Profilja: függőleges homloklap–gyémántmetszés–lemez–horony–hegyesszögben összefutó él–pálcátág–belső függőleges sík. A sarkon összefutó pálcák találkozása letört. A profil a sarok mindkét oldalán azonos. M.: m.: 20 cm, faragott oldalak sz.: 28, 23 cm.

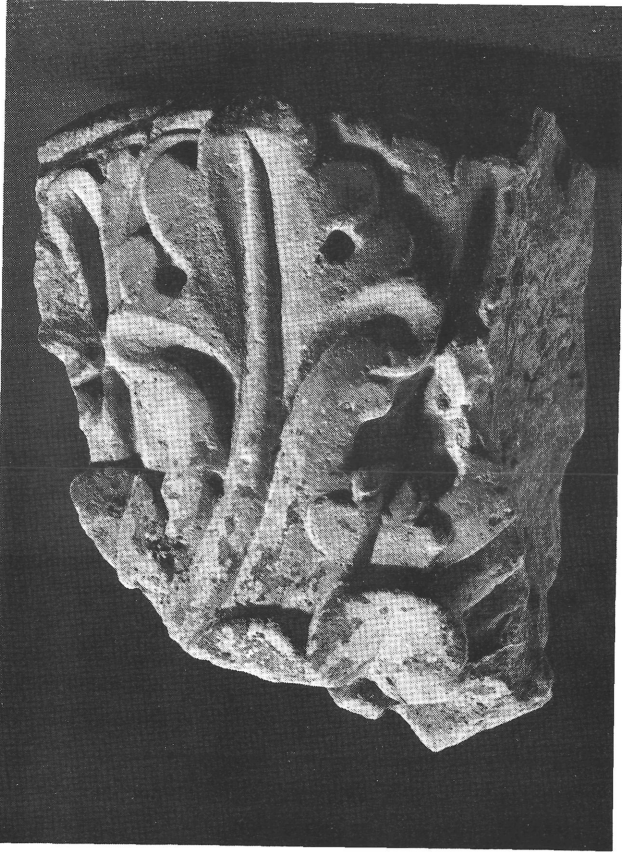
12

6. 81.421.5. ltsz. (12. kép) Sárgás színű, kemény mészkőből készült faloszlopot tartó konzol töredéke. Ismétlődő lapos levélmintájából csak egy levél ép, mindkét szélén újabb levéllel folytatódik. A levelek alatt kettétört virágminta. A leveles konzol tetején lemez–párna–él–lemez (?) tagolású oszloplábazat maradványa. M.: h.: 20 cm, sz.: 18 cm, v.: 10 cm.

Az itt 6-os számmal jelzett, rendkívül finom faragású, faloszlopot tartó konzoltöredék lapos levélmintájához közel áll az a levélminta, amely a Lux-féle első ásatásból származó oszlopfőn is megtalálható.⁸ Ez a típus jelentkezik Esztergomban, majd Jákon, Gyulafehérváron, stb. is.⁹

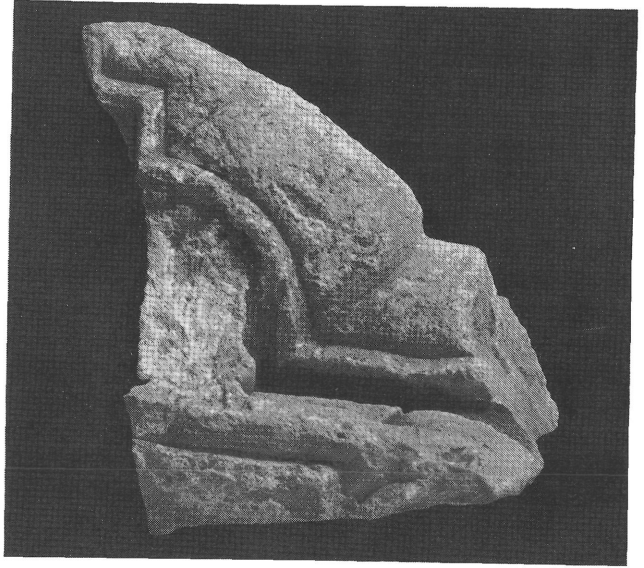
13

7. 81.423.1. ltsz. (13. kép) Sárgás színű kemény mészkőből készült kapu lábazati részének töredéke. Profilja: párna–derékszögű él (erősen töredezett)–horony–derékszögű él–pálcátág. Középső részén a hengertag letört. Hátoldalán az összeillesztéshez szolgáló két derékszögű bevágás van. M.: m.: 22 cm, h.: 38 cm, sz.: 29 cm.

Jelen anyagközlésünk utolsó, 7-es számmal jelzett darabjának párja már a korábbi ásatások folyamán is

előkerült. A belső udvar díszesen kiképzett nyugati bejárati kapujának lábazata pontosan megegyezik ezzel az új darabbal.¹⁰
