## AZ ORSZÁGHÁZ UTCA 9. SZ. MŰEMLÉKÉPÜLET KUTATÁSAINAK EREDMÉNYEI

### Bevezetés

1. kép. Utcai homlokzatok és metszetek: 1945 előtti állapot, 1959. évi állapot, XV. századi állapot tudományos rekonstrukciója, helyreállítási javaslat, keresztmetszet, hosszmetset.

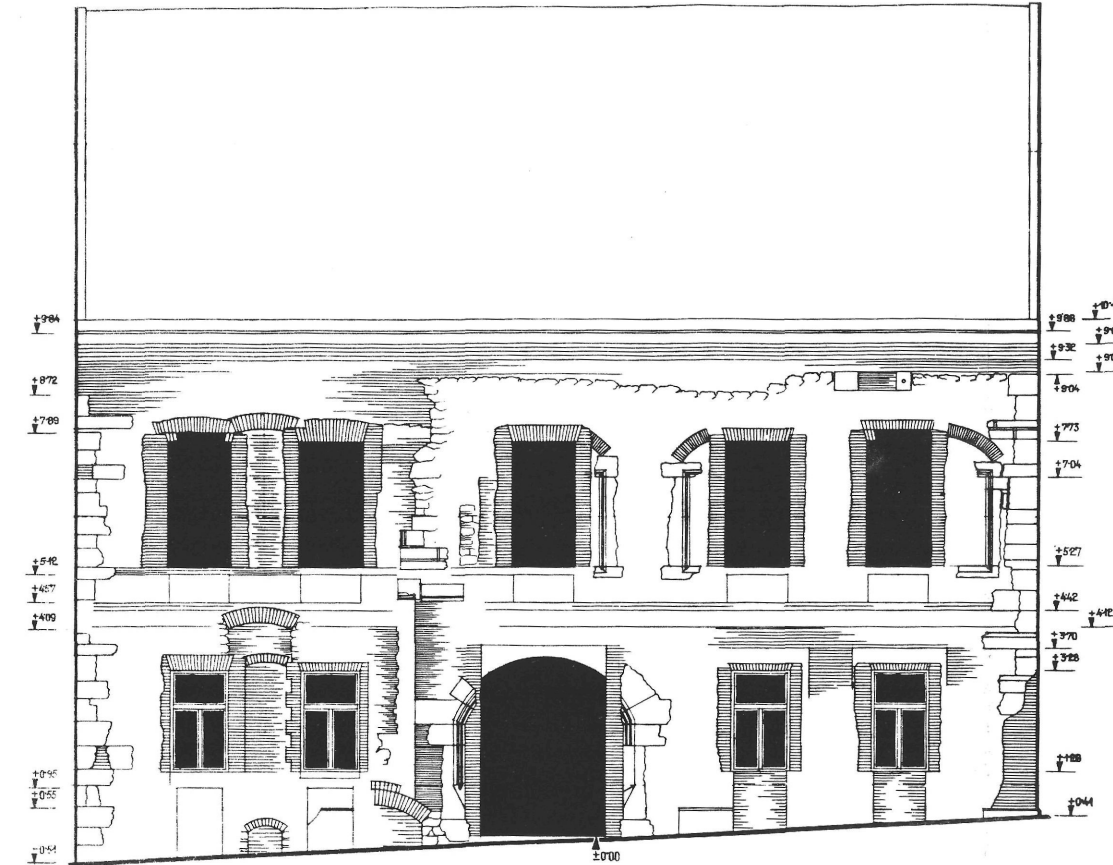
1959 ÉVI ÁLLAPOT  
HOMLOKZAT A MŰEMLEKI FELTÁRÁSOK BEFEJZÉSE UTÁN.

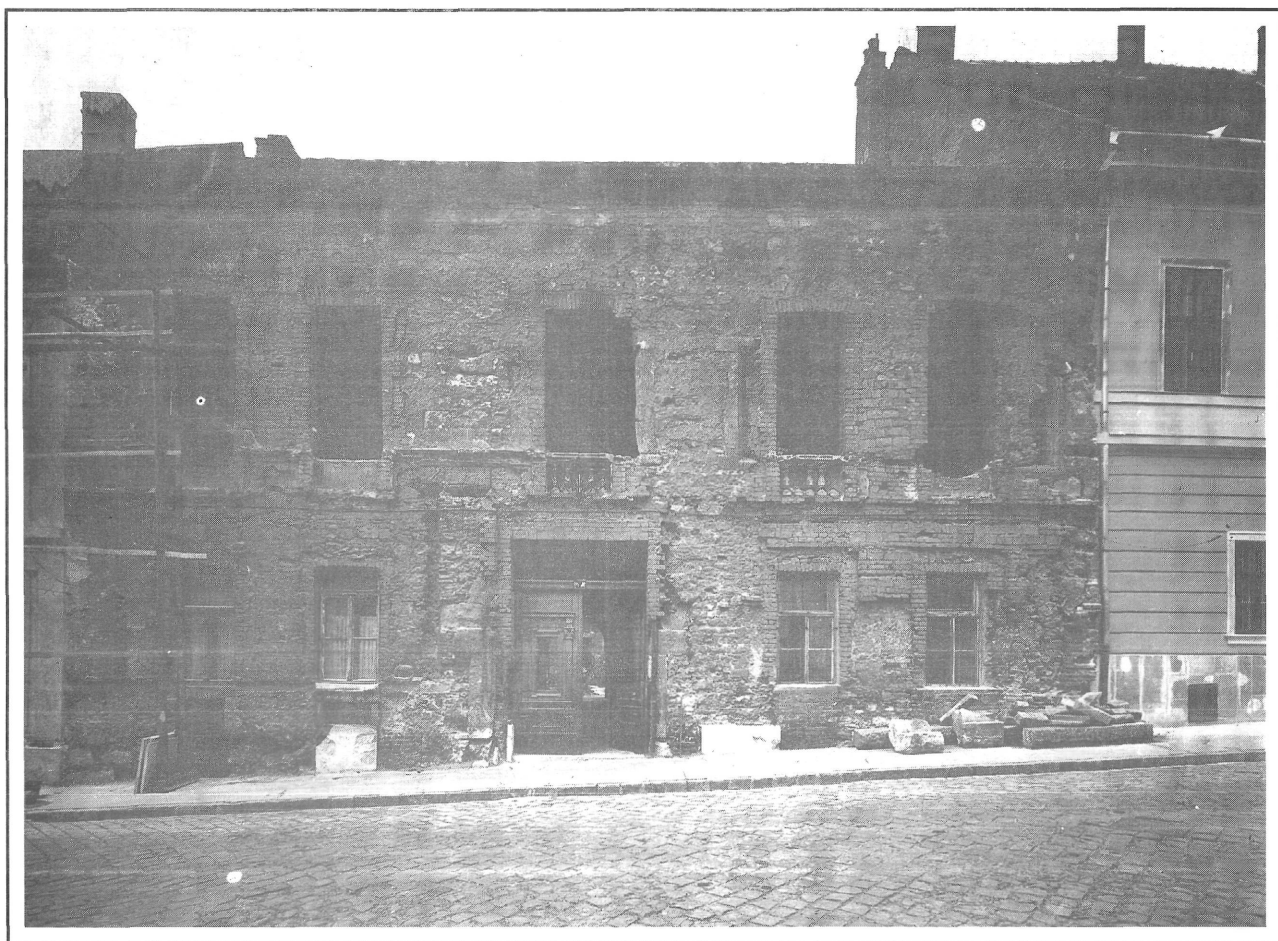
5. kép. Utcai homlokzat a feltárások megindítása előtt 1957-ben.  
Abb. 5. Straßenfront vor Beginn der Erschließungen i.J. 1957.

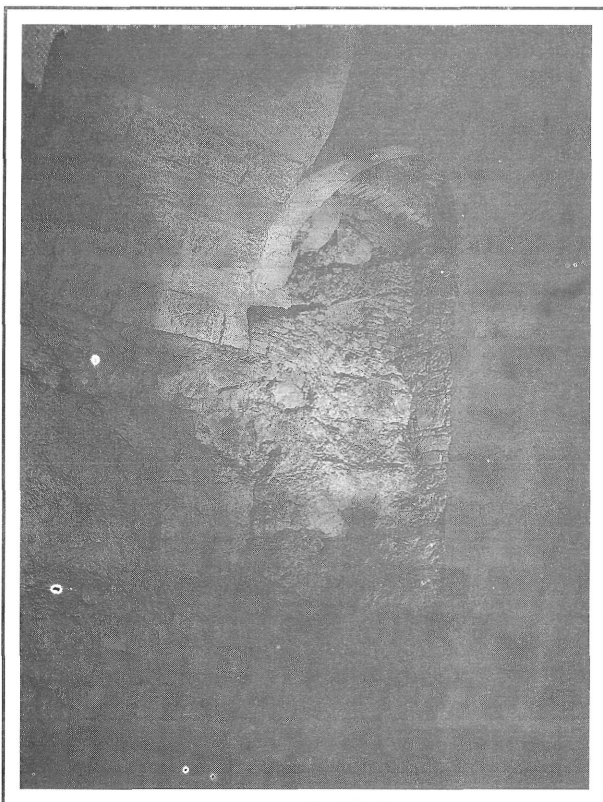
6. kép. A kapualjtól északra fekvő épületrész alsó pincéjének török lejárózáradéka, mögötte XIV. századi famennyezet tartó konzol 1959-ben.

pincéjének délnyugati sarkában fennmaradt egy negyed-köríves fejű kőkonzol<sup>9</sup>, amely a pince eredeti, fagerendás mennyezetét hordta. Ez a konzoltípus – mai ismereteink szerint – a XIV. században volt általánosan használatban<sup>10</sup>. A pincehelyiség a török hódoltság ideje alatt jelentős átépítésen ment keresztül. Új kő dongaboltozatot kapott és ebbe valószínűleg később – de még a XVII. században – vágták bele a pincelejáró fülkéjének szegmentíves boltozatzáradékát<sup>11</sup> (6. kép). Ezt követően a XVIII. században tégl dongaboltozatot húztak a hosszanti pincefalak közé – a kő boltozat alá –, ami által a helyiséget kétszintűvé alakították át.<sup>12</sup> A felső szintet a pince nyugati irányból számított egyharmadában fállal zárták el, amelybe vasrácsos ablakot építettek – (7. kép) ez idő szerint ismeretlen célból. A helyiség nyugati egyharmad része nem volt két szintre osztva; nyilvánvalóan a pince rendeltetése indokolta itt az egylégtérű téralakítás megtartását, amelynek megmagyarázására azonban csak az épület történeti adatainak teljes ismeretében lehetne vállalkozni. Az alsó pince délkeleti sarkából fa lépcsőfokokból épített feljáró<sup>13</sup> vezettek ki keleti irányba, amely egyszersmind a felső szintet is összekapcsolta a

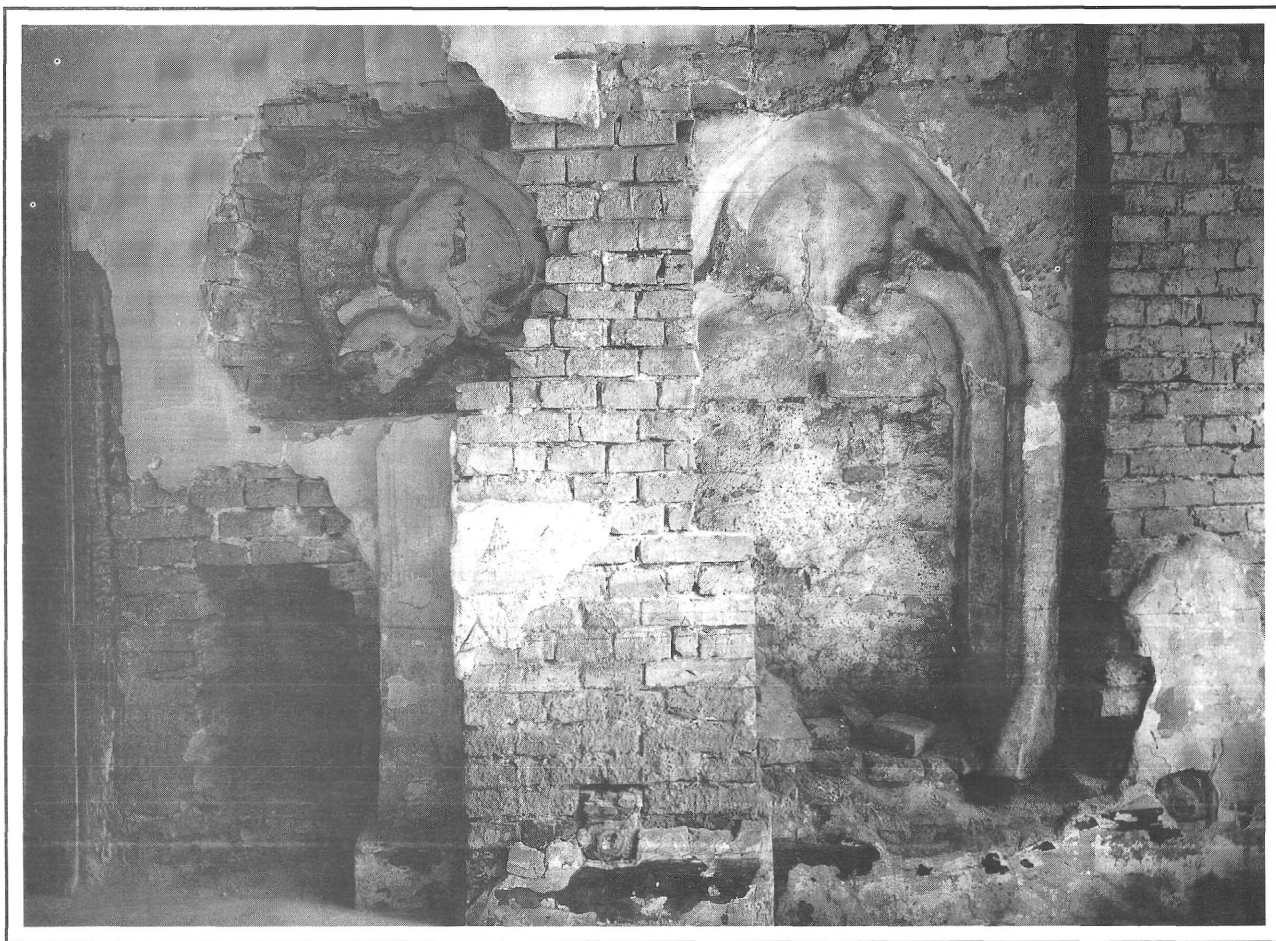
9. kép. A kapualj déli falának nyugati végében lévő ülőfülképár liliomos orrtagvégződéssel, a kibontás után 1959-ben.  
 Abb. 9. Sitznischenpaar im westlichen Ende der südlichen Mauer der Toreinfahrt mit von Lilien verziertem, nasenförmigen Auslauf, nach der Freilegung.

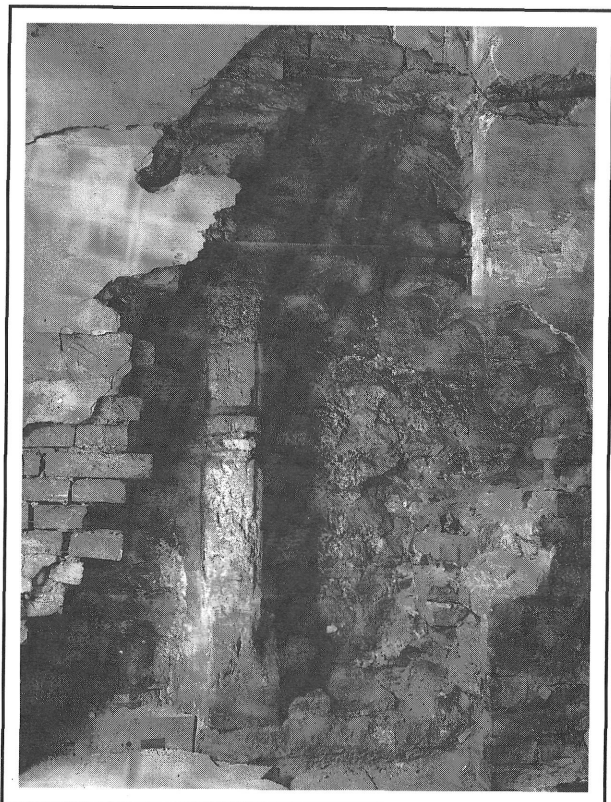
11. kép. A kapualj északi falának nyugati szélén lévő ülőfülke. 1959. évi állapot: az eklektikus téglaköpenyfal mögült történt kibontás.

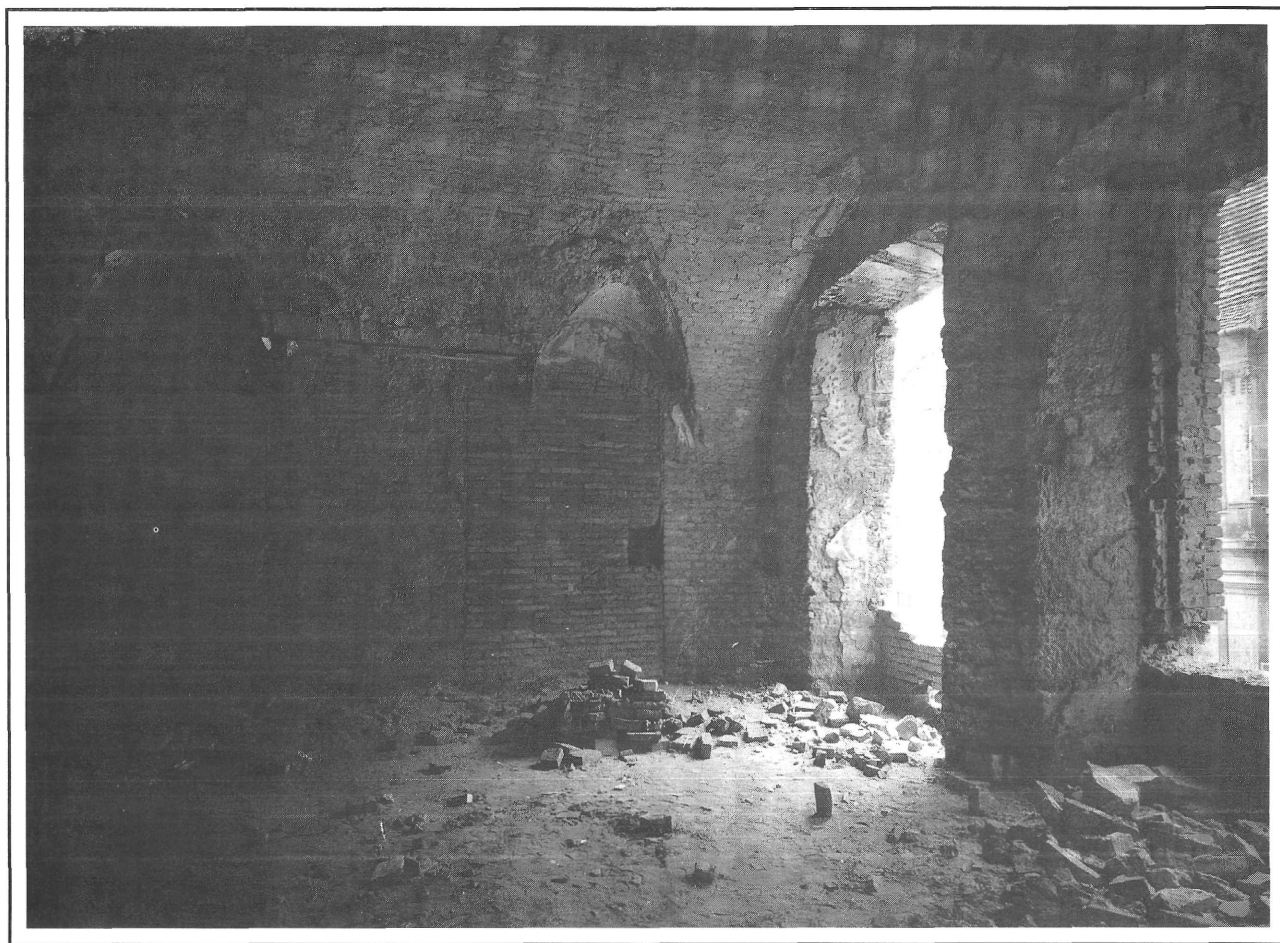
20. kép. Az utcai menet emeleti, déli szélső helyiségének barokk boltozata a boltozatfiókot leszűkítő falazásokkal és vállkiváltással. Nézet dél felé. 1959. évi állapot.
