## ÚJABB KUTATÁSOK A BUDASZENTLŐRINCI PÁLOS KOLOSTOR TERÜLETÉN

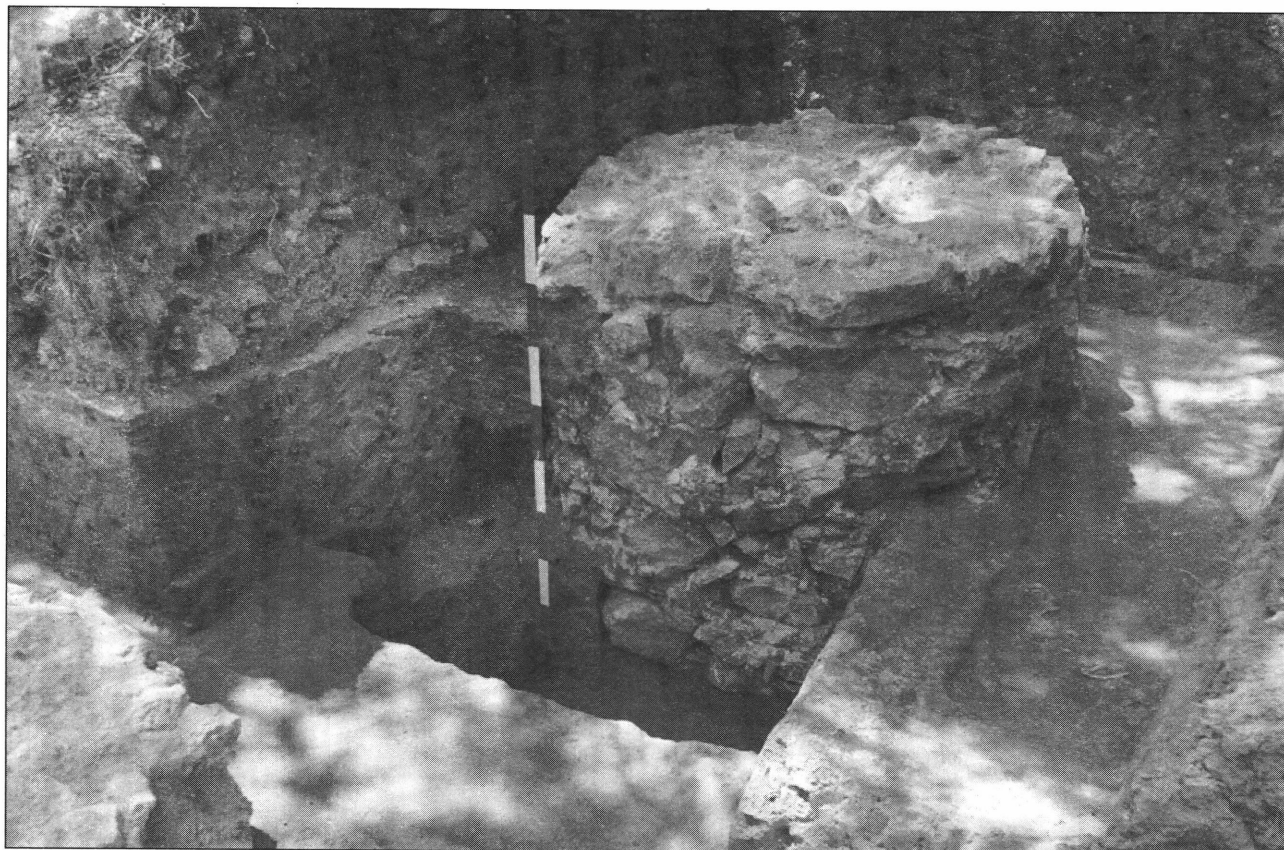
13. kép. A 14. végén épült káptalanterem középső tartópillérének maradványai

A sekrestyétől északra található a káptalanterem. Feltárása során a mai szinttől indulva először egy fekete földes réteget bontottunk el, majd pedig egy meszes, valószínűleg bontási réteget, mely alatt nem sokkal, Af 338,18 m mélységben egy 1,7x1,8 méter átmérőjű pillér került napvilágra. Valamivel mélyebben, Af 337,68 méterrel jelentkezett a káptalanterem padlószíntje. (13. kép) A négyzetes terem déli zárófala vakolt volt a padlószíntig. A padlószint fölött valamivel Zsigmond király parvusa került elő.<sup>7</sup> A pillértől DK-re egy kemencét találtunk, melynek Af 337,48 m mélyen volt a sütőfelülete. A kerengőudvar feltárása során is több kemence került napvilágra. Érdekes megemlíteni azt, hogy a káptalanterem déli zárófalának falkoronája magasabban maradt meg, mint a pillér falkoronája és ez arra utal, hogy a fal a pillér megszüntetése után is tovább élt egy ideig.

Nördlich der Sakristei befindet sich des Kapitels der Saal. Bei der Freilegung entfernten wir zuerst – von der heutigen obersten Schicht ausgehend – eine schwarze Erdschicht, dann eine kalkhaltige, wahrscheinliche Abbauschicht, unter der nicht weit (in einer Tiefe von 338,18 m Adria Seehöhe) ein 1,7 x 1,8 m großer Pfeiler entdeckt wurde. Ein bißchen tiefer (bei 337,68 m Adria Seehöhe) lag der Fußboden des Kapitels (Bild 13.). Durch die neuesten Forschungen im Kapitelsraum kamen wir zu Erkenntnis über die Bauperioden des Klosters. Im Jahre 1381 gelangten die sterblichen Überreste des Heiligen Paulus des Eremiten nach Budaszentlőrinc. Danach begann man große Bauarbeiten wobei die einschiffige gotische Kirche in eine Reliquienkapelle umgebaut wurde. Eine neue dreischiffige Kirche wurde südlich der älteren Kirche gebaut, der Kreuzgang wurde vergrößert und bei den gleichen Bauarbeiten wurde der Kapitelsaal umgebaut. Dann errichtete man den Mittelpfeiler auch. (Bild 14–16.) Bei weiteren Bauarbeiten wurde der Pfeiler abgetragen, ebenso die äußere Wand des östlichen Kreuzganges. So wurde der Kapitelsaal 11 m breit. Die Vergrößerung des Versammlungsraumes wurde wahrscheinlich am Ende der Regierungszeit des Kaisers Sigismund datierbar. Anfang des 16. Jahrhunderts wurde an der Stelle der früheren Priorenkapellen ein neuer Kapitelsaal errichtet. Darüber berichtet nicht nur Gyöngyösi Gergelys Ordengeschichte sondern eine Aufschrift in Steingemeißel.
