ELŐZETES JELENTÉS A BUDAI SZENTPÉTERMÁRTÍR KÜLVÁROS TERÜLETÉN 1991–1995 KÖZÖTT FOLYTATOTT RÉGÉSZETI KUTATÁSOKRÓL

ANDRÁS VÉGH

NEW ARCHAEOLOGICAL EXCAVATIONS
IN THE AREA OF SZENTPÉTERMÁRTÍR – A MEDIAEVAL SUBURB OF BUDA

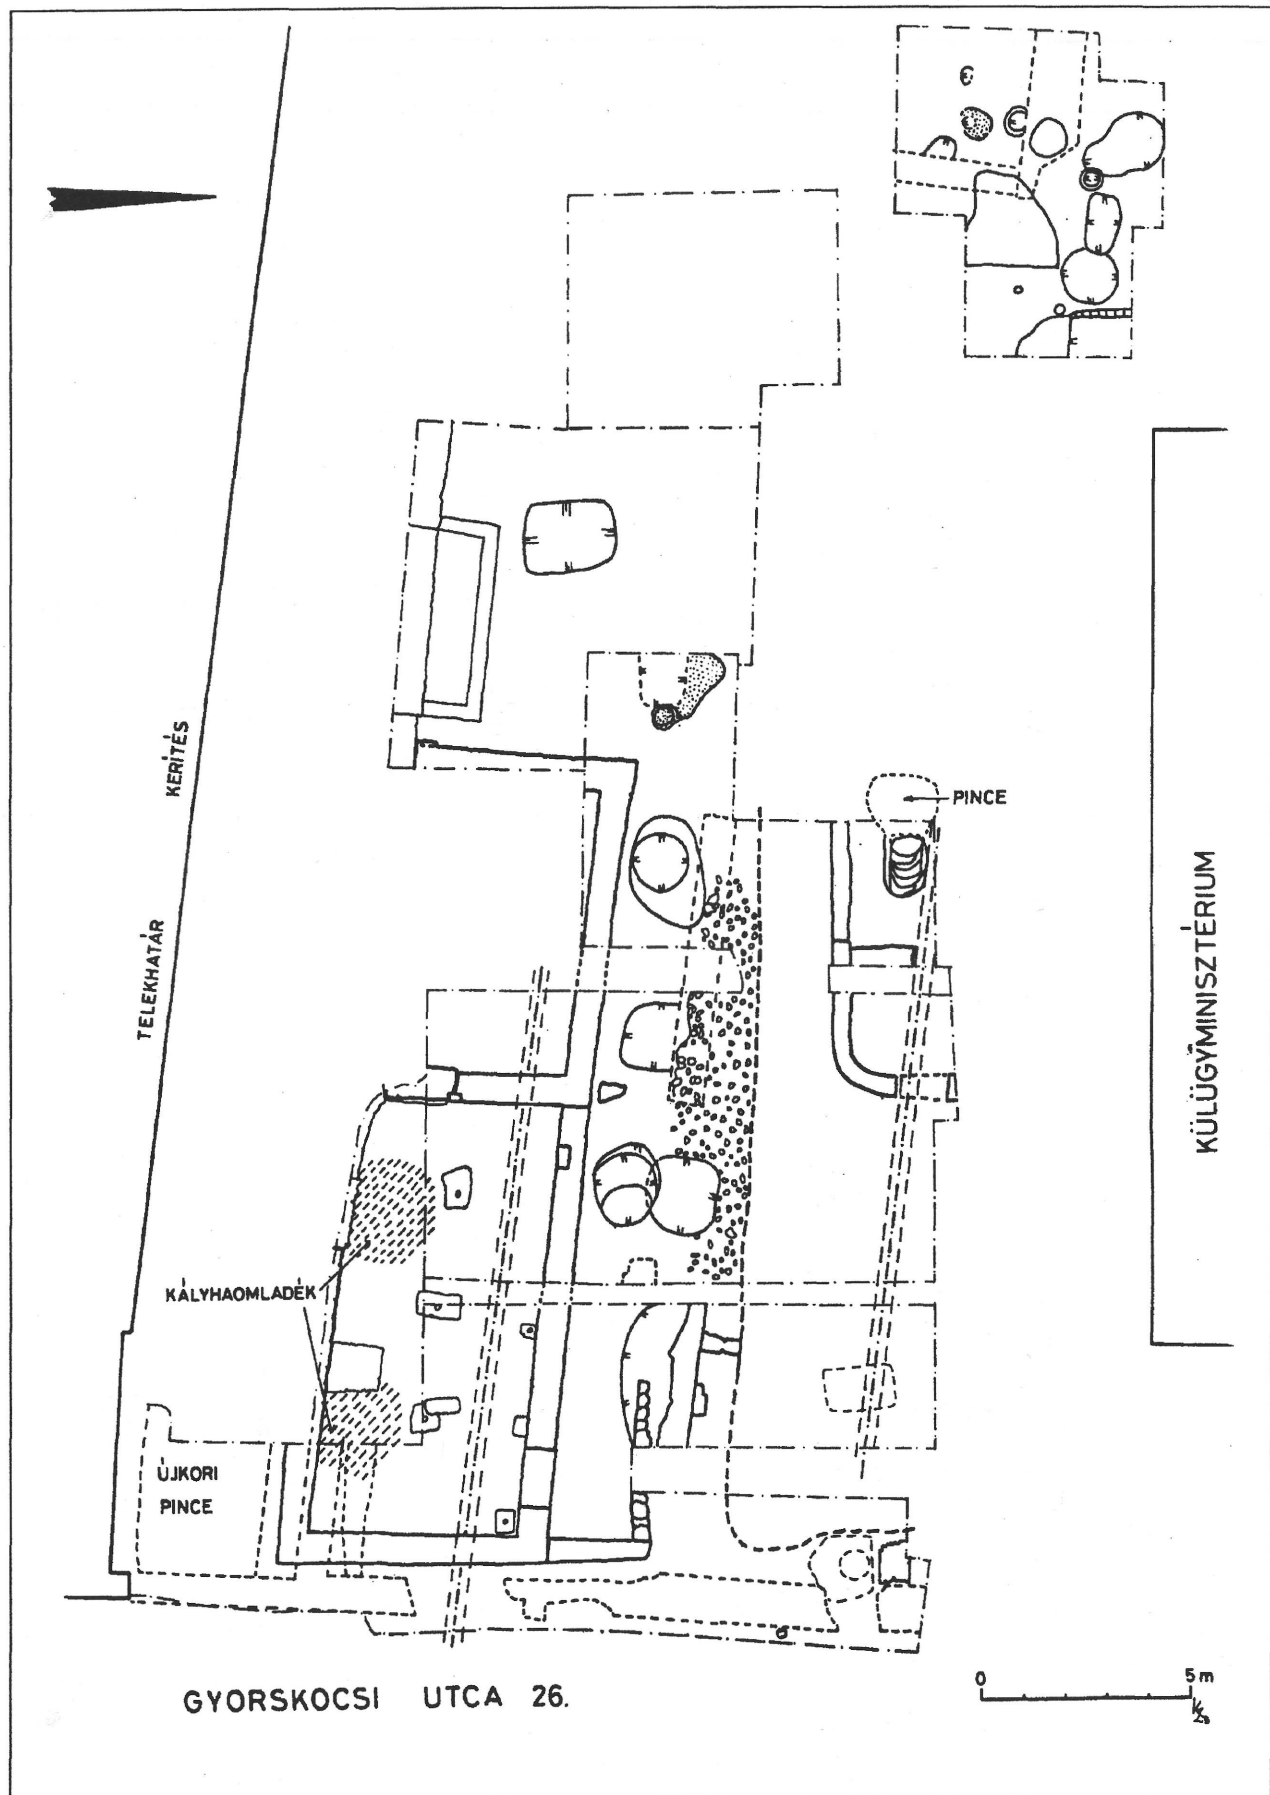
2. kép. Budapest II., Gyorskocsi u. 26. Összesítő alaprajz a középkori és törökkori lakóépületről és a környezetében feltárt egykorú objektumokról. (Kuczogi Zsuzsanna rajza)

A feltárt pince két részre oszlott, közülük a hátsó rész korábban, a középkorban épült, míg az utcára kiérő elülső részt a török korban toldották hozzá. A hátsó, középkori pince három oldalát tárhattuk fel, negyedik, déli oldalát elpusztította a mellé épített újkori pince fala. Az egytraktusú építmény téglalap alaprajzú volt, falai tört mészkőből készültek. Belsejében földemnek nem leltük nyomát annak ellenére sem, hogy a falak még több helyen is a külső oldalon megfigyelhető lábazati szint fölé emelkedtek. Boltozásra utaló nyomok híján azonban biztosra vehető, hogy eredetileg síkfödém fedte. Bejárata az utca felé, a keleti falon nyílt. Eredeti helyén találtuk meg a küszöbkövet, valamint az egyik szárkövet is, amelyet középtájon alaposan kikoptattak. A küszöbkö a középkori járószintnél mintegy 60 cm-rel lejjebb feküdt, a pince eredeti járószintje ennél még mintegy 80 cm-rel lejjebb helyezkedett el. Ide kőlépcső vezetett le, a lejáró eredeti formáit azonban elpusztította a török kori pincebővítés. Az építmény a telek déli oldalára épült, erre utal az északi oldalon feltárt kövezet, a kövezetbe mélyülő szemétdörről, valamint az, hogy a török kori pincelejáró is erre nyílik.

A középkori pincehelyiség a telek belsejében, az utcára merőlegesen tájolva helyezkedett el. Feltehetően nem magában állt, hanem további helyiségek csatlakoztak hozzá a földszinten egészen az utcáig. Ezeket az esetleg csak fából épült helyiségeket azonban nyomtalanul elpusztította a későbbi pincebóvítmény. A pince és a föllette emelkedő kőépület funkciója nyilvánvalóan a biztonságos tárolás volt. Hasonló funkciójú építményt tárt fel H. Gyürky Katalin a Fő utca 16. sz. alatt.⁹ Rengeteg példát szolgáltattak a hasonló jellegű építkezésre Miklós Zsuzsa váci feltárásai is.¹⁰

A török kori pince hosszúkás téglalap alakú volt. Falai vegyes, tört kőből készültek, főleg márgából, nyugati falnak a középkori pince falát használták fel. Bejárata a ház északi oldalán nyílt a ház falához épített pincegáddal. A pincegádor fala már ráépült egy török kori szemétdörrre, bizonyítván a pince török kori voltát. A pince padlószintjén, a helyiség közepén nagyméretű, a közeli római kori romokból származó kváderköveket helyeztek el, síkfödém mennyezetet alátámasztó faoszlopok számára.

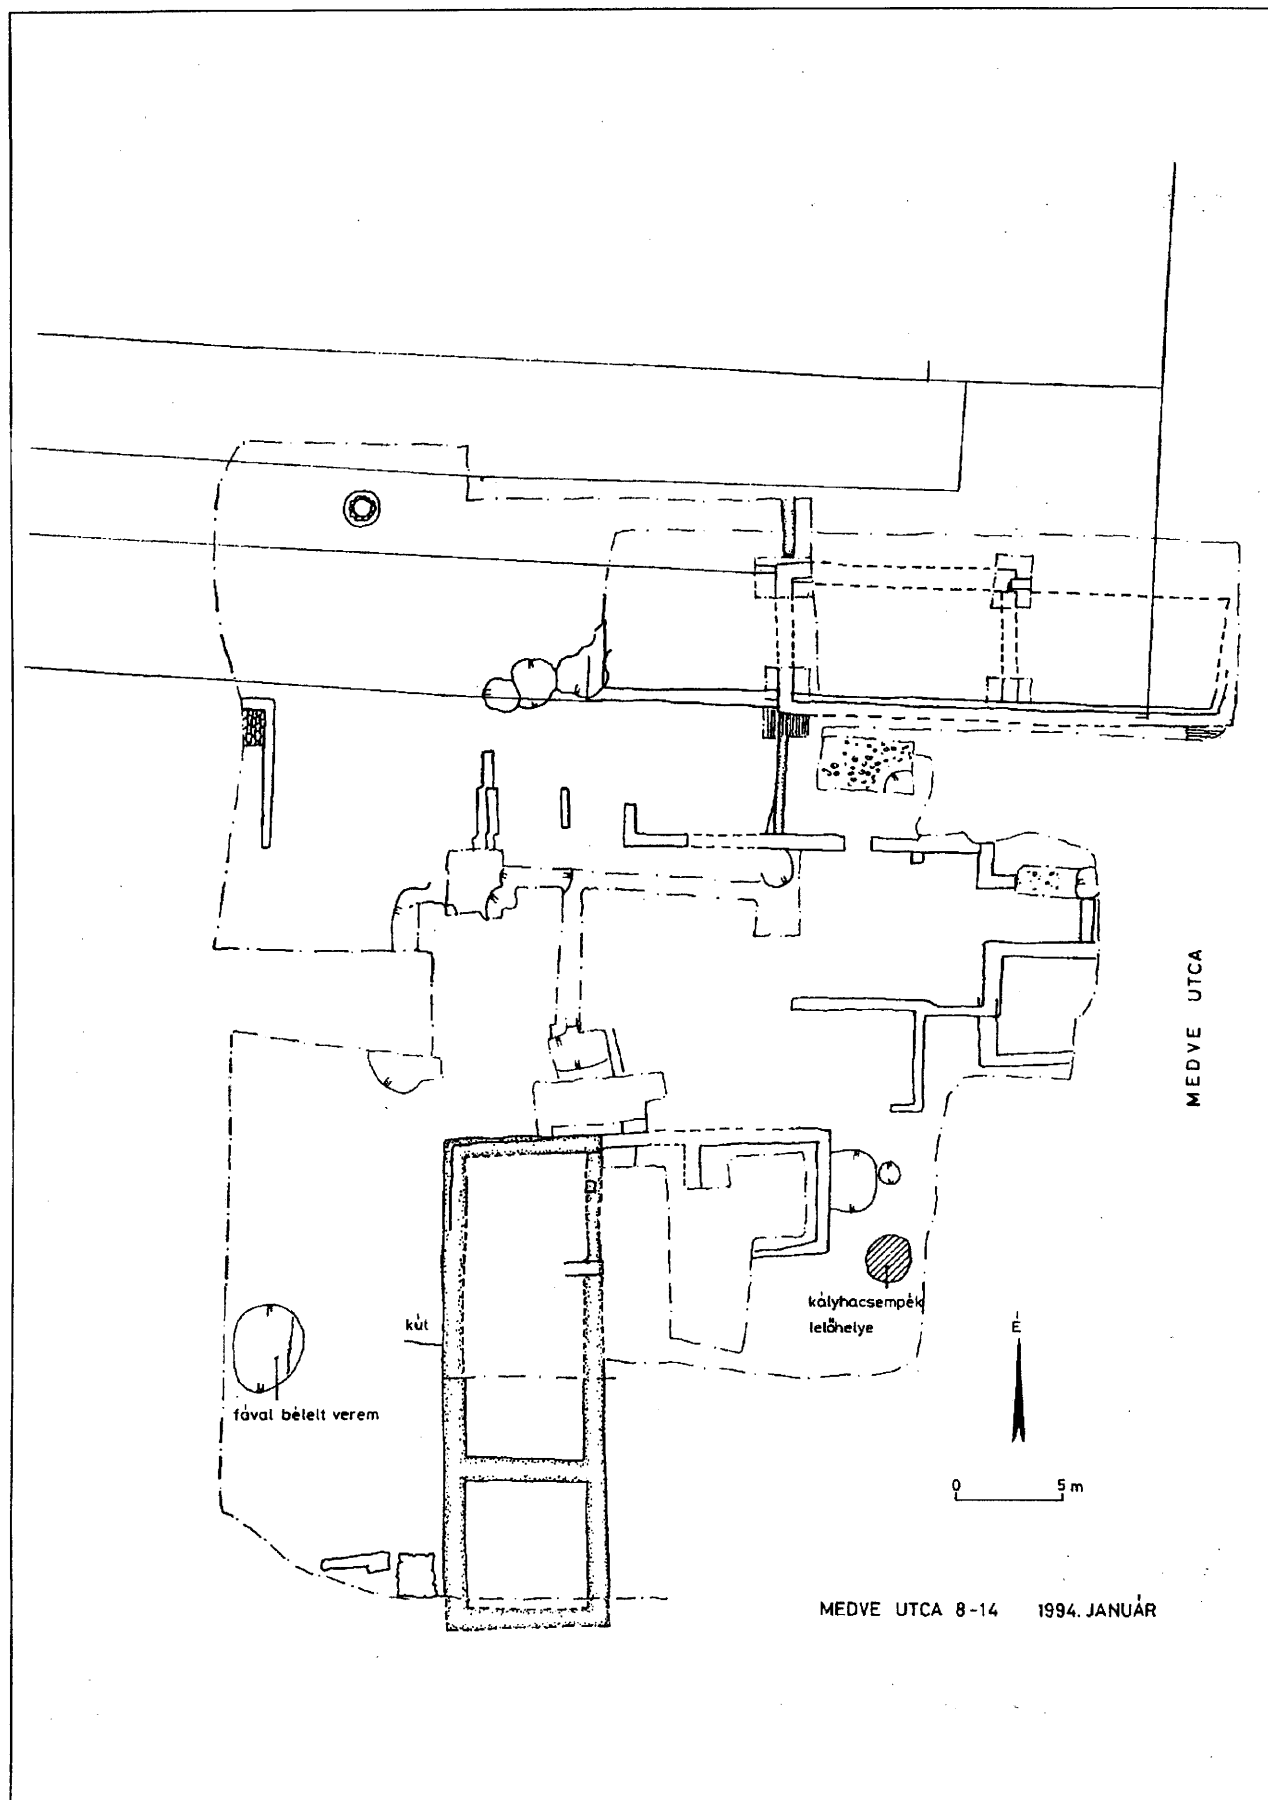
3. kép. Budapest II., Medve u. 8-14. Összesítő alaprajz a középkori, törökkori és újkori maradványokról.
(Viemann Zsolt és Kuczogi Zsuzsanna rajza)

A Medve utca 8–10. számú telkek szolgálták a legérdekesebb objektumokkal. A telkeket már az újkorban osztották ketté, az 1695-ös házösszeírásban még egy telekként szerepeltek.¹³ A telkek belsejében egy háromszögletű kőépület vastag falai kerültek elő. A ház a Medve utcával párhuzamosan helyezkedett el, az egykori közös telek teljes szélességében. Falai tört mészkőből készültek, a mélyre ásott alapozás szintjén 1 méter vastagok voltak. Ebből következőleg az épület feltehetően emeletes lehetett. Pince nem készült a házhoz. Bejárata valószínűleg az utca felé nyílt, bár ezt nem találtuk meg, mivel itt újkori átépítés bontotta meg a falakat, a többi, eredeti középkori falon azonban nem találtunk ajtónyílásra. Az épület egy részét egészen napjainkig, a modern ház lebontásáig használták. Sajnos nem állapíthattuk meg ezen jelentős kőház funkcióját, és nem tudtuk megválaszolni azt az alapvető kérdést, hogy az eredeti telken belül hol emelkedhetett. Vajon rövidebb oldalával a templom előtti térre nézett-e, és így a középkori telkek elrendezése teljesen eltért az újkori telekosztástól? Vagy, az újkori telket azonosnak véve a középkorival, a telek hátsó részén állt ez a jelentős épület? Választ a feltárások nem adtak, mivel az utcai részen régészeti megfigyelés nélkül rombolták szét a rétegeket és az objektumokat. Történeti megfontolásokból következtethetünk csupán arra, hogy a telek feltehetően a középkori telekkel azonos. Az 1695-ben készült házösszeírás ugyanis még a szomszédos Medve u. 2–4. és 6. számú telkeken is megemlékezik régi falakról, sőt pincéről.¹⁴ Tehát a plébániatemplom bejárata előtt közvetlenül eszerint nem volt szabad térség.

A most ismertetett épület utca felőli homlokzata előtt mintegy 13 méterrel egy különleges betöltésű, nagyméretű gödröt tárhattunk fel. A kör alakú gödör egy, a Zsigmond-korban lebontott, használt kályha szemétre vetett anyagát tartalmazta. A csempék nagy része egy kályhához tartozott. Az ebből előkerült összes csempe ábrázolása új típusnak számít. A csempéken látható címerek segítségével készítésüket egyértelműen Nagy Lajos idejére, 1370–1382 közé helyezhetjük. Emellett előkerült néhány Zsigmond-kori ismert típusnak is néhány töredéke, jelezve a bontás idejét. Az Anjou-kori csempéken az alábbi ábrázolásokat láthatjuk: magyar Anjou-királyi címer; lengyel Anjou-királyi címer; kétféjű sasos címer; magyar kettős kereszt címer együtt Szt. Péter-patrocíniumra utaló, keresztbe tett kulcsokat ábrázoló címerrel; szerezsenfejes sisakdísz; sárkány harca oroszlánnal; monogramos csempe.¹⁵

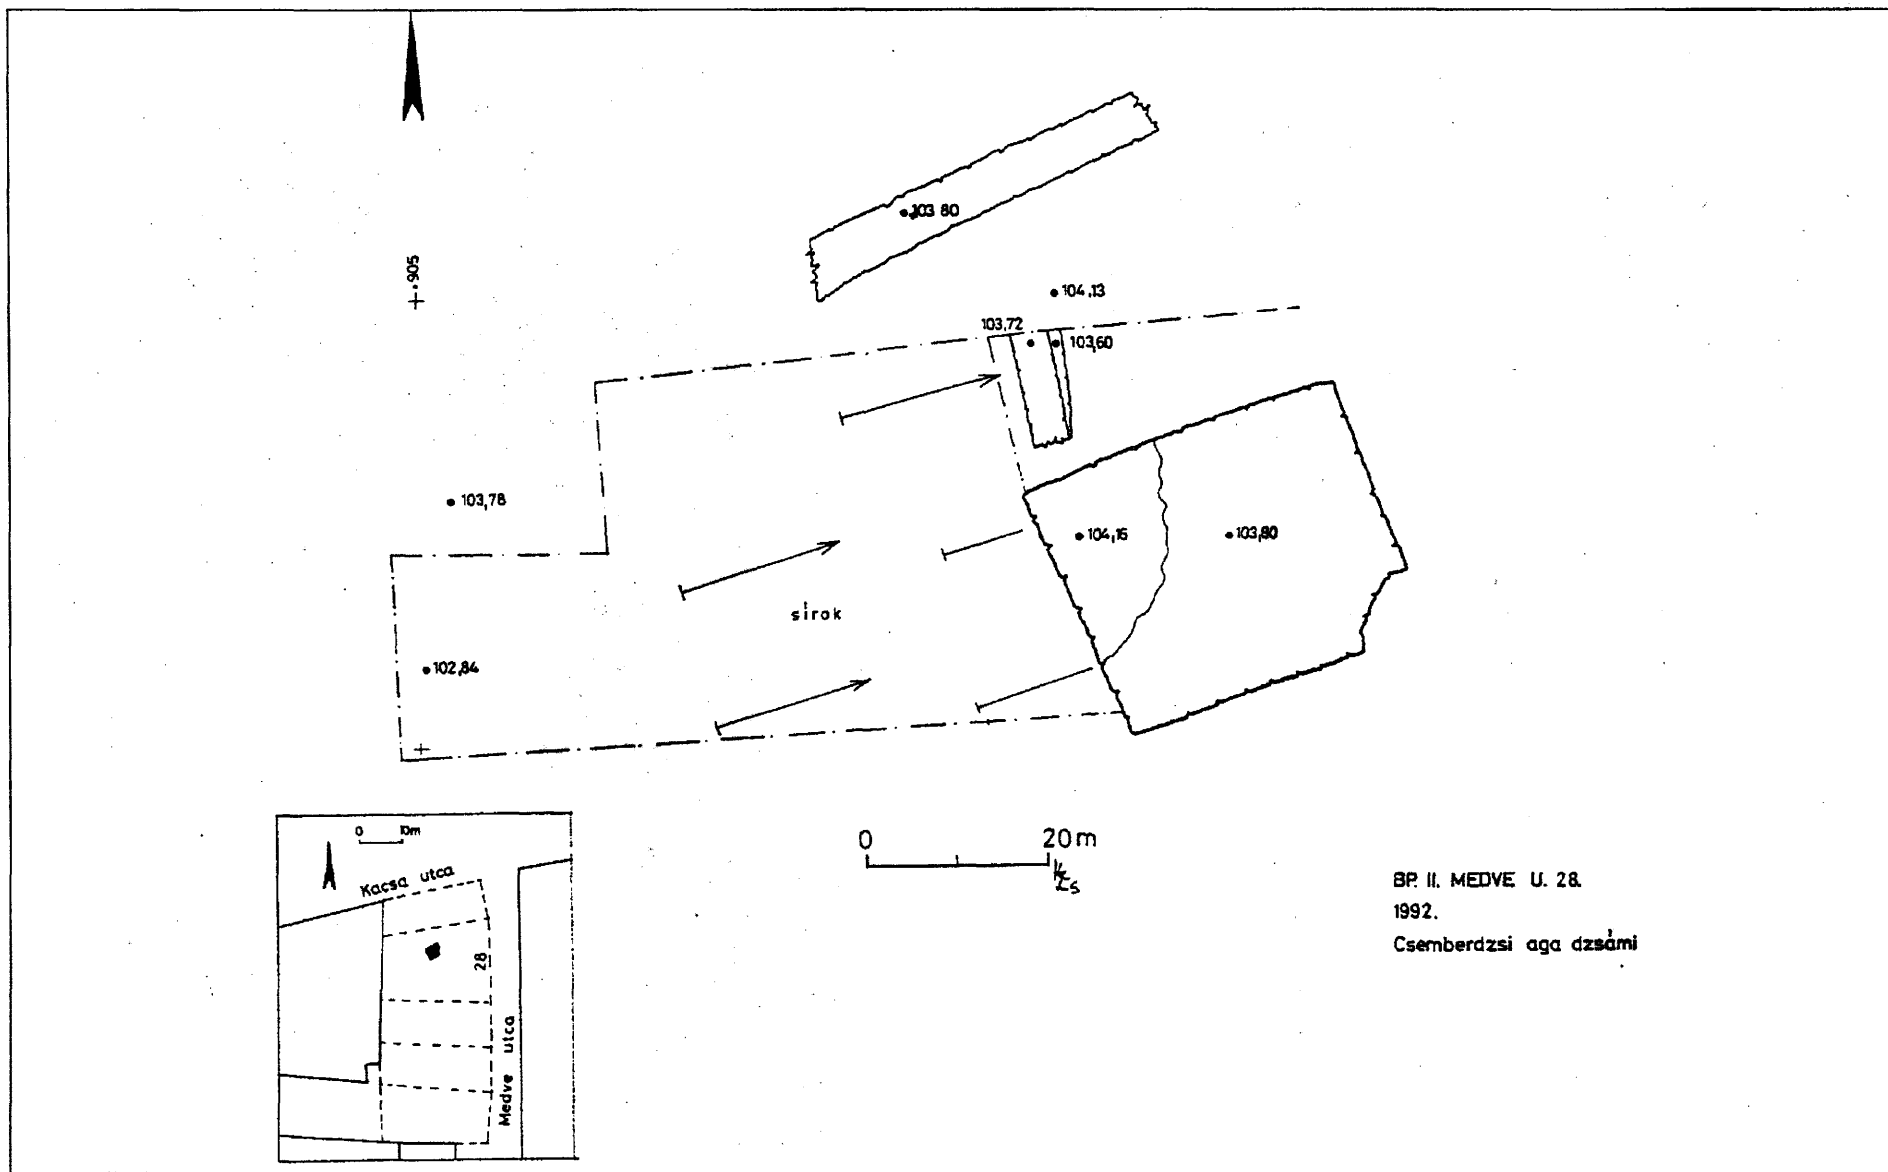
4. kép. Budapest II., Medve u. 22–30. A Cseberdzsi aga dzsámi minaretjének alapozása a környezetében feltárt sírokkal.
(Kuczogi Zsuzsanna rajza)

Feltárára került egy körülbelül 3x4 méter alapterületű, a feltáráskor 2 méter mély pontalapozás. Az alapozás váltakozva rakott nagyobb és kisebb törtmészko sorokból épült, belsejében az egykori gerendarácsos merevítést figyelhetjük meg. A kör keresztmetszetű gerendákból néhány kisebb maradványt is feltártunk, és megtaláltuk az egymásra merőleges gerendákat rögzítő, nagyméretű szegeket is. Ez az alapozási technika, amely a pontalapot hivatott szilárdítani a rá ható erőteljes nyomással szemben, jellegzetes törökkori építészeti megoldás.¹⁷

Az alapozás tájolása átlósan helyezkedett el a mai utcák tájolására. A maradványt a törökkori Csemberdzsi aga dzsámi minaretjének alapozásával azonosíthattuk, mivel a jellegzetes tájolású épület több, a törökkor végén készült térkép tanúsága szerint ezen a telken helyezkedett el.¹⁸ A minaretalapozást egy korábbi temető sírjaiba ásták be. Öt melléklet nélküli, sorokba rendezett sírt tártunk fel. A sírokat betöltő földből római kori és középkori kerámiatöredékek kerültek elő.

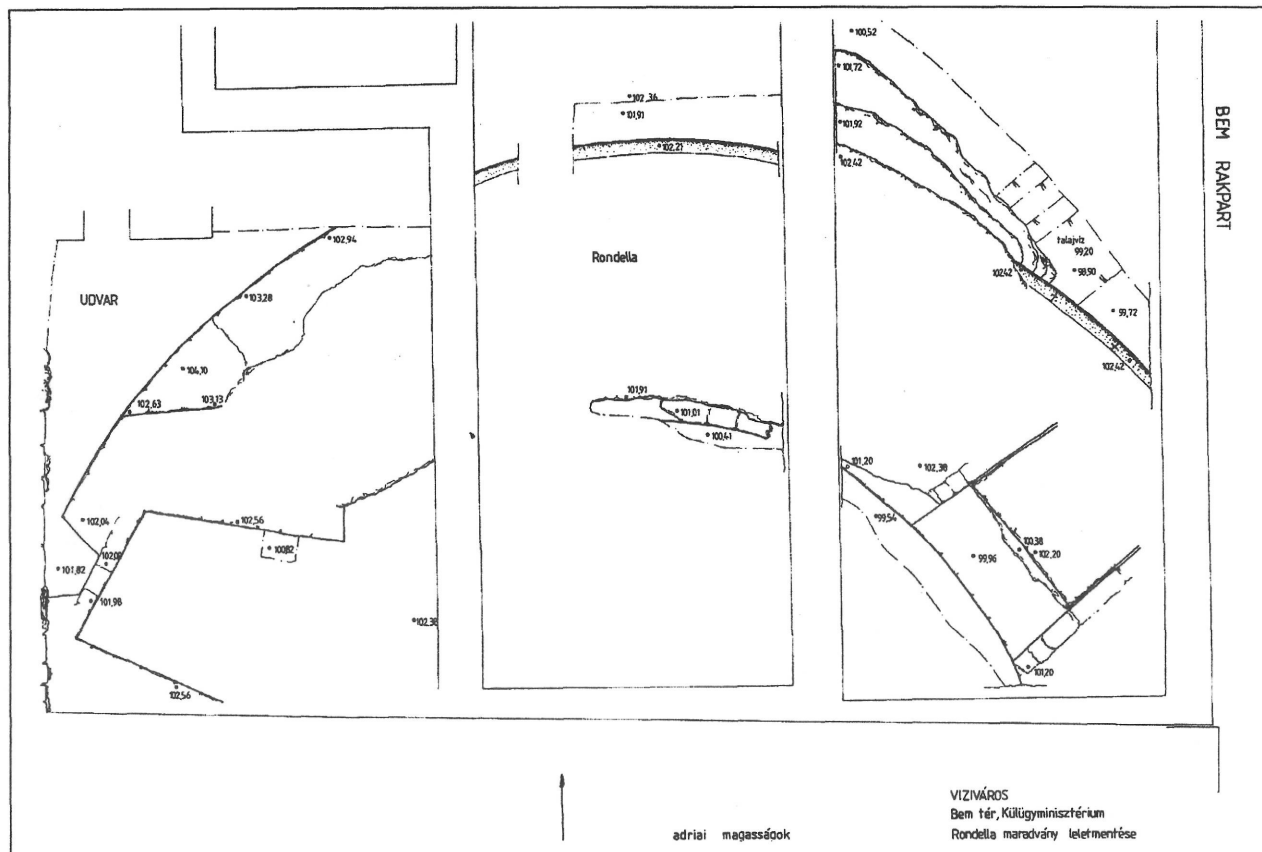
5. kép. Budapest II., Bem tér 4. A külvárosi városfalat a Duna partján lezáró törökkori rondella maradványainak alaprajza. (Viemann Zsolt rajza)

A Külügyminisztérium A, illetve B és C épületei közötti telekhatár az egykori városfal vonalát követi. Ezért a C épület pincéjében a rondella északi félkörívét tárhattuk fel, a déli rész maradványai az A épület beton alaplemeze alatt találhatóak meg. A rondella fala függőleges, 5 méter vastag, falazata egységesnek tűnt: tört, durva mészkőből és szilárd mészhabarcsból készített öntött falazat. Belső oldalát nagyméretű mészkőkváderekkel burkolták. Külső homlokzatán azonban hárshegyi homokkőből faragott nagyméretű, de igen vékony kváderburkolatot találtunk. Ez a burkolat egy szakaszon hiányzott, itt a fal burkolatlan magja látszott csupán. A falkiromlás mellé csatlakozó burkolat hézagainak pótlására nagyméretű, újkori téglákat használtak. Ez bizonyítja, hogy a homokkő burkolat a város 1686-os visszafoglalása után készült. A falban két lőrést tártunk fel. Az egyik a Duna felé néző széles, tölcser alakú ágyúlőrés volt, amelyet az újkori újjáépítés során teljesen befalaztak. Ezért nem tudtuk megfigyelni az eredeti lőrésnyílást sem. A másik lőrés az egykori városkapura nyílt, közvetlenül a városfal mellett. A lőrés tölcserre ezért kissé elnyújtott volt a fal irányába, hogy minél jobban lehessen innen pásztázni a falat, viszont minél kevesebb belvési lehetőséget hagyjon. Ennek a lőrésnek csupán a kilövőnyílását falazták a későbbiekben be.

A rondellának számos török és újkori ábrázolását ismerjük.¹⁹ Ezek alapján megállapítható, hogy a fent leírt ágyúlőrés a rondella földszinti lőrésorába tartoztak. A lőrések helyei megegyeznek a korabeli ábrázolásokon és térképeken látható lőréskeivel. Az írásos források segítenek a rondella építési idejének meghatározásában is. A feltárásokon ugyanis a nagy mélység miatt nem sikerült az eredeti járósínteket elérni, és azok alá ásva a készítés idejére régészeti adatokat nyerni. A tizenöt éves háború ostromairól szóló források azonban Arszlán budai pasát (1565–1566) nevezik meg a rondella készítőjeként, aki így próbálta a Vízivárosi hadi szempontból addig jelentéktelen városfalát jobban védhetővé tenni.²⁰ A teljes kör alakú, emeletes, függőleges oldalfalú, de alacsony építmény tulajdonképpen egy kisméretű rondella volt. Elhelyezése a víz partján, önállóan a körítőfal végében még a korábbi, hasonló megoldású ágyútoronyokkal rokonítja, amint emeletes volta is.
