PINCEKUTATÁS AZ ORSZÁGHÁZ UTCÁBAN

(ADALÉKOK BUDA KÖZÉPKORI TOPOGRÁFIÁJÁHOZ A PINCEKUTATÁS TÜKRÉBEN)

JUDIT ZÁDOR

CELLAR RESEARCH IN THE BUDA CASTLE DISTRICT

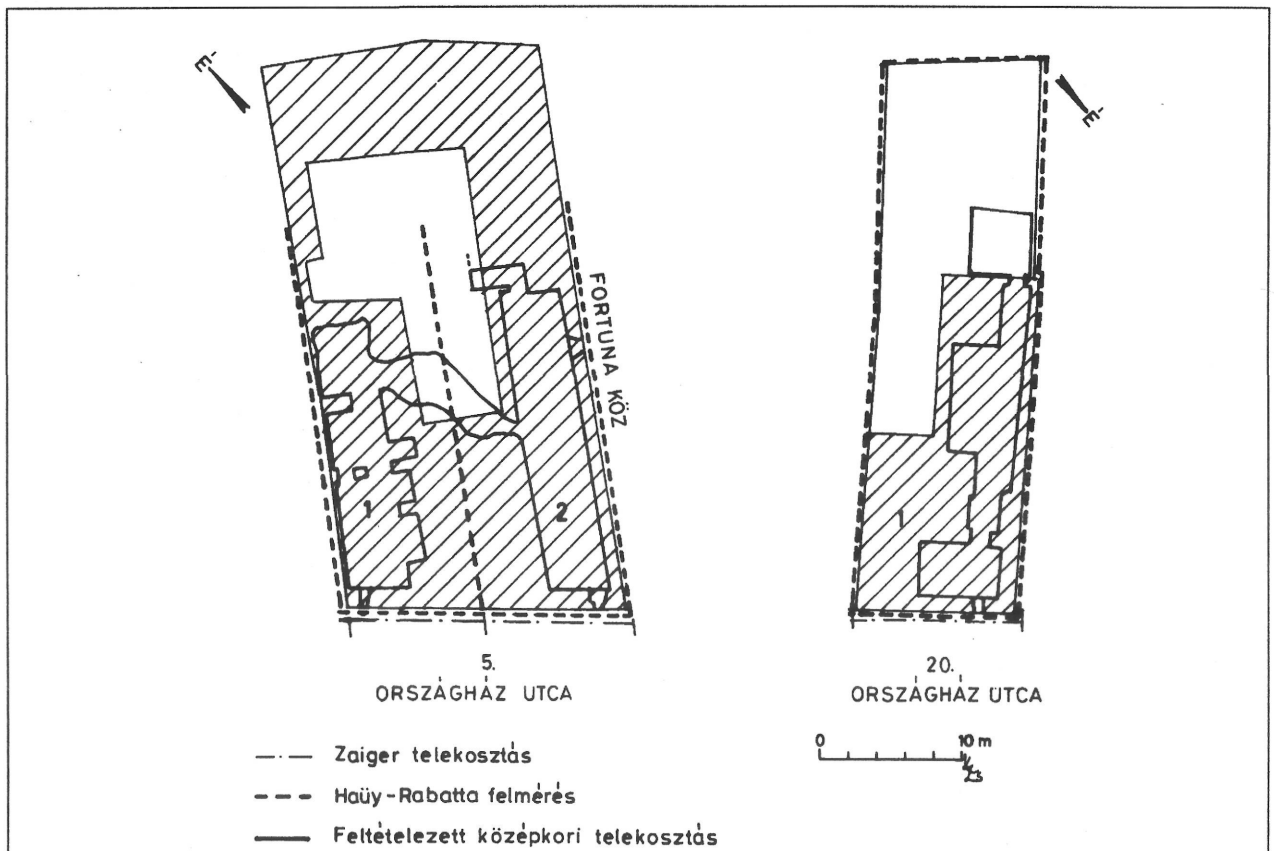
I. rajz. Az Országház utca 20. sz. és 5. sz. épület alaprajza.

Az Országház utca 20. sz. épület mai telekmérete megegyezik a Háüy–Rabatta-felméréssel, és pincealaprajza követi az eredeti középkori beépítési rendet. (I. rajz)

A sarokház udvarán, az északi és a déli oldalon egy-egy lejáró nyílik két középkori pincébe. Feltehetően a visszafoglalás után azonos tulajdonossal rendelkező, két középkori épületnek külön-külön pincéje lehetett, amelyeket a telekgyesítéskor – a barokk újjáépítésnél – márgába vajt folyosóval kötötték össze (I. rajz).

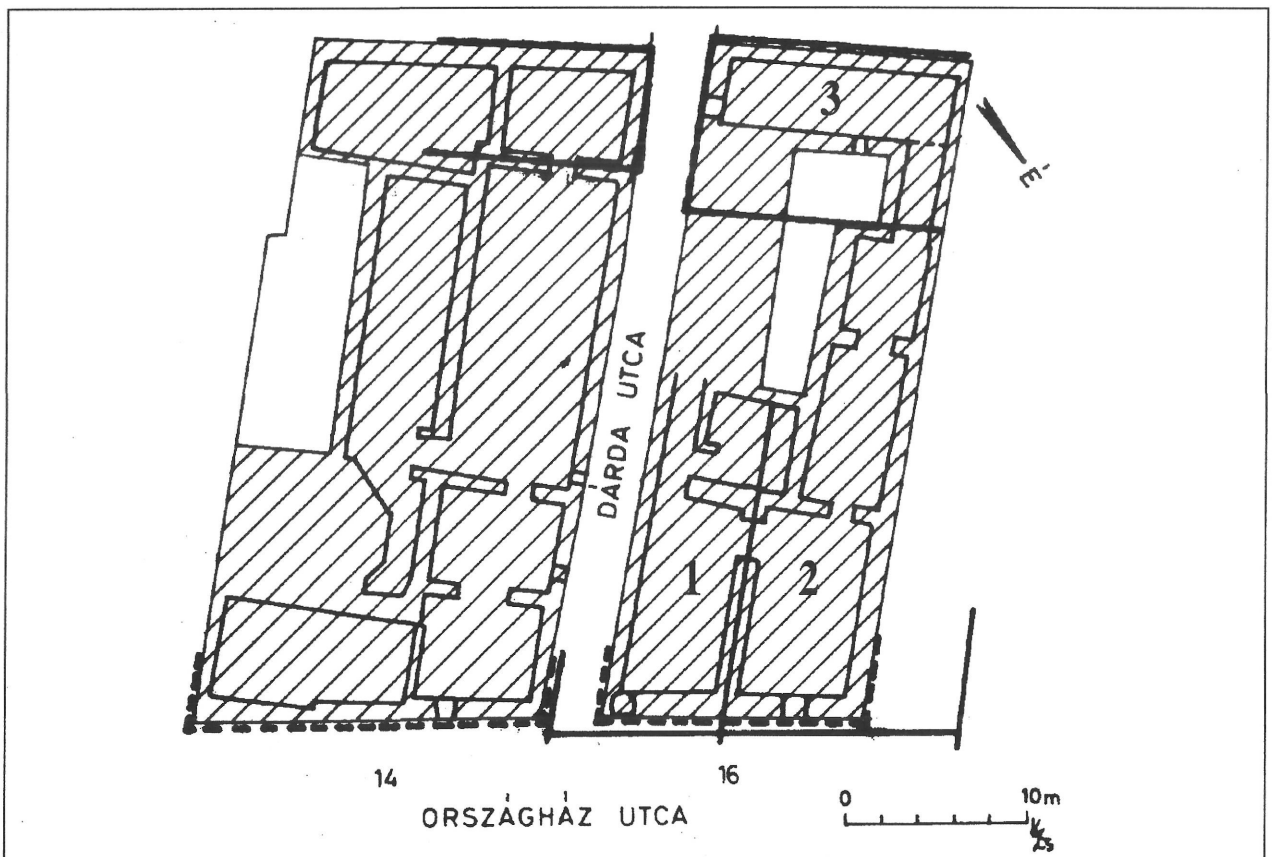
II. rajz. Az Országház utca 14. és 16. sz. épület alaprajza.

Az Országház utca 16. jelenlegi teleknagysága megegyezik a Háüy–Rabatta-felméréssel, de a pincehelyiségek alaprajzi elemzése eredményeként kiderült, hogy az itt álló késő középkori sarokház helyén elképzelhető, hogy három korábban épült lakóház állt. (II. rajz)

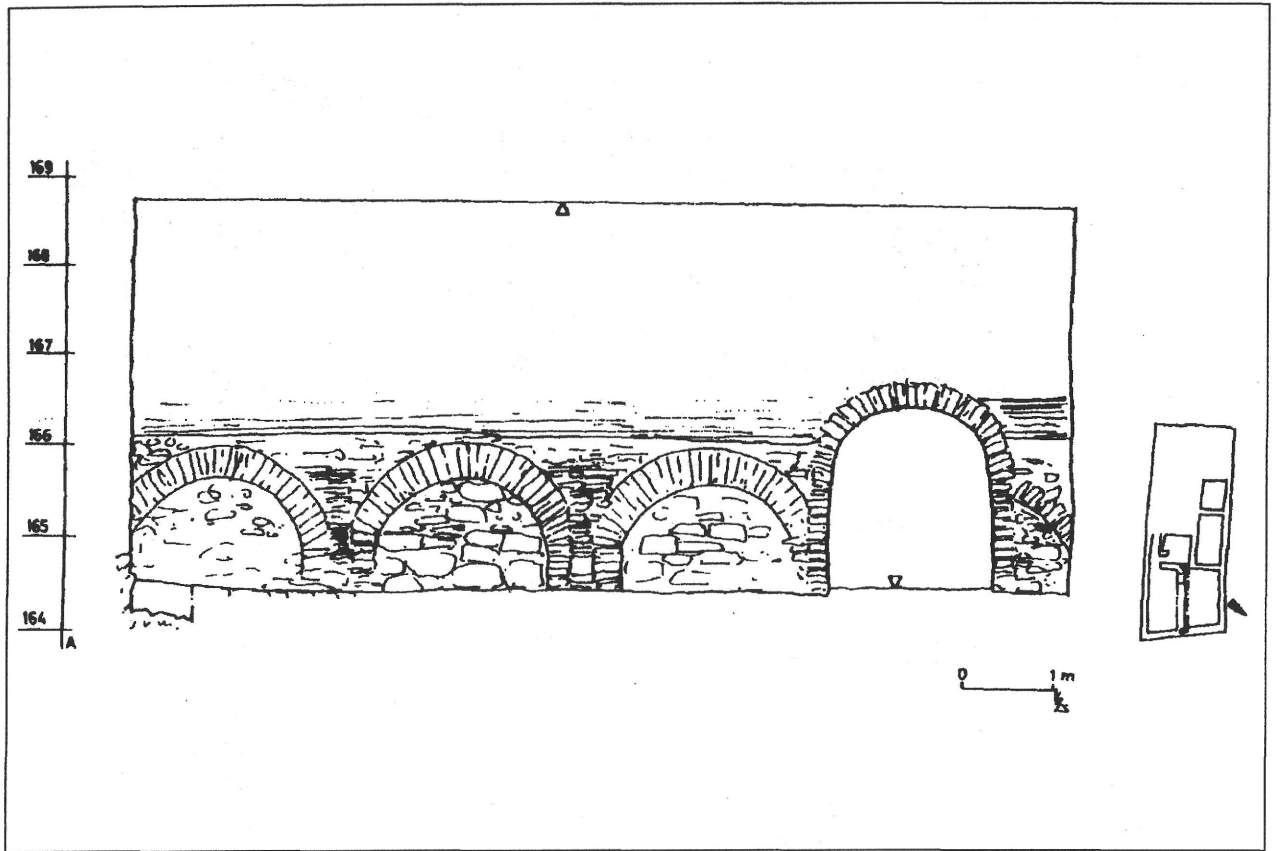
III. rajz. Az Országház utca 16. sz. épület második pincehelyisége, déli falának nézeti rajza.

A téglalécek 70x90 cm széles téglapillérré támaszkodnak. Amíg az ívek élükre állított keskeny téglákból állnak, addig az általuk bezárt részt és a pilléreket vízszintesen rakott téglalásor borítja. Itt a téglák hol a hosszanti, hol a rövidebb oldalukkal állnak kifelé (III. rajz).

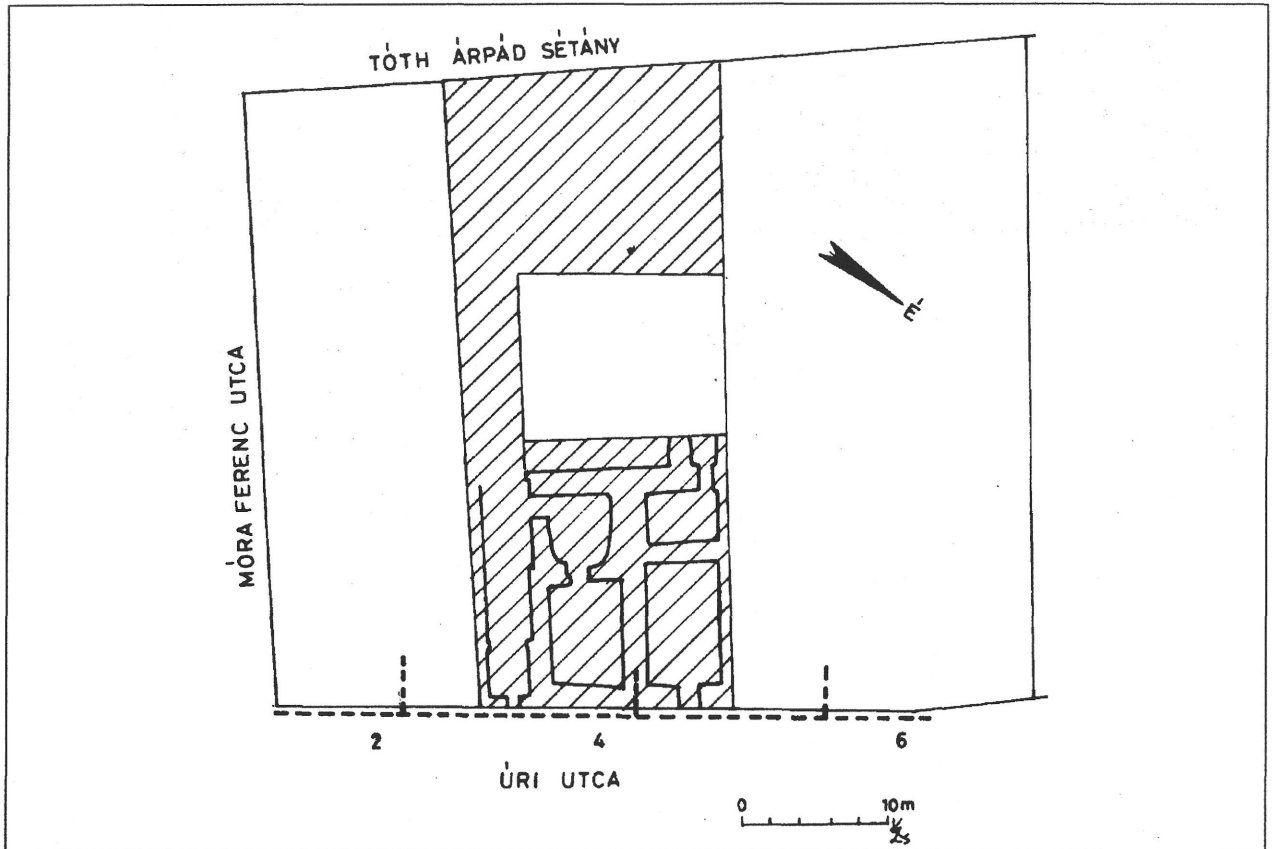
IV. rajz. Az Úri utca 4-6. sz. épület pincealaprajza.

Az Üri utca 4. és 6. sz. épületek alatti pincék alaprajzi elrendezése komoly hasonlóságot mutat az előbb említett pincerendszerrel. (IV. rajz)

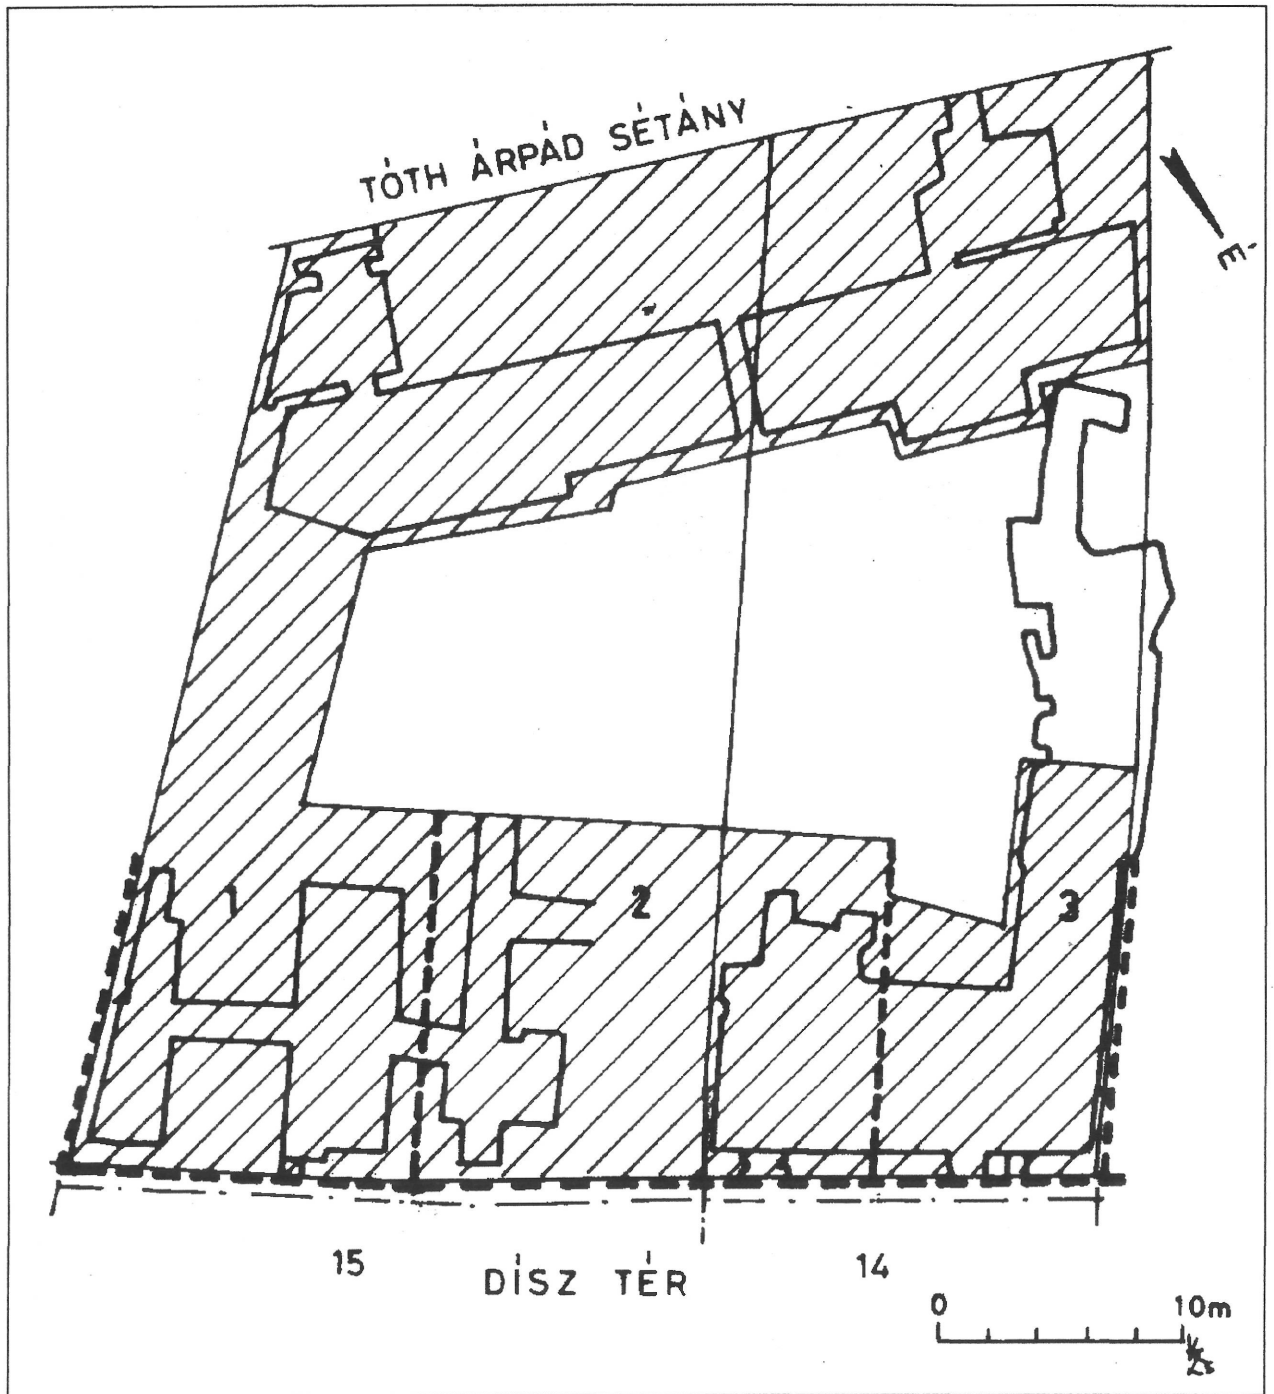
V. rajz. A Dísztér 14. és 15. sz. épület alaprajza.

A mai telekosztás eltér a Háüy–Rabatta-felméréstől. A jelenlegi két épület helyén a középkorban három lakóház állt. A Dísz tér 14. helyén két középkori telek szerepel: az északi oldalon egy 33 lábnyi (10,43 m), a déli részen pedig a Dísz tér 15. északi felével alkot egy 57 lábás (18,02 m) homlokzati méretű lakóházat. A 42 lábás (13,28 m) harmadik telek a Dísz tér 15. déli részén volt. (V. rajz)

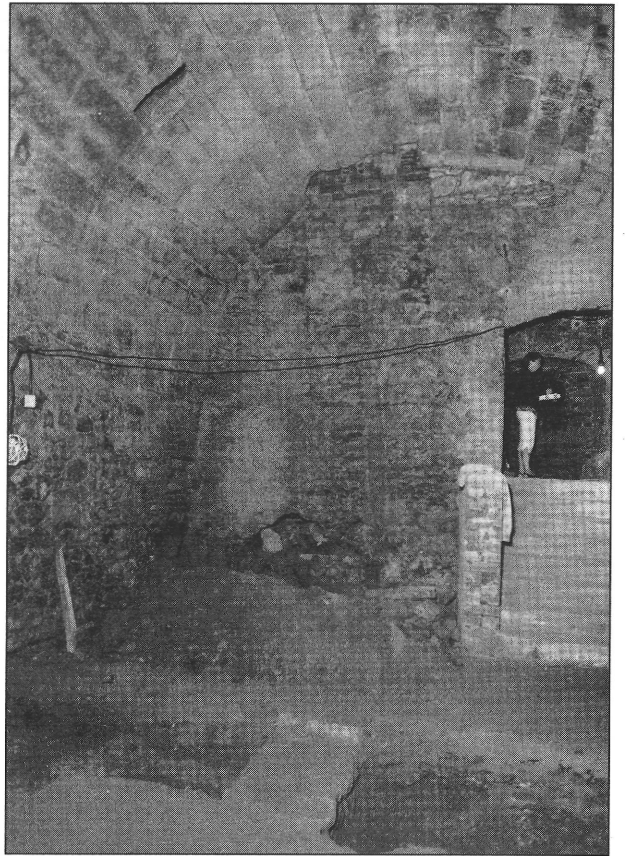
1. kép. Az Országház utca 20. sz. ház pincéje. A második helyiség nyugati zárófala, átjárás a harmadik helyiségbe.

A harmadik helyiség (nyugati) az udvar utolsó harmadáig húzódtott, és meghatározta az épület középkori hossz méretét, a telek beépítettségét. Ezt az újkorban lefalazott nyugati pincerészt – amely az I–II. pincehelyiségek folytatása – a régészeti kutatás során találtuk meg. Falait sziklára alapozták. A helyiség északi falában három, déli részén egy konzol maradt meg, ami bizonyítja a kezdeti síkfedést. Később átboltozták, jelenleg pedig újkori tégladongaboltozat fedti (1., 2., 3. kép)

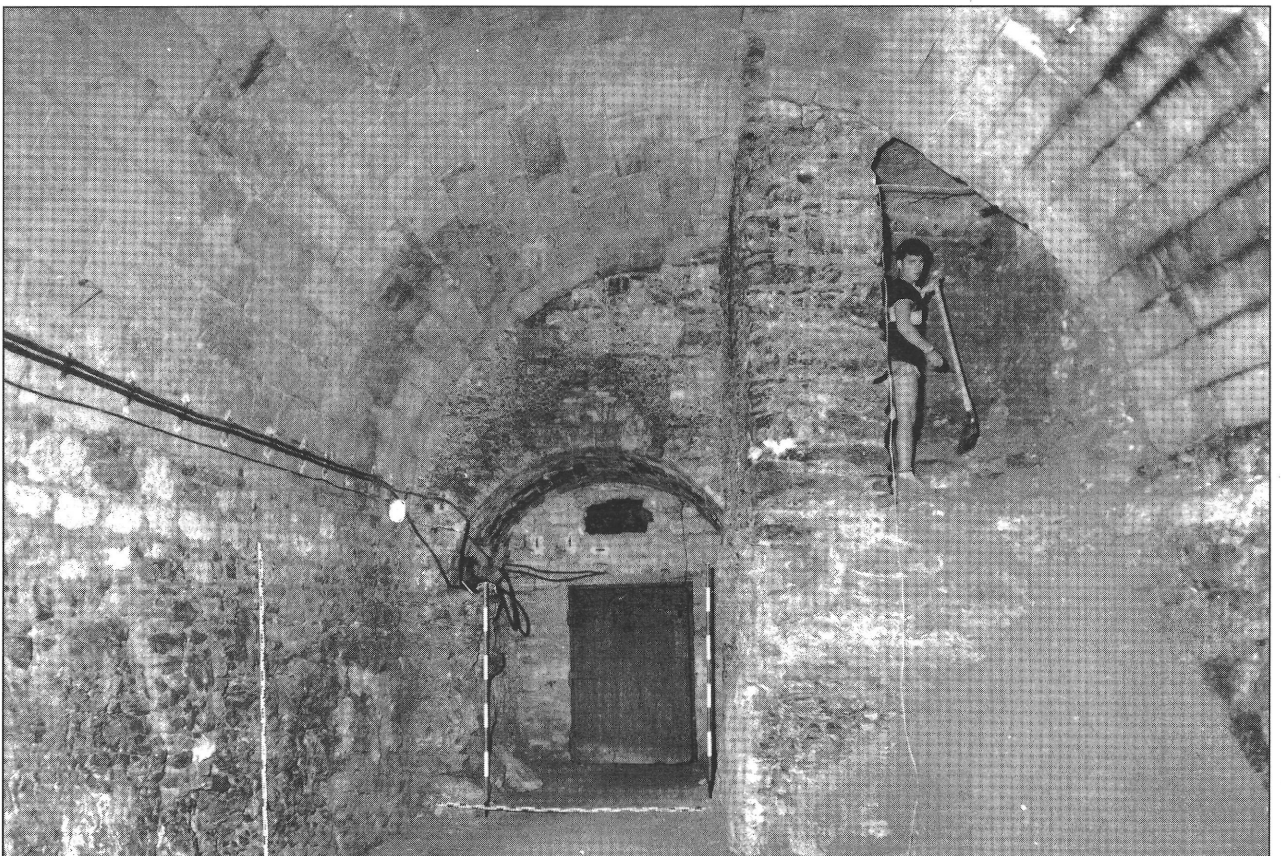
2. kép. Az Országház utca 20. sz. ház pincéje. A második helyiség keleti oldala, a középkori pincelejáró feltárásával.

A második lejárát a kapualj északi falának nyugati végén elfalazott ajtón keresztül vezethetett le a pincébe. A végződését a kutatás folyamán a középső nagy hosszanti helyiség északkeleti falában találtuk meg. Ennek a pincerésznek a nyugati zárófalába vágták bele az újkori átépítés során a jelenlegi lejáratot.

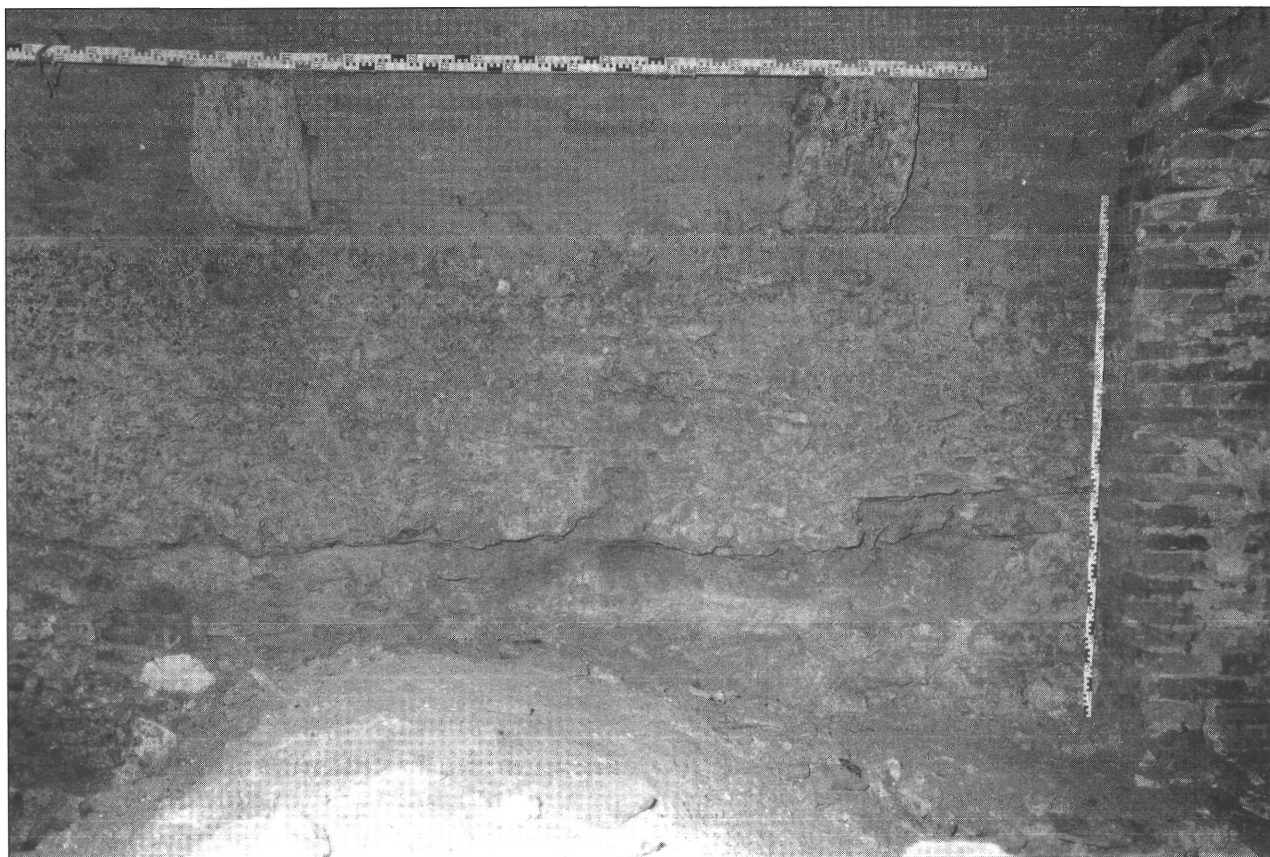
3. kép. Az Országház utca 20. sz. ház pincéje. A konzolos hármass számú helyiség északi fala.

A pince kelet-nyugati irányú, három helyiségből áll, és a középkori telek északi részét foglalja el, a XIII. század végén, XIV. század elején épült síkfedéssel. Ezt az északi oldalfalban lévő konzolsor első tagja bizonyítja, amelynek további folytatását az újonnan kibontott, elfalazott részben találtuk meg. Később a síkmennyezetet elbontották, és a pincét dongaboltozattal fedték. A török időben nagyalakú kváderkövekkel borították az eredetileg feltehetően téglaboltozatú mennyezetet.

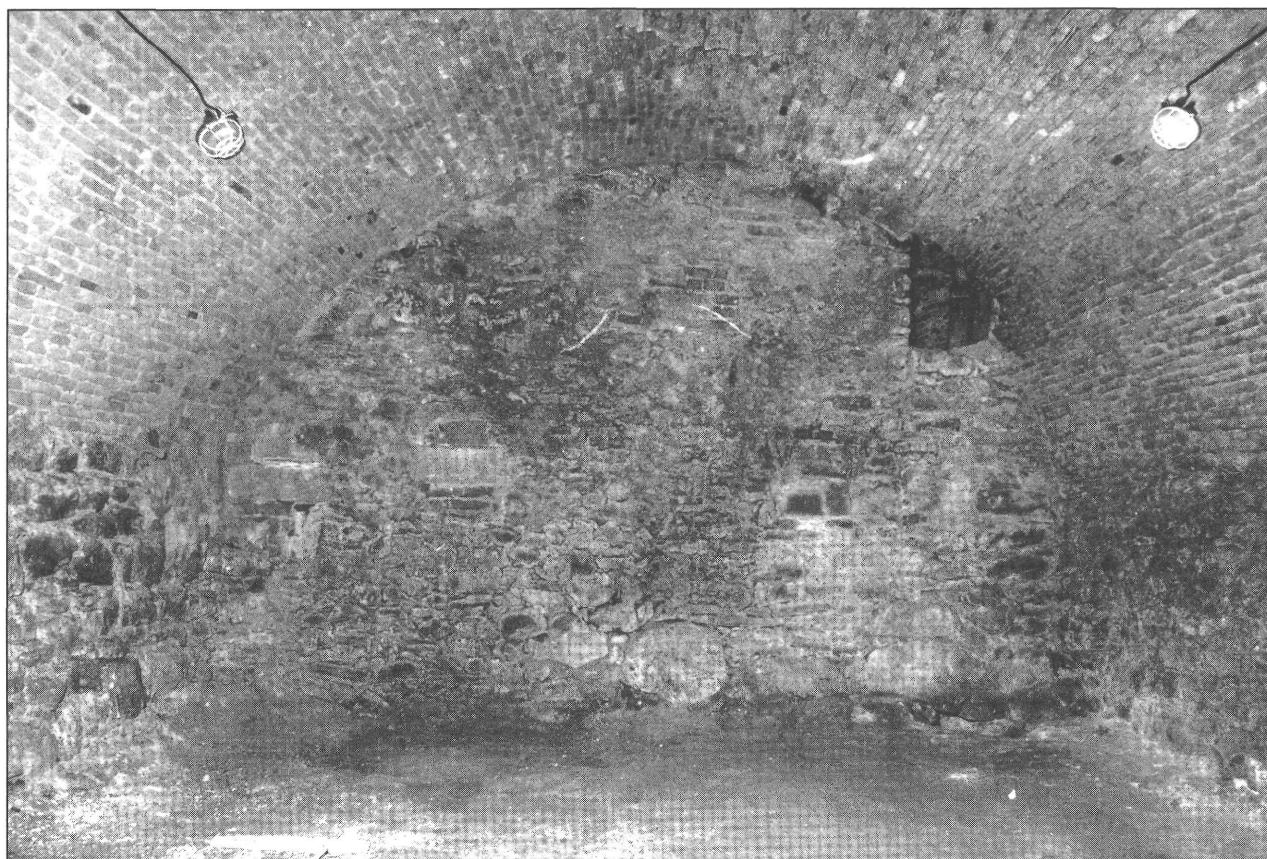
4. kép. Az Országház utca 16. sz. ház pincéje. Az első számú helyiség keleti zárófala.

Az udvarról nyíló lejárát az első pincehelyiségbe vezet. A helyiség keleti (Országház utcai) oldala többször átalakított, tört köves, középkori zárófal. Benne középtájon felül, közvetlenül a boltosított alatt és alul, a mai járószinten, egy-egy nagyméretű kő látható. Ezek méretükben és formájukban is eltérnek a falazat jellegétől és textúrájától (4. kép).

Úgy tűnik, mintha ezek a kőmaradványok akár egy korábbi – egykor itt álló – épület másodlagosan felhasznált kövei lennének.

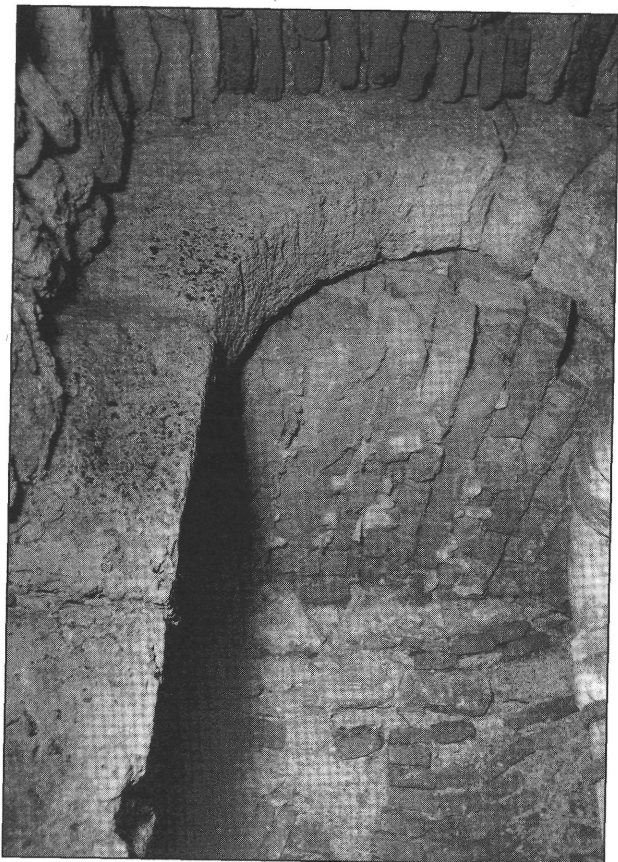
5. kép. Az Országház utca 16. sz. ház pincéje.
Az első számú helyiségben lévő kút merítőnyílása.

A keleti zárófal déli sarkában kút áll, amelynek az 50-60 cm nagyságú merítőnyílását a pince középkori téglaboltosította félkörösen zárja le. Feltehetően a vizet a helyiség beboltozása előtt nyerhették innen, mivel a jelenlegi szűk hely ezt nem teszi lehetővé. A kúthoz – ami feltehetően közkút funkciót is elláthatott – az utca felől csúcsíves merítőnyílás tartozik, amit újkori téglákkal megújított mészkőfal zár le (5. kép).

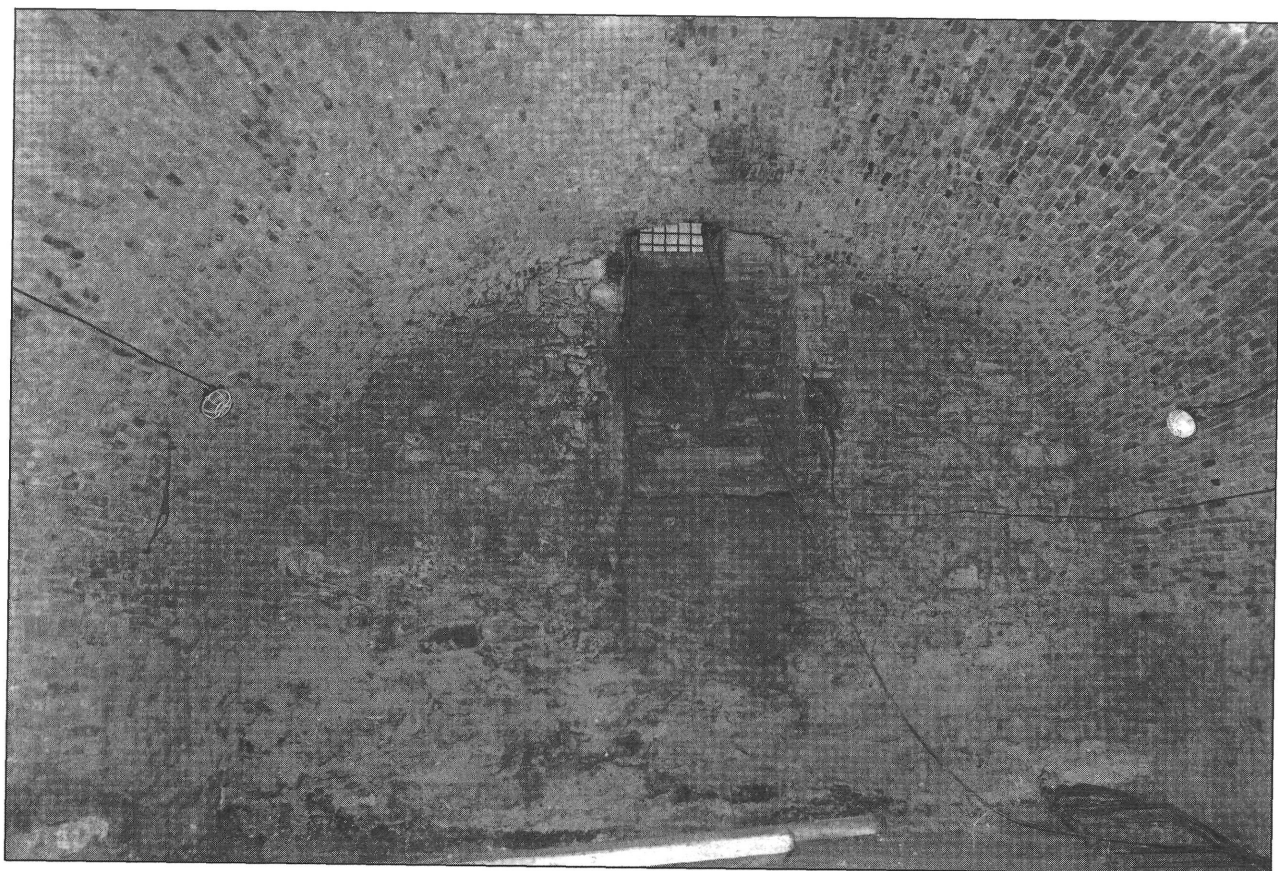
6. kép. Az Országház utca 16. sz. ház pincéje. A második számú helyiség keleti zárófala a hordógurító nyílással.
Középen a mélypincelejárát részletével.

A második helyiség keleti (Országház utcai) részét – északi sarkán törmelékre, déli végén márgára alapozott – középkori fal zárja le. A keleti végfal közepén látható az egykori lejárát, a „hordógurító” helye. Ennek középkori falmaradványai kizárólag a déli oldalon maradtak meg, északi lezárására és az egykori lépcsőfokaira csak nyomokban következtethetünk. A középkori lejárátot később elfalazták, és pincenyílásként leszűkítették.

A második helyiség közepén pincelejárát került elő. A középkori lépcsősorból csak két darab – feltehetően az eredeti helyéről kimozdított – mészko lépcsőfok maradt meg. Az újkorban átalakított lejárát az egykori mélypincébe vezethetett, az eredeti középkori bejárattól csak a félköríves mészko záródás látható (6. kép).

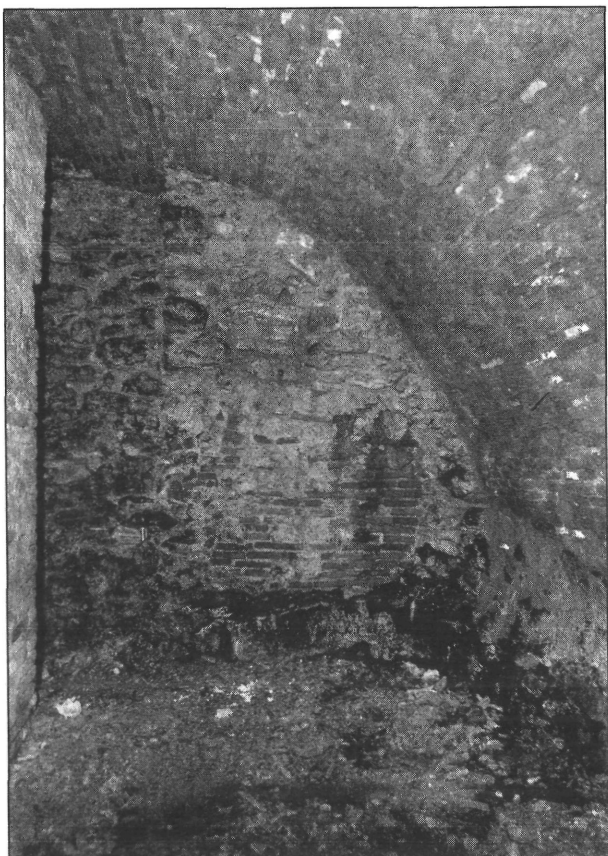
7. kép. Az Országház utca 16. A pincelejárát melletti kis helyiség nyugati fala, a visszabontott középkori falmaradvánnyal.

Ha visszatrünk kiindulási helyünkhöz, az udvarról nyíló lejárathoz, ott félszinten, az első helyiségtől nyugatra, kis téglalap alaprajzú teret találunk. A helyiség keleti falában – ami az első helyiség nyugati falával egyezik – az első helyiség északi falának kelet-nyugati falcsonkja és a második helyiség téglaboltozatának lenyomata látható. A nyugati fal északnyugati sarkán pedig 40 cm vastagságban visszabontott középkori falmaradvány került elő (7–8. kép).

A lejárát melletti kis helyiség nyugati lezárásában előkerült visszabontott falsarok és a keleti oldalon lévő – az első helyiségtől teljesen eltérő szerkezetű – falmaradvány azt feltételezi, hogy a második háznak talán itt lehetett a lépcsőlejárója. A kérdés megoldásához csak alapos falkutatás segítségével kerülhetünk közelebb.

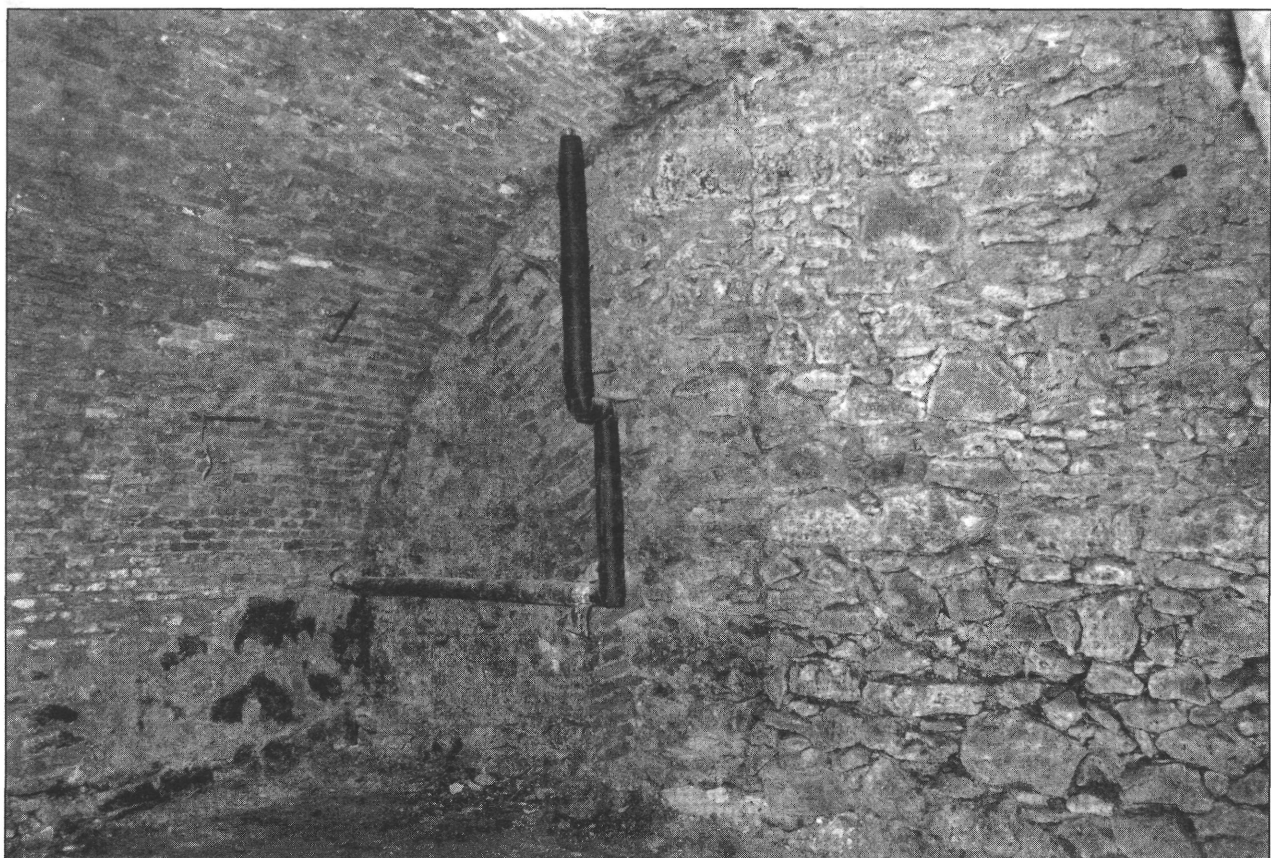
8. kép. Az Országház utca 16. sz. ház pincéje. A pincelejáró melletti kis helyiség keleti oldala, az első helyiség északi falának visszabontott maradványával és a második helyiség boltozatának lenyomatával.
