ALTMANN JÚLIA – BERTALAN VILMOSNÉ – KÁRPÁTI ZOLTÁN

A BUDAI (ÓBUDAI) TÁRSASKÁPTALAN PÉTER TEMPLOMA

ST. PETER CHURCH OF THE BUDA (ÓBUDA) CHAPTER

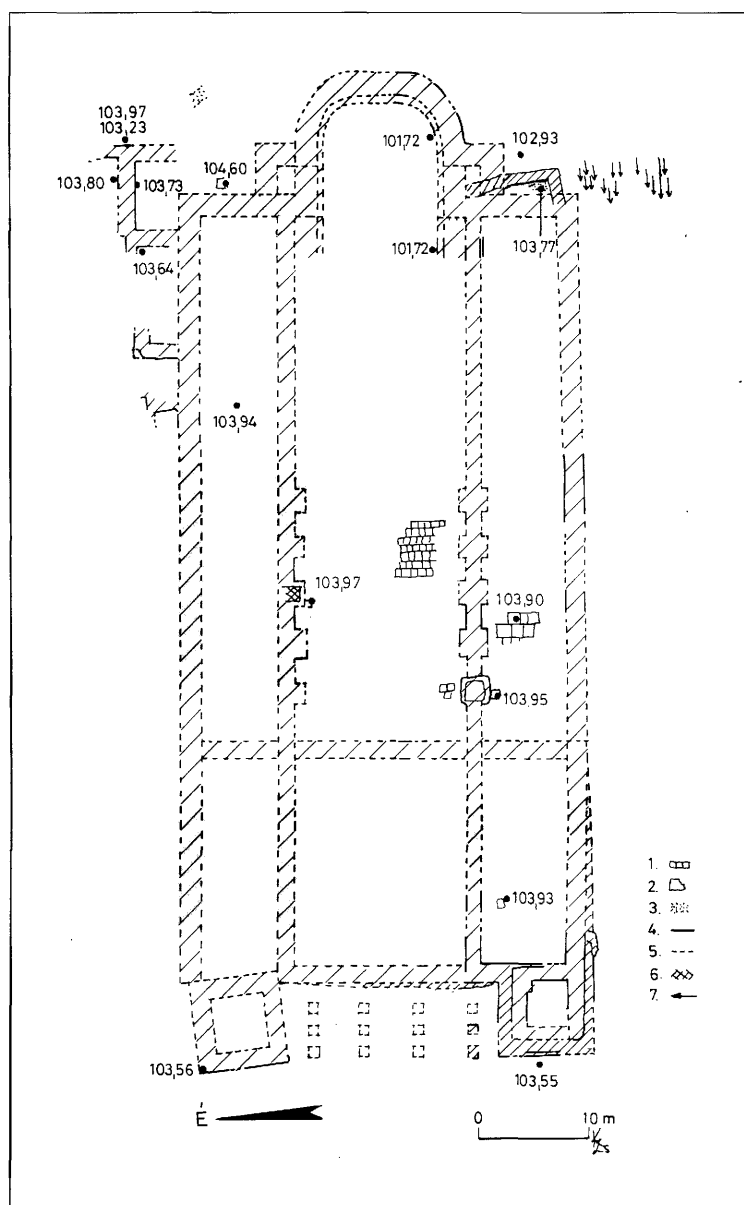
1. kép. A Péter templom kiszerkesztett alaprajza (elvi rekonstrukció).
 1. kőpadló, 2. vörös márvány padló, 3. padló alatti habarcsalapozás, 4. feltárt falak,
 5. összeköthető falak, 6. árkádív alapozás, 7. sírok (temető)

A leletmentések és ásatások eredményei alapján egy háromhajós, pilléres árkádsorú bazilika rekonstruálható, melyeknek falait zömében római kori épületek visszabontott részleteire alapozták. K-i vége félköríves záródású, nyújtott apszissal, alatta altemplommal („kerepta” 1311),⁷ Ny-i vége kéttornyos, oszlopos előcsarnokkal, Westwerkkel záródott. (1, 2, 3, 4. kép) A több periódusban készült templom teljes hossza a Westwerkkel a 12. sz. második felében 89 m körül, a Westwerkig 62 m hosszú volt. Teljes szélessége 36.50 m. Az apszis szélessége 15 illetve belmérete 11 m. A feltárt altemplom hossza kb. 11 m, lejárata valószínűleg két oldalon a főhajóból nyílik. A főhajó szélessége az alapfalaknál 15 m, a mellékhajóknál 7 m, a sávalapozásoknál 7.30 m. Az alapfalaknál (102.56 alatt) szélessége 190–200 cm. A feltételezett É-i zárófal azonos méretű lehetett mint a D-i záró-

built on the remains of Roman buildings can be reconstructed, though some details have remained unsolved yet. Its eastern end was a semi-circular apse, whereas its western end porch with two towers: ie. a Westwork. (*Figures 1, 2, 3, 4, 9*). The full length of the church was 89 metres in the 12th century. Its full width was 36,5 metres. The apse was 15 metres wide. The nave was 15 metres wide, whereas the aisles were 7–7 metres wide. The foundation of the main walls were 190–200 cm wide whereas the one between the pillars was 130 cm wide. Within the church stone paving was found on plaster base made of 100 × 100 cm stone tiles. (At above 103.9 – 97 metres above sea level.) The floor of the was also made of stone. (At 101.72–77 metres above sea level.) Graves of a cemetery were found to the south of the church. The earliest buildings of the chapter were also on the southern side of the church.

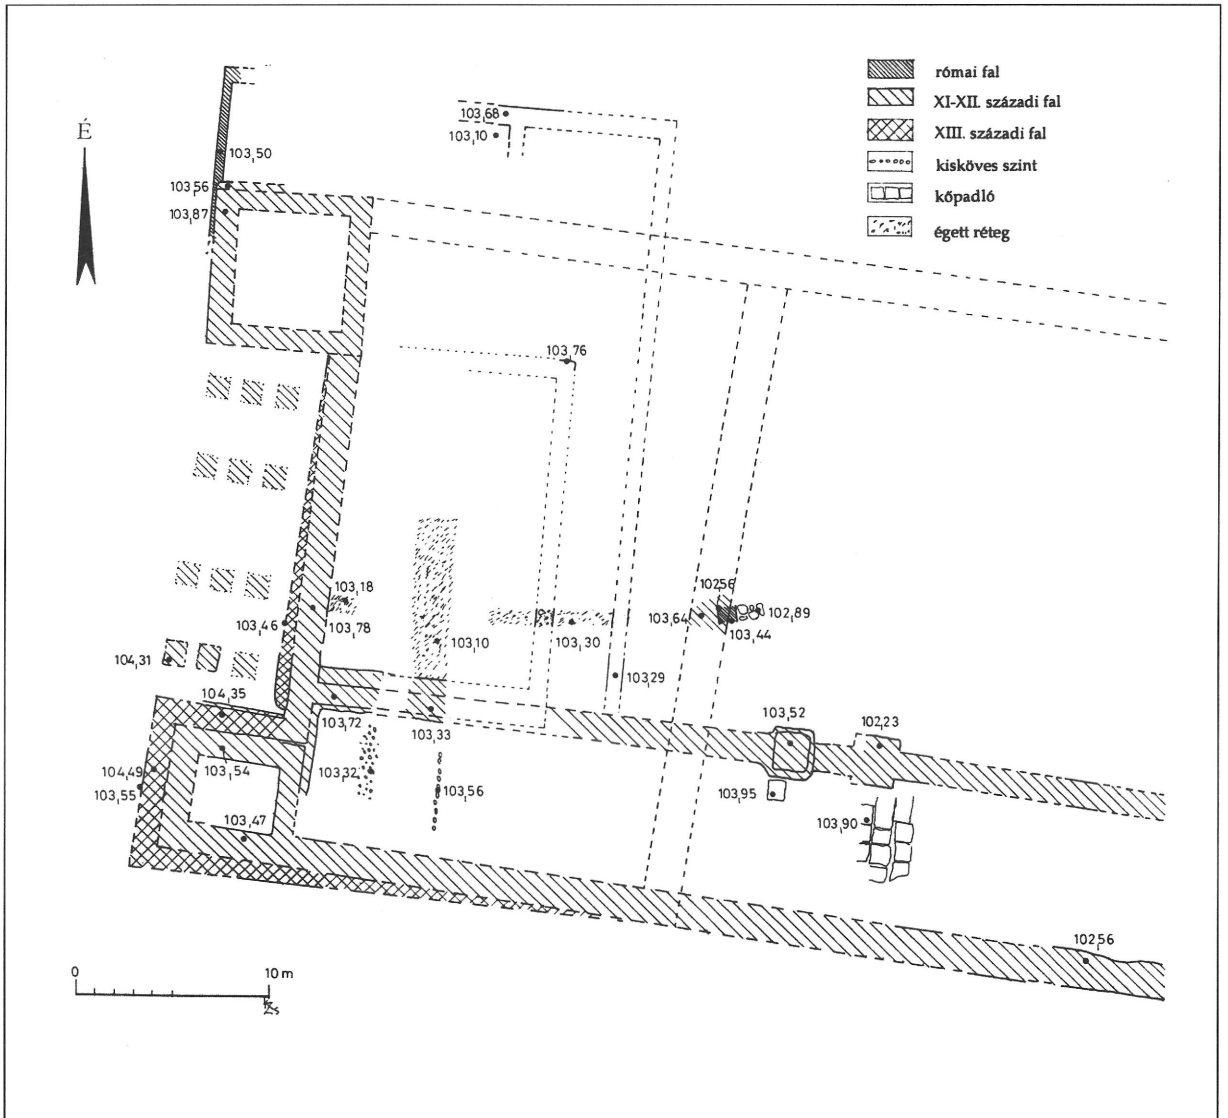
2. kép. A Westwerk alaprajza

előépítményének, azaz a Westwerknek. (86/84. és 86/229-es rajzszám, 2, 4. kép) A Westwerk területén egy római épületből átépített és feltehetőleg a káptalan 1040 körüli első épületeihez tartozó objektum észak-déli és kelet-nyugati falait határoztuk meg. Ennek a korai épületnek a déli oldalán jelentkezett egy köves réteg 103,32-es szinten. Szerintem ez az épület, mely koraközépkori lehet, leégett, ennek nyomát az épületen belül a közműárokban feltárt szakaszokon mindenütt megtaláltam (103,09–103,30 között). Az égésréteg megadja ennek az első épületnek a belső szintjét 103,10 körül. Ennek az épületnek déli falát kíséri a déli sávalapozás fala és a tornyok közötti nyugati fal (2, 4. kép). A feltárt két torony nem egyidőben, több periódusban épült. A tornyok az első periódusban a falvastagság alapján csak nagyon alacsonyak lehettek, miután a Westwerk is alacsonyabb a templom többi részénél. Az északi torony csatlakozott annak a nagyméretű, több osztású, észak-déli tájolású, későrómai, illetve koraközépkori épület nyugati falához, mely részben a Westwerk területén került elő. Ennek a toronynak nyugati fala (8,60 m hosszú) ráépült egy észak-déli irányú római fal visszabontott tetejére 103,50 és 103,22-es szinten. A torony északi és déli sarkát ki lehetett bontani, a falvastagság nem volt a közműárokban meghatározható. A toronyalapozás északi sarkán egy 100 cm széles kelet-nyugati fal húzódik. (86/84-es rajzszám, 20, 21, 22. kép). A déli torony az első periódusban beleépült a Westwerk déli és nyugati 160 cm-res falába, mellyel lezárták azt a kis-köves burkolatú térrészletet, mely a koraközépkori épület déli oldalán jelentkezett (103,32–103,56). Ezt a 6,20 × 6,20 m-res négyzetes tornyot megerősítik a második periódusban, így a templom nyugati és déli falával együtt 2,60 m széles lesz (23, 24, 25, 26. kép). A Péter templom déli tornyának megvastagítása, mely a templom déli falának részbeni megvastagításával is járt, úgy gondoljuk fennállott még a Mária templom megépítésekor és a Péter templom többi részének elbontása után is. Erre enged következtetni, hogy mind a két objektum feltárt falait azonos szinten bontják el (104,10 és 104,49 között). Csak tájékozódásnak: a Mária templom téglapadlója több helyen megmaradt 104,38-as szinten.

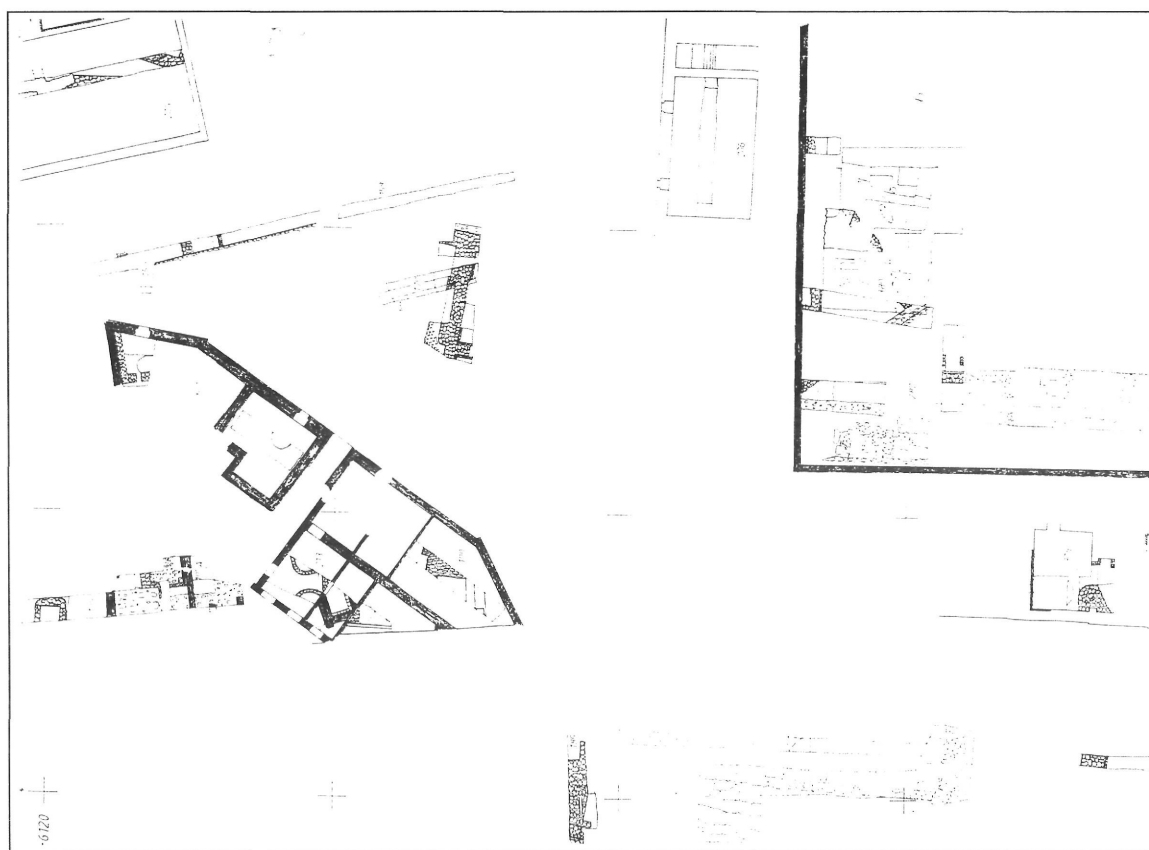
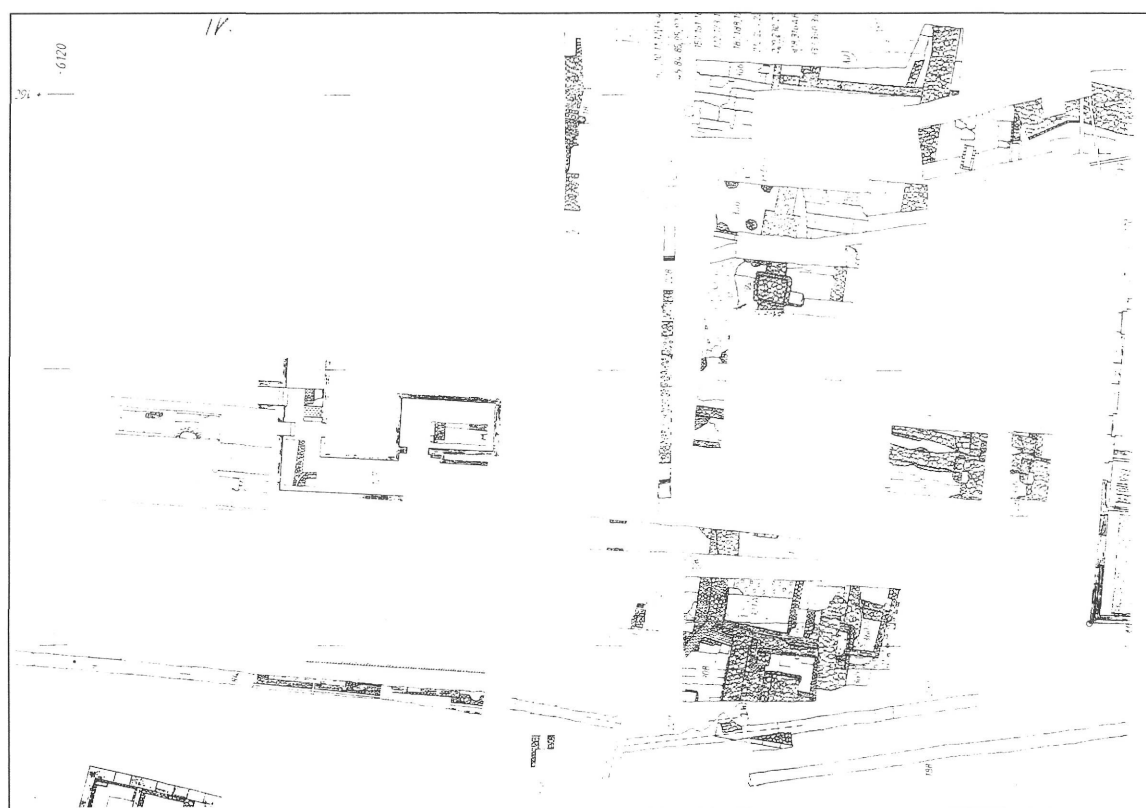
3-4. kép. Ásatási alaprajz a Fő téren – Laktanya utca – Harrer Pál utcában feltárt középkori és római kori falmaradványokkal a rajzszámok feltüntetésével

dó Hajógyár utcában (3-4. kép). A Zichy kastély északi homlokzata előtt új közművet építettek ki, amelynek átlag 80 centiméter széles és 1 méter mély munkagödret a Fő tér felől hajtották a Duna irányába. A munkálatokról az árokásás után, de még a vezetékfektetés előtt szereztünk tudomást. Sajnos a munkálatokat teljes mértékben leállítani már nem lehetett, de a közműárok régészetileg fontosabb nyugati szakaszán, azaz a Fő tér felőli részen lehetőségünk volt, hogy alaposabban vizsgálhassuk a metszeteket, és néhány ponton mélyítést is végezzünk, továbbá az ezen a szakaszon a kitermelt földet is átvizsgálhassuk.

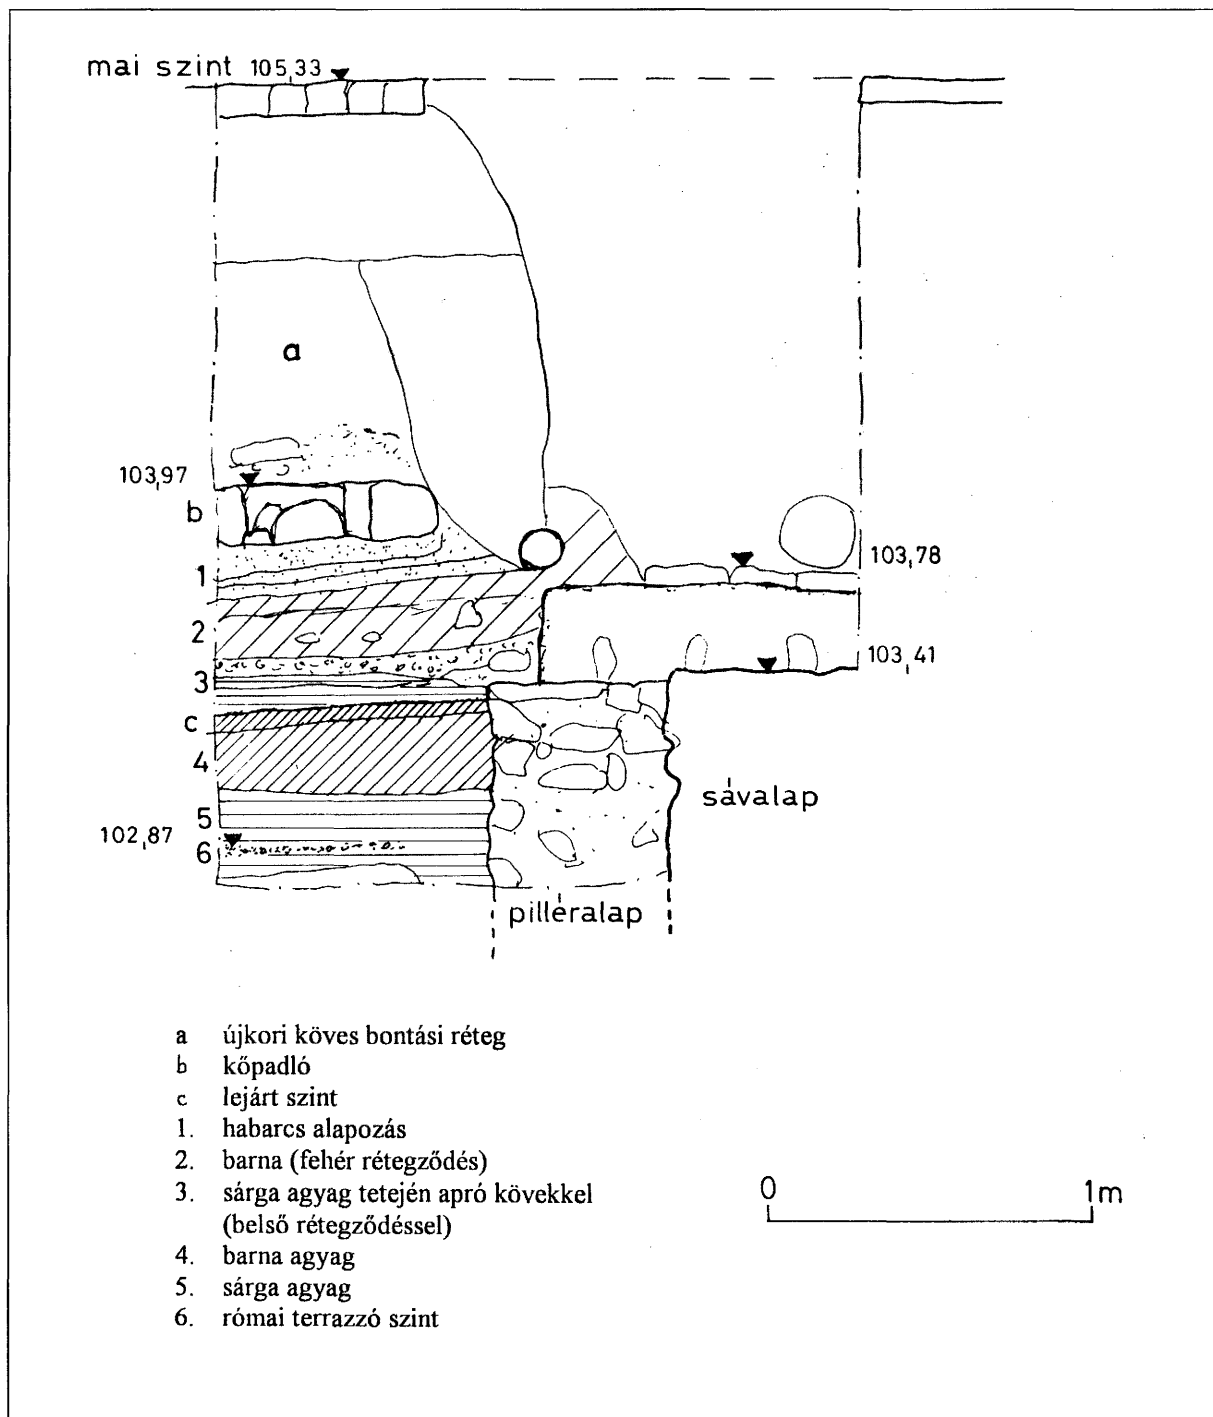
5. kép. Az északi mellékhajó sávalapozásának és pillérének részlete a K-Ny-i közműűárokban és D-i rábontásban. A rábontás és árok nyugati falának metszetrajza.

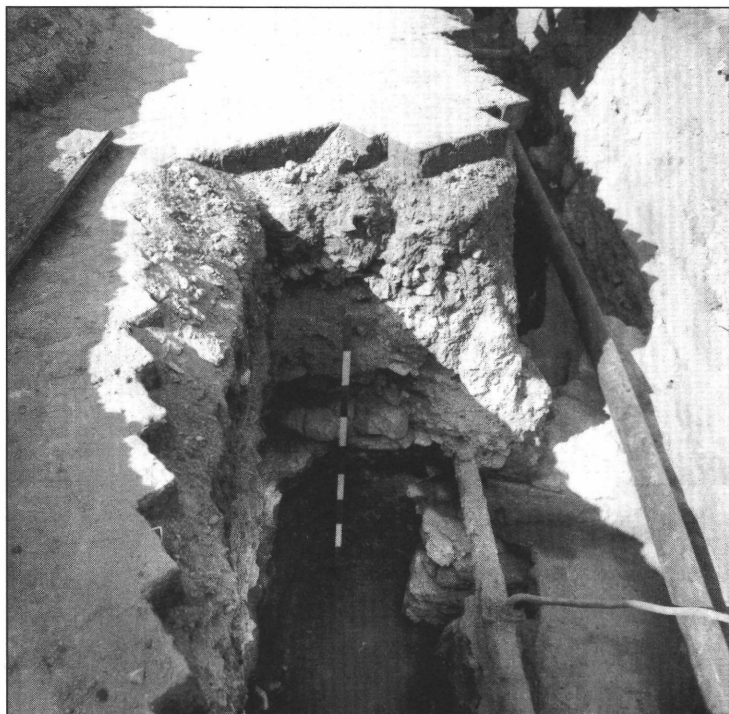
6. kép. Az északi mellékrajó sávalapozásának részlete, mely két-két római pillér között húzódik K-ről. A habarcspadló és kőpadló részletével, melyeket az újkori közművek átvágtak.

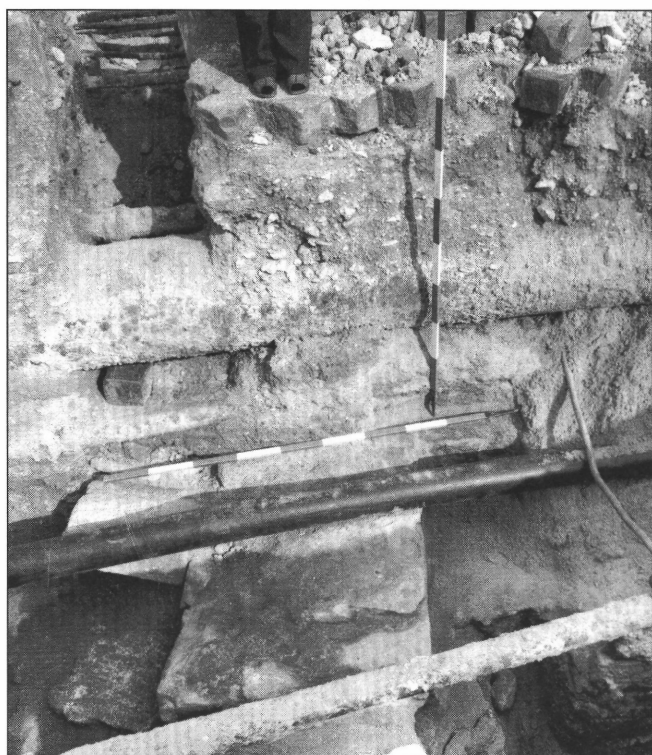
7. kép. A pilléralapozáson az árkádív alapozása délről.

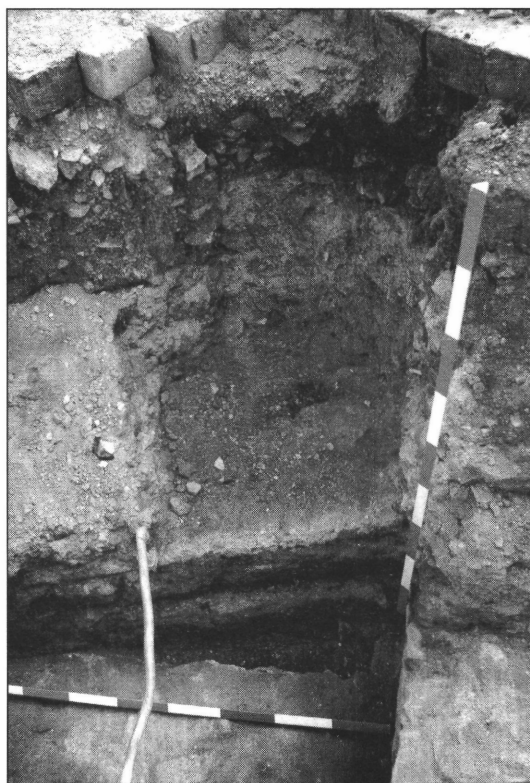
8. kép. Ugyanaz a közműárok déli oldalán a rábontás megkezdésekor északról.

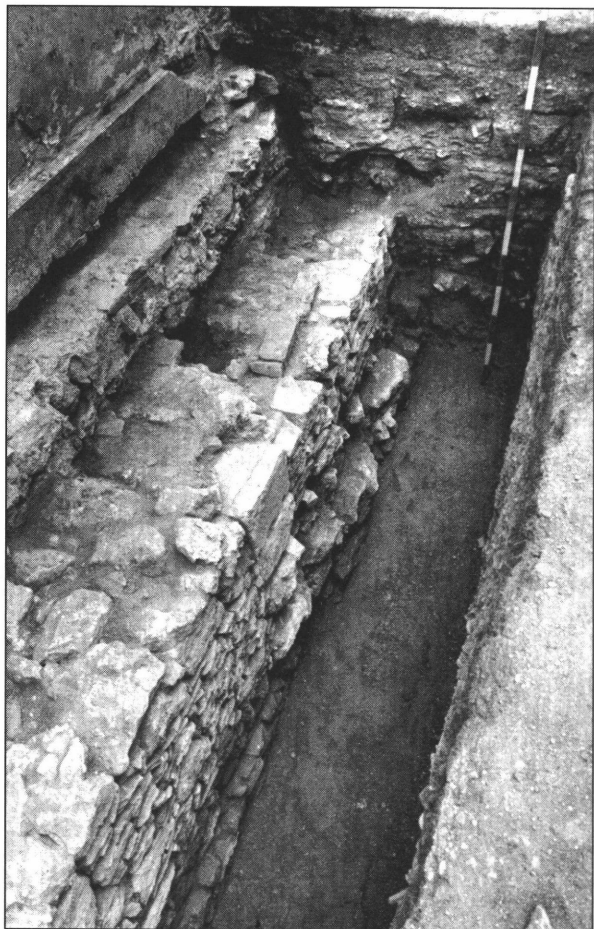
9. kép. Az apszis falához épület kelet-nyugati középkori fal, mely átvágta az apszis keleti falát. Az apszis falának kváderes kialakítású nyugati síkja, DNy-ről nézve.

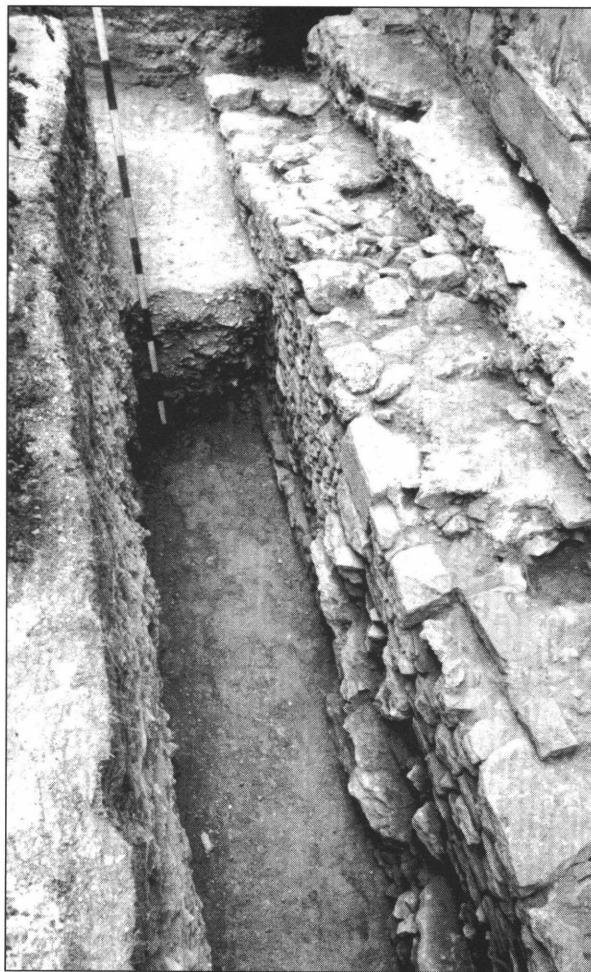
10. kép. Ugyanaz az ellenkező irányból.

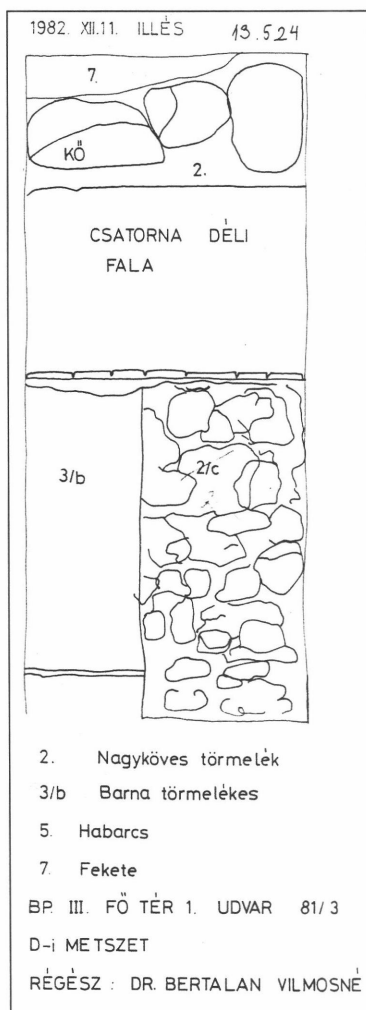
11. kép. A 81/3-as kutatóárok (86/282 rajzsám) az újkori csatorna alatt a feltételezett egyhajós templom déli vállának kibontott részlete északról nézve.

ziai Tanszék felmérése 86/282 rajzszám) (11, 12, 13, 14. kép). A feltételezett egyhajós templom déli válla ugyancsak a sárga agygrétegre volt azonos mélységben alapozva, mint az apszis 2 m széles fala. A feltárt területen az egyhajós templomhoz köthető további falmaradványok nem kerültek elő. Az egyhajós templom apszisának 2 m széles falát a háromhajós templom meghosszabbított szentélyében kialakított altemplom építésével, a belső oldalon egy 70 cm-es fallal megvastagították. A fal helyét mutató, sűrű köves bontási rétegben 11. századi faragott kőtöredékek kerültek elő, illetve az apszis feltárt szakaszán a kőpadló maradványán 14–15. századi kerámia került elő. (Leltári szám: 95.21.71., 21.72.1., 21.73.1.) Ezen leletek igazolják az okleveles adatok alapján⁹ 1483 körülre keltezett bontását, illetve az apszis déli felének középkori beépítését.

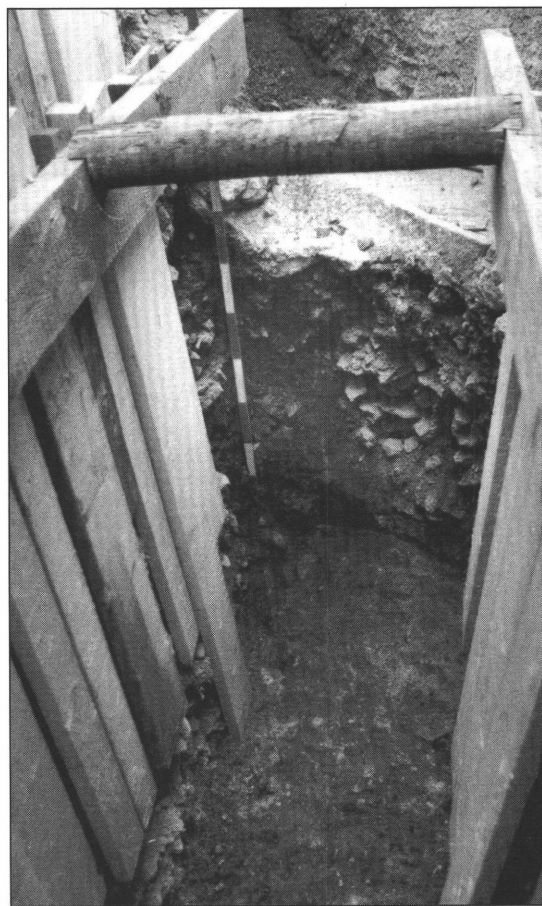
12. kép. Az egyhajós templom déli vállának kibontott részlete.

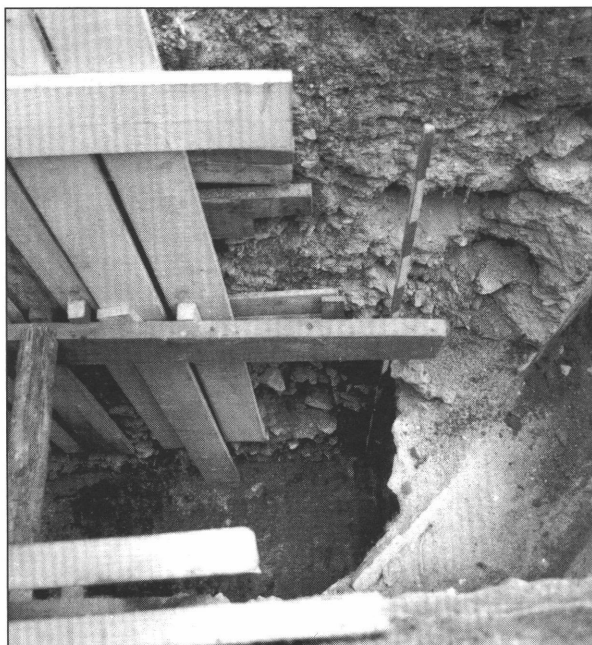
13. kép. Az apszis déli falának kibontott külső síkjának részlete nyugatról.

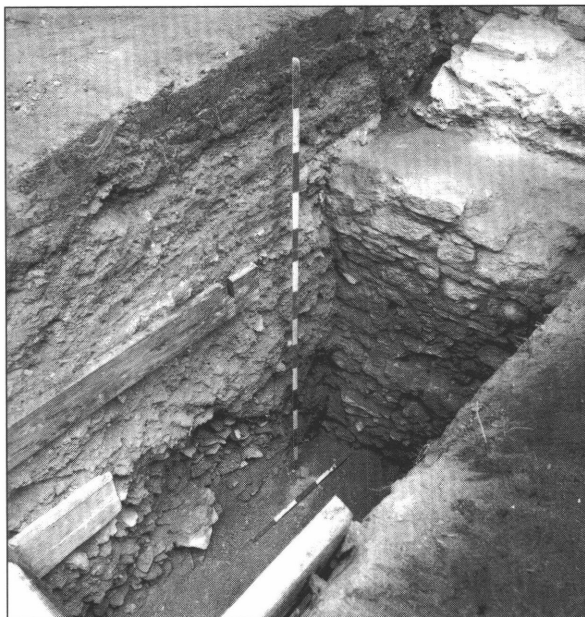
14. kép. A 81/3 kutatóárok részlete az apszis déli felébe beleépült későközépkori K-i fallal DK-ről

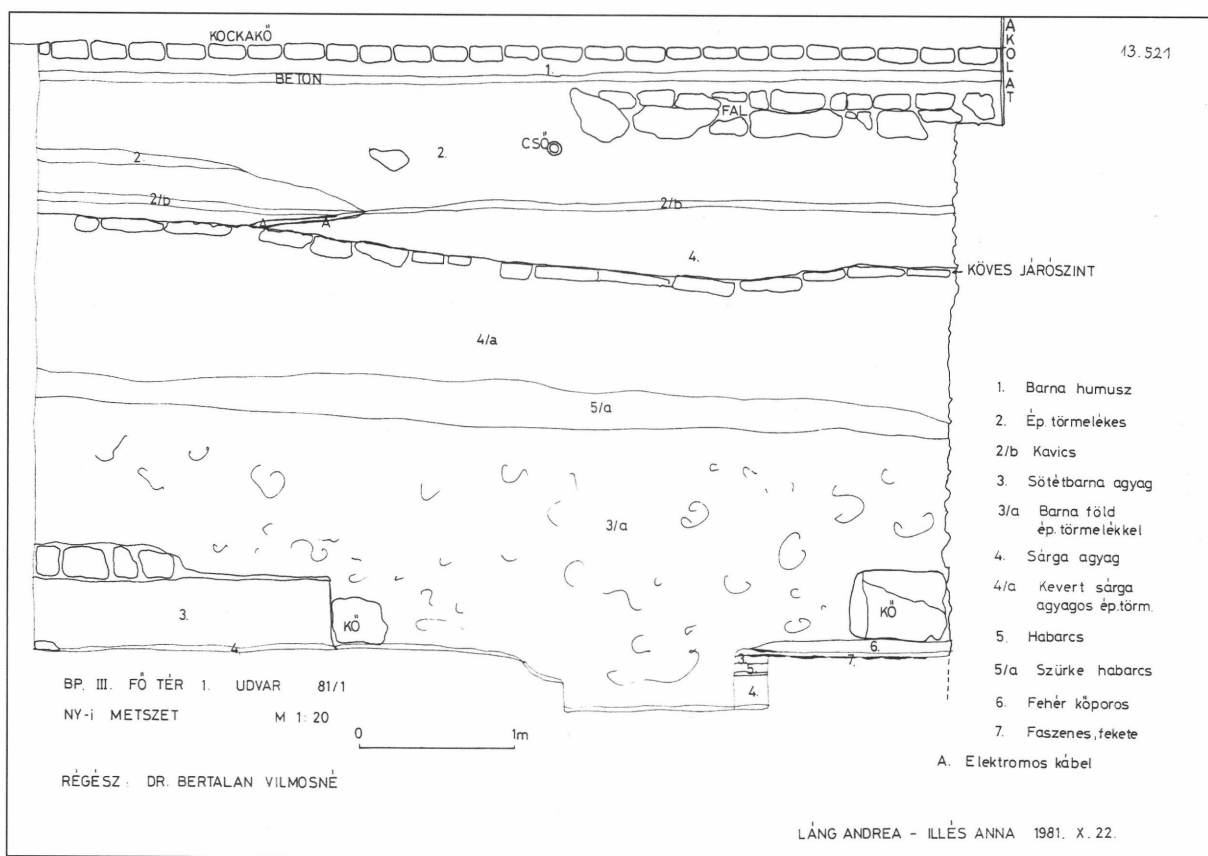
15. kép. A 81/1-es kutatóárok nyugati metszete az altemplom és a kelet-nyugati római fal kibontott részletével, valamint az altemplom kőpadlójának maradványa (6-os réteg)

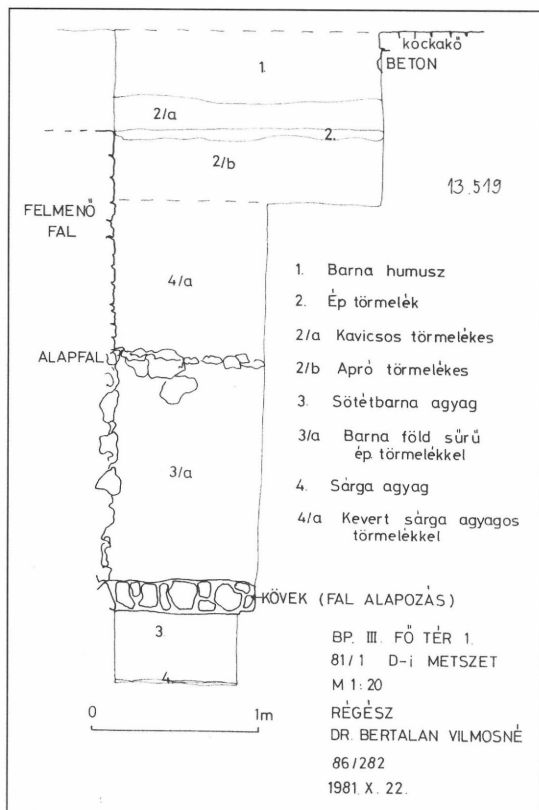
16. kép. A háromhajós templom déli mellékhajójának kibontott alapozásának, ill. utolsó kősorának részlete É-ről (metszet)

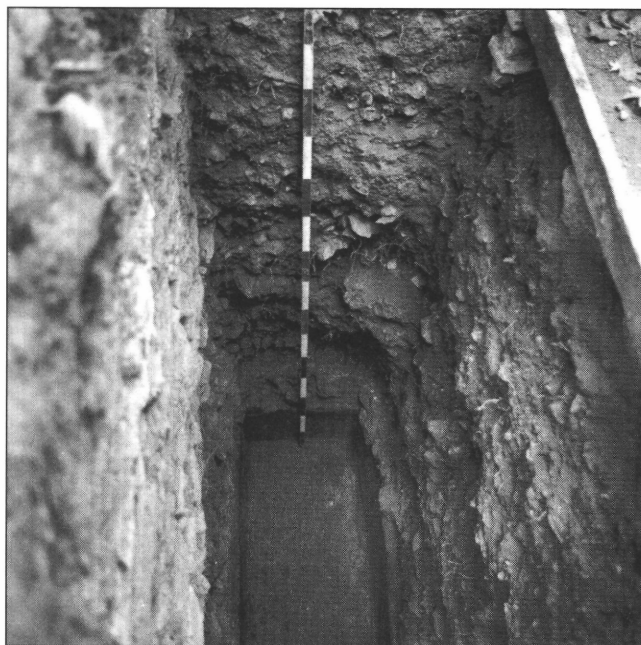
17. kép. A háromhajós templom déli mellékhajójának kibontott alapozásának, ill. utolsó kősorának részlete É-ről

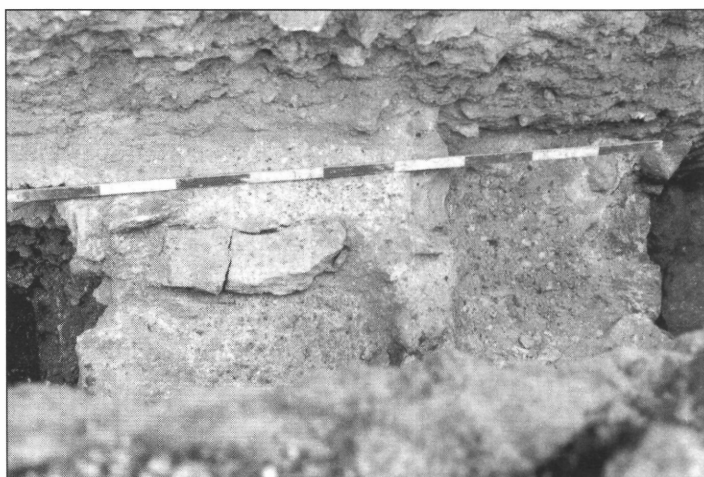
18. kép. A templom Ny-i falának maradványa az észak-déli római falon. A római fal, keleti és nyugati oldalán a római kori szintekkel. A középkori alapozás K-i szélén a köves építési réteg.

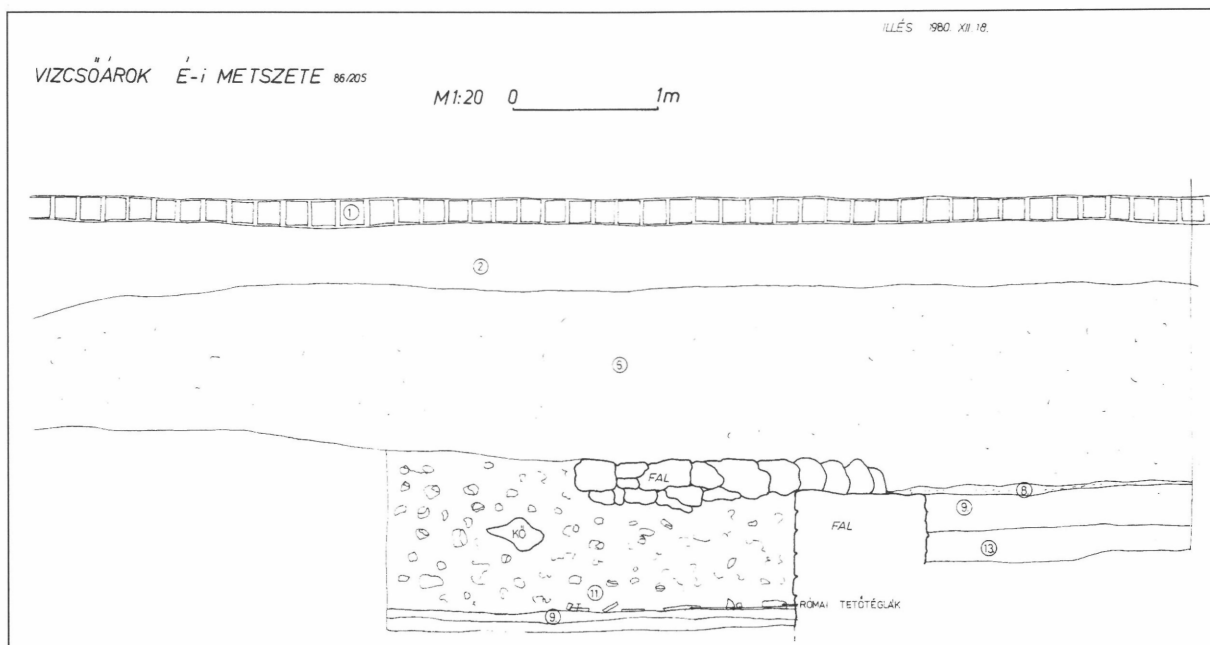
19. kép. A középkori alapfal átvágása után délnyugatról.

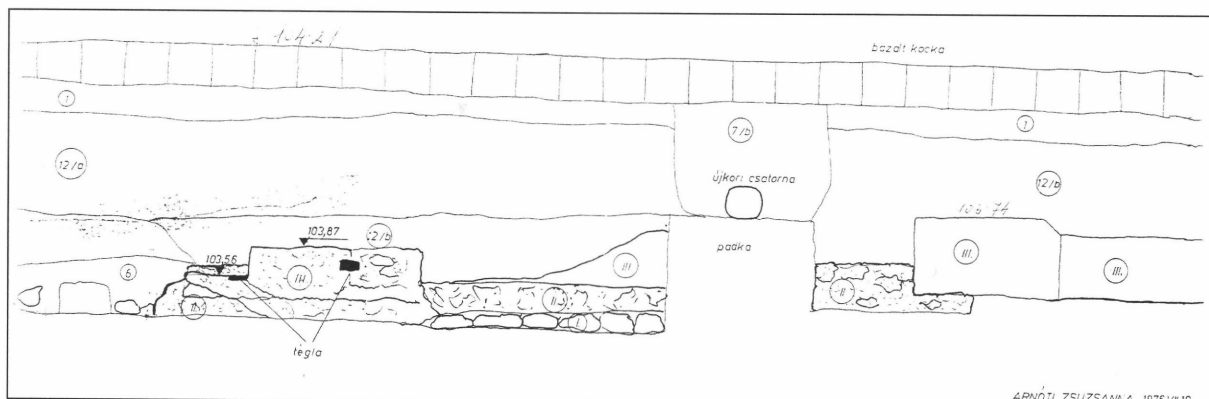
20. kép. Az északi torony nyugati falának részlete (I. római, II. középkori fal, III. az alapfal átépítése).

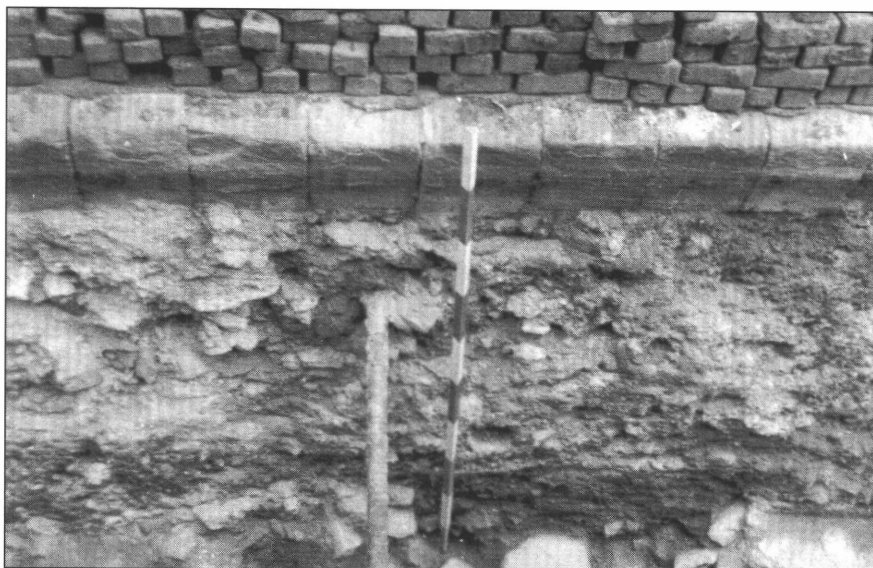
21. kép. Az északi torony északi sarokrészlete a közműárokban Ny-ról nézve.

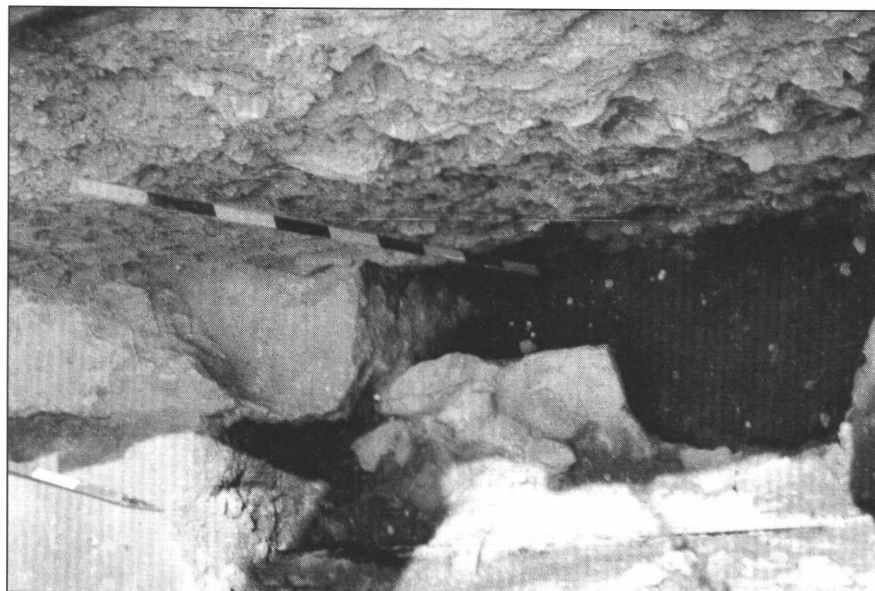
22. kép. A torony déli sarkának részlete a római falon Ny-ról

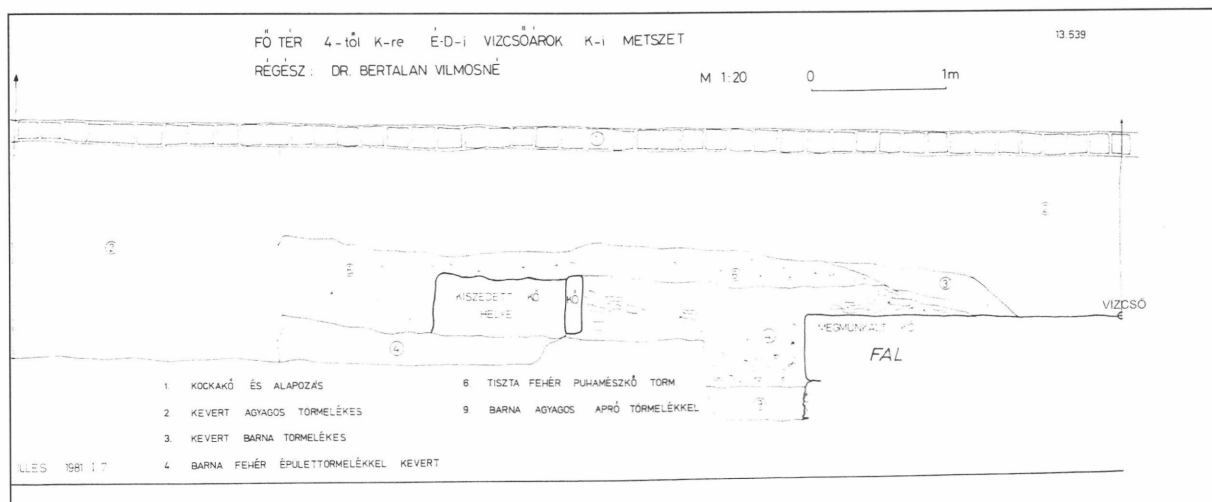
23. kép. A déli torony átépítésekor készült falvastagítás részlete. Az északnyugati sarok és az oszlop alapozása.

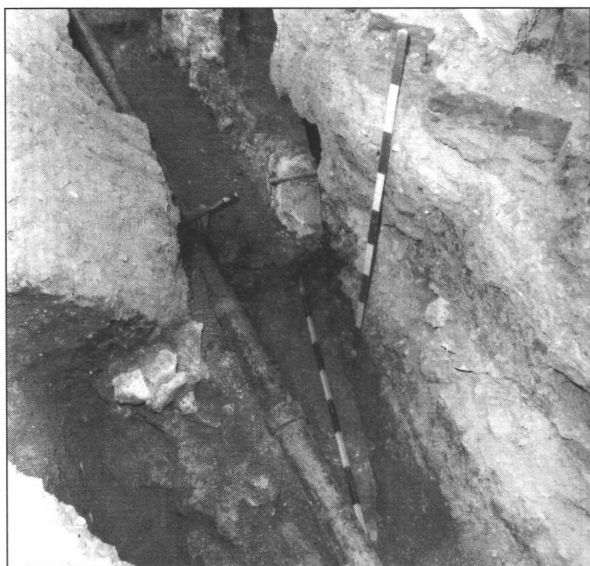
24. kép. A közműárok rábontásában a torony nyugati falának részlete.

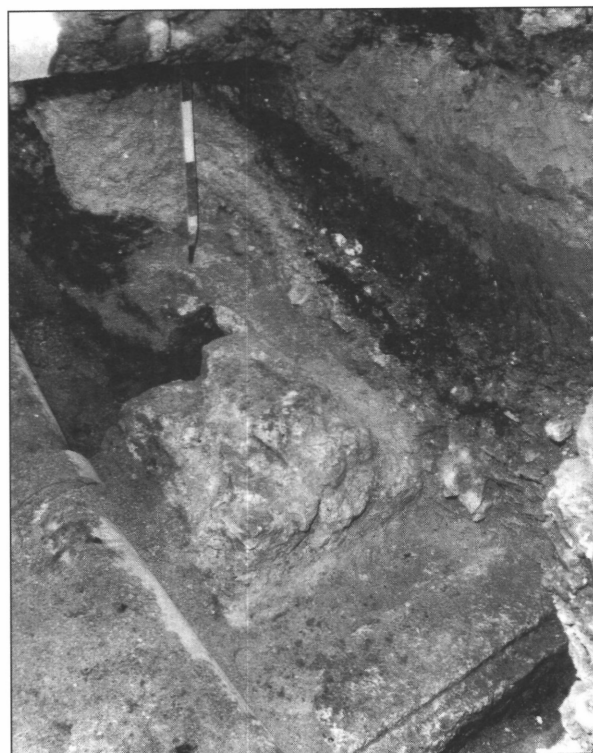
26. kép. A torony megvastagított nyugati falának részlete a kőlapos burkolással.

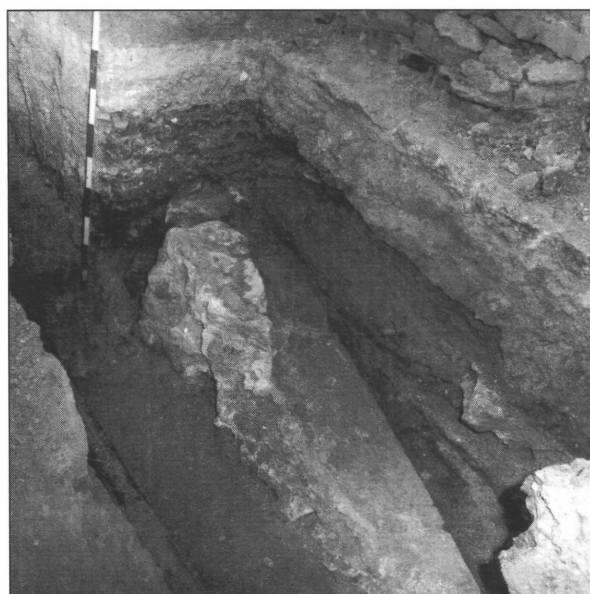
25. kép. A déli torony Ny-i falának részlete.

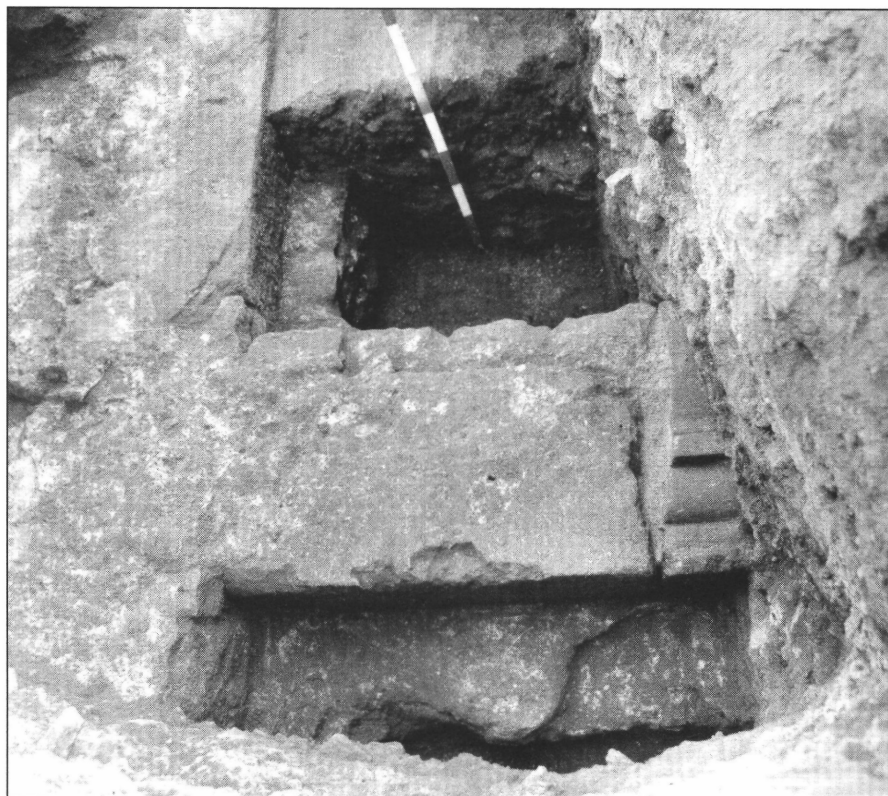
27. kép. A Laktanya és Hajógyár utcában húzódó közműárokban feltárt kelet–nyugati és a hozzá csatlakozó észak–déli fal részlete. Feltehetőleg a sekrestye vagy a falvastagság alapján talán torony maradványa.

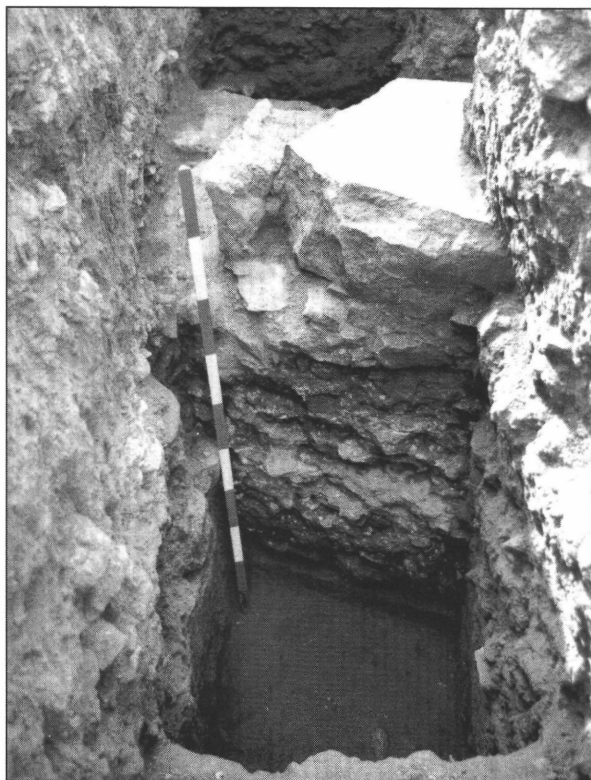
28. kép. A középkori kelet–nyugati feltárt részlete a szint- és alapozási síkkal északról nézve.

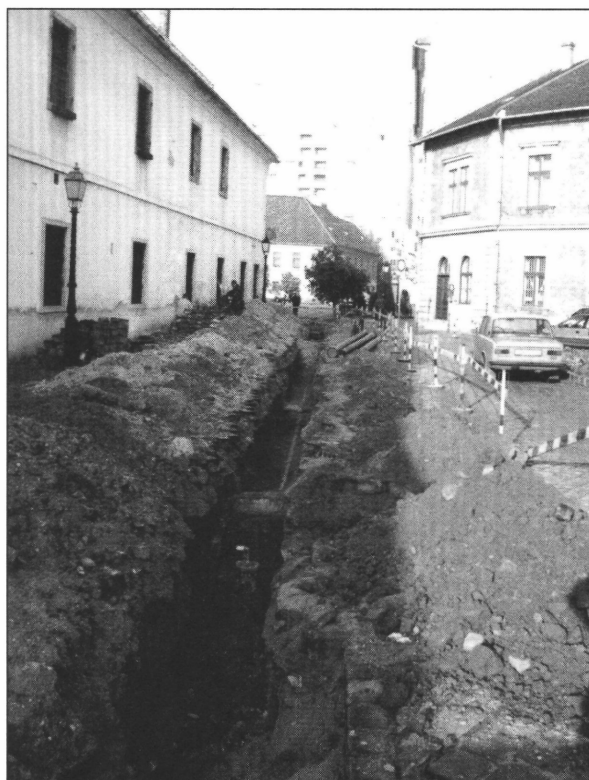
29. kép. A sekrestye keleti zárófalának alapárka.

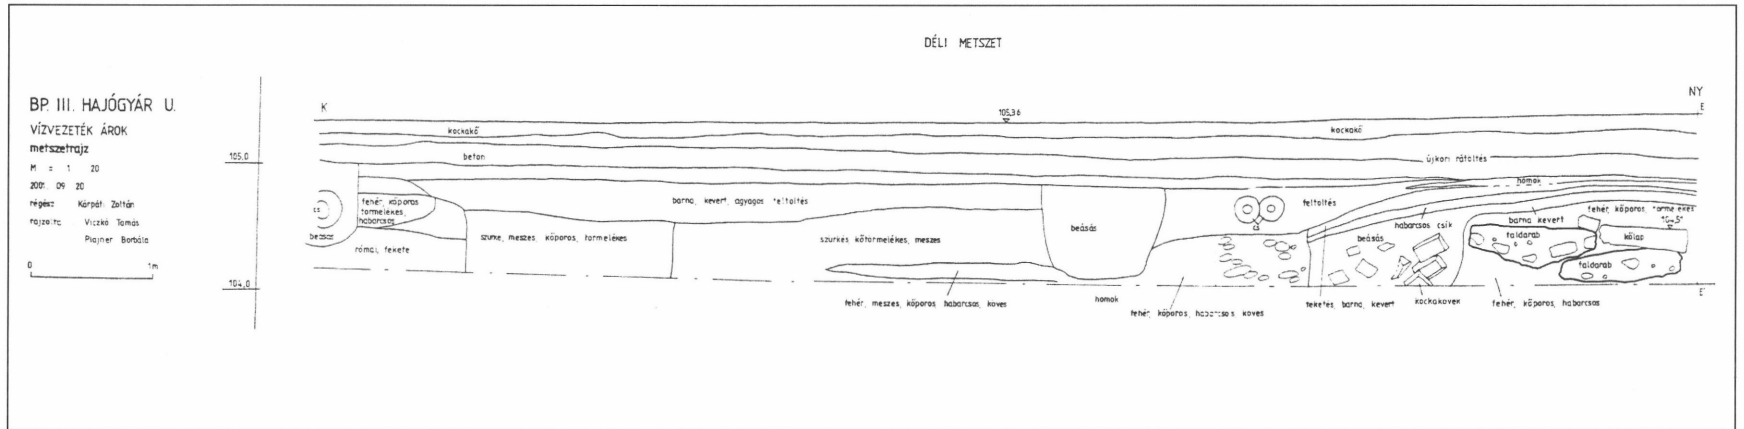
30. kép A déli metszet rajza

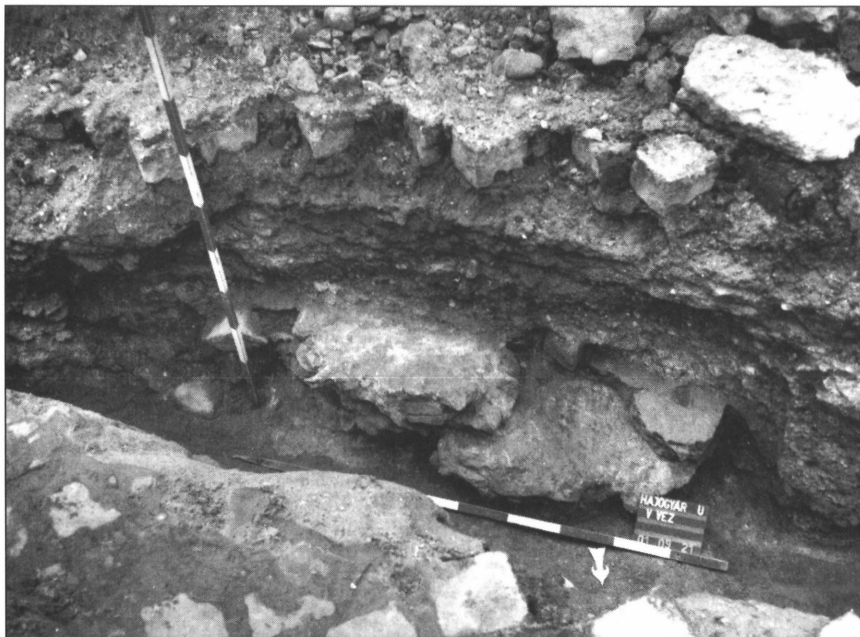
31. kép A sekrestye vörösmárvány padlója a közműárok déli falában

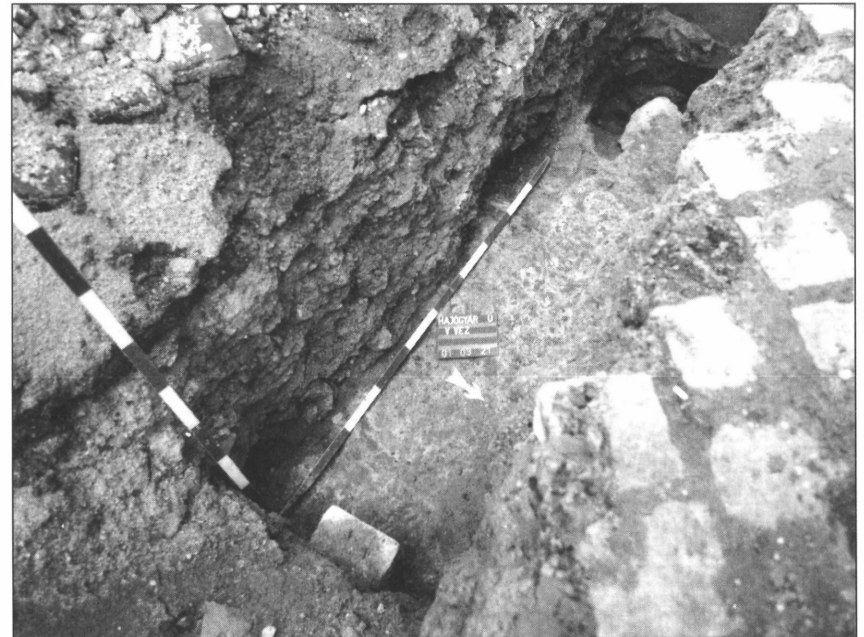
32. kép. A sekrestye padlójának habarcságja

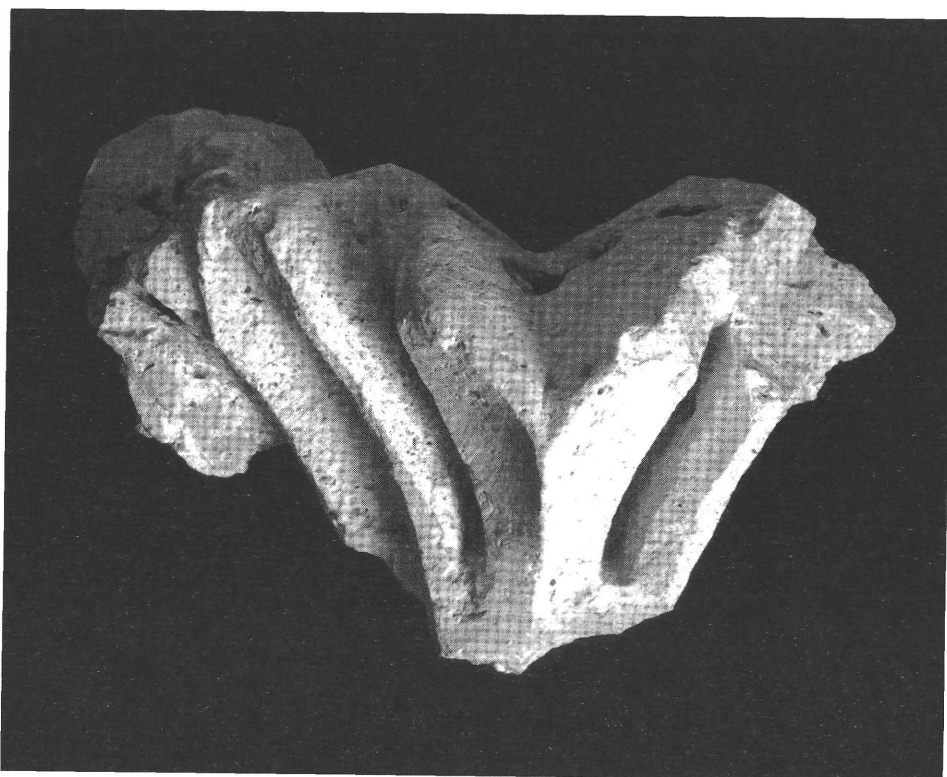
33. kép. Finom mészkőből faragott akantusz-töredék

Az egyik egy kb. 15×10 cm méretű, finom mészkőből faragott akantusztöredék. (33. kép) A másik kemény mészkőből faragott, 22×15 centiméteres kőlemez töredéke. (34. kép) A faragvány díszítése két részre tagolódik. Alul enyhén ívelt sáv mentén sekélyen bevéselt növényi fonat mutatkozik. A szegély felett átlagosan 2,5 cm mélyen befaragott állatküzd-
