ALTMANN JÚLIA – BERTALAN VILMOSNÉ – KÁRPÁTI ZOLTÁN

A BUDAI (ÓBUDAI) TÁRSASKÁPTALAN PÉTER TEMPLOMA

ST. PETER CHURCH OF THE BUDA (ÓBUDA) CHAPTER

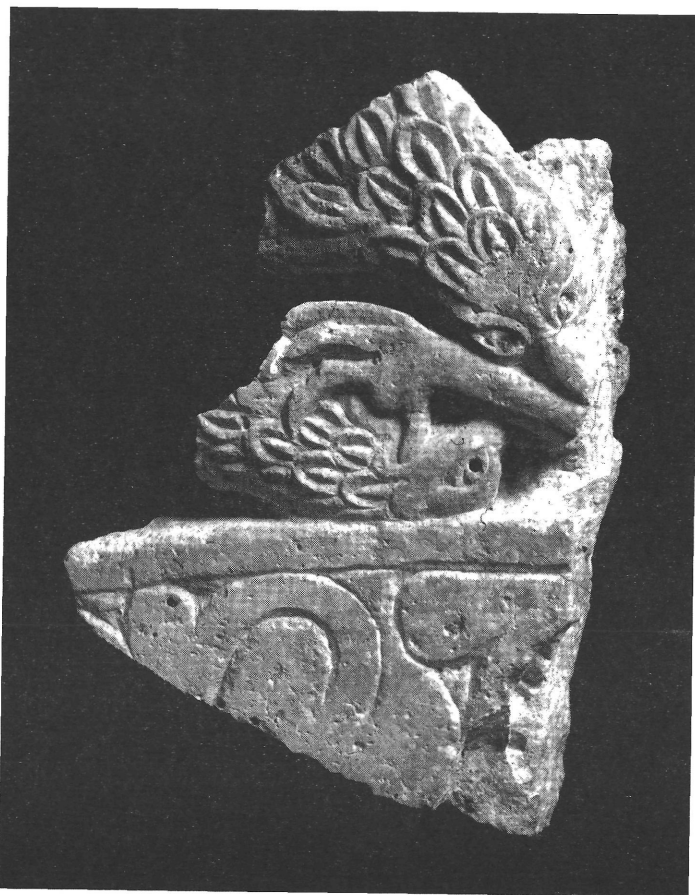
34. kép. Kőlemez (kemény mészkő)

Az egyik egy kb. 15×10 cm méretű, finom mészkőből faragott akantusztöredék. (33. kép) A másik kemény mészkőből faragott, 22×15 centiméteres kőlemez töredéke. (34. kép) A faragvány díszítése két részre tagolódik. Alul enyhén ívelt sáv mentén sekélyen bevéselt növényi fonat mutatkozik. A szegély felett átlagosan 2,5 cm mélyen befaragott állatküzd-

elem jelenet látható. Két sas egy másik madarat marcangol, amelynek csak az egyik lába maradt meg. A felső sas jobb szemében esetleg ragasztóanyag maradványa látható. Az alsó fonatminta jobb oldalán mélyen bevéselt minta található, ugyanis itt jól megmaradtak az előfúrások és az ívelt faragás nyomai.

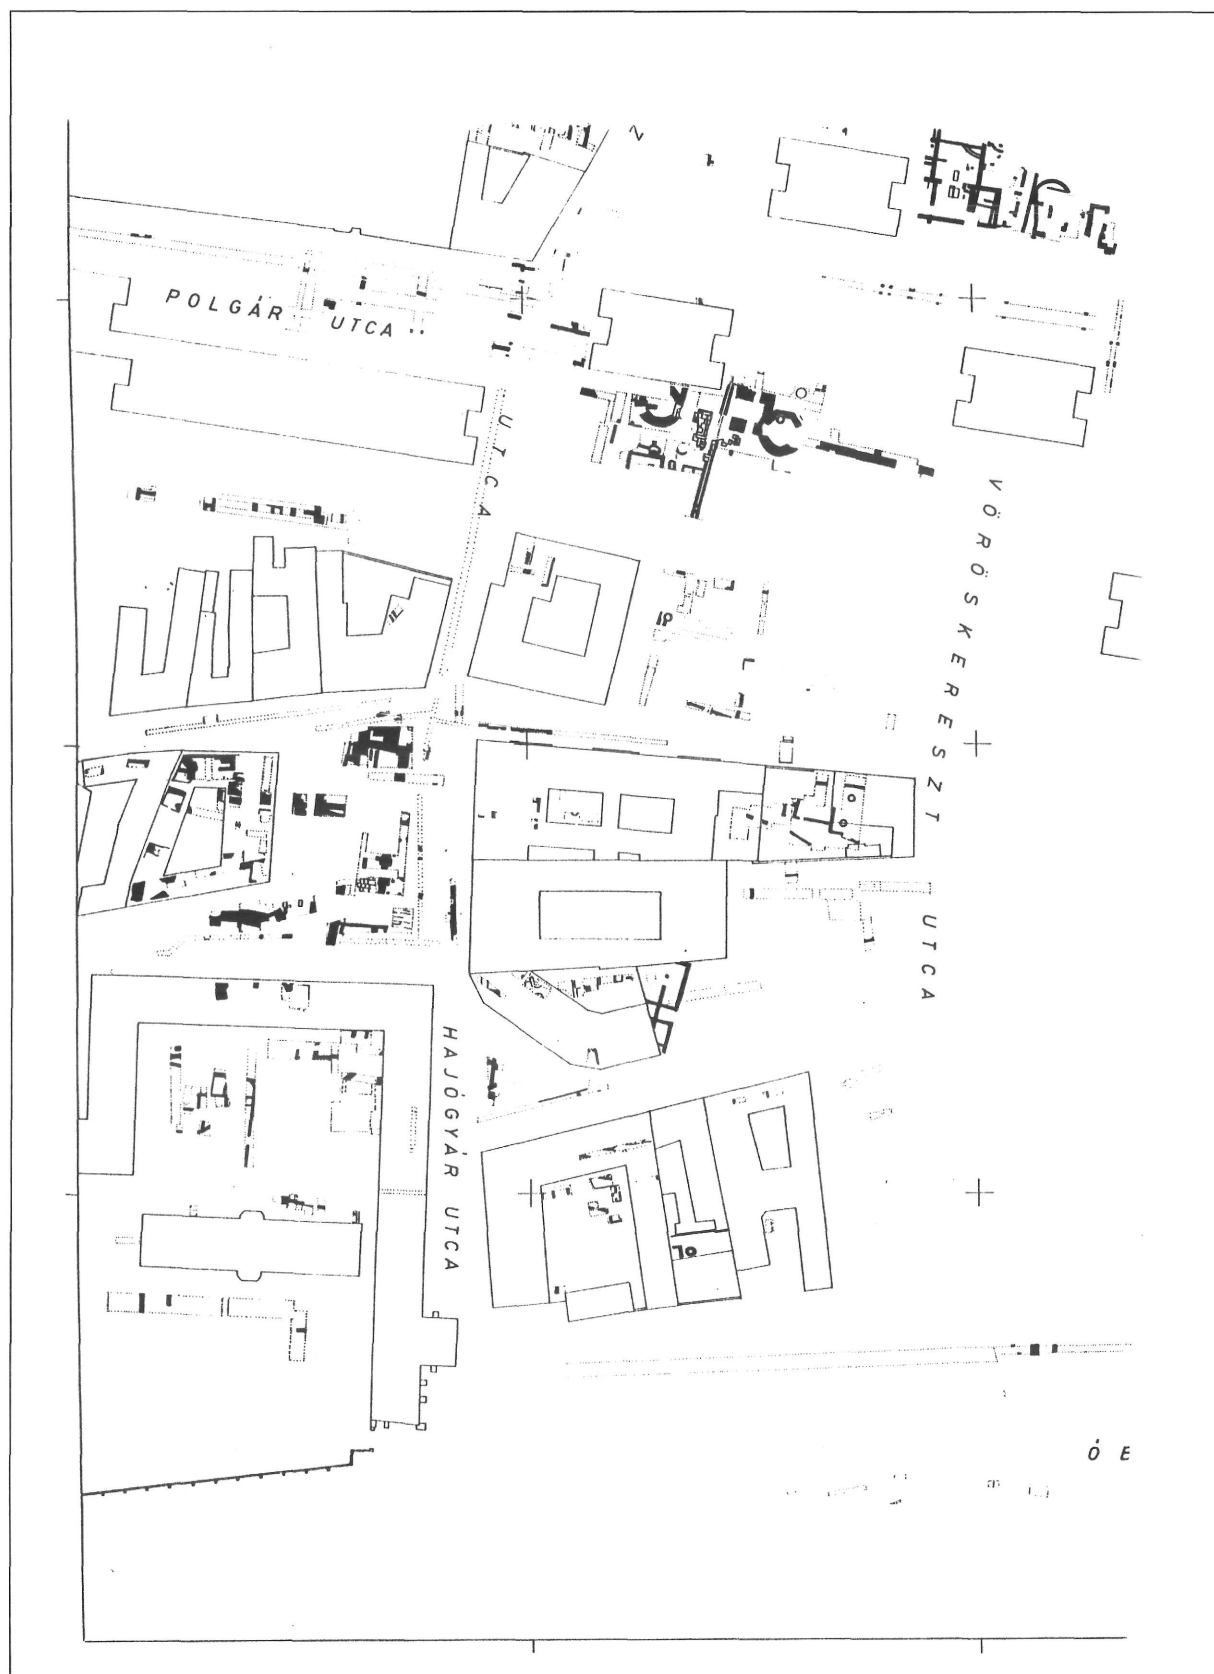
35. kép. Alaprajz a Fő tér és környékén 1971–1999. júniusáig húzott közmű és kutatóárkokkal a feltárt középkori és római falakkal a mai beépítésben.
