BENDA JUDIT

ELŐZETES JELENTÉS A BUDAI KÖZÉPKORI KARMELITA KOLOSTOR FELTÁRÁSÁRÓL

PRELIMINARY REPORT ON THE EXCAVATIONS OF THE
MEDIAEVALCARMELITE FRIARY IN BUDA

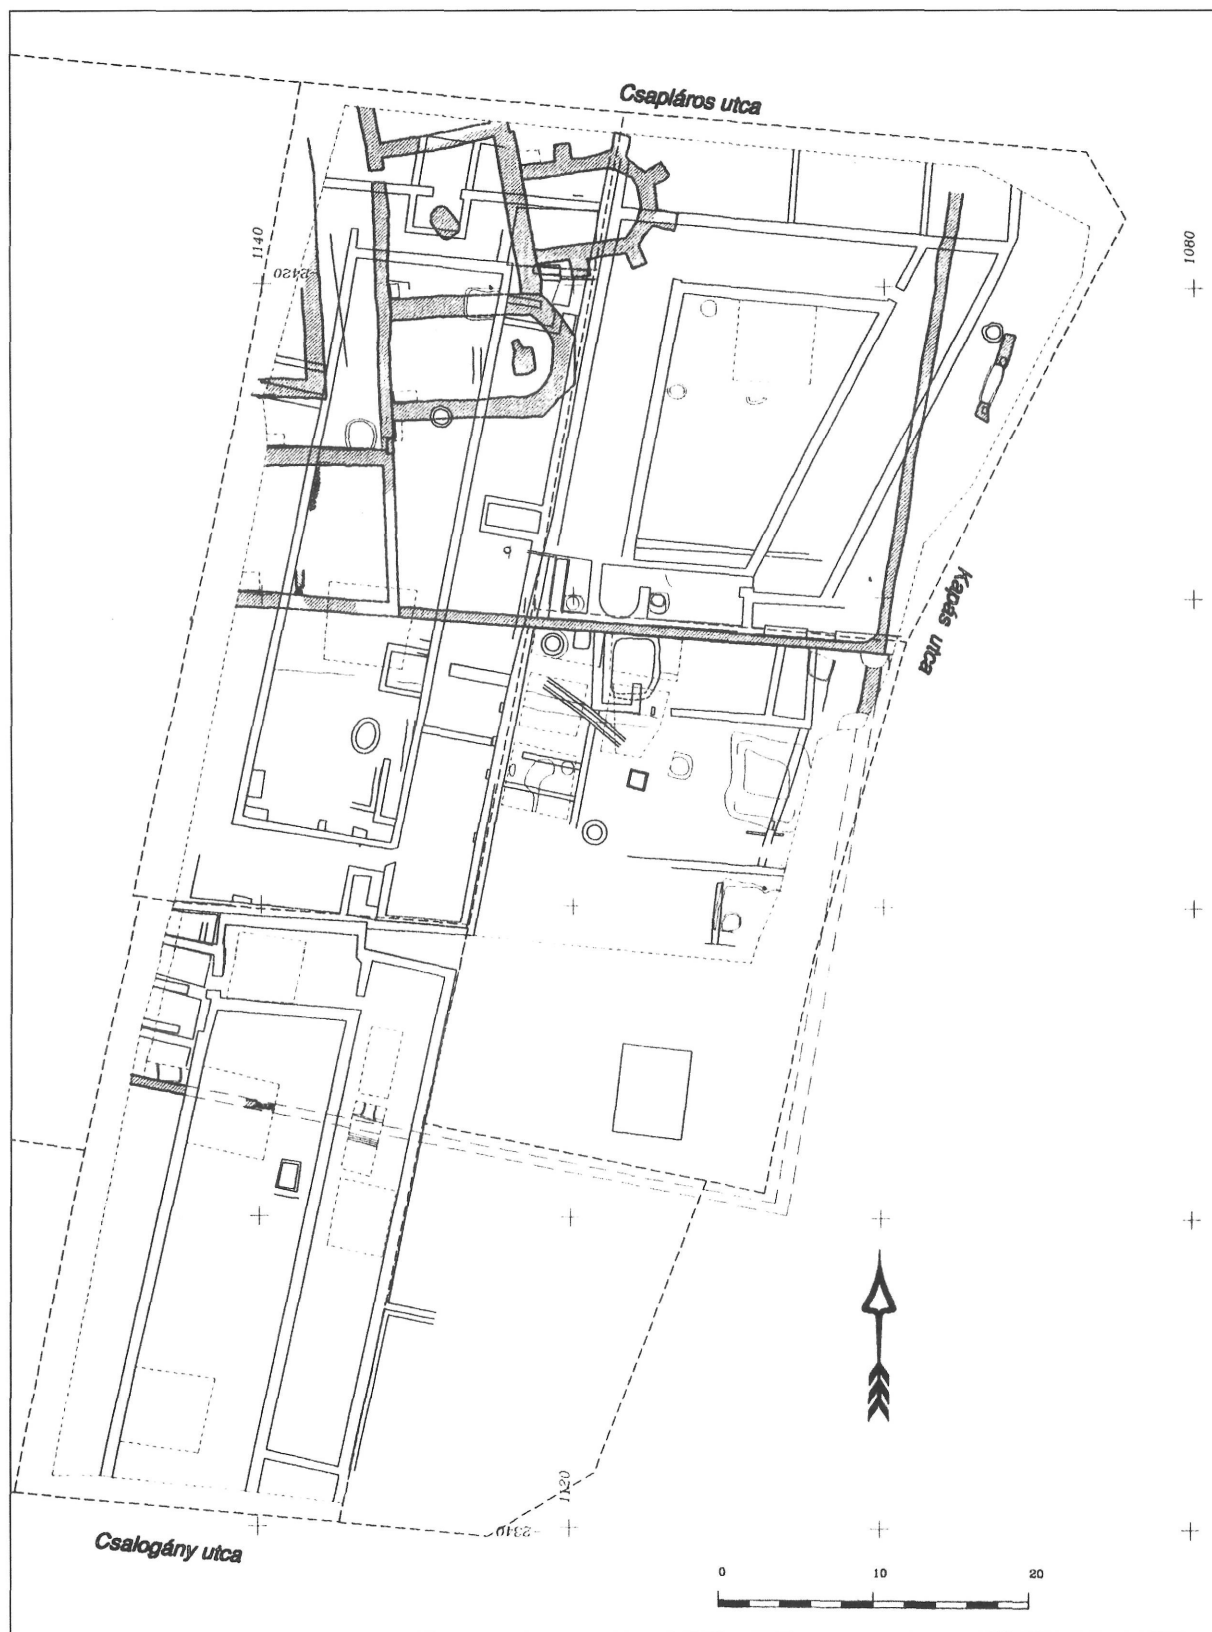
1. kép. Az ásás geodéziai felmérése (készítette: Viemann Zsolt)

2002 nyarán a Bp. II., Kapás utca 6–12. számú teleken, egy építkezést megelőző mentő ásátás során előkerültek az – eddig csak oklevelekből ismert – középkori, budai karmelita kolostor falai (1. kép). Az Irgalmasság Anyja titulusú templom és rendház az egyik utolsó volt a budai egyházi intézmények közül, melynek pontos helyét eddig nem ismerte a tudomány.

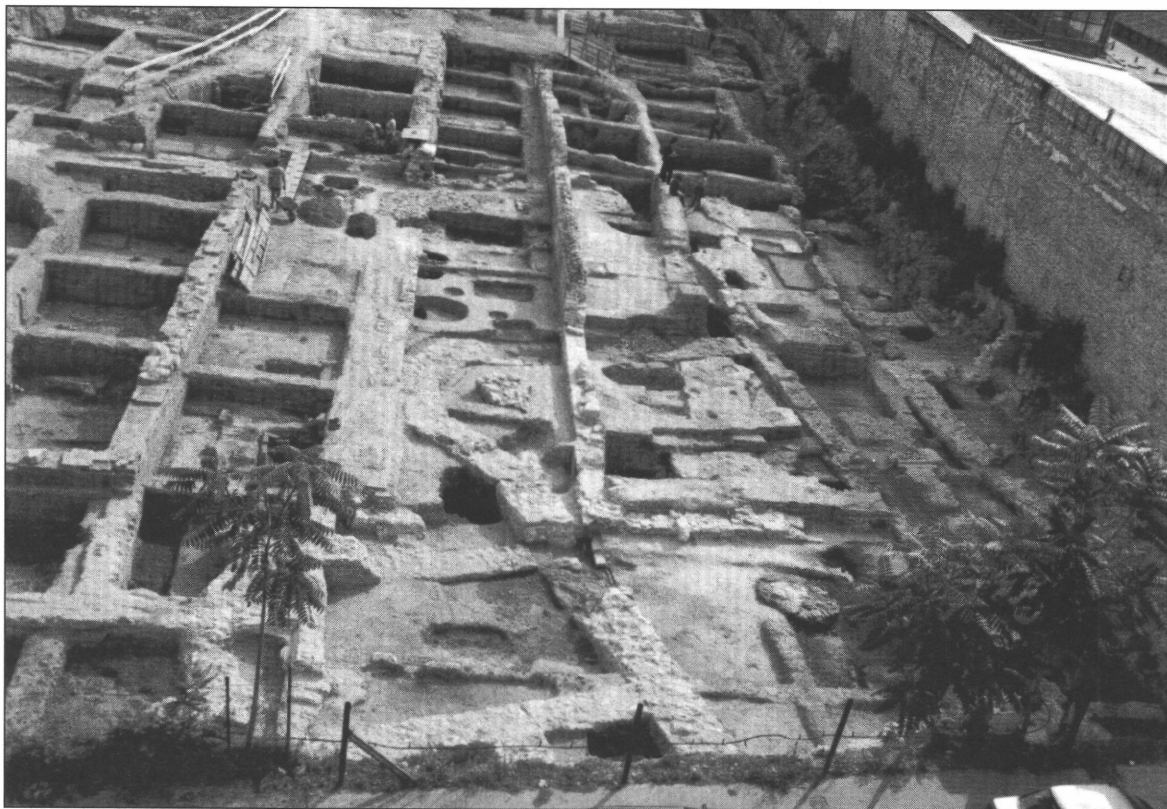
2. kép. Távlati fotó a feltárásról

Az ásátás⁶ során a kolostor épületének nagyjából 20 százalékát volt módunkban feltárni (2. kép), mert ennyi esett a leendő építkezés területére. Az épü-

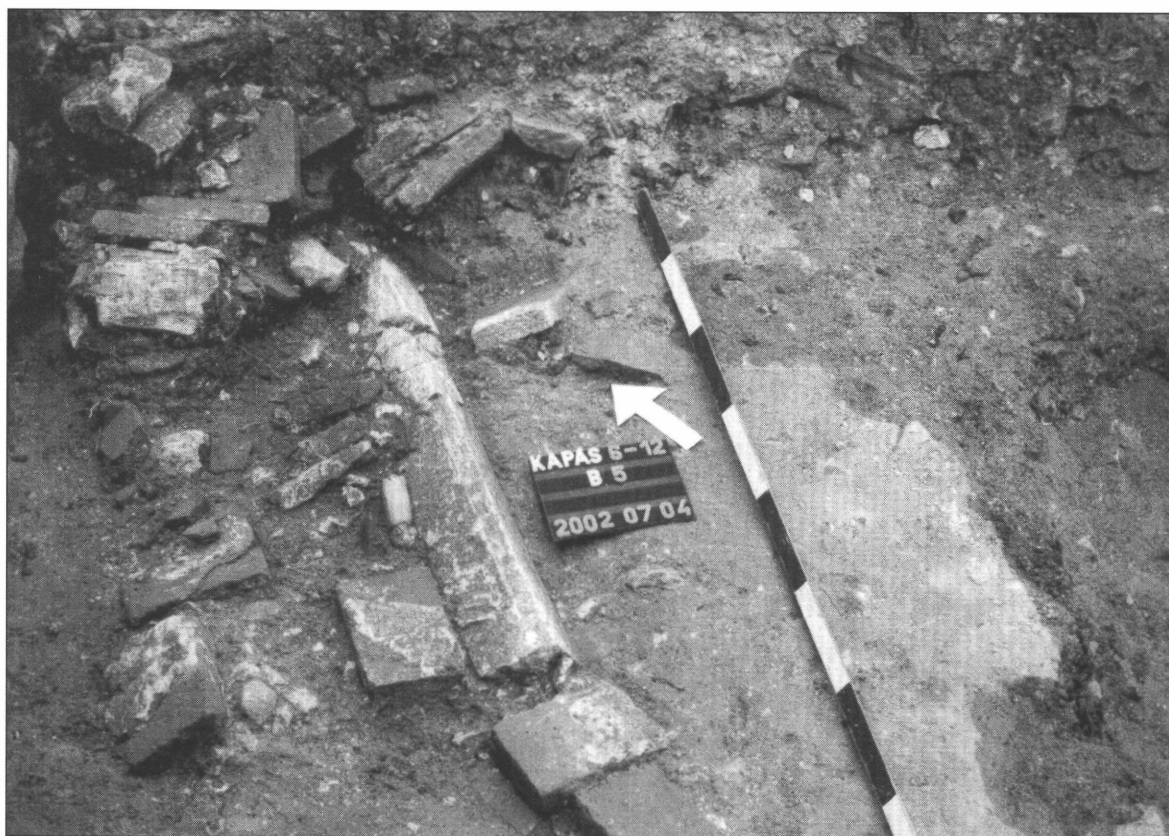
3. kép. A kerengő beomlott boltozata

from the graveyard, too. There was the foundation of an oven on the brick floor of the eastern room of the southern tract. It was only the foundation walls that survived from the next room due to disturbance by cellars built in modern times. The collapsed vaulting of the cloister was also found, and further ribs were taken out from modern walls. The convent building was surrounded by a large graveyard where 250 graves have been excavated. The graveyard was bordered by a stone wall, its gate was decorated by a porch. A garden was joined to the southern side of the convent and the graveyard also protected by a stone wall.

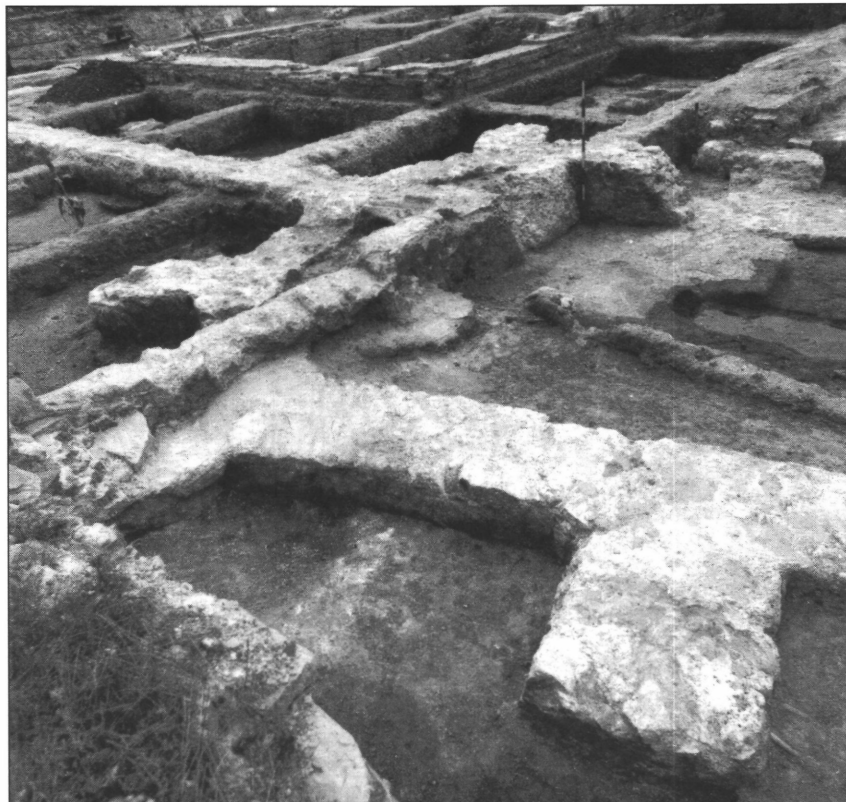
4. kép. A káptalanterem szentélybővítése (Fotó: Bakos Margit)

The eastern cloister was found with the rooms joined to it. The most northern object was the south-western corner of a room that could have been identified as the sacristy. Next there was the chapterhouse with a pillar in the center that was later extended with a polygonal choir. Next to it there is another chapel with the foundation of an altar in its polygonal choir. The southern room of the eastern wing has never been built, it is possible that the chapel could have been approached right

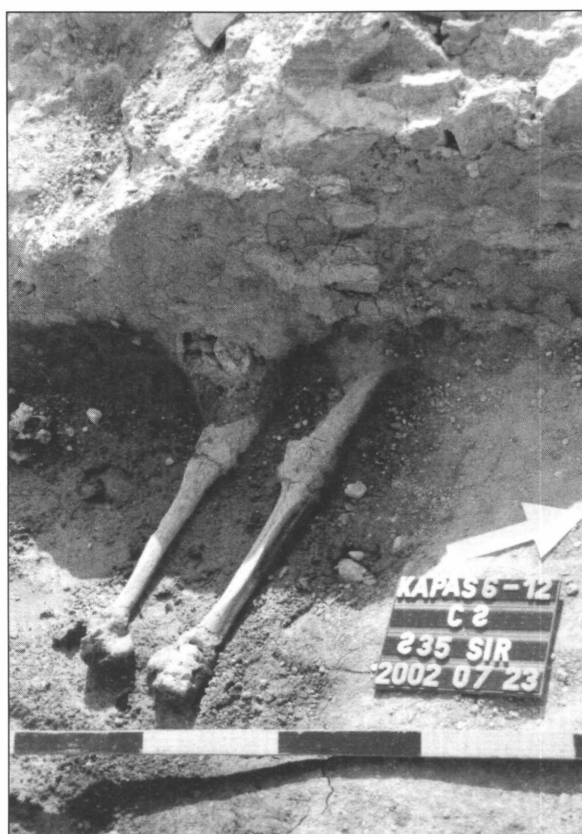
5. kép. A káptalanterem fala által elvágott sír

A következő helyiség dél felé haladva egy téglalap alakú terem volt, melynek közepén egy kőből falazott pillér alapozását találtuk. A terem főfalainak alapozása (tehát az északi és a keleti), hasonlóan a már ismertetett nyugatihoz (tehát a kerengőhöz), kemény mészkőből épült, fehér, kavicsos, mészhabarcsú alapozások voltak. A déli oldalfalat a mellette álló második kápolna északi fala adta. A falelválások vizsgálata azt mutatta, hogy a káptalantermet, azaz annak északi és keleti falát másodlagosan építették a kerengő és a kápolna már álló részei mellé. A terem közepén egy nagyméretű, ovális alakú pilléralapozást találtunk, ami a boltozatot tarthatta. A pillér közepén egy kis, négyzetes rész kemény mészkőből és fehér, kavicsos mészhabarcsból készült, a körülötte lévő ovális rész pedig puhamészkőből és szürkés, porhanyós habarcsból. Valószínűleg a középkorban is magas talajvízszint miatt a pillér megsüllyedhetett, fenyegetve a boltozat beomlásával, ekkor megerősítették azt egy újabb falgyűrűvel. Az újkori pincefal elbontásából előkerült a középpillér rétegekőve, ívindítási csomópontja, ami alapján itt is rekonstruálni lehet a boltozatot. A káptalantermet a XV. század folyamán kelet felé egy hosszú, támpillérekkel erősített, poligonális szentéllyel bővítették. (4. kép) Az alapozás szintén keménymészkőből készült, de kötőanyaga halványszürke, erősen kavicsos mészhabarcs volt. Mivel a szentélybővítés teljes egészében az újkori pince területére esett, ezért a felmenő falai és középkori járósíntjei ennek is megsemmisültek. Mind a teremben, mind a szentélyben tártunk fel sírokat, közöttük sok olyat találtunk, melyeket a falak építéskor bolygattak meg. Ez a szentélynél szinte természetes dolog, mivel az másodlagos hozzáépítése a kolostornak, de a terem főfalai által vágott csontvázak elgondolkodtatnak minket a rendház építési menetéről. Mivel a kerengő külső és belső, középpudvar-felé eső falai is elváltak sírokat (5. kép), ezért azt feltételezzük, hogy a kolostor ezen része akkor épült fel, amikor a templom köré

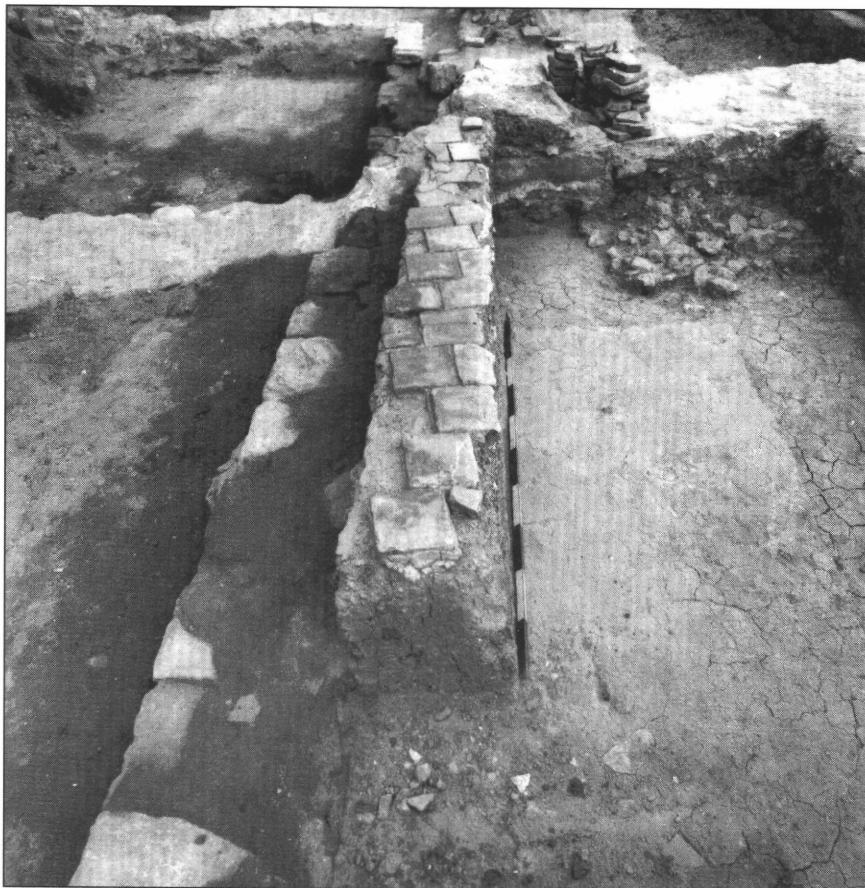
6. kép. Téglapadló maradványa a délkeleti helyiségben (Fotó: Bakos Margit)

tú keleti terem nyugati fala egy vékony, vakolt, meszelt osztófal volt. A nem csak alapot, hanem felmenő részletet is tartalmazó falcsonkot az újkori pincefal vágta keresztbe; pont olyan részen, ahol az északi falba való bekötését is megsemmisítette. A termet itt is habarcsba rakott padlótegla burkolat fedte. Csodálatos módon, bár a padlóteglaakat itt is felszedték, egy kis sáv mégis a helyén maradt (6. kép), és így különleges hangulatot kölcsönzött a szelvénynek. A helyiség déli fala mellett egy kályha alapozásának részletét ástuk ki. Keletről és délről, a falkiszedési árkok miatt megsemmisült a kályhaomladék, északi szélét pedig egy nagyméretű, törökkori beásás bolygatta meg. A nyugati széle azonban viszonylagos épségben maradt meg: egy fehér habarcságy hosszú, keskeny sávját találtunk, amiben egy gerendalenyomat húzódott. Az alapozás egy vékony habarcslemez volt, rajta törött tetőcserepek heverték, ezen vastag, fekete hamuréteg feküdt. Ezen volt a kályha omladéka: szürkére és vörösre égett, négyzetes, tál alakú kályhaszemek töredékei és vörösre égett paticsdarabok, azaz a kályhaszemek tapasztóanyagának darabjai. A szoba valószínűleg calefactoriumként, vagyis melegítő helyiségként működhetett. A tőle nyugatra fekvő teremről sajnos nem sok emlék maradt ránk, pedig lehet, hogy ez volt a kolostor refektórium. Az északi és déli falát az újkori pince járőrszintjének kialakításakor mélyen visszabontották, keleti falát a már említett keskeny osztófal alkotta, nyugati falát és így a terem hosszát sem ismerjük, ez már valószínűleg a szomszéd telek alatt van. A pince mélyítésekor minden értékelhető réteget megsemmisítettek. Sírokat ebben az utóbbi két teremben nem találtunk.
