SZABÓ BALÁZS

## A BUDAI VÁR BARLANGPINCÉINEK KIALAKULÁSA, KIALAKÍTÁSA ÉS VIZSGÁLATA A 13. SZÁZADI (ELSŐ) TELEKOSZTÁS TÜKRÉBEN I.

A VÁROS ALAPÍTÁSKORI VALÓSZÍNŰ TELEKOSZTÁSA ÉS VÁROSSZERKEZETE  
A FÖLD ALATT ELHELYEZKEDŐ OBJEKTUMOK ALAPJÁN

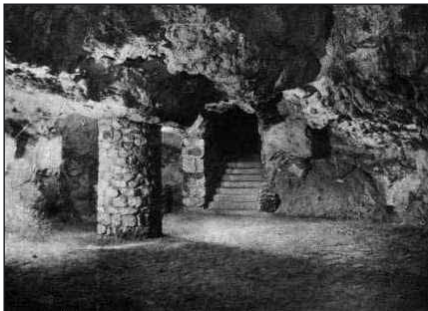
3. kép: A Várhegyi barlang I. szakasz X. terem 1942-ben (KADIĆ 1942 17. nyomán)

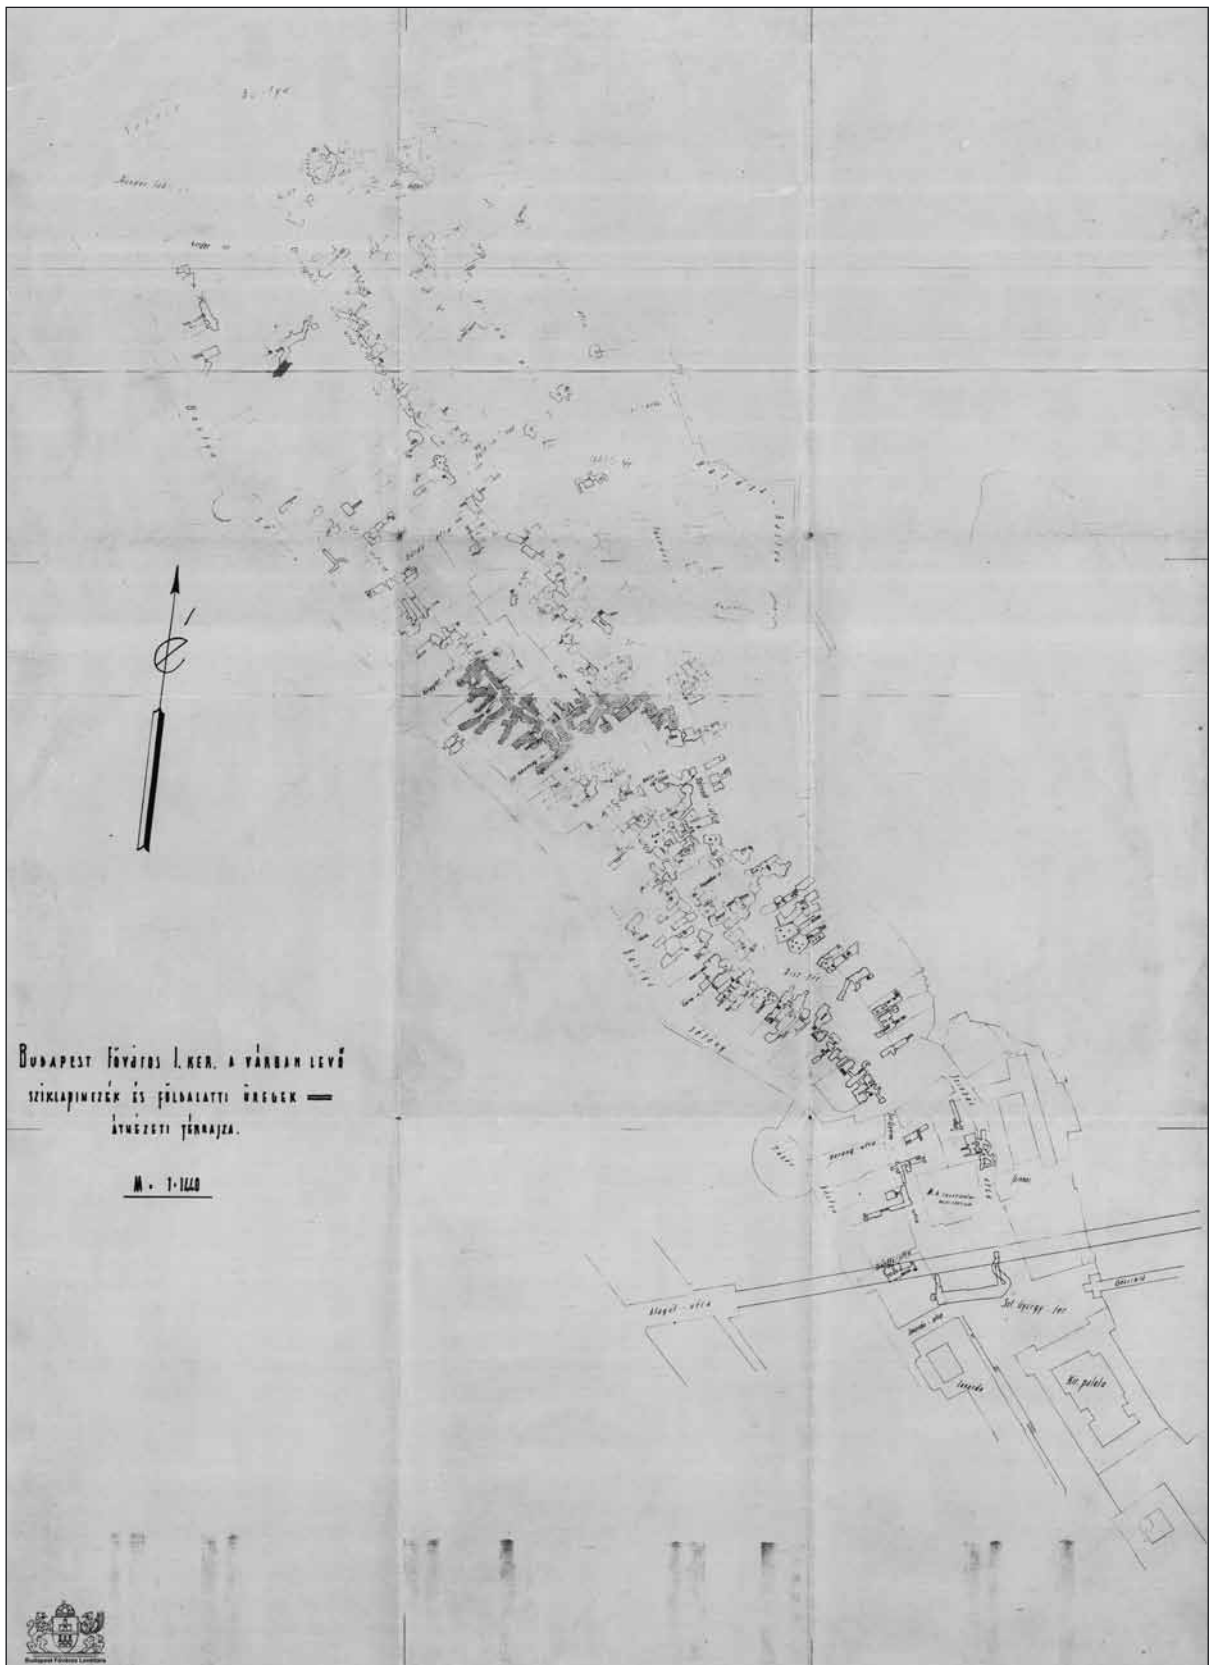
9. kép: A barlangpincék és üregek rajza a Várnegyed alatt (BFL)

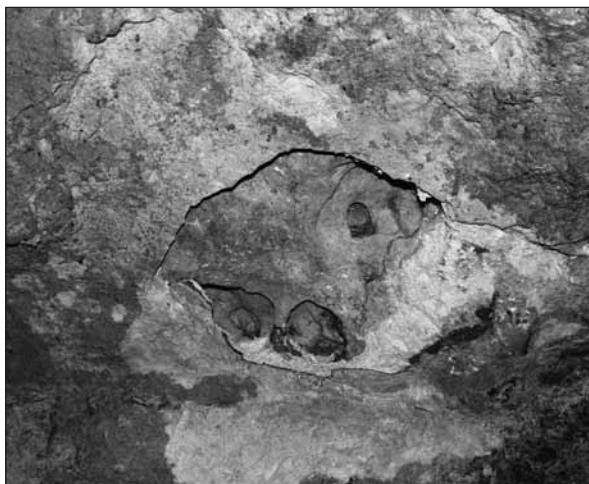
14. kép: Az Uri utca 16. épület előtti járdaszakasz alatti barlangpince főtéjében statikai vizsgálat során előkerült oldásformák. (A szerző fényképfelvétele 2012-ből.)

természetes kialakulása. Viszont megbízásaim során, statikusként a főte kopogtatásos vizsgálata során több helyen is találkoztam olyan résszel, ahol a főte kongott és leszedve az 1–2 cm vastag, vízszintes mészkőkérget levegővel és márgával teli oldásformát találtam felette. Ilyet találtam többek között az Uri utca 16. előtti járda alatt, mely a 14. képen látható.

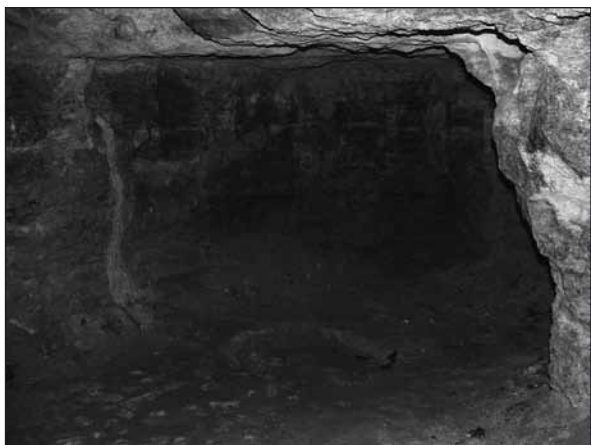
24. kép: Az Országház utca 2. alatt lévő barlangpince és az alján lévő valószínű kút megsüllyedt körvonala (felette kürtő vagy akna nincs). (A szerző fényképfelvétele 2012-ben.)

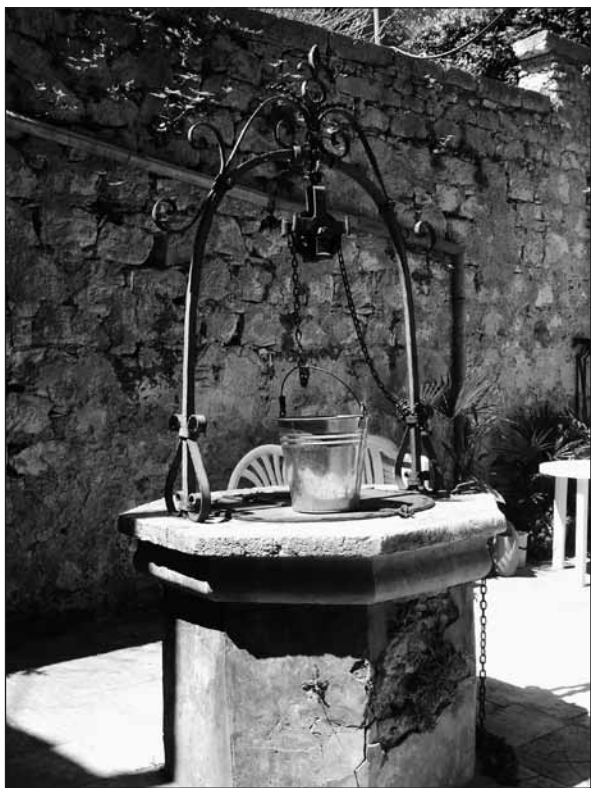
25. kép: Utcai kerítésben lévő kút Pénzesgyőrről. (A szerző fényképfelvétele 2012-ben.)

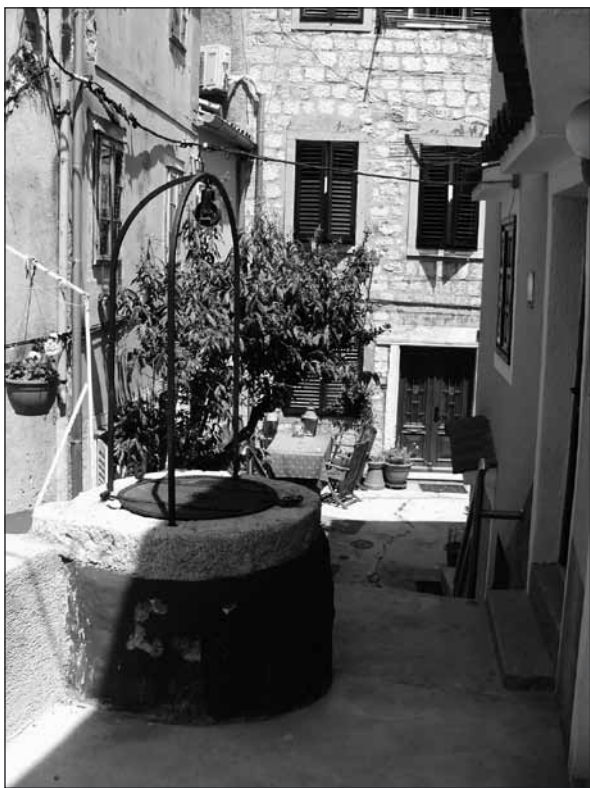
26. kép: Kávás merítőnyílás a ciszterna felett Rovinjban (a kép háttérében az esővíz bekötés látható). (A szerző fényképfelvétele 2012-ben.)

száraz éghajlatú, sziklára épület városoknál akkoriban bevett szokás volt. (Nemrég volt szerencsém Horvátországban több ilyen várost meglátogatni. Hasonló ciszternák vannak többek között a következő településeken: Plomin, Moscenice, Motovun, Rovinj, Brsec, Labin, Cres, Lovran.) (26, 27. kép)

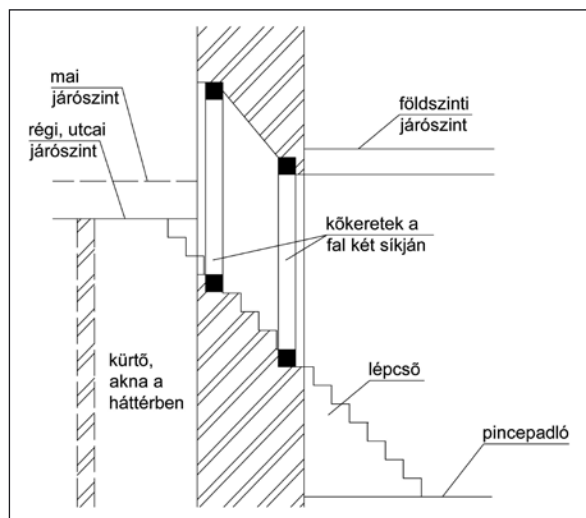
31. kép: Tipikus homlokzatról nyíló pincelejárat metszete. (Rajzolta a szerző 2012-ben a Városépítési Tervező Vállalat: Műszaki Leírás a Budapest, I., Uri utca 31. sz. műemléképület középkori pincelejárójának kialakításáról című „szöveges leírás” alapján.)

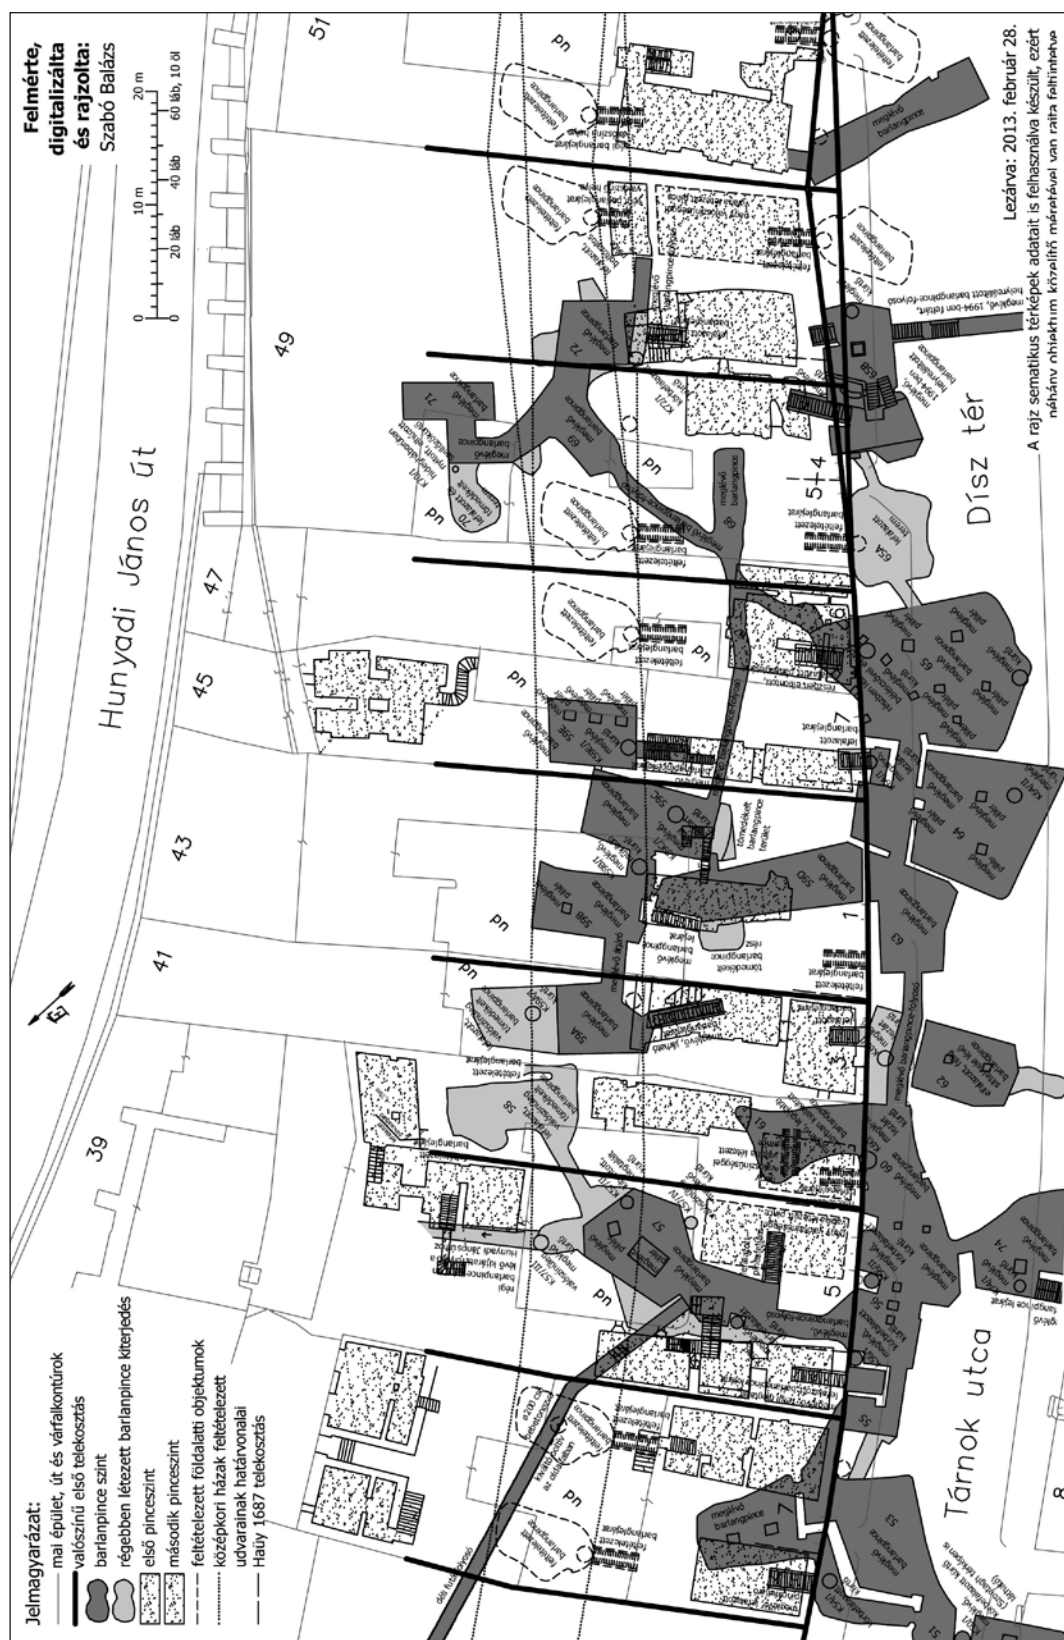
37. kép: A Dísz tér és a Tárnok utca elejének keleti oldalán lévő épületek, pincék, barlangpincék az első, feltételezett telekosztással. (Rajzolta a szerző 2004–2012 között Budapest 1:1500 digitális kataszteri térképére saját felmérések és a VÁTI 1984 adatai alapján.)

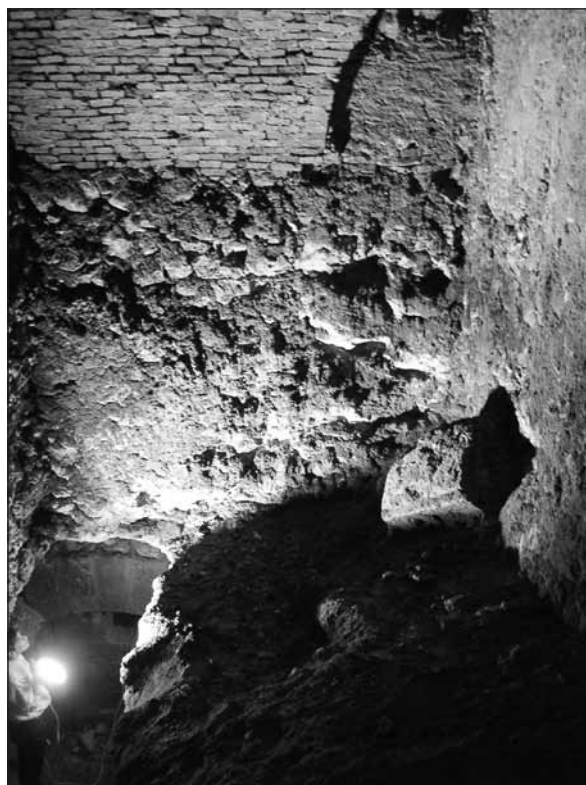
42. kép: A Dísz tér 4-5. alatt megtalált, eddig ismeretlen mélypince részlete. A fénykép bal alsó részén látható a sziklapaplan alatt vezetett, betonidom kövekkel kifalazott folyosó. (A szerző fényképfelvétele 2003-ból.)

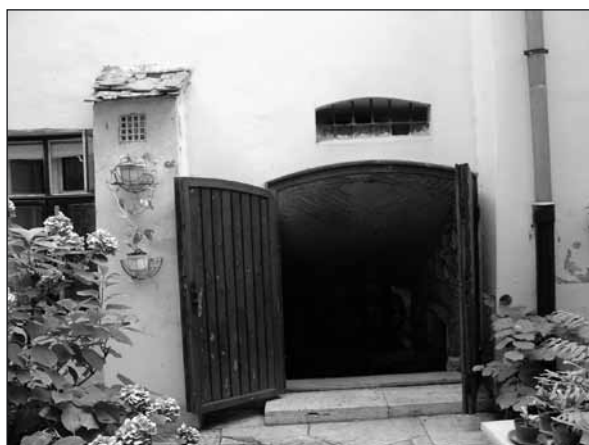
44. kép: Az Uri utca 24. belső udvarának északi falából induló pincejáró keleti falában lévő kőkeretes pinceablak. (A szerző fényképfelvétele 2007-ből.)

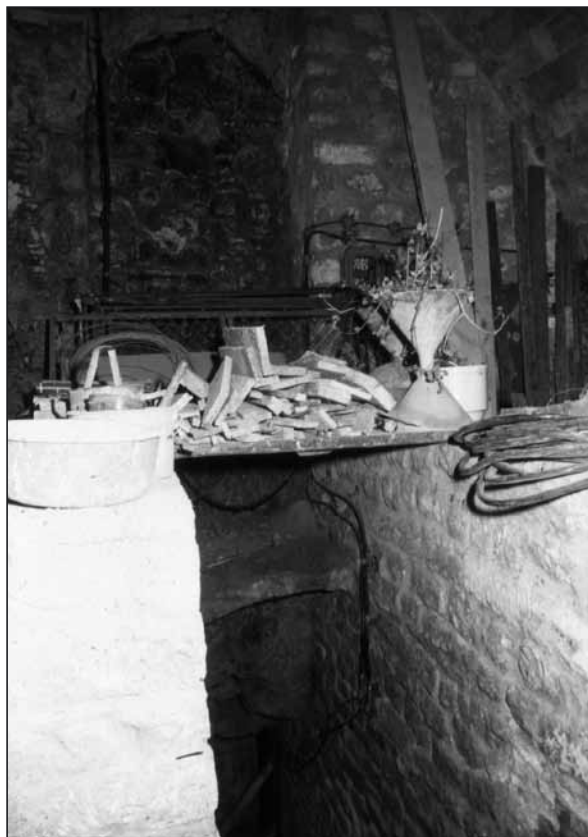
52. kép: Országház utca 20. keleti pincéjének keleti zárófala, mely az utcai homlokzat alatt található. Felül a középkori utcai pincelejárát keretköve, alul a barlangpincelejárát lépcsője. (Zádor Judit által készített, felhasználásra átadott fényképfelvétel.)
