## AZ ABAÚJVÁRI FÖLDVÁR SÁNCA

GÁDOR JUDIT—NOVÁKI GYULA

## RAMPART OF THE ABAÚJVÁR EARTHEN FORT

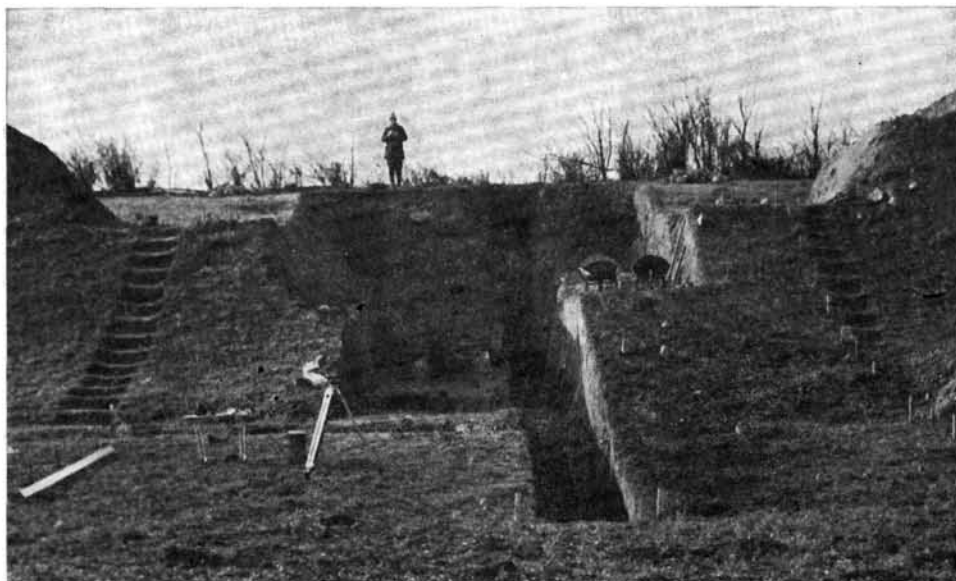
2. kép. A sáncátvágás a vár belső területe felől. 1974.

Az átvágás 6,60 m széles szelvényvel történt, amely a sánc legmagasabb pontján kezdődött és 16 m hosszúságban a sánc belső széléig tartott. Ehhez még egy 1 m széles és 8 m hosszú árok csatlakozott, amellyel a sánc és a vár belső települése rétegeinek viszonyát kívántuk megismerni (2—3. kép). A sánc tetejétől mért legnagyobb elért mélység 8,50 m volt, amellyel már az érintetlen talajba jutottunk.

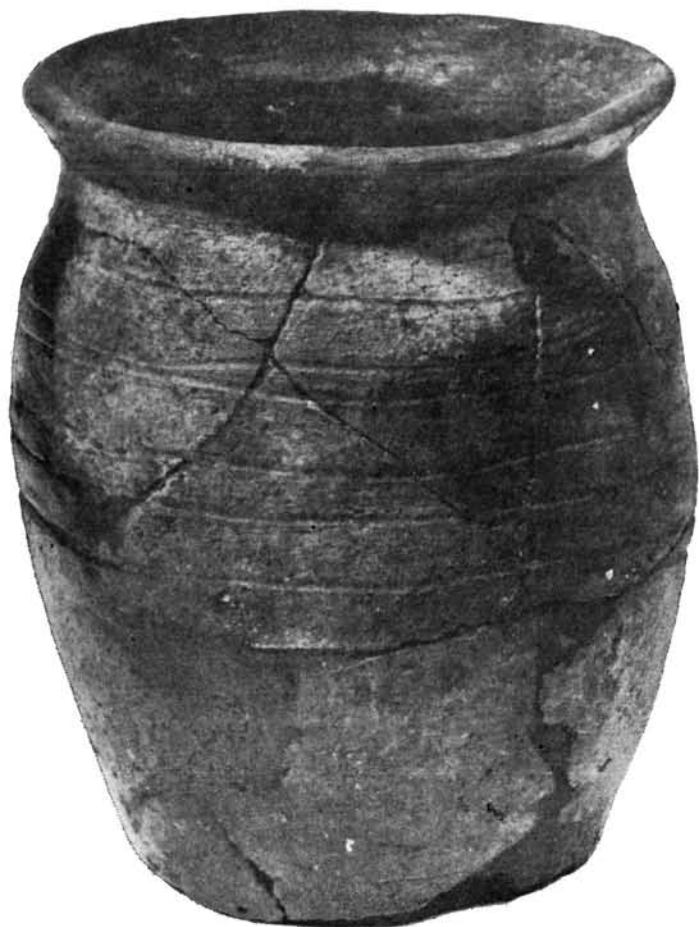
6. kép. X—XI. századi fazék a sánc alatti járószintről

építését közvetlenül megelőző felszín. Ezen a járószinon, a sányszerkezet alatt egy darabokra tört, de kiegészíthető kora Árpád-kori fazék volt (6. kép.) Ez alatt a járószin alatt már a császárkori kultúrréteg következett.

A pot from the 10th-11th cc. was found on the contemporary level under the timber structure (fig. 6.). The sherds from the different levels of the rampart (Table IV. fig. 2, 4-8, 10, 11, 13) can be dated from the first half of the 11th c., while the ones from the upper level (fig. 21-23, Table IV. fig. 1, 3, 9, 12, Tables V-XI.) from the second half of the 12th c. The agricultural iron implements found in 1974 and published in a former publication (1 spade-chest, 1 knife for wine dressing, 2 sickles) belong to the latter group.

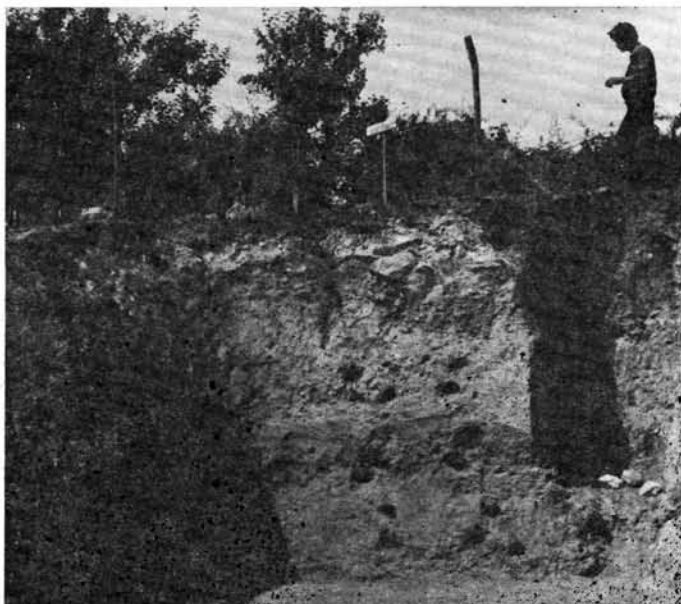
7. kép. Az ásatási szelvény nyugati metszetének felső 4 métere, feltárás közben

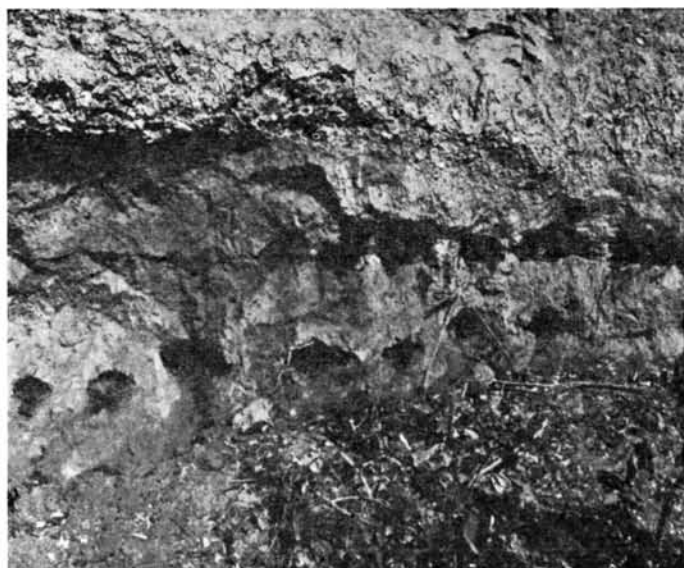
15. kép. Gerendalyukak a sánc külső, szakadékos oldalában

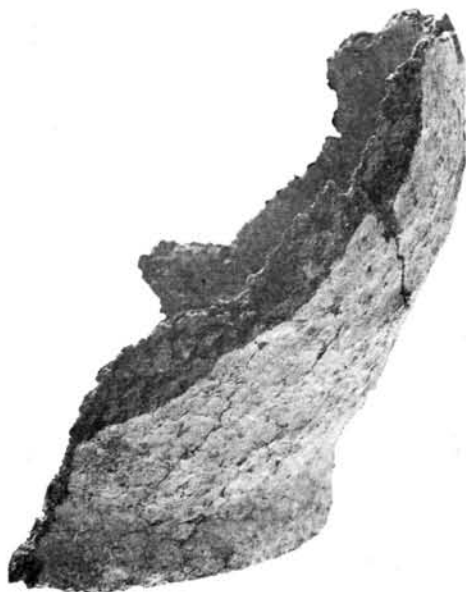
18. kép. Őskori edény töredéke a sánc alatti kultúrrétegből

A kultúrrétegben állatsontokon kívül közelebről meg nem határozható őskori (I. tábla 1—3, 5—7; 18, 25. kép), későbronzkori (I. tábla 9.) és császárkori cserepek (I. tábla 4, 8, 10—13; 25. kép), egy bronz fibula (19. kép), továbbá egy faragott, egyik oldalán laposra csiszolt csonteszköz (I. tábla 14.) került elő. Néhány kisebb telepjelenséget, gödröt, csak a sánc közepe felé találtunk az itt már alig 2 m széles szelvényben (20. kép): az *A* gödör kör alakú, oldalfala egyenetlen, lefelé szűkült, felső átmérője 100, alsó átmérője 40, mélysége 120 cm volt, az érintetlen talajba ásták be. Fekete, faszenes kitöltésében császárkori cserepek, továbbá állatsontok és paticsdarabok voltak. A *B* gödör átmérője mindössze 40, mélysége 30 cm, benne egy császárkori cserép került elő. A *C* gödör az előzőknél is kisebb volt, átmérője 25, mélysége 24 cm, két császárkori cseréppel. A *D* gödör volt valamennyi között a legnagyobb, mélysége a feltárt

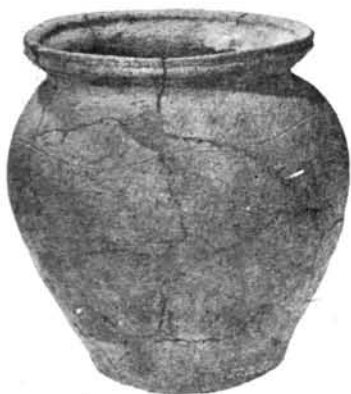
21. kép. Árpád-kori fazék a felső rétegből

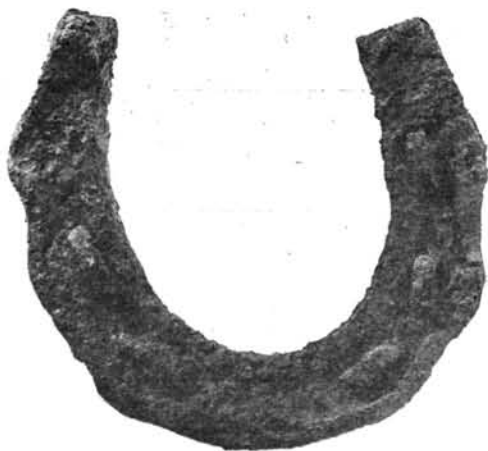
22. kép. Patkó a felső rétegből

A tapasztás alatt kb 1 m-rel lejjebb a 14—15. m között egy köves felület mutatkozott. Ezt lebontva rendszertelenül fekvő lócsontok kerültek elő, melyek között néhány Árpád-kori cserép (IV. tábla 9, 12.), egy töredékes vaskés (VI. tábla 11.) és egy patkó került elő szögekkel együtt (22. kép). Ezekhez csatlakozóan a sánc lába mellett, a 16,30—19,50 m között, egy 3 m átmérőjű, 50 cm mélységű beásás bontakozott ki, de ennek teljes kiterjedését nem ismerhettük meg, mert a folytatása benyúlt a fel nem tárt területbe. Feltöltésében Árpád-kori cserepek voltak (VI. tábla 7, 9.).

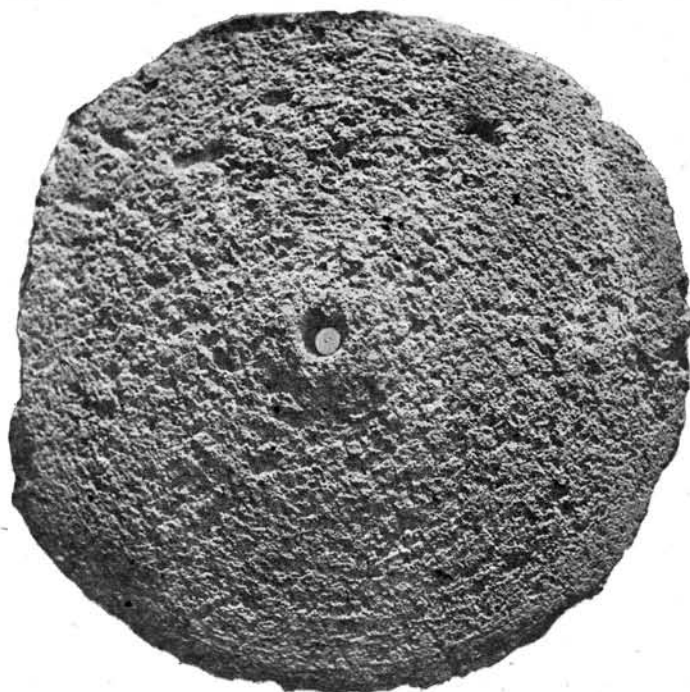
23. kép. Malomkő a felső rétegből

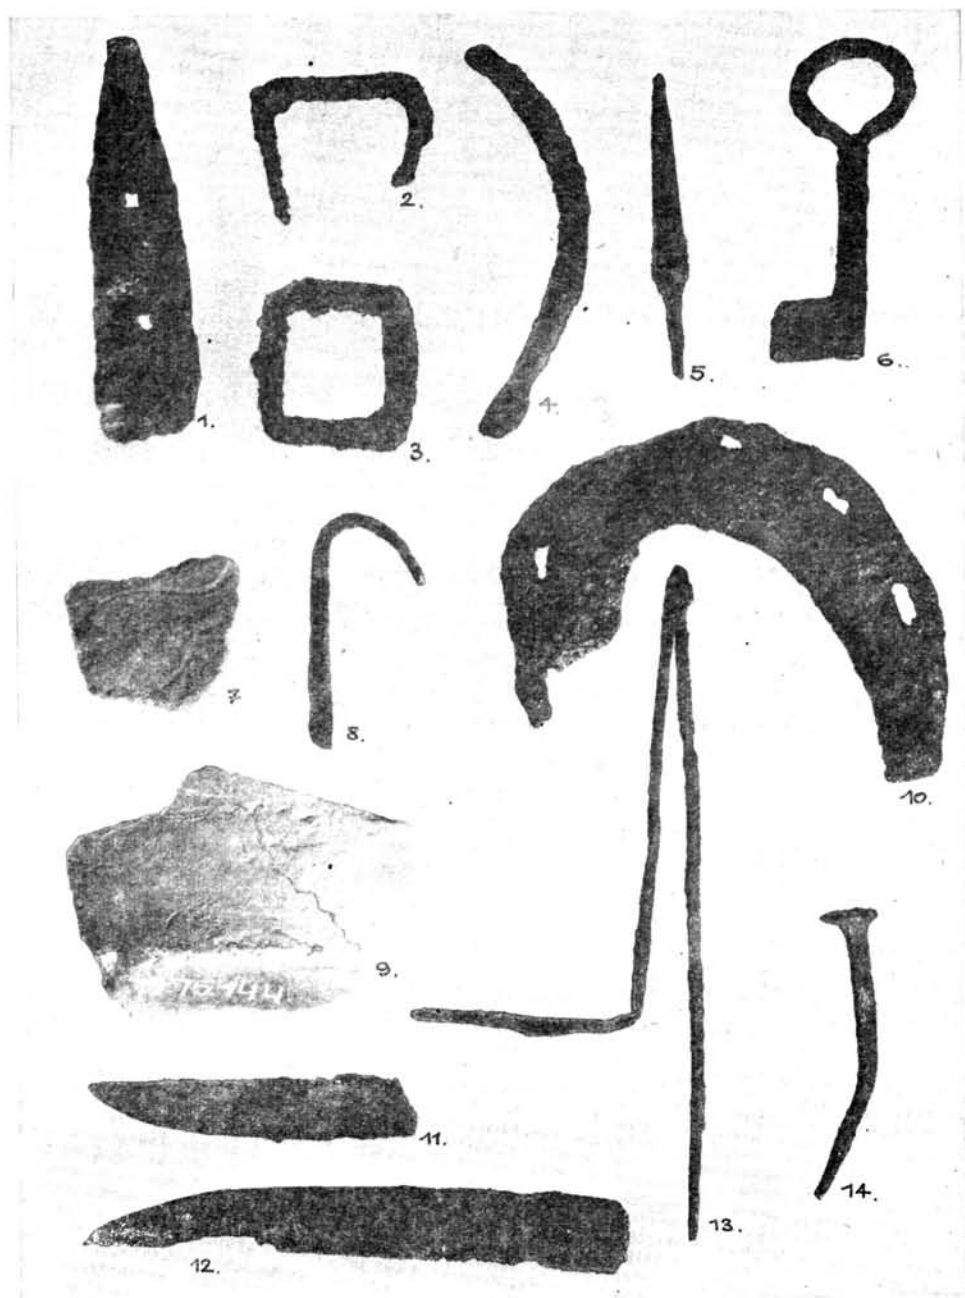
VI. tábla. Árpád-kori leletek a felső rétegből: 1—14.
