Furu Árpád¹ – Weisz Attila²

Újonnan feltárt részletek a magyarszováti unitárius templom lebontott középkori boltozatából – a 2020. évi helyreállítás eredményei

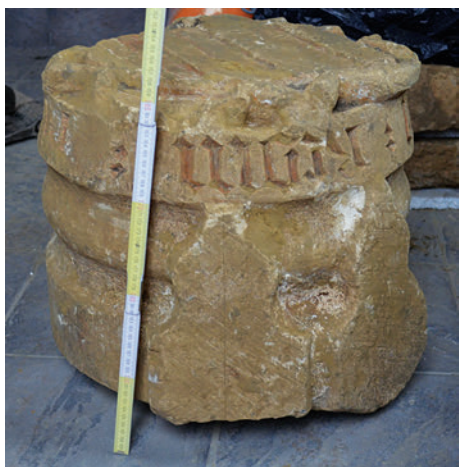
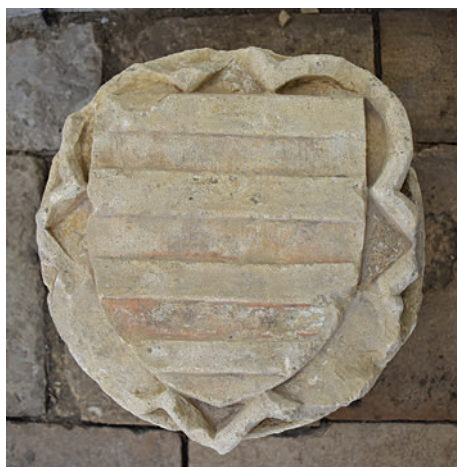
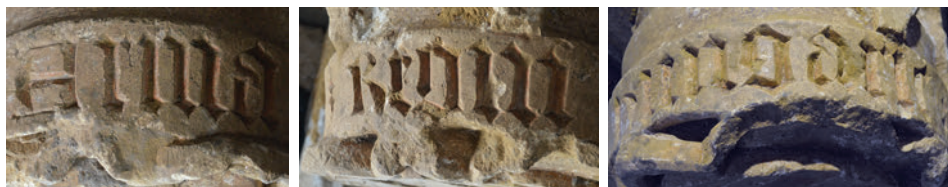
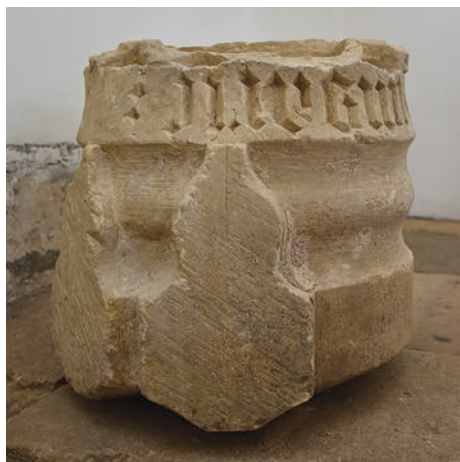
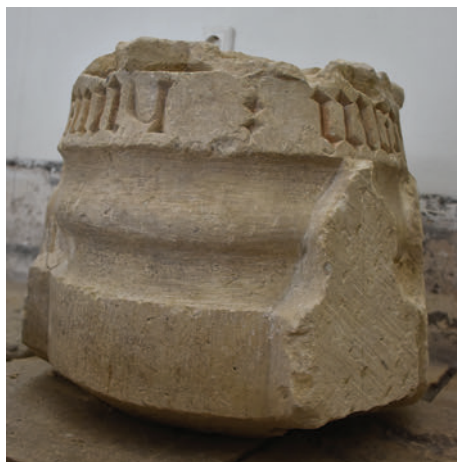
19–20. K1 – vágásos országcímeres, feliratos boltzárókő

A. K1. **B.** vágásos országcímeres, feliratos boltzárókő

G. Téglalap alaprajzú, bordás keresztboltozat-szakasz címerrel díszített zárókő. Méretei megegyeznek a már eddig ismert három zárókő méreteivel. A domborműves címer széles tárcsa előlapján található, a tárcsa oldalán (ahol a

többi zárókövön levélfríz szalad) felirat olvasható: *Arma: Regni: Hungari(a)e*. A felirat mélyített, erőteljes gótikus minuszkuáiban vörös pigment látszik. A címert – szintén egyetlenként a templom zárókövei közül – négykaréjos kartus emeli ki, helyenként vörös pigment figyelhető meg rajta. Az ívelt oldalú háromszögpajzson a vágásos országcímer jelenik meg, minden második (vörös) pólya mélyítve, vörös pigmenttel. Közvetlenül a tárcsarész fölött a zárókő az induló bordák profiljának megfelelő profilt kapott. A bordák profilja körtetag, amelyek páronként összeszorulnak, ami keskeny téglalap alaprajzú térre, a meglehetősen rövid, poligonális szentély nyugati boltszakaszára utal. A szentélybeli elhelyezését erősíti meg a címerábra is, hiszen a kettős kereszt másik országcímer is itt, a keleti, poligonális szakaszban helyezkedett el. A követ Kiss Zoltán kőrestaurátor műhelyében kiszárította, felületét tisztította, kezelte.

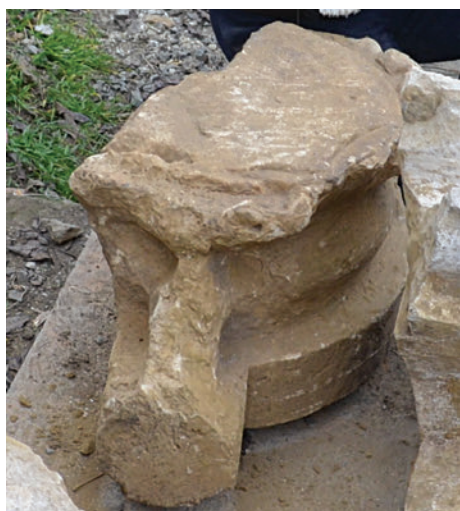
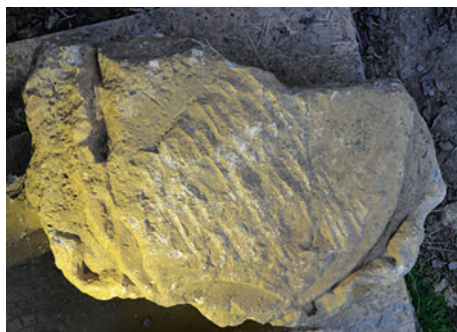
26–27. K2 – boltzárókő töredéke
a Sukyak régi címerével

A. K2. B. boltzárókő töredéke a Sukyak régi címerével

G. Bordás keresztboltozat zárókövének töredéke, az eredeti faragványnak valamivel több, mint felét teszi ki. Hasonlóan a már ismert zárókövekhez és a K1-es darabhoz, tárcsa alakú, amelyet lefele szélesítettek a címerábra és az oldalsó levélfríz elhelyezésére. A címerábra alsó része igen rossz állapotban maradt fenn, a vésőnyomokból ítélve utólag megpróbálták eltüntetni. Levéséskor a zárókő még eredeti pozícióban lehetett. A címer kerek talpú pajzsa teljesen kitöltötte a tárcsa felületét, a K1-hez és a déli portikusz oromzatába beépített zárókőhöz hasonlóan (a másik két zárókövön kisebbek a címerpajzsok). A kerek talpú pajzs a portikusz oromzatába foglalt, újabb Suky-címeres zárókövön is előfordul. A faragványon még kivehető a régi Suky-címer néhány eleme, a korona kontúrja és a bronzsának pár részlete, illetve a kiemelkedő farkasfő nyakának pereme. A tárcsa oldalán a levélfríz számos részlete fennmaradt. A zárókő szerkezeti elemeiből megvan egy majdnem teljes bordaindítás, az ellenkező oldalon az indítás csonkjá. Az ugyanazon oldalfal irányába induló bordák tágabb állásúak voltak, tehát a zárókő a hajóban helyezkedett el. A körtetag, erőteljes borda profilja a zárókő felső tárcsáján is körbefut.

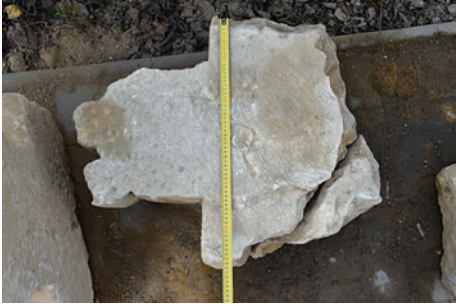
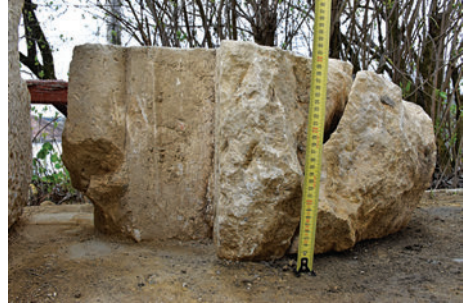
28–29. K3 – hármas bordaindításos réteggő a hajó boltozatából

Szintén sikerült kiemelni vagy az alapozásban azonosítani a hajó és a szentély boltozatának az indításait is. Biztosan a hajóból származnak azok a boltozati réteggövek, amelyeken felismerhető a poligonális falpillérek folytatása, illetve szimmetrikusan három borda indul belőlük. E nagy méretű faragványok széles, a falszövetbe való befogásra szolgáló nyúlvánnyal rendelkeznek, emiatt jellegzetes, T alakú keresztmetszetük van (**kat. K3–K5, S1, S4, S5, S6, S9**). Közülük a legérdekesebb talán a **K3-as** darab, amelyen a poligonális faloszloptömb három

egymás melletti oldalából visszametszéssel, közvetlenül (azaz konzol vagy fejezet nélkül) indulnak a bordák. Eszerint a darab eredeti helye közvetlenül a hajó valamelyik faloszlopának címeres fejezete fölött volt. Sajnos az egyik borda letörött, ám helye világosan látszik. A visszametszett formájú konzol már a XIV. század második felében gyakori megoldás volt, a visszametszett bordaindítás valamivel később, 1400 környékén vált elterjedtté. A **K5-ös** darab a második, a **K4-es** a harmadik rétegekőve lehetett a hajó boltozatának. A köveken szerkesztési vonalak és illesztési jelek tanúskodnak az egykori kőfaragók precíz és gondos munkájáról.

A. K3. B. hármás bordaindításos réteggő a hajó boltozatából

G. A poligonális faloszlop felső részét még magába foglaló elem bordaindításokkal és hajdan a falba illesztett széles befogási nyúlvánnyal, amelyen a falsík is megjelenik mindkét irányban. Eredetileg közvetlenül a faloszlopon nyugvó elem volt. Befogási nyúlványa sokkal szélesebb a tulajdonképpeni indításnál, emiatt a darab T alaprajzú. A befogási nyúlvány bizonyítja, hogy legalábbis a hajófal azon szintje, amelyben a darab volt, egyidős a boltozattal. Az oktagonális faloszlop három szabad oldaláról közvetlenül egy-egy borda indul, az egyik szélső majdnem teljesen hiányzik. A bordák alsó indítása ívesen visszametszett. A bordakeresztmetszet a K2 zárókőnek (is) megfelelő vaskos körtetag. A faloszlop oldalsó síkján a bordákkal párhuzamos, függőleges perem indul. A hajdani külső felületen számos meszelésréteg figyelhető meg, alatta vörös és fehér pigmentnyomok is láthatók. A darab felső felületén számos szerkezeti bekarcolás (pl. a falsík és a bordák indítószögei), illetve egy C alakú illesztési jel is található – utóbbihoz hasonló előfordul a K5 darabon is, elképzelhető, hogy egyazon falpilér fölött voltak. A K18-as töredék a K3-asról származik.

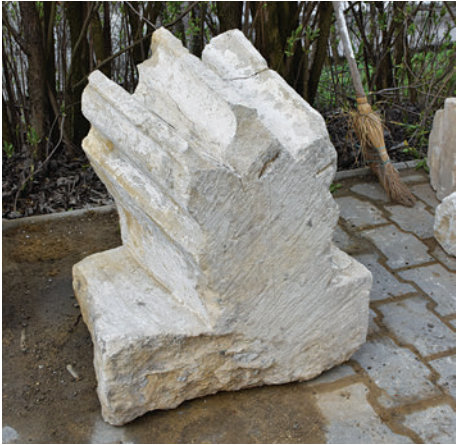
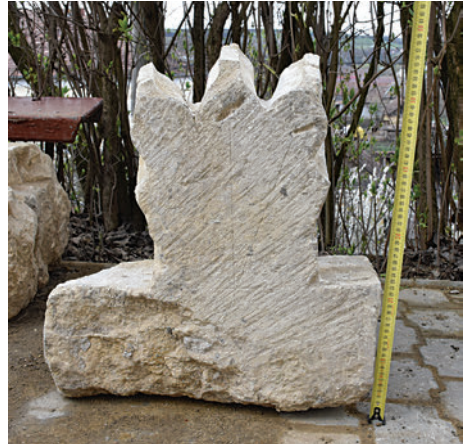
30–31. K4 – hajó gótikus boltozatának réteggőve

A. K4. **B.** hajó gótikus boltozatának rétegekőve

G. Faloszlop fölötti boltozati rétegekő, hozzávetőlegesen a második réteg a bordaindítás fölött (efölött még lehetett egy utolsó kőréteg, utána már a bordák eltávolodtak a falmagtól). Erőteljes befogási nyúlvány, a faloszlop folytatása és az alaptömbből még nem kibomló három körtetagosa borda határozza meg. Az illesztési felületeken szerkesztési vonalak és illesztési jegy is megfigyelhetők. A felületén meszelésnyomok, az egyik borda sarka kiemeléskor letörött.

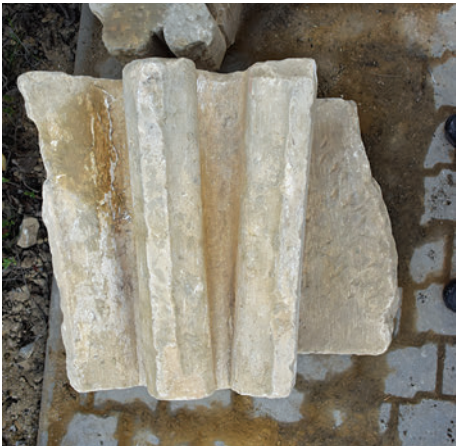
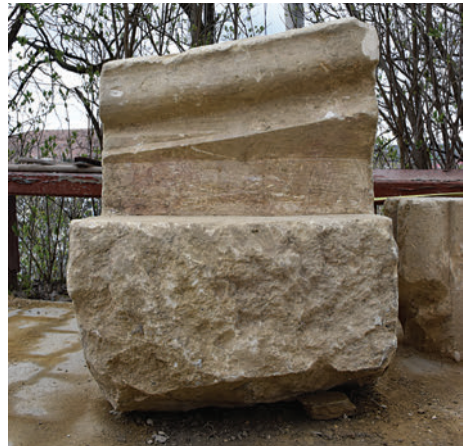
32–33. K5 – hajó boltozatának réteggőve

A. K5. **B.** hajó boltozatának rétegekőve

G. Faloszlop fölötti, a bordaindítás után hozzávetőlegesen a második rétegekő. Erőteljes befogási nyúlványa mindkét oldalon megadja a falsíkot. Felismerhető a faloszlop felső része és három körtetagosa borda, a K3-hoz és K4-hez hasonlóan. Vörös pigmentnyomok és több réteg meszelés látszik hajdani külső felületén.

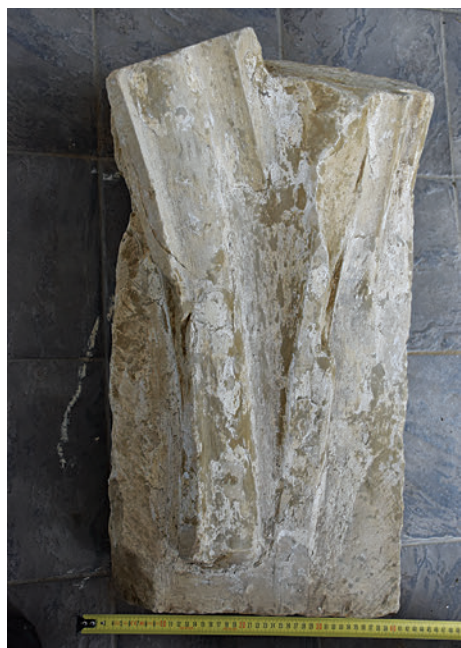
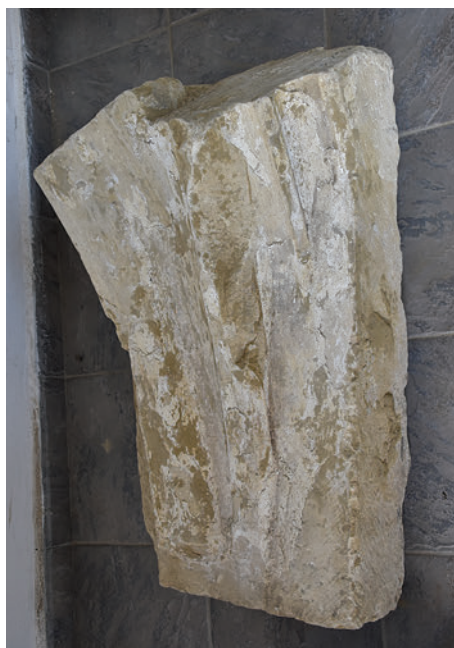
34–35. K6 – bordás keresztboltozat rétegekőve feltehetőleg a szentélyből

A. K6. **B.** bordás keresztboltozat rétegekőve feltehetőleg a szentélyből

G. Feltehetőleg a szentély egyik oldalfalából származó, egyenesen a falsíkról indított, hármás bordaíndítás réteggöve vaskos, körtetagos bordákkal. A tagozaton nem jelenik meg a K3–K5-re jellemző falpillérmag. A bal oldali és középső bordák magasabbak. A jobb oldali bordából csak egy nagyon kis rész indul a faragványon. A bal oldali és a középső borda erőteljesen balra irányul. A falba illesztett befogási nyúlvány nem annyira hangsúlyos, mint a K3–K5 faragványokon. A faragványon számos meszelésréteg figyelhető meg. A K7-es darab szimmetrikus párja, vele szemben helyezkedhetett el.

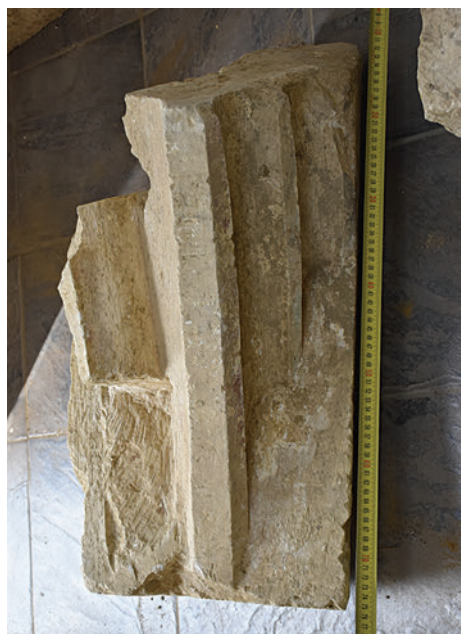
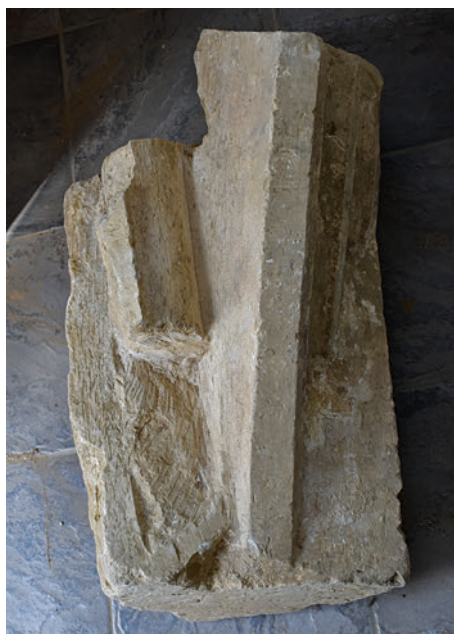
36–37. K7 – bordás keresztboltozat alsó rétegekőve feltehetőleg a szentélyből

A. K7. **B.** bordás keresztboltozat alsó réteggöve feltehetőleg a szentélyből

G. Közvetlenül a falsíkból indított hármás bordaíndítás. A középső és a jobb oldali bordaíndítások magasabb közös síkon érnek véget. A faragvány bal oldalán látható bordaelem felső része alacsonyabban található, és alsó része nem metsz a falsíkra, hanem vízszintesen leszelt (véltetőleg letörött, és utólag javították). A kisebb bordaelem körtetagos, az indítások nagy részét kitevő középső és jobb oldali két elem profilja még nincs teljesen kibontva ezen a szinten. A középső és jobb oldali tagozat erősen jobb oldalra irányul. A felületen vörös és zöld pigment található. A közvetlenül a falsíkra metsződő bordaprofilok miatt különbözik a K3–K5 típusú boltozati réteggövektől, ezért a legvalószínűbb, hogy a szentély egyik hosszanti falából (vagy esetleg a most azonosított sekrestyéből) származik. A K6-os darab szimmetrikus párja, vele szemben helyezkedhetett el.

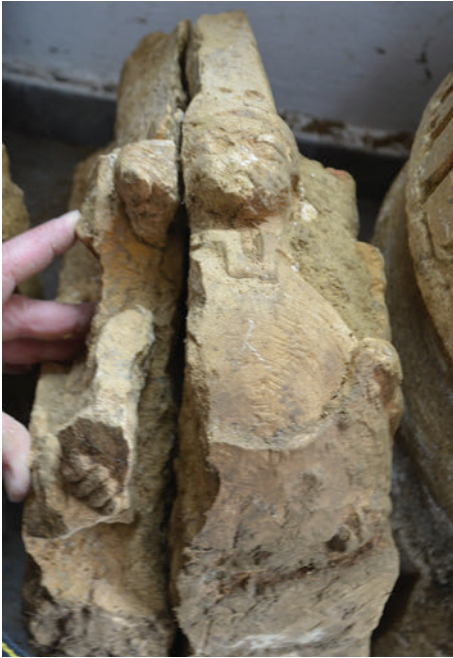
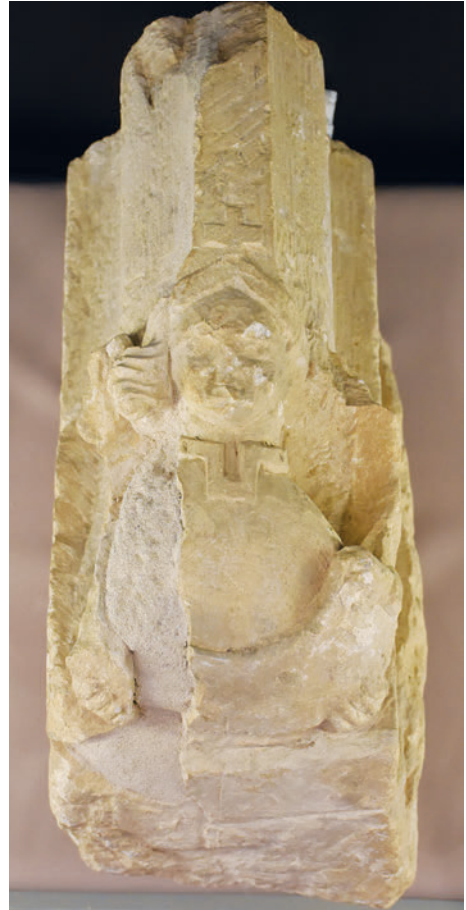
38–39. K8 – angyalalakos boltozati konzol valószínűleg a szentélyből, kiegészítés előtt és után

Sajnos több darabba törve maradt fenn a nyugati portikusz küszöbe alatt egy angyal kis méretű büsztjével díszített sarokkonzol (**kat. K8**). Lobogó hajfürtjei, hasa előtt iratszalogot tartó ujjainak aprólékos kidolgozása jó minőségű előképek alkalmazását sejteti, ám főleg az arc felületének sérülései nem teszik lehetővé pontos értékelését. Kialakítása hasonló a hajó nyugati sarkaiban, a karzat alatt látható figuratív gyámkövekéhez, amelyeken a több mészréteg alatt is kivethető a kezeiben mondatszalogot tartó, szakállas próféta vagy szent körvonala. Hasonló gyámköveket a kolozsvári Szent Mihály-templomban is láthatunk, ilyen például a déli mellékhajó délnyugati sarkán Ézsaiás prófétát ábrázoló konzol. A nyugati sarkok figuratív gyámköveihez képest kisebb angyalalakos konzol helyét a faragvány „háttereként” feltűnő tompaszögös falsíkindítás és az alján látható segédvonal egyértelműen a poligonális szentélyzáradék valamelyik sarkában határozza meg.

A. K8. **B.** angyalalakos boltozati konzol valószínűleg a szentélyből

G. Több darabra repedt az alapozásban, kiemeléskor tovább sérült, középső keskeny szelete hiányzik. A konzolon angyalalak büsztje látható, teste előtt (irat) szalagot tart. A figura feje sérült, a fej jobb oldalán megőrződött a messzire elálló, csigás hajtömeg. Az angyalalak fején keresztres diadém, Szent Mihály attribútuma. Szárnyainak és bal karjának csak a csonkja maradt meg. Az angyal ruházata-ból szögletes gallér vehető ki. Megőrződtek az iratszalagot tartó kezek. Stílusában hasonlít a keleti hajósarkak figuratív konzoljaira, ám azoknál kisebb, így a szentélyből származik. A bordaprofil külső síkja a diadém síkjából indul.

A faragvány felső, csatlakozási felületén X alakú illesztési jegy látható. Az alján kivehető a függőleges tengely szerkesztési vonala és a tompaszögű sarokba

való beillesztést lehetővé tevő segédzög. A jobb oldalon megvan az ennek megfelelő falsíkindítás is, a bal oldalon a falsíkba való illesztéshez csak segédvájatot véstek. A darab restaurátori beavatkozáson esett át.

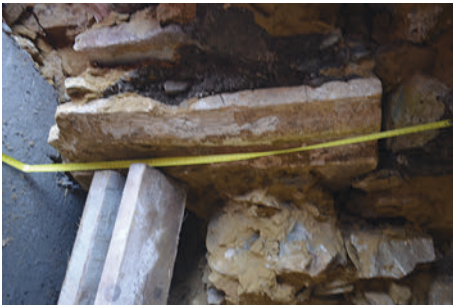
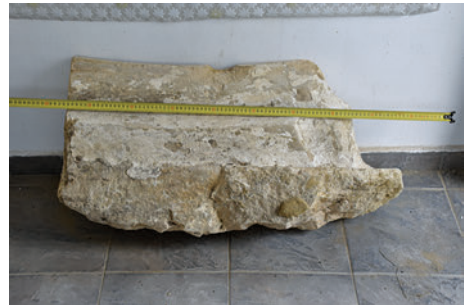
40–41. K9 – egyes bordaindítás a kiemelés előtt és után

A. K9. B. egyes bordaindítás

G. Egyes bordaindítás, amely talán a szentély egy záradéksarkából származik, mindeddig egyedüli darab a maga nemében. A bordaprofil vaskos körtetag, a faragvány alsó részén elegáns, kettős, ívelt visszametszés. Több rétegu meszelés fedi.

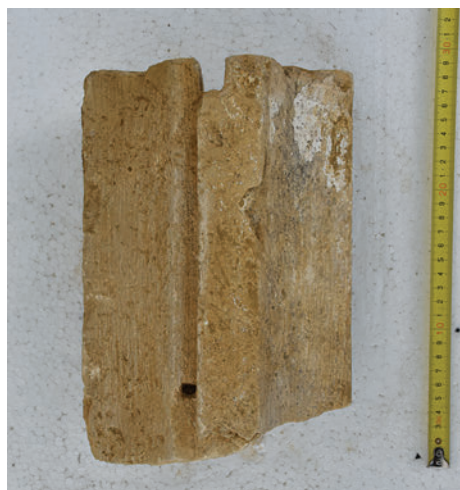
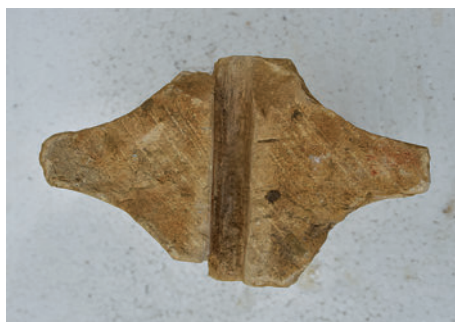
42–43. K10 – hornyolt profilú
ablakosztó töredéke

A. K10. B. hornyolt profilú ablakosztó töredéke

G. Hornyolt profilú ablakosztó töredéke, egyik vége törött. Profilja lemezekből induló hornyok közötti orrtagok kifele és befele, benti (meszelésnyomos) oldala szélesebb. Ép végén még megvan a kiszélesedésben az illesztési horony, mely a következő elemhez csatlakozott, és az ólomüveg táblákat tartó fémráját is rögzítette. A kinti lemeztageozat felületén levő négyszögü lyuk az ólomüveg táblák becsapolására szolgált.

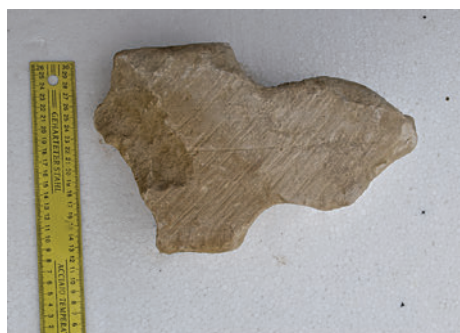
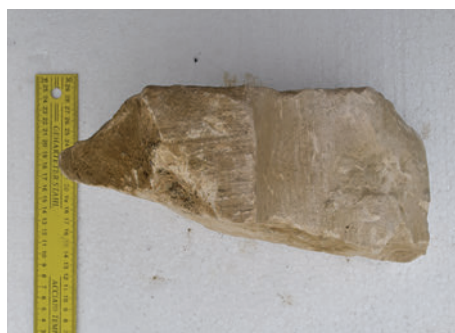
46–47. K13 – körtetagos borda kis töredéke

A. K13. B. körtetagos borda kis töredéke

G. A K11-es és K12-es darabokhoz hasonló borda kis töredéke körtetagos keresztmetszettel, külsején utólagos meszelésnyomok. Jóllehet az illesztési felület nem teljes, az illesztési próba alapján nem zárható ki, hogy a pápai címeres zárókő letört darabja. Egyik vége ép, szerkesztési középvonal látszik rajta.

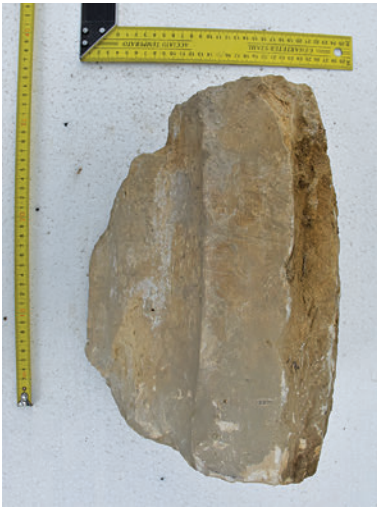
48. K14 – körtetagos borda töredéke

A. K14. B. körtetagos borda töredéke

G. A K11-es és K12-es darabokhoz hasonló borda kis töredéke körtetagos keresztmetszettel. Külsején utólagos meszelésnyomok.

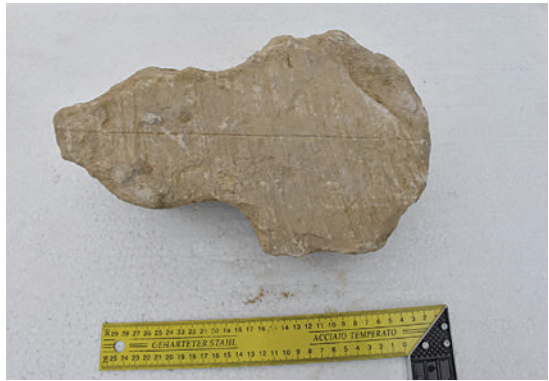
49. K15 – körtetagos borda töredéke

A. K15. B. körtetagos borda töredéke

G. A K11-es és K12-es darabokhoz hasonló igen rövid körtetagos keresztmetszettel. Egyik illesztési felületén szerkesztési középvonal látható. Háta részben törött, ám ép része nem hornyolt, hanem poligonális. Az illesztési próba alapján a pápai címeres zárókő darabja. Külsején utólagos meszelésnyomok.

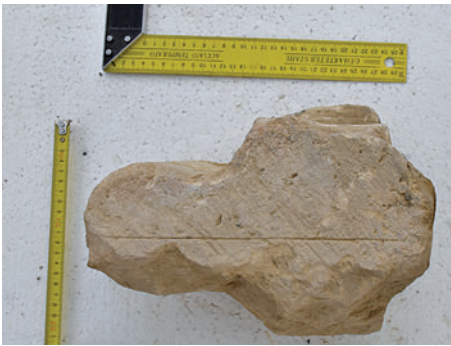
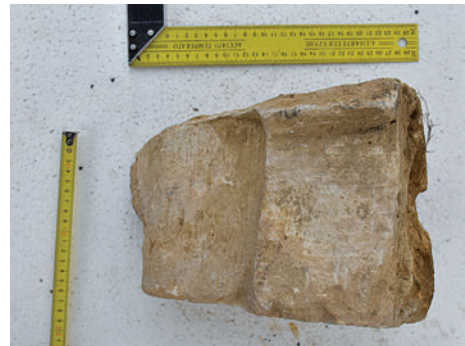
50–51. K16 – körtetagos borda töredéke

A. K16. B. körtetagos borda töredéke

G. A K11-es és K12-es darabokhoz hasonló körtetagos profilú borda, melynek egyik vége ép, másik végén törésfelület. A törésfelület kihajlással kiszélesedik, tehát a darab egy zárókőből törött le. Az illesztési próba alapján a pápai címeres zárókő darabja. Ép végén szerkesztési vonal látható. Külsején utólagos meszelésnyomok.

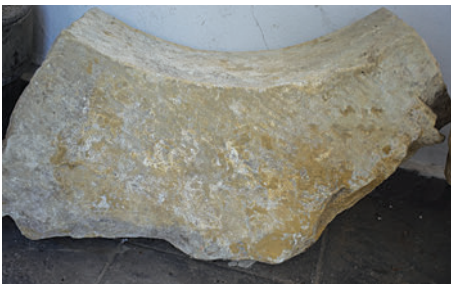
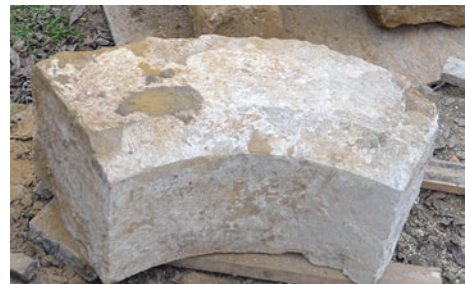
52–53. K17 – nyíláskeret archivoltjának eleme

A. K17. B. nyílászkeret archivoltjának eleme

G. Nyílászkeret archivoltjának vastos eleme élszedett profillal. Valószínűleg a sekrestyeajtó kőkeretének a részlete lehet. Felületén utólagos meszelésnyomok.

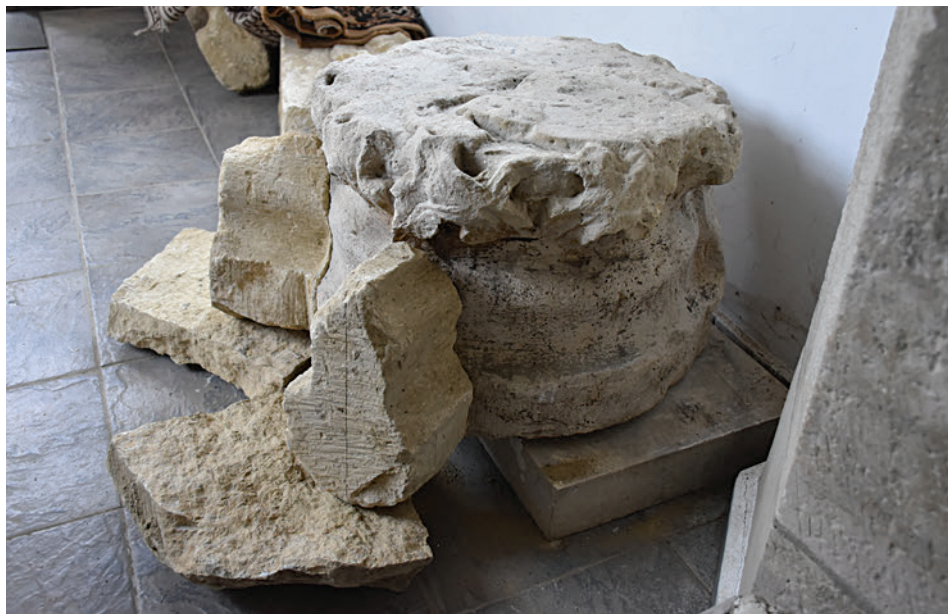
54. A K15 és K16 illesztése a pápai címeres zárókőhöz

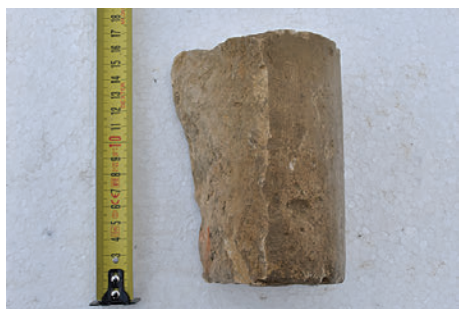
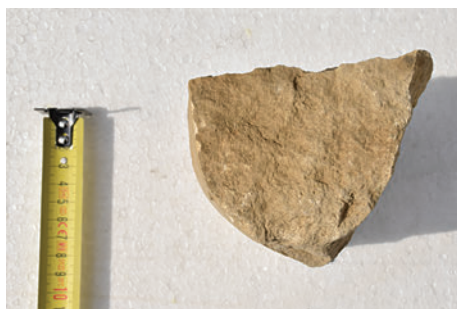
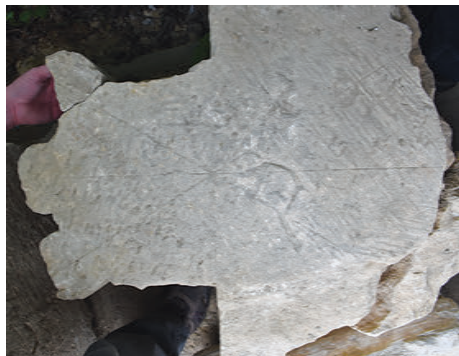
55–57. K18 – bordatöredék
illetve a K3-as rétegekőhöz

A. K18. B. bordatöredék

G. Körtetagos borda kis töredéke, háta hiányzik, egyik végén még megvan az illesztési felület egy része. Felületén utólagos meszelésnyomok. Az illesztési próba alapján a K3-as rétegek letörött darabja.

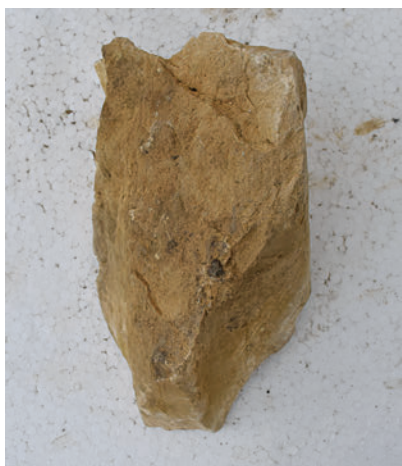
58. K19 – bordatöredék

A. K19. B. bordatöredék

G. Körtetagos borda kis töredéke, felületén utólagos meszelésnyomok.

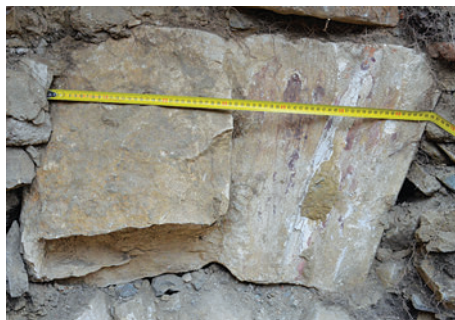
59. S1 – a hajó boltozatának réteggöve

A. S1. B. a hajó boltozatának rétegekőve

G. A hajó faloszlopáról emelkedő boltozati rétegekő, valószínűleg a harmadik réteg az indítástól, a K4-es darabhoz hasonló eredeti pozícióban. Jelen állapotban látható a széles befogási nyúlvány, a faloszlop folytatása és a bal oldali borda. A tagozaton cinóbervörös pigment és utólagos, több rétegű meszelés látszik. A darab kiemelése tervben van.

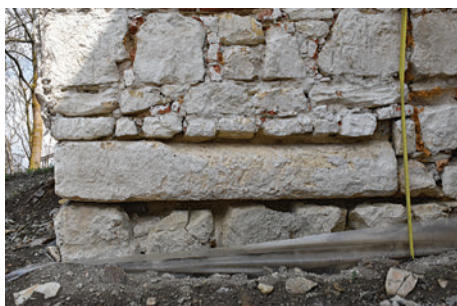
60. S2 – élszedett szárkő

A. S2. B. élszedett szárkő

G. Élszedéssel profilozott szárkő, az élszedés a lábazat irányában háromszöggel vált derékszögű élbe. Felületén utólagos meszelés. Valószínűleg a sekrestye szentély felőli bejárata kőkeretének a szárkőve, és a K17-tel azonos szerkezetet alkotott. Mai másodlagos helyzetében, a portikusz falában látható.

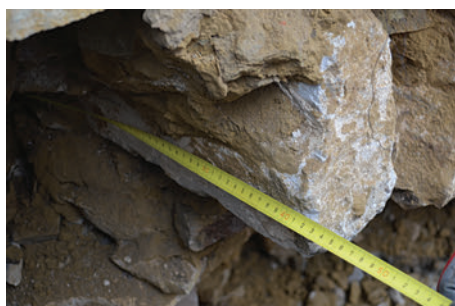
61. S3 – körtetagos borda

A. S3. B. körtetagos borda

G. Majdnem teljesen ép körtetagos borda, profilkeresztmetszetével a mai külső falsík felé. Többretegű utólagos meszelés fedi. A K12-höz hasonló darab.

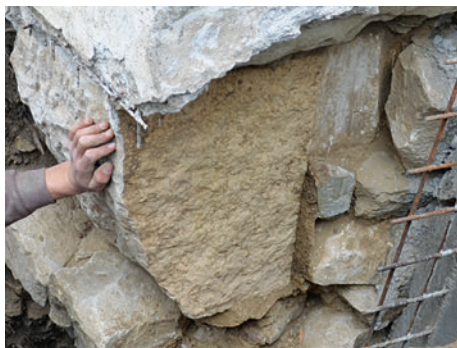
62. S4 – a hajóboltozat réteggöve

A. S4. B. a hajóboltozat rétegekőve

G. A hajóboltozat faoszlopról indított boltozati rétegekőve, vélhetőleg a második réteg a bordaindítás után (a K5 párdarabja). A darabon megfigyelhető a vastos befogási nyúlvány, felismerhető a faloszlop és a még szinte függőleges egyik külső borda, rajta utólagos mészrétegek. A darab lefele fordítva került másodlagos felhasználásra.
