NAGYSZABÁSÚ ROBBANTÁSOS MERÉNYLETEK JELLEMZŐI A KÖZEL-KELETI HADSZÍNTEREK ALAPJÁN³

PROPERTIES OF SVBIED ATTACKS AND RELATED BUILDING DAMAGES BASED ON MIDDLE EAST CONFLICTS

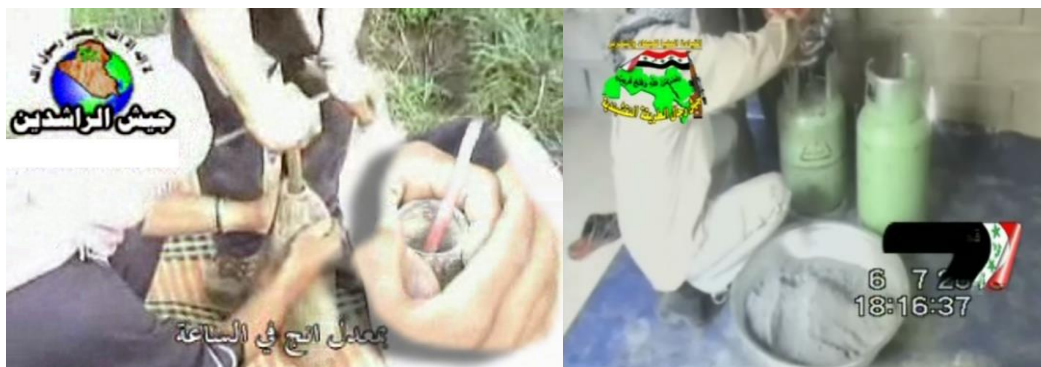
2. ábra Tüzérségi lövedékek és gázpalackok átalakítása IED-vé - Irak

Mind a három felsorolt térségben a háborúkat megelőző időszakban a szovjet haditechnika volt elterjedt, így a háború megindulásakor ezek a hadianyagok váltak a merénylők számára elérhetővé. Az aknagránátok és tüzérségi lőszerrel mellett házilag készített robbanóanyagok is alkalmazásra kerülnek. A házi készítésű robbanóanyag inkább a hadianyag bombává alakításában játszik szerepet. Az aknagránátokból kiszerelelik a gyújtót és az indítótöltetet, majd furatot készítenek a robbanóanyagba. A furatba robbanó gyújtózsínort helyeznek, majd a meglévő ürt a házi készítésű robbanóanyaggal töltik ki (2. ábra). Az így elkészített aknagránátokat robbanó gyújtózsínórral sorba kötve tetszőleges tömegű robbanószerkezet alakítható ki, mely önmagában is komoly repeszhatást tud kifejteni.

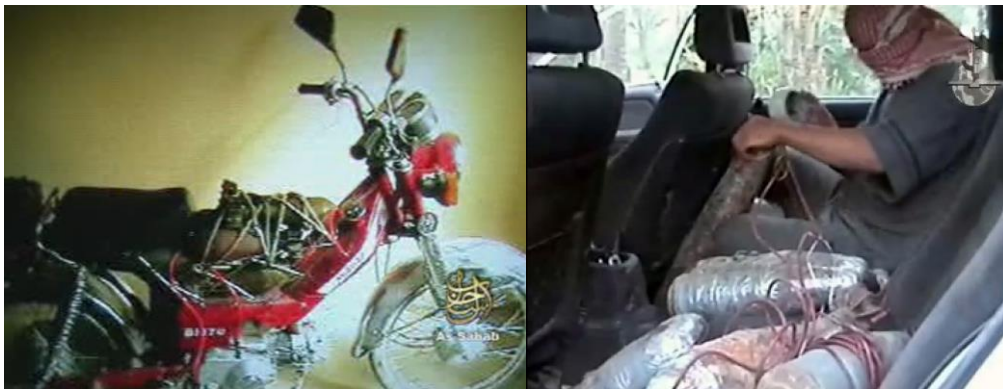
4. ábra Átalakított, sorba kötött aknagránátok - Afganisztán

Az átalakított robbanófejek nagy mennyiségben elrejtethők egy autóban, de néhány darab még motoron is elrejtethető (4. ábra). Teherautók esetében (5-6. ábrák) már nehezebb a plató vagy billencs tartalmának elrejtése, tehát könnyebben ki is szűrhető egy esetleges idő előtti igazoltatás vagy ellenőrzés alkalmával.

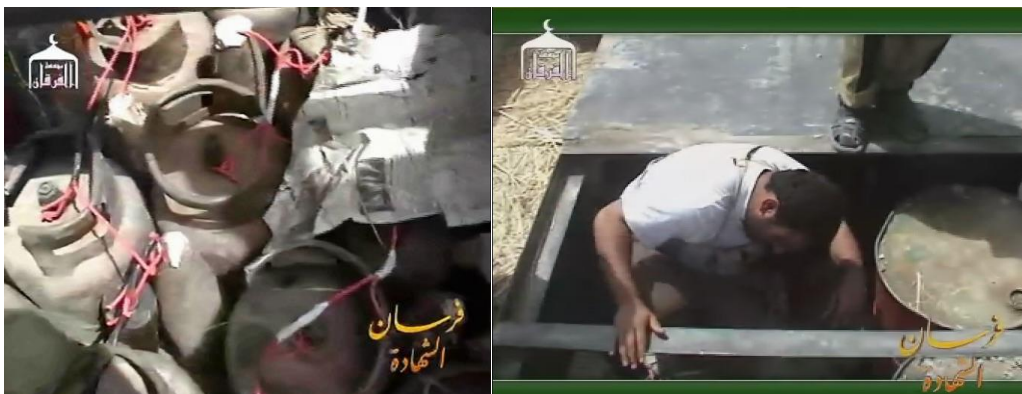
2. ábra Teherautó platóján elhelyezett gázpalackok, ANFO hordók - Irak

Szintén megtalálható a könnyen elkészíthető ANFO is az autóbombákban (5-6. ábrák), valamint felbukkan a páncélozott járművek elleni alkalmazásra gyártott akna is, de ezt gyakrabban alkalmazzák útmenti robbantások során (IED). A terroristák célja a minél nagyobb pusztítás elérése, ezért gyakran helyeznek el gázpalackokat, gyúlékony anyagokat a járműben (5. ábra).

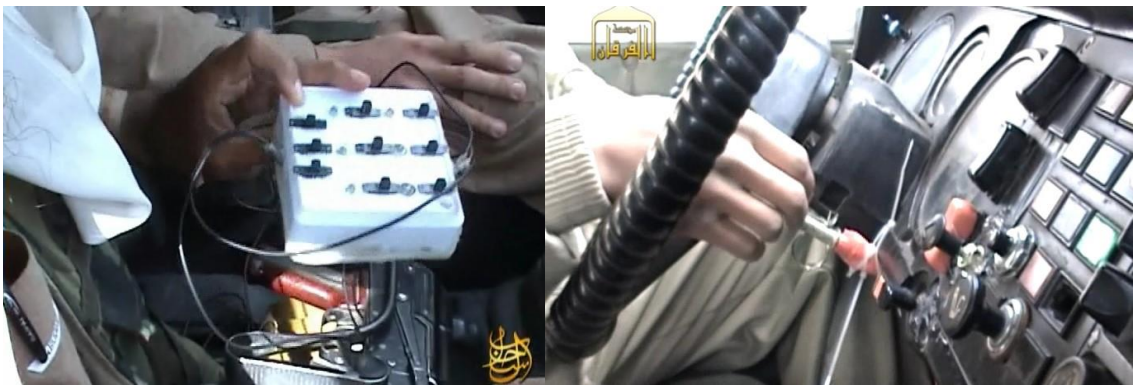
7. ábra VBIED-t detonáló elektromos kapcsoló az utastérben - Afganisztán, Irak

A robbanóanyag detonálása előre elkészített elektromos kapcsolóval történik (7. ábra), ami a robbanó gyújtózsínőron keresztül közel egyszerre hozza működésbe az elkülönített, sorba kötött tölteteket.

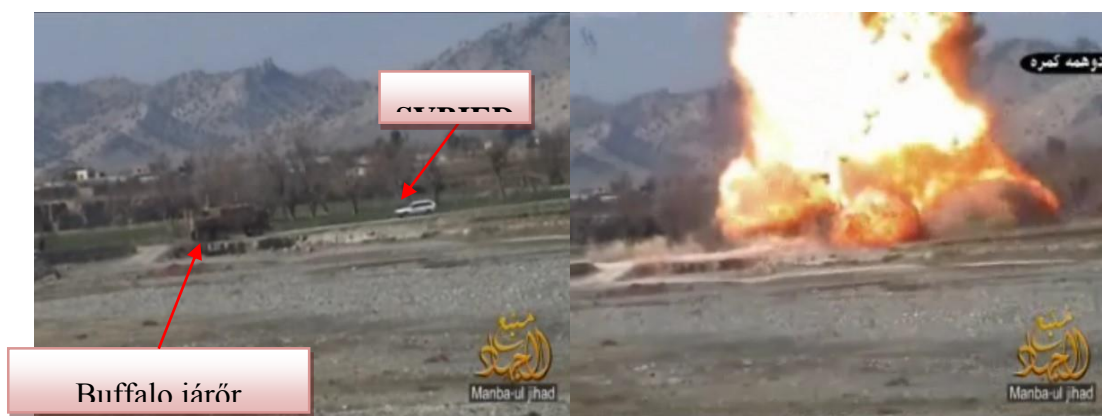
9. ábra Mozgó célpont elkövetett öngyilkos merénylet - Afganisztán

A konvojok elleni támadásoknál is használt elkövetési mód az út szélére leparkolt jármű, melyet a célpont közeledtével robbantanak fel. Ezek a támadások más kategóriába esnek, mint a mozgó járművel megtámadott álló célpontok, mert itt éppen fordított a helyzet: a célpont mozog, és közelíti meg a mozdulatlan járművet, melyet megfelelő pillanatban felrobbantanak. Ezekben az esetekben a később részletezendő védelmi lehetőségek (pl. védőfalak, biztonsági távolságok) nem alkalmazhatók, és a célpontok megerősítése is más technikákkal történik, mert itt többnyire járművek a célpontok, és nem épületek.

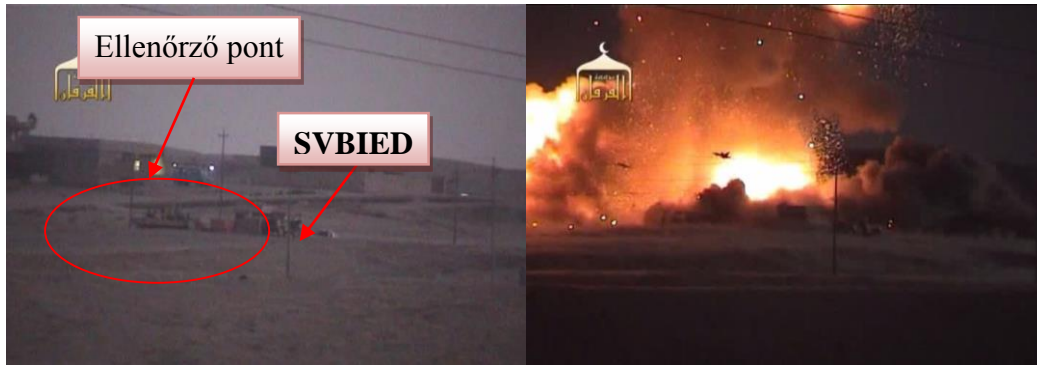
10. ábra Védetlen ellenőrzőpont ellen elkövetett SVBIED támadás - Irak

Más esetekben – főleg épületek ellen – közös jellemzője a támadásoknak, hogy a támadó a járművet a saját lábán a célpont közelébe igyekszik vezetni, majd detonálni azt. Ez történhet a meglepetés erejével, figyelem eltereléssel, lassan és gyorsan is. A felvételekből kitűnik, hogy a védett objektum környezetének kellő védelme, lezárása életbevágóan fontos. Mi sem támasztja ezt jobban alá, mint azok a felvételek, melyeken a támadó kihasználva az objektum védtelenségét, a meglepetés erejével nagy sebességgel közelít, és szinte közvetlen közelségből detonál

(10. ábra). Bár az esetekről konkrét beszámolók nem maradtak fent, illetve a szerző által nem ismeretesek, a robbanás közelségének jelentőségét ismerve, - de szemléletből is - eldönthető, hogy valószínűleg nemcsak az épületben, hanem a páncélozott járművekben tartózkodók életébe is került a szükséges védelem kialakításának elmulasztása.

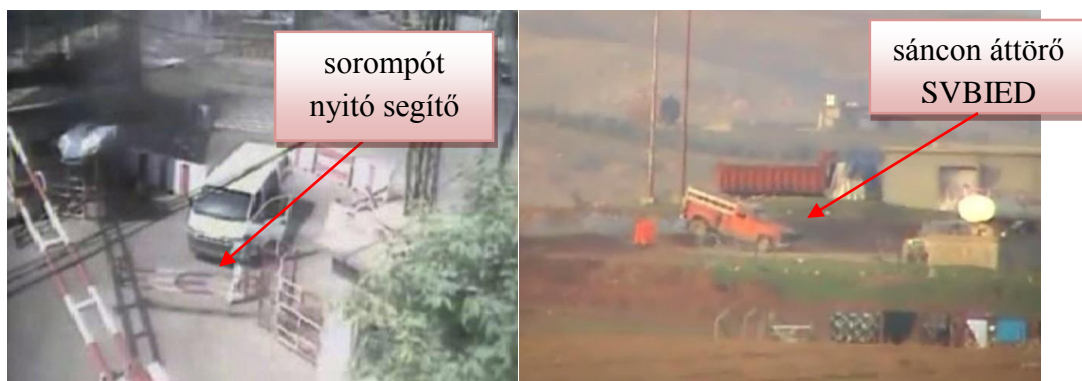
11. ábra A merénylet áttöri a védelmi vonalat - Afganisztán, Irak

Vannak esetek, amikor az objektum védelme hatásosnak bizonyul, és a terrorista elakad, mielőtt közel kerülne az objektumhoz (12. ábra). Ezekben az esetekben a támadás célpontjával szolgáló objektum lényegesen kisebb károkat szenved. Más esetekben megfigyelhető a merénylet jól megtervezett jellege: a merényletnek társai vannak, akik segítik az objektumhoz való közelebb jutását. Ez történhet az imént említett módon, egy „faltörő kosként” előre küldött autóval, de történhet úgy is, hogy az úton elhelyezett barikádokat kézi erővel távolítják el (11/a. ábra). Ha a védelmi rendszer kialakítására nem fordítottak elég időt és energiát, akkor az szükség esetén nem látja el feladatát, és a támadó akár segítség nélkül is át tud rajta hatolni a gépjárművel (11/b. ábra).

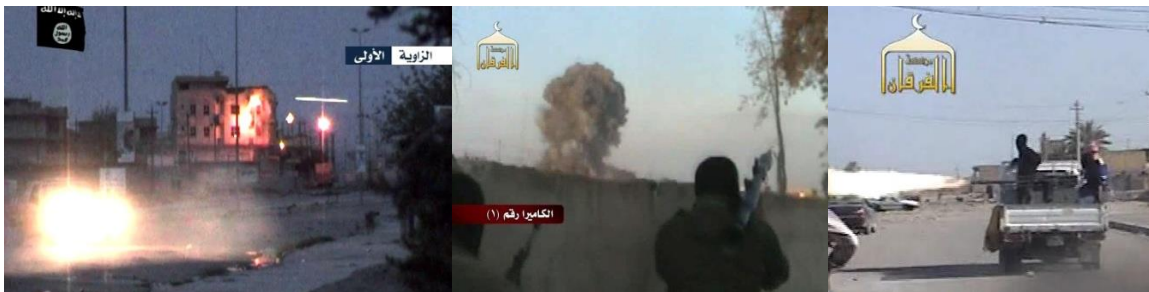
13. ábra A megtámadott épület fedezőtűz alatt tartása

Szintén jellemző a szervezett támadásokra az öngyilkos merénylő fedezőtűzzel való támogatása. Ekkor tucatnyi fegyveres egy vagy több pontból kézi fegyverekkel tűz alá veszi az objektumot, így terelve el az azt védő őrök figyelmét. Bizonyos esetekben már ez a fedezőtűz is komoly károkat és áldozatokat követelhet, ha figyelembe vesszük, hogy van, amikor a 7.62-es karabélyok és géppuskák mellett 14.5-es nehézgéppuskát is alkalmaznak. Másik módja a támadás elkövetésének amikor az objektum kézi fegyverekkel való tűz alá helyezése nem csak a robbantás előtt, hanem utána is történik. Bár kicsi a valószínűsége, hogy a lövedékek a robbantást követő mozdulatlan, vagy sérült embereket eltalálják, mégis veszélyt jelenthetnek, például a gyúlékony anyagok, gázok szikrával történő belobbantása által.

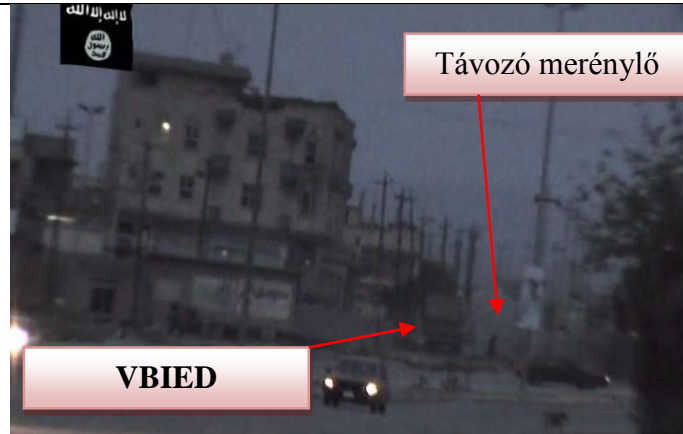
14. ábra Célpont mellé parkolt VBIED-vel kivitelezett támadás - Irak

Az eddig említett módszerek vegyes alkalmazása történt 2009-ben az Iraki Hadsereg egyik épülete ellen (14. ábra). A támadónak sikerült a teherautót leparkolni a támaszpont előtt, és épségben távozott, majd a többi támadó a kézfegyverekkel indított támadással menekülésre kényszerítette a bent tartózkodókat, és távirányítással robbantották fel a teherautót.

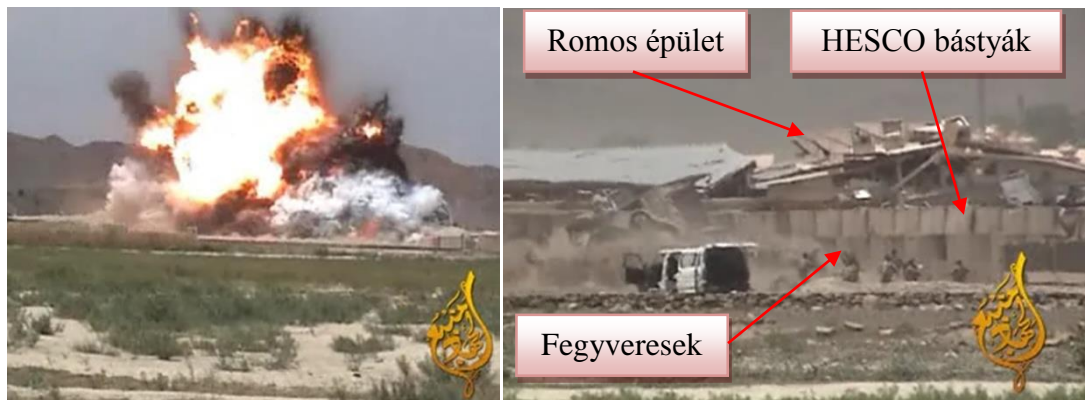
153. ábra A salerno támaszpont ellen elkövetett robbantás, jobbra a romok mellett behatolni készülő fegyveresek

Kiemelendő példa a robbantás utáni fegyveres támadásra a 2012 június 1-én az Afganisztán és Pakisztán határán fekvő Salerno támaszpont elleni támadás (15. ábra). A tálib fegyveres csoport külön erre a támadásra lett felkészítve, és szervezeten tucatnyi fegyveressel hatoltak be a bázis területére a robbantás után. A támaszponton lévő katonák lélekjelenlétének köszönhetően a kibontakozó heves tűzharcban végül végeztek a támadókkal. Bár az első jelentések arról számoltak be, hogy a támadást áldozatok nélkül visszaverték, később korrigáltak, és 2 halottat, valamint több tucatnyi sebesültet jelentettek.

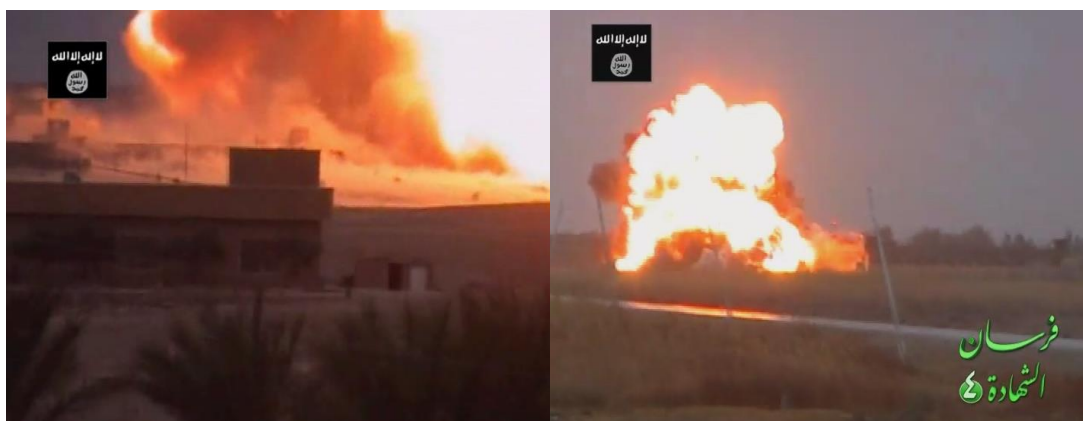
164. ábra Gyúlékony anyagokkal szerelt SVBIED-k robbanásai - Irak

Ezekben az esetekben a lökéshullám által kiváltott hatások kisebbek, a legtöbb kárt a tűz okozza, és az emberekre is külön veszélyt jelent a megégés. Az ilyen robbanások jellemzője a kisebb lökéshullám, és a robbanást követő látványos lángok (16. ábra).

Bár a robbanóanyagok kémiai reakciója során is keletkeznek lángok, az ilyen robbanásokat jellemző nagy lángcsóvák ezzel nem összetéveszthetők, a nagy láng egyértelműen az éghető anyagok belobbanását jelzi. Megjegyzendő, hogy a jármű tankjában mindig van üzemanyag, ami lángra kap a robbanáskor, de ez elhanyagolható a sok külön elhelyezett éghető anyag belobbanásához képest. Épületeink védelme során figyelmet kell tehát szentelni a robbanás elleni tervezés mellett a tűzvédelmi szempontoknak is.

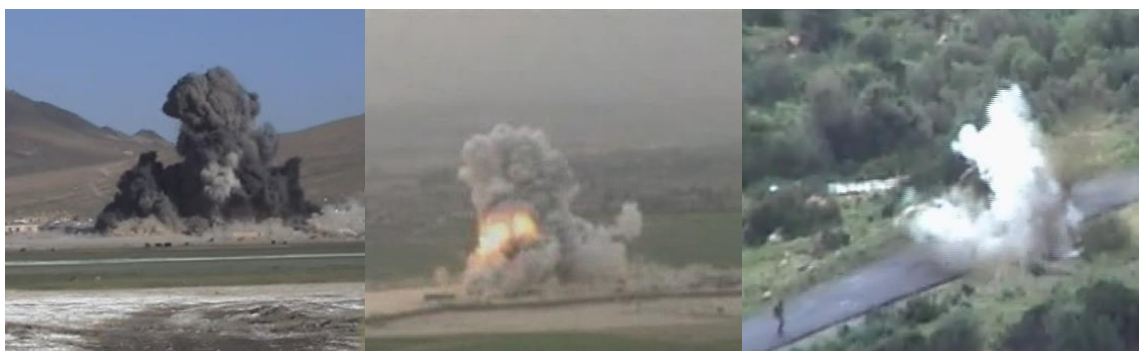
17. ábra TNT, ANFO, és házilig készített robbanóanyagok különböző színű robbanásai

A robbanás látványából hozzávetőlegesen következtetni lehet a felhasznált robbanóanyag összetételére is. A negatív oxigén egyensúlyú robbanóanyagok (tipikusan a TNT ilyen) fekete füsttel robbannak, míg az általában használt házilig készített robbanóanyag (ANFO, HMX, TATP) szürkés, vagy fehér füstöt produkálnak a robbanás során (17. ábra).

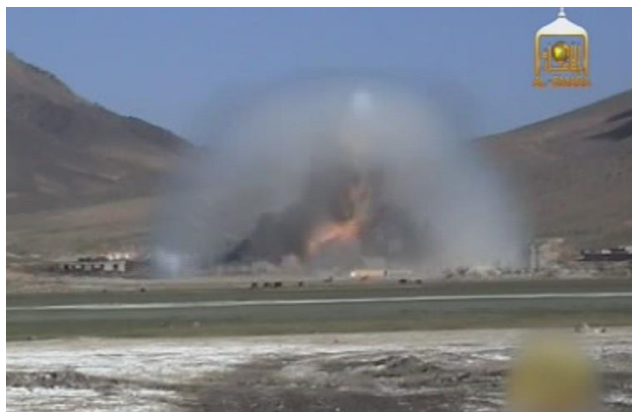
18. ábra A lökeshullám félgömbszerű terjedését mutató pillanatnyi ködfelhő

Némely robbantásnál megfigyelhető a félgömbszerűen expandáló lökeshullám, mint egy pillanatokig megjelenő felhő (18. ábra). Ez a hatás bizonyos légköri körülmények között jön létre (hideg, vagy magas páratartalom esetén), magyarázata pedig az, hogy a lökeshullám először hirtelen megemeli egy közeg nyomását, majd amikor továbbhalad, mögötte hirtelen leesik a nyomás, és a hirtelen nyomásesés a hőmérséklet esésével a vízpára kicsapódását okozza. Tehát a jelenség nem egy speciális robbanóanyagra, vagy hatásra utal, mindössze a lökeshullám általános jellegének egy érdekes megjelenése, amelyet bizonyos légköri körülmények lehetővé tesznek.

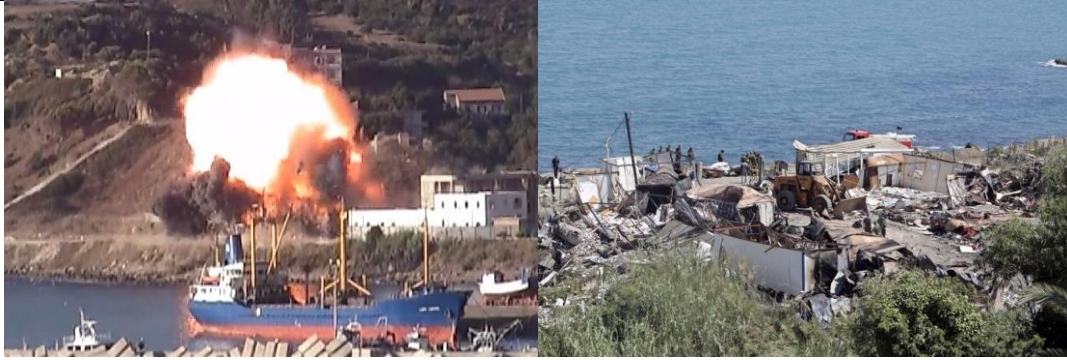
19. ábra A Dellys-i kikötőben történt robbantás és a maradványai - Algéria

Az Algéria északi partjainál fekvő Dellys városában 2007 szeptember 8-án történt támadás célpontja a partiőrség volt (19. ábra). A felvételen jól kivehető, hogy az objektumot mindössze egy gyengén zárt kapu védte a támadótól, amit a gépjárművel könnyedén át is szakított. A kis méretű könnyűszerkezetes építmények darabokra szakadva repültek a levegőbe. A támadás – amelyhez házi készítésű robbanóanyagot és egy gáztartályt használtak fel – 30 halálos áldozatot és 47 sebesültet hagyott hátra. Az áldozatok magas száma mutatja, hogy a robbanás közelsége még egy gyengébb robbanószerkezet hatását is jelentősen megnöveli.

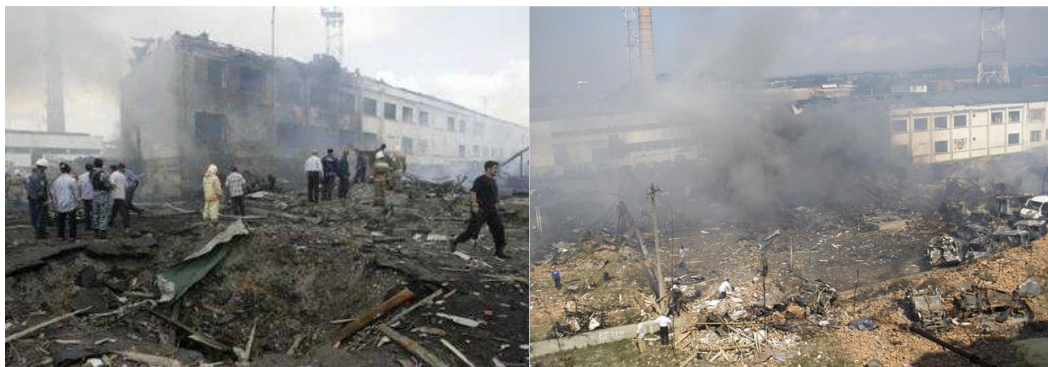
20. ábra A nazrani rendőrség romjai a merénylet után - Oroszország

2009 augusztus 17-én az Ingusföld központjának számító Nazran város rendőrsége ellen követtek el öngyilkos merényletet (20. ábra). A rendőrőrs védelme több ponton is elégtelennek bizonyult. A kapu gyengesége miatt a támadó gond nélkül tudott az objektum belső területére kerülni, majd a robbanás hatását tovább erősítette az, hogy a rendőrőrsön - nem kellő biztonsággal - tárolt robbanóanyag is detonált a robbanás hatására. A támadást bemutató felvételeken a járműben hordók láthatók, ezért valószínűsíthető, hogy ANFO-t használtak a támadás során. A jelentések szerint 400 kg TNT egyenértékű robbanóanyagot használtak fel [9]. Ez nem számít nagy mennyiségnek, de ismét kiemelendő, hogy a robbanás közelsége miatt nagy számú áldozatot követelt. A robbanásban a rendőrőrs tetőszerkezete teljesen megsemmisült, és a nyílászárók is beszakadtak. Szintén betörték a környező épületek ablakai is, valószínűleg ez okozta a sérültek nagy számát. Ugyanakkor a rendőrség épületében a felvételek és fényképek alapján komoly szerkezeti kár nem történt. A támadásban 25-en veszítették életüket, és 164-en sebesültek meg. Szintén érdemes rámutatni, hogy a felvétel végén látható a képeken, hogy a robbanás a téglából épült, objektumot határoló védőfalat teljesen lerombolta, az semmilyen védelmet nem nyújtott.

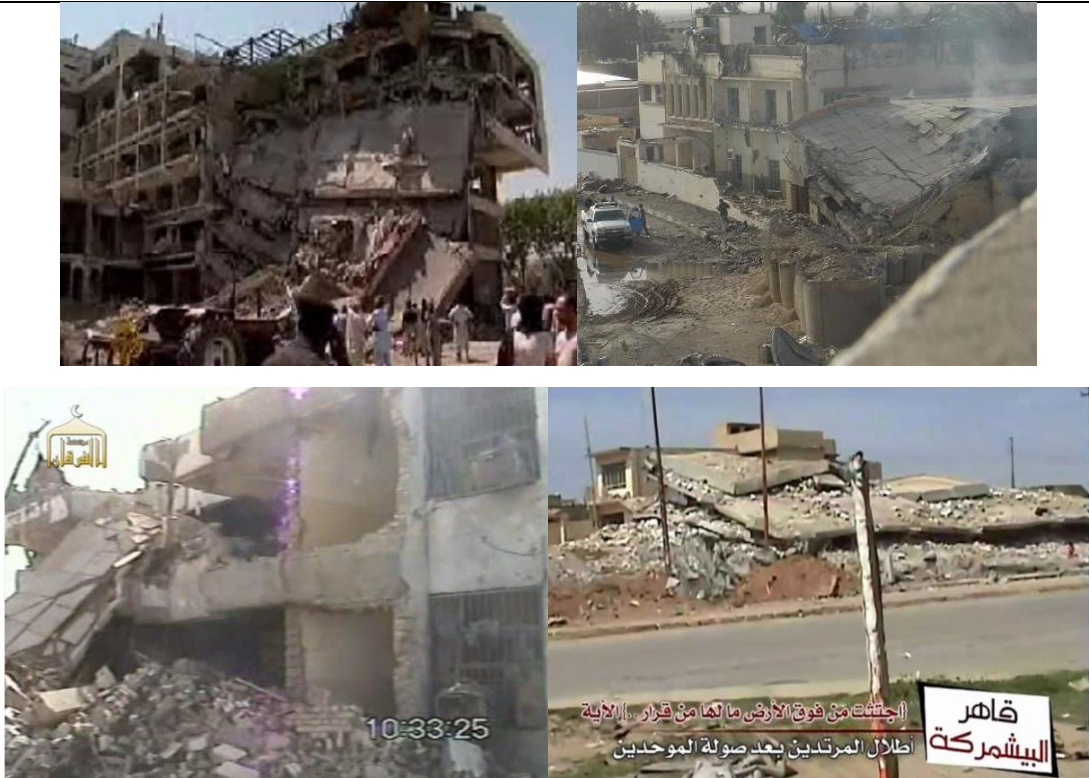
215. ábra Közvetett módon összeomlott épületek - Afganisztán, Irak

Számos felvétel tanúskodik arról, hogy az épületek a robbanás hatására az ún. közvetett összeomlás (progressive collapse) folyamatával mennek tönkre. Ez azt jelenti, hogy a robbanás nem globálisan az egész épületet - és annak merevítő rendszerét - terheli túl, hanem a robbanáshoz közel eső gyenge szerkezeti elemeket teszi tönkre. Amennyiben ezek a szerkezeti elemek teherviselőek voltak, akkor a hiányuk miatt a maradék statikai váz az önsúlya alatt állékonyságát veszti. Jellemzően a falazott szerkezetek hajlamosak teljesen tönkremenni, és ezzel elindítani a követett összeomlás folyamatát. Több támadás után a romokról készült felvételeken falazatok darabjait látni, ebből következtethetünk az épület eredeti anyagaira.

Kiemelésre került, hogy a szerkezeti szempontból a közvetett összeomlás miatt történik a legnagyobb kár, ezért pedig a gyenge falazatok tönkremenetele a felelős. Különösen a nem négy élén támasztott falazatok érzékenyek a robbanásokra. A szerkezeti szempontok mellett figyelmet kell fordítani arra is, hogy az emberi élet védelme nem csak a szerkezet állékonyságától függ, hanem a lökéshullám közvetlen, tűz-, illetve repeszhatásaitól.

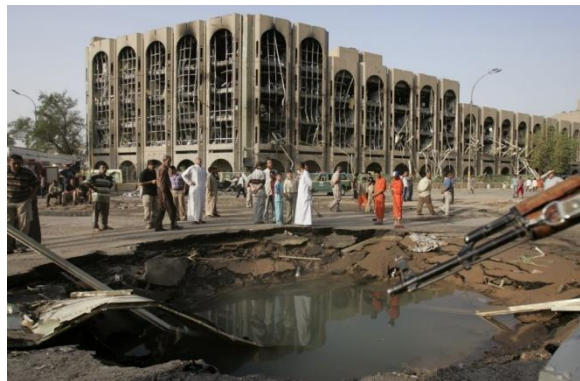
22. ábra A támadás során a kráterben a közművek is megrongálódhatnak - Irak

A nagy erejű robbanásoknál tekintélyes méretű kráterképződés figyelhető meg, amely lakott környezetben a közművek mélységét is meghaladhatja. Erre utalnak a helyszíneken látható vízzel telt robbanási kráterek, pl. a 2009-es Iraki Igazságügyi Minisztérium ellen elkövetett merénylet esetében is (22. ábra).

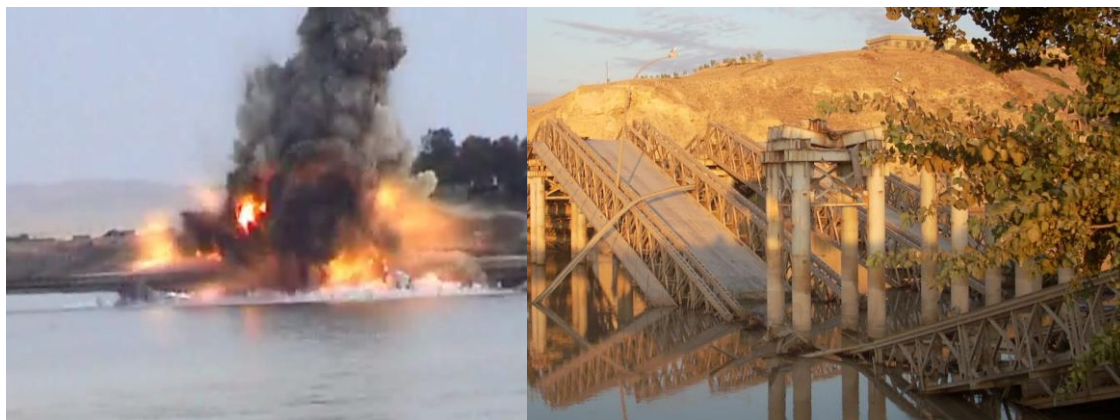
23. ábra A Moszul térségében lévő Tigris hídon történt robbantás

A nagy fesztávok miatt a hidak különösen érzékenyek a közeli robbanásokra. Az általános tönkremeneteli forma a pályalemez főtartókkal együtt való merevtestszerű elválása a támasztól. Ez a jelenség olyan támadásoknál is megjelenik, ahol a hídpályán történik a robbantás, és olyan esetben is, amikor a híd mellett, alatt, vagy a hídfőnél lévő ellenőrzőpontnál robbantanak. A 23. ábra a Tigris folyó felett Al-Ruhaiya-nál átívelő hidat mutatja. Ezt a hidat kettős támadás érte, a második támadás a hídfőnél felállított ellenőrzőponton történt, kihasználva az ellenőrzőpont személyzetének zavartságát és meglepettségét. A támadás utáni fotón látható a pillérnél lévő támaszoknál a keresztartók milyen defomációkat szenvedtek az elképesztő erejű lefelé ható

nyomás hatására.

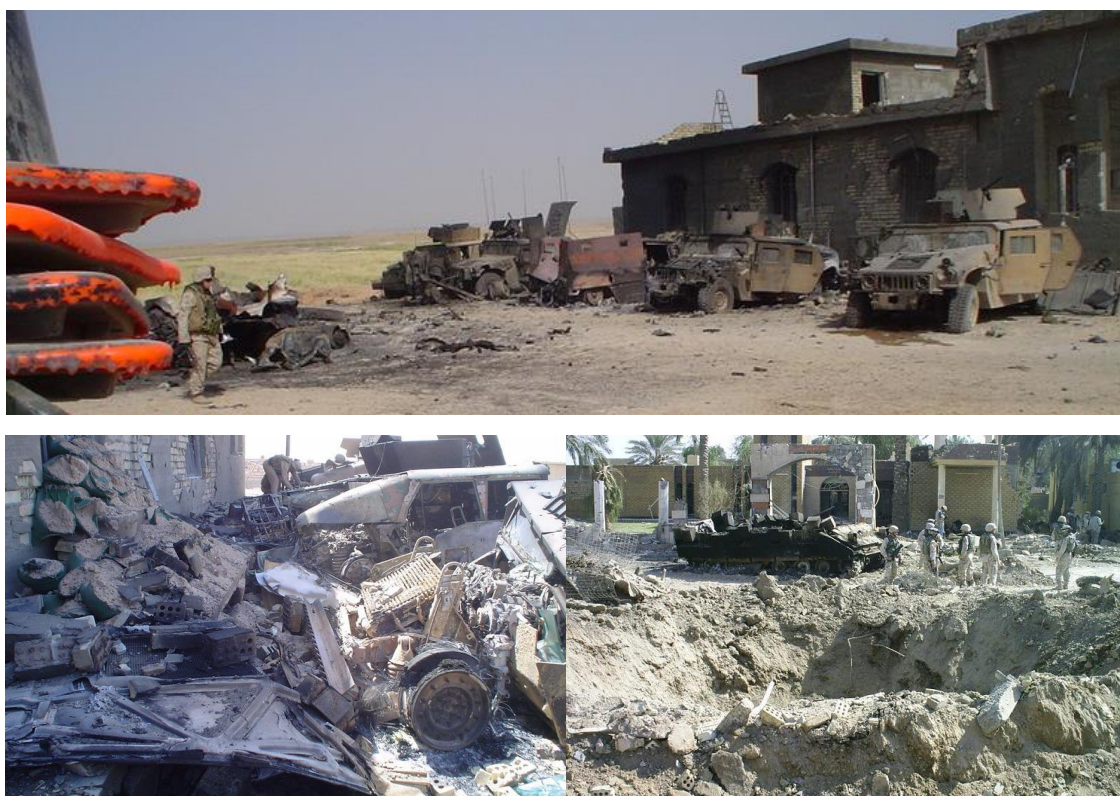
246. ábra Robbanás közvetlen közelében lévő kiégett/megrongálódott páncélozott járművek - Irak

A robbanásoknak nem csak az épületre, hanem az udvaron álló gépjárművekre gyakorolt hatására is figyelemmel kell lenni. A SVBIED-s támadás nem hasonlítható az aknára futás, vagy IED-s támadás hatásaihoz, mert más a térbeli helyzete a járműhöz képest, de az igazi veszély a lökéshullám hatása mellett a kiégés. A 24. ábrán látható, hogy az udvaron lévő páncélozott gépjárművek kiégtek, megsemmisültek, míg az épület tartószerkezete egészben maradt.

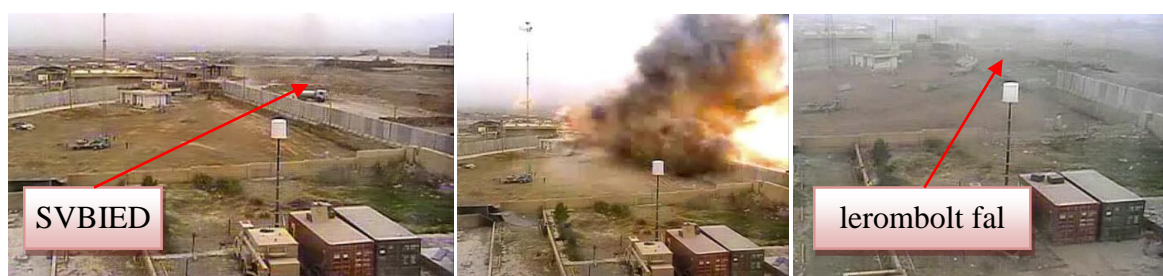
25.7 ábra T-Wall típusú vasbeton védőfal tönkremenetele - Irak

A 25. ábrán egy 2008-ban történt, iraki támaszpont elleni támadást láthatunk, amelynek a vasbeton panelekből felállított védőfala többek közt robbanásvédő szerepet is hivatott ellátni. A felvételeken a támadók és a támaszpont felvételei is láthatók. A támaszpont biztonsági kamerájának

felvételén látszik a legjobban, hogy a fal megsemmisül a robbanás következtében, nem lát el lökéshullámot eltérítő szerepet, sőt, a darabjai komoly repeszhatást jelentenek a bázis területén.

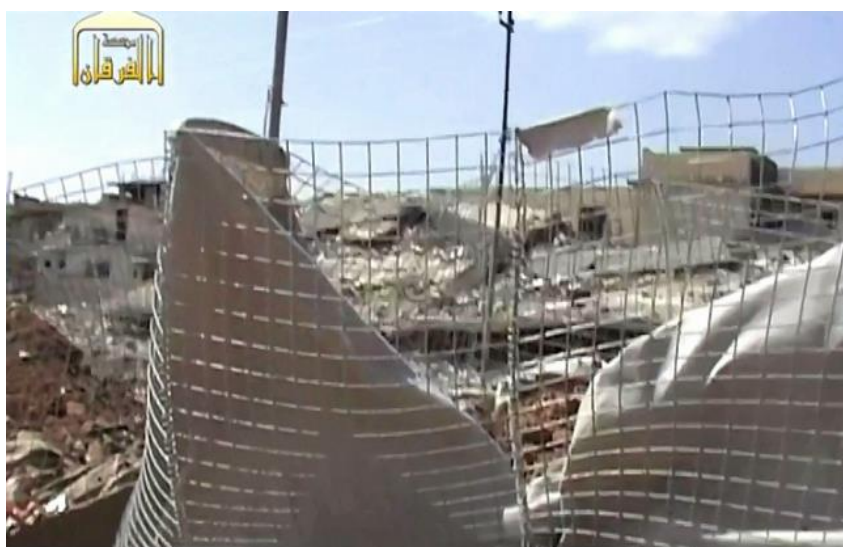
26. ábra Lerombolt HESCO bástya robbantás után - Irak

A betonfalak mellett népszerű védőfal rendszer a HESCO bástya is, ami általában jobban teljesít, mint a merev betonfalak. Azonban a HESCO rendszer tönkremenetelére is láthatunk példát, például az fentebb említett Iraki Hadsereg támaszpontja ellen elkövetett támadásban (14. ábra) a HESCO bástyák tönkrementek (26. ábra). A 27. ábrán a HESCO bástyák a robbanásra sugárirányban állnak, így egészben maradtak, de a salerno támaszpont elleni támadásban (15. ábra) a fal visszaverő felület volt, és mégis egészben maradt. Ez alapján a HESCO bástyák védelmi ellenálló képessége igazolódva látszik, de fel kell hívni a figyelmet arra, hogy a salerno támadásban a célpontba vett épület összedőlt, a falak épen maradása ellenére. Ez a példa ékes bizonyítéka annak, hogy mennyire fontos a biztonsági távolságok megtartása különösen akkor, ha nagy nyílt területek állnak rendelkezésre.

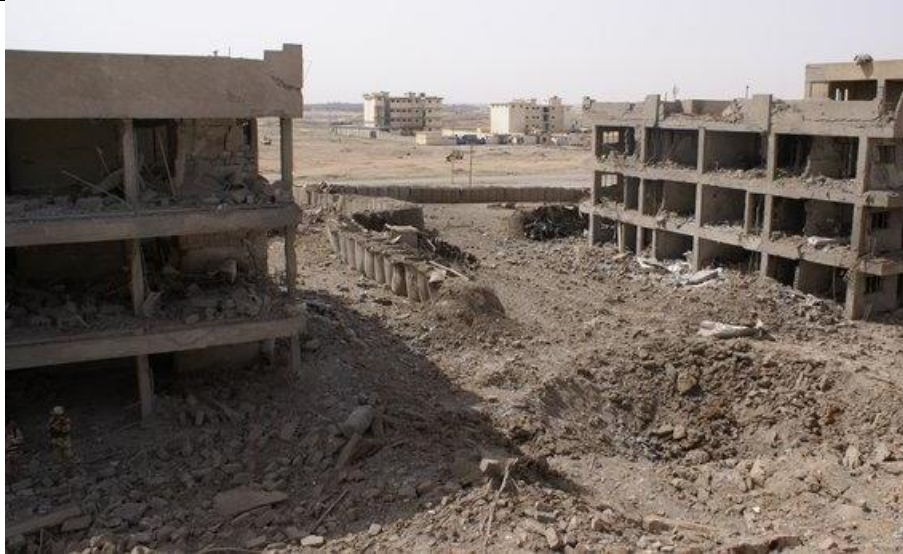
27. ábra Robbantás után állva maradt vasbeton épületek - Irak

Más támadásokról készült felvételek arról tanúskodnak, hogy bár a szerkezet nem vesztette el állékonyságát, de a robbanás láthatóan komoly pusztítást vitt véghez a beltérben mind a túlnyomás, mind a repeszhatás által. A 27. ábrán látható iraki támadásban nem történt közvetett összeomlás, mert a vasbeton vázas épület tartószerkezete lokálisan nem ment tönkre, bár tekintélyes károkat szenvedett (betonfedés megszűnése, keresztmetszet csökkenések), és sok halálos áldozattal járt, de ezek az áldozatok nem a közvetett összeomlás miatt voltak.

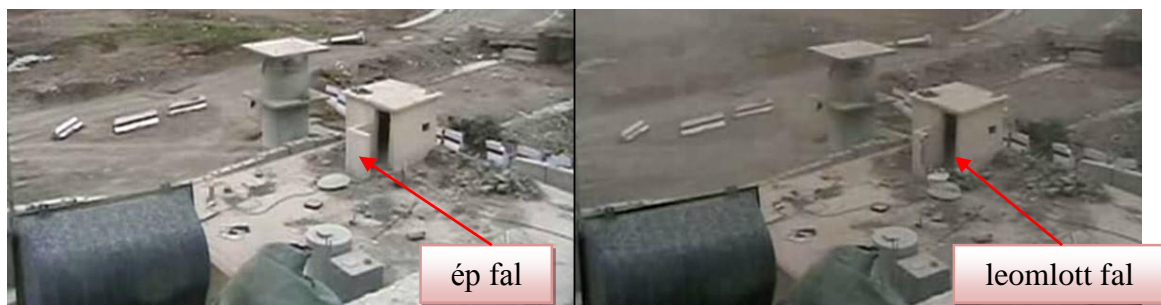
28. ábra Támaszponti épület előfalának leomlása a robbanás következtében - Irak

Némely esetben annyira gyengének, vagy távolinak tűnik a robbanás, hogy nevezhetnénk meg-
hiúsult merényletnek is. Ugyanakkor a lökéshullám jelenlétének, és - kisebb - hatásának a jelei
esetenként fellelhetők, például a konzolos attikafalak ledőlésében, szabadtetők burkolatának fel-
szakadásában, vagy elektromos kisülésben. A gyenge kötésű falak ledőlését okozhatja a robbanás
által kiváltott szeizmikus hatás is, amely a talajon keresztül hozza rezgésbe az integritását veszítő
falazatot. Azt, hogy a négy oldalú megtámasztással nem rendelkező falfelületek mennyire érzé-
kenyek a robbanásokkal szemben, mutatja 28. ábra is, ahol a biztonsági kamera felvételén látható
a robbanás előtt a kis udvari épület előfalának ép, majd a robbanás után a leomlott állapota.
