Partfal és felszínmozgások 1999-ben

Oszvald Tamás geológus - MGSZ

FÖLDTANI KUTATÁS 1999. XXXVI. Évfolyam 3. Szám

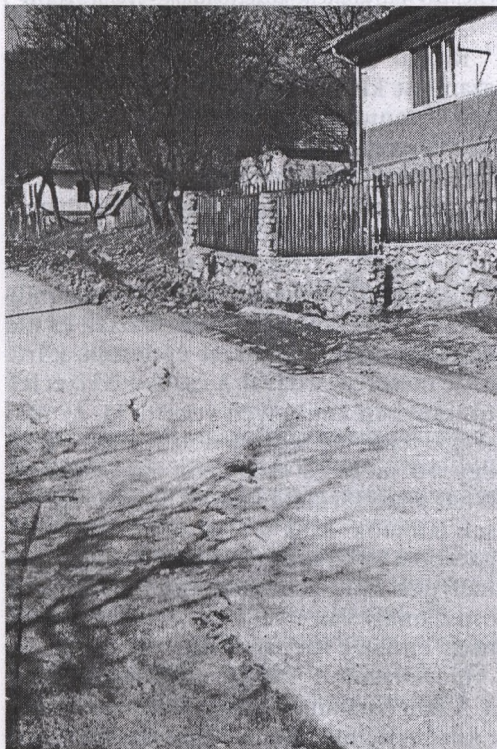
Hollóháza, a vízszintes eltolódás vonala

Idén márciusban gyorsult fel az elmúlt évtizedek legnagyobb tömegű és kiterjedésű kőzetmozgása Hollóházán, egyszerre három helyen. A falu északi részén a mozgó kőzettömeg látható maximális hossza ÉÉK - DDNy irányban 350 m, szélessége fent 120 m, míg alul 250 m. A számítások alapján 800.000 m³-t meghaladta a mozgásban résztvevő anyag térfogata. A húzott zónában (a felső szakaszon) két kisebb földcsuszamlás is történt. A lefolyó kőzettömeget mindkét esetben a törmeleklejtő aljában lévő ház állította meg. Itt a földtani adottságok újabb víz utánpótlódás hatására sárfolyás kialakulását sem zárták ki. Az ebben meginduló anyag mennyisége, a hegyoldal majdnem teljes növényzettel való borítottsága alapján, a pár száz köbmétert nem haladhatja meg. A házsor előtti úton 70 m hosszon 15 cm széles repedés és 50 cm-t meghaladó süllyedés látható. A mozgó kőzettömegben belül az egyenlőtlen száradás következtében fellépő zsugorodás miatt a házak többsége megrepedt. Látványos a néhol 1 métert meghaladó magasságú turzás, ami a csúszás alsó peremét jelzi.

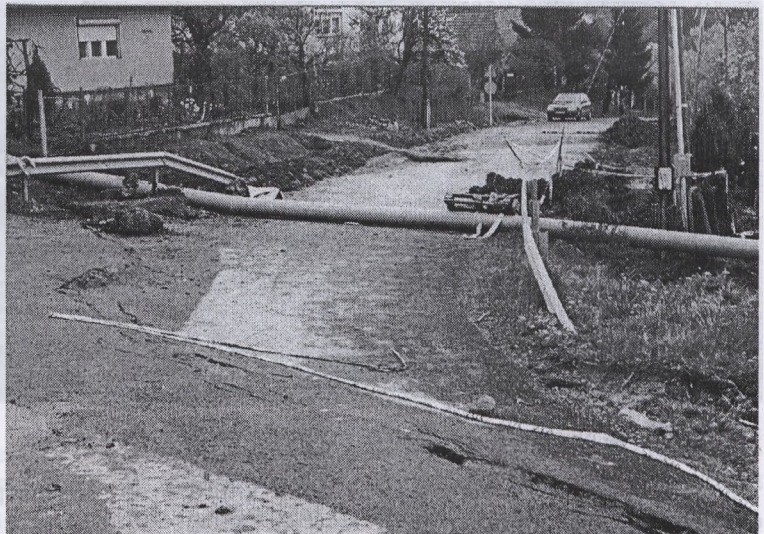
Hollóháza, az É-i terület süllyedési karéja

A geológusok által javasolt és konzekvensen végrehajtott felszíni víz elterelések, belterületi csapadékvíz elvezetések és a felszín alatti vizek megcsapolása, valamint a kedvező száraz időjárás eredményeképpen az É-i területen a kezdeti 1 cm/nap csúszási sebesség 16 nap alatt nullára csökkent. A mozgások hatására csak egy földúton lehet a falut Kéked felé elhagyni. Az augusztus végén lezárult az a komplex kutatás, mely a további csúszások megállítására ad javaslatokat, de nem hallgatható el az sem, hogy a javasolt alternatívák között szerepel az ott élők egy részének áttelepítése is.

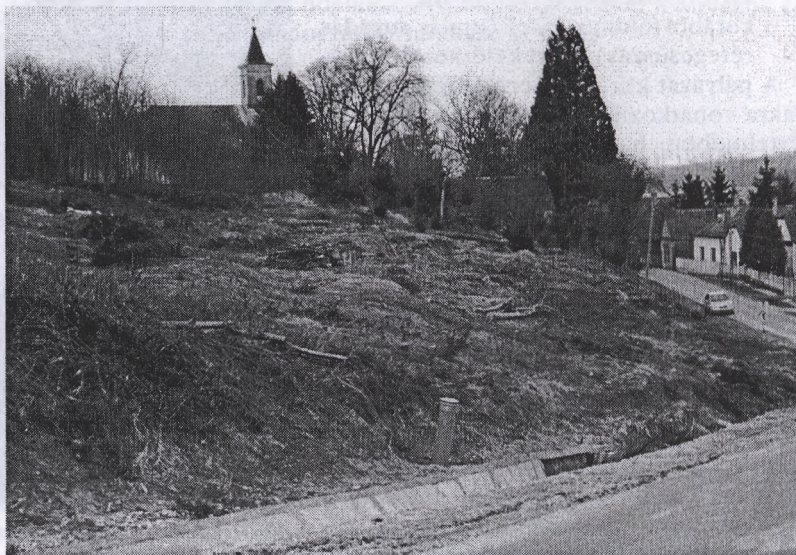
A szeletes földcsuszamlásra jellemző hátrabillent kőzettömbök - Nemespátró

A sok csapadék, a vezetékes víz bekötése miatt megnövekedett a vízfogyasztás, illetve a csatorna elmaradása miatt, megindult a domboldal. Az alkalmazott mélyszivárgó rendszer eredményességét jelzi, hogy a mozgás csak ott folytatódott, ahol ezek a bordák még nem készültek el. Jól láthatóan rajzolódnak ki a szeletes földcsuszamlásra jellemző hátrafelé billent tömbök. A csuszamlás lábát a közlekedés fenntartása érdekében folyamatosan elhordják.

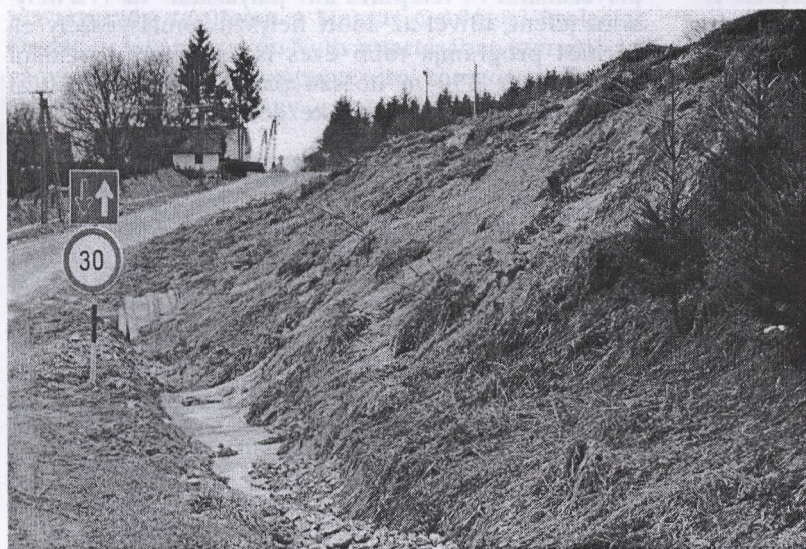
A csúszás alsó részén kilépő vizek sárfolyást okoznak - Nemespátró

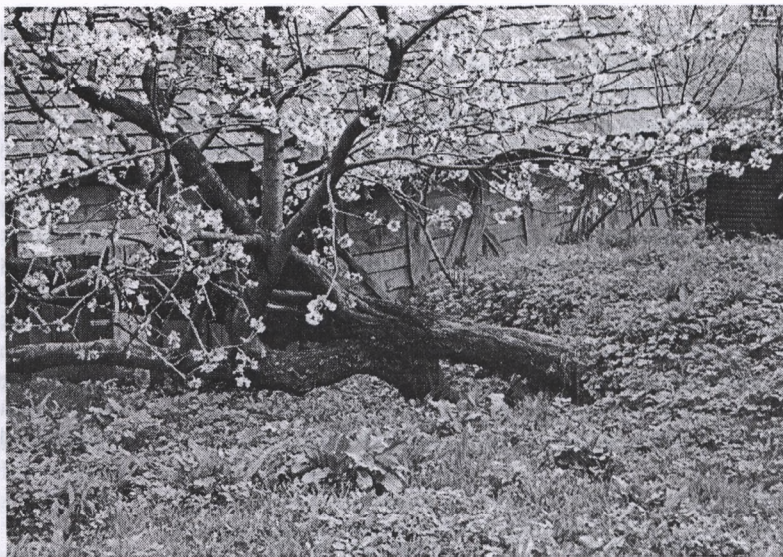
A szakadólap által kettészakított törzsű cseresznyefa - Hollóháza

Az egyes partfal omlások helyszínelésekor többször alakult ki vita a szakemberek és a település polgármestere között a mentesítés módszerét illetően. Ilyen helyeken geológusként földtani, mérnökgeológiai szempontok alapján azt kellett mondani, hogy az adott terület építésre alkalmatlan, olcsóbb lenne az ott élőket áttelepíteni. Van rá precedens itt Paks-Kömlődön, Bölcskén, Bátán, Aszódon, stb. De meg kell érteni geológusként és hivatalnokként azt is, hogy mélyek a településen élők helyi gyökerei. Mint azé a cseresznyefáé Hollóházán, melynek a suvadás kettétépte ugyan a törzsét, de ő ott akar élni, alkalmazkodott is a mozgásokhoz mert idén még kivirágozott.
