A magyarországi miocén tufatípusok és az azokból képződött partfalak állékonysága

Dr. Zelenka Tibor geológus - MGSZ

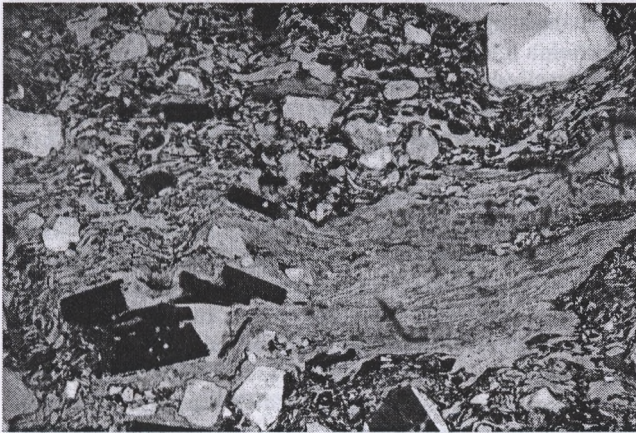
1. Összesült riolittufa mikroszkópi képe - Demjén, Pünkösd-hegy

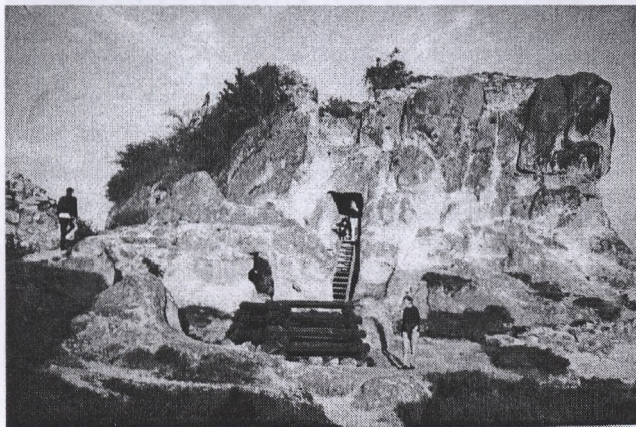
2. Dácit tufába vájt vár - Sirok

Az egykori tufafelépítések tömbjeit, illetve vágott blokkjait az építkezéseknél falazó elemként, illetve lábazatként alkalmazták. A szegényebb településeken a tufába pincéket, pincelakásokat vájtak és azok előterében is partfalakat képeztek ki. Több helyen műemlék váraink (pl. Sirok, Boldogkő, Visegrád) és kastélyaink is részben tufa kőtömbökből épültek fel, illetve az ezekből álló sziklaszirtekre települtek (2. fotó).

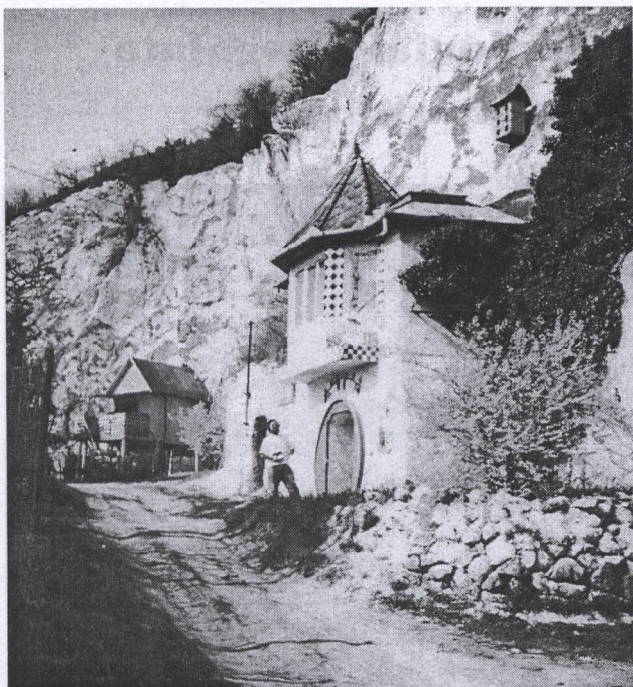
5. Szakadó riolittufa fal - Eger, Wind Téglagyár mögött

falakat képeztek ki. Ezek a laza horzsaköves, perlitomokos tufák sok helyen az építkezésekhez homok helyettesítőként kerültek felhasználásra. A bennük kialakított pincesorok elé épített háznál állandó pergések és szakadások jelentkeznek (Tibolddaróc, Kács, Cserépfalu, Cserépvár-alja, Noszvaly, Szegilong) (5. fotó). A rétegzett tufában lévő pincék tetején réteglap melletti (6. fotó) főte szakadások következnek be a dinamikus hatásokra (Noszvaly, Erdőbénye). Ezen falakból több helyen köbméteres tömbök válnak le a partfalakból (Telkibánya, Úttörő-tábor).

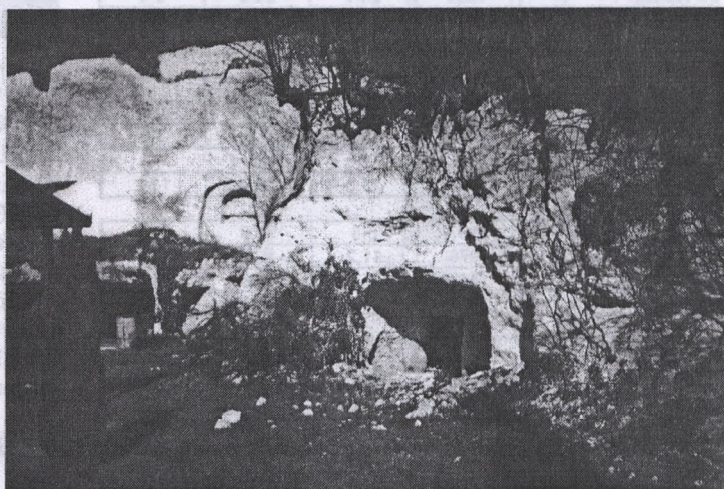
7. Főteszakadás riolittuffába - Cserépvár-alja

A laza iszapártufákból, keresztaréteggett kavicsos tufitokból, melyekben a kemény és puha kőzetek váltakoznak egymással több helyen magas partfalak kerültek a pincesorok (7. fotó) mellett kialakításra (Sály, Novaj, Felsőtárkány, Kács). Itt a később kialakított lakóépületeket az agyagos, mállott tufák kipergése, a tektonikus repedések melletti tömbkiszakadások jellemzik (Sály, DNy).

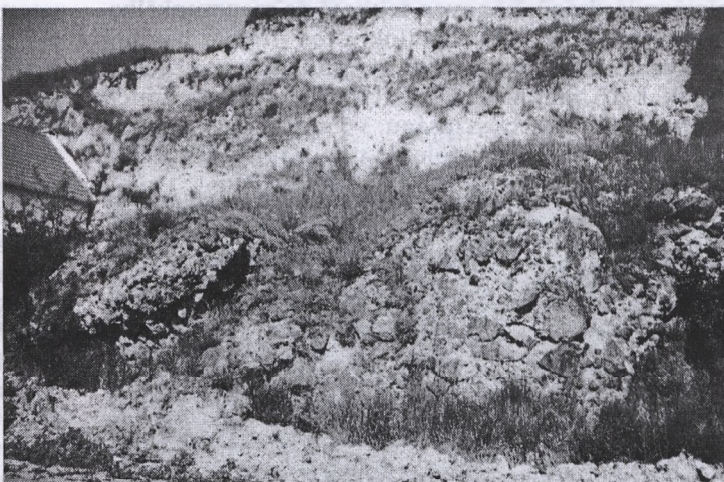
8. Legurult andezit breccsa tömbök - Tokaj, vasútállomással szemben

Az andezites vulkáni agglomerátumok és breccsák (törmelék folyások) mind kötőanyagukban, mind a bezárt lapillik, bombák összetételében inhomogének. Az ezekben kialakított falakból gyakran nagy darabok válnak le, veszélyeztetve a környezetet (Tokaj, Vasútállomás) (8. fotó).
