# ZUBOGY

Egy gömöri falusi templom évszázadai a régészeti kutatások tükrében

FELD ISTVÁN

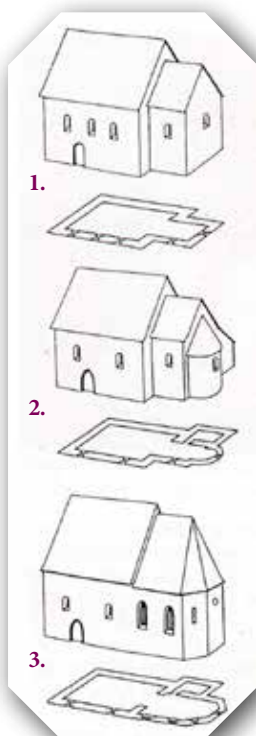
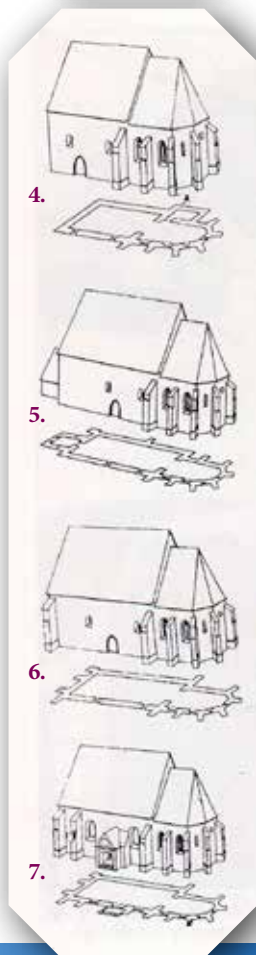
felülről lefelé: 1. 12-13. század, 2. 14. század, 3. 15. század vége, 4. 16. század eleje, 5. 16-17. század, 6. 17-18. század fordulója, 7. 18-19. század

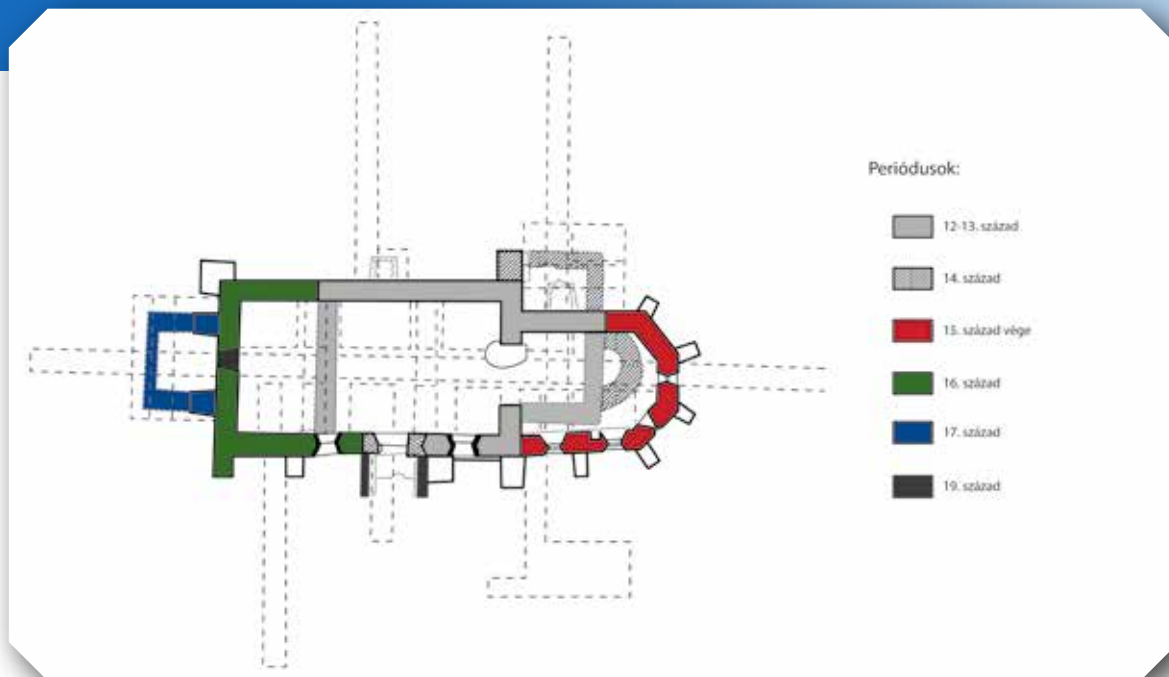
A templom kutatási alaprajza az építési periódusokkal

Az épületről a régészeti kutatás azt derítette ki, hogy a legkorábbi formájában igen egyszerű szerkezetű volt, tulajdonképpen egy Árpád-kori alaptípusnak tekinthető. Közel négyzetes hajójához – a hívek, a falu lakóinak terméhez – egy kisebb, s bizonyára alacsonyabb, ugyancsak egyenes fallal záródó szentély csatlakozott – az oltár és a miséző pap helye. Tömegével – a román kori építészetre jellemző módon – ugyanazt a lépcsőzetes elrendezést mutatta, amit a nagy katedrálisok. A hajó déli oldala volt a főhomlokzat, itt a kis nyugatra eltolt bejárat felett egy szimmetrikus ablakcsoportot alakítottak ki. A ma is álló keleti részen feltárt félköríves nyílástöredékek arra utalnak, hogy először bizonyára három keskeny résablak világította meg a belső tereket. Más templomok alapján hasonló formában kell elképzelnünk a már csak alapfalaiból ismert szentély nyílásait is. Ez utóbbi épületrészt talán boltozat, míg a hajót síkmennyezet fedhette. Az épület ránk maradt falszakaszai arra utalnak, hogy egyszerű kőművesmestere nem a kor legfejlettebb építéstechnikáját alkalmazta, bár a környékbeli kőből, erős habarccsal emelt falai szilárdságának fokozására falkötő gerendákat is használt.

A régi szentélyt ugyan elbontották, meghagyták azonban a sekrestyét, így az új, sokszögzáródású, nagy, ma is meglévő kőrácsos ablakokkal megvilágított, kőbordás hálóboltozattal fedett épületrész nem szimmetrikusan kapcsolódott a román kori hajóhoz. Az építkezést vezető kőművesmester szakismereteinek fogyatékoságát jelzi, hogy először nem támasztotta meg támpillérekkel a szerkezetileg fontos pontokat, s arra talán csak azt követően került sor, hogy megrepedtek a falak vagy a boltozat. Ennek a kibővített templomnak a felszereléséhez tartozhatott egy aranyozott rézből készített gótikus kehely, amely a hajó nyugati részén került elő az ásatások során – bizonyára a Szuhaiak vagy az ekkor ide beköltöző kisnemesi családok egyikének adománya lehetett.

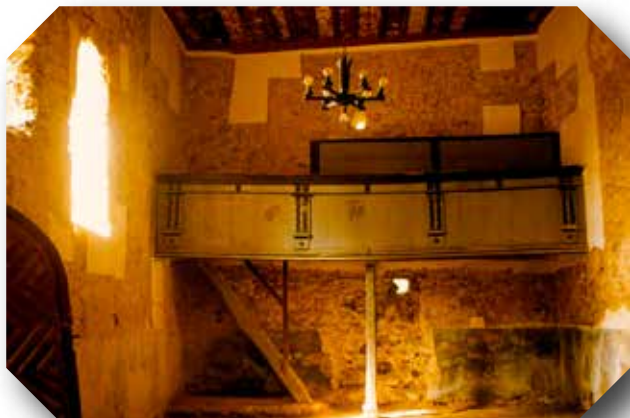
A templombelső falkutatás közben

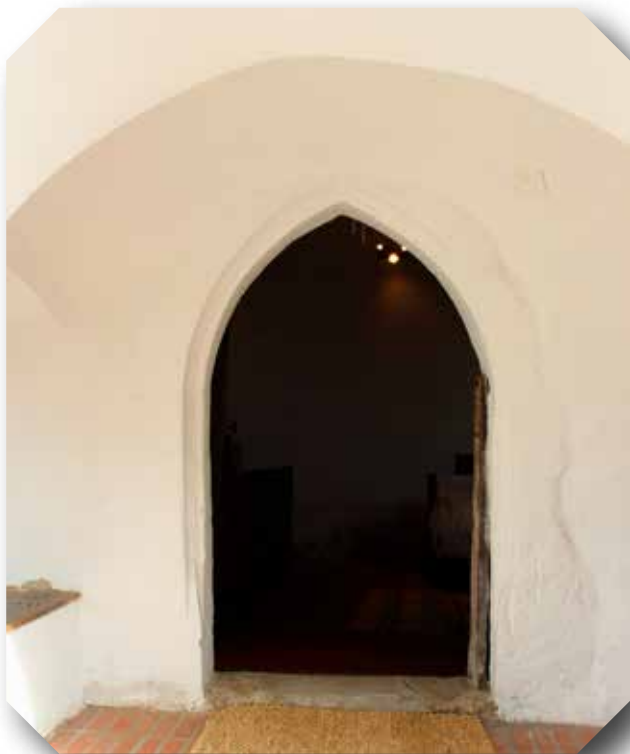
A templom csúcsíves bejárata

A 13. század végén, az uralkodói hatalom gyengülésével Zubogy is magánföldesúri kézre került. IV. László király (1272–1290) adományozta el 1282-ben a Csanád megyéből ide származott Ajtony nemzetségnek. Ennek egyik, közepnemesi szinten élő családja azután a 14. században a falut választotta központjának, s nevét is innen vette. Valószínű, hogy nemcsak udvarházat emeltettek a faluban, de tagjainak, mint kegyuraknak, azaz az egyház helyi patrónusainak köszönhető a falu templomának újjáépítése és bővítése is. A falkutatás során ugyanis kiderült, hogy valamikor az épület nyugati része erősen megsérült – nem kizárt, hogy össze is dőlt –, s a hajó déli homlokzatán csak a keleti szélső résablak maradt meg. A helyreállítás során az egykori középső ablak kávéját is elfalazták, s nyugaton már csak egyetlen új, ugyancsak keskeny ablaknyílást alakítottak ki. Új bejárat is váltotta a régit, ekkor került a helyére a ma is meglévő gótikus ajtókeret, amelynek korát már nem lehet pontosan meghatározni a 13–14. századon belül.

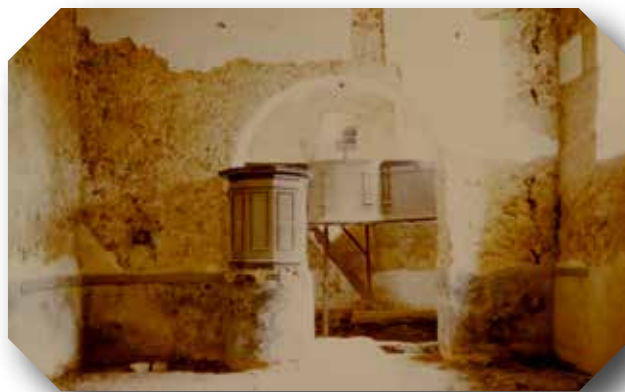
A templombelső falkutatás közben

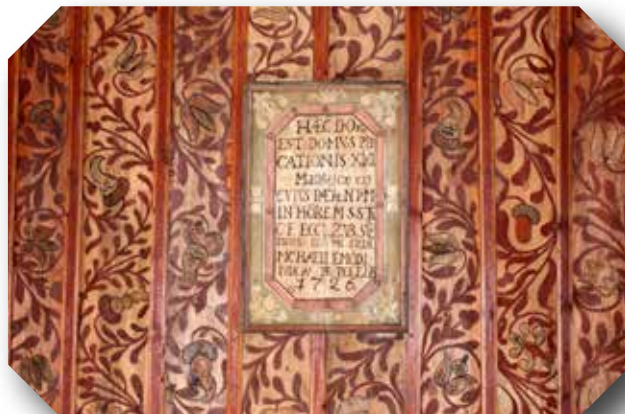
A hajó famennyezetére helyezett 1726. évi feliratos tábla

kítottak ki egy új, ugyancsak kis nyílást. A templom egész belső terét fedő, leveles-virágos indákkal díszített párhuzamos deszkák alkotta mennyezet – rajta feliratos tábla őrzi az egyházközség korabeli vezetőinek nevét – egyedülálló Északkelet-Magyarország hasonló emlékei között. A középkori hagyományokat őrző ismeretlen mestere valószínűleg távolabbról érkezett az újjáépülő kis gömöri faluba.
