FÖLD ALATTI TEMPLOMOK FENTRŐL

Elpusztult egyházi épületek légi régészeti kutatása

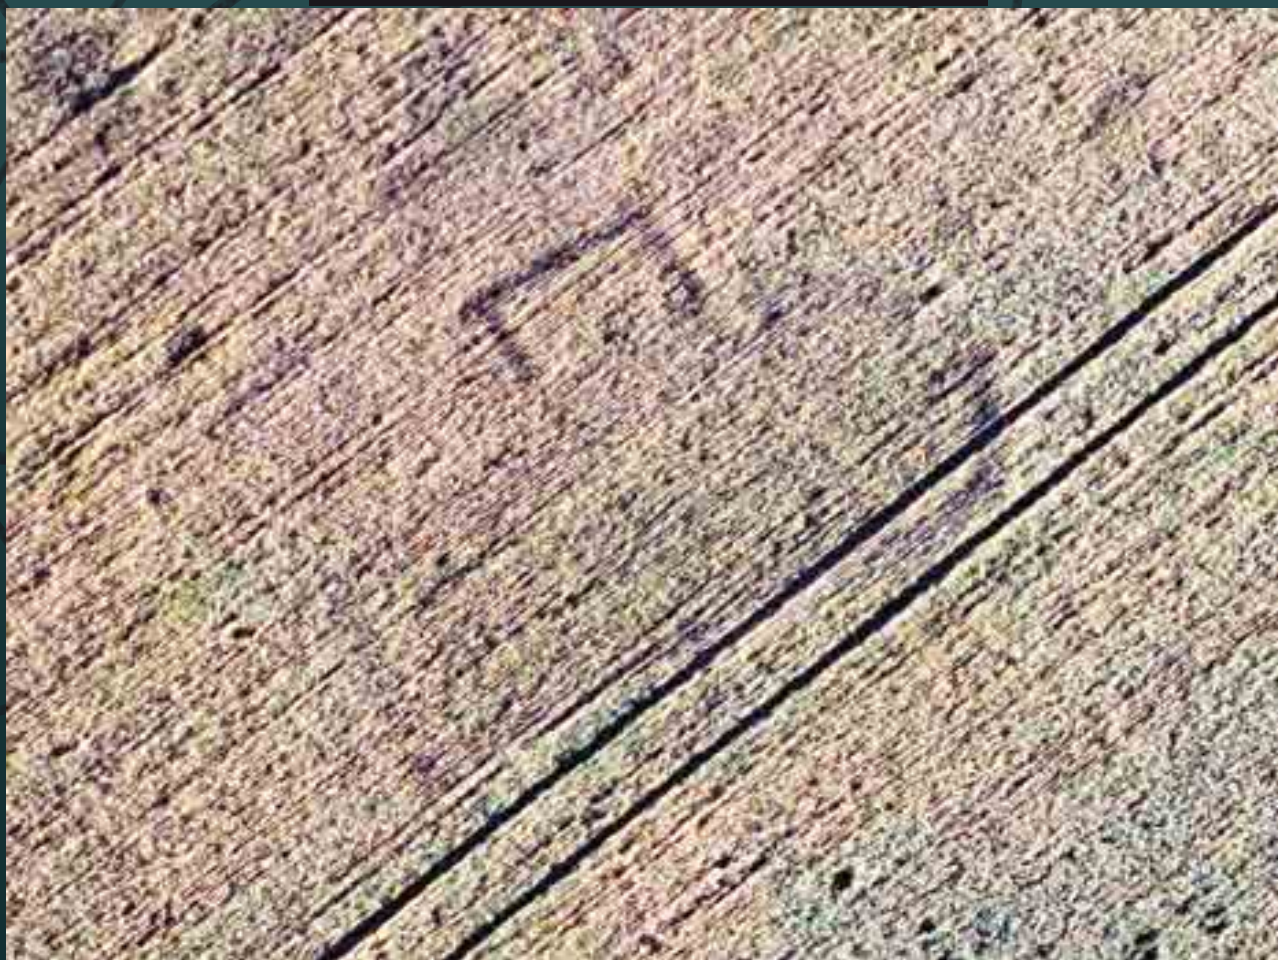
Templom a templomban, Dalmand-Sánc (Miklós Zsuzsa felvétele)

Megesik, hogy egyetlen felvételen két templom is láthatóvá válik: vagy egy épületen belül egy korábbi, vagy egymás mellé építve kettő. Azt a jelenséget, amit úgy is nevezhetünk, hogy „templom a templomban”, először Miklós Zsuzsa figyelte meg Dalmand-Sánc lelőhelyen, ahol a növényzet elszíneződése alapján feltételezte, hogy a templom egy korábbi épület helyén létesült. Ugyanez bizonyosodott be egy másik dalmandi templomhelynél (Felsőleperdpusztá), ahol 2006-ban Szabó Máté felvételén egy nagy méretű, széles, félköríves szentélyzáródású templom téglalap alakú hajóján belül elmosódott vonalakkal, de jól kivehetően egy kisebb, téglalap alakú épület rajzolódott ki, amely egy korábbi templommal azonosítható.

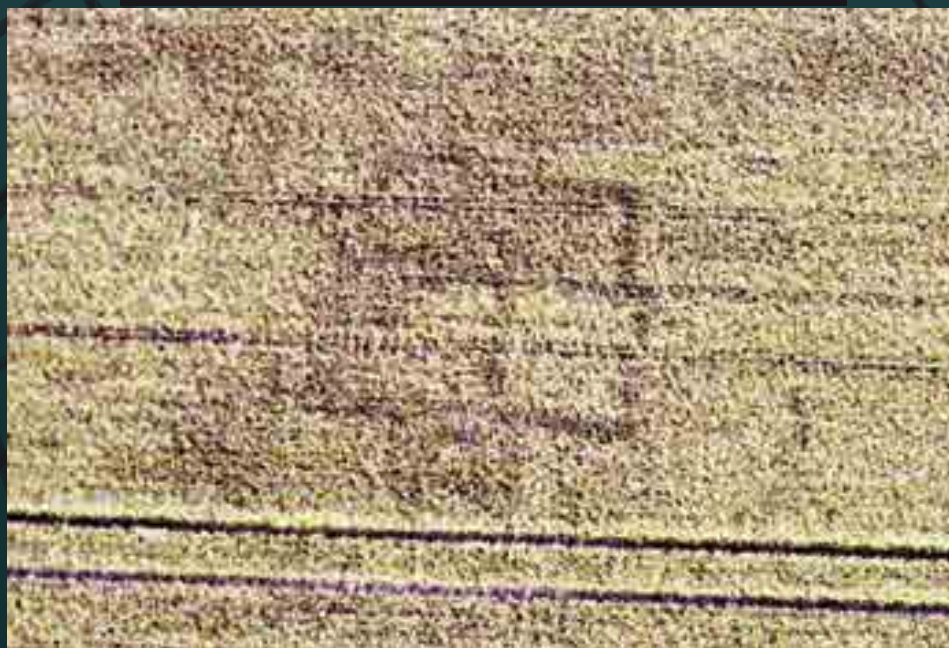
Kettős templom, Döbrököz-Görösményi-dűlő (Miklós Zsuzsa felvétele)

Hasonló különlegesség, amikor úgynevezett „kettős templom” jelentkezik, azaz két épületet látunk, amelyeknek egy közös faluk is van. Miklós Zsuzsa 2003-ban Döbrököz-Görösményi-dűlőben készített légi felvételen egy ilyen különleges alaprajzú épületegyüttes bontakozott ki. A kettős templomnak meghatározott objektum két, egymáshoz közös hajófallal csatlakozó építményből áll. Mindkét templom hajója majdnem négyzet alakú, és mindkettő szentélyzáródása egyenes. Nyugati oldalukon közös – azaz közös faluk vonalában épített, mindkét hajóhoz csatlakozó – tornyuk volt, ami

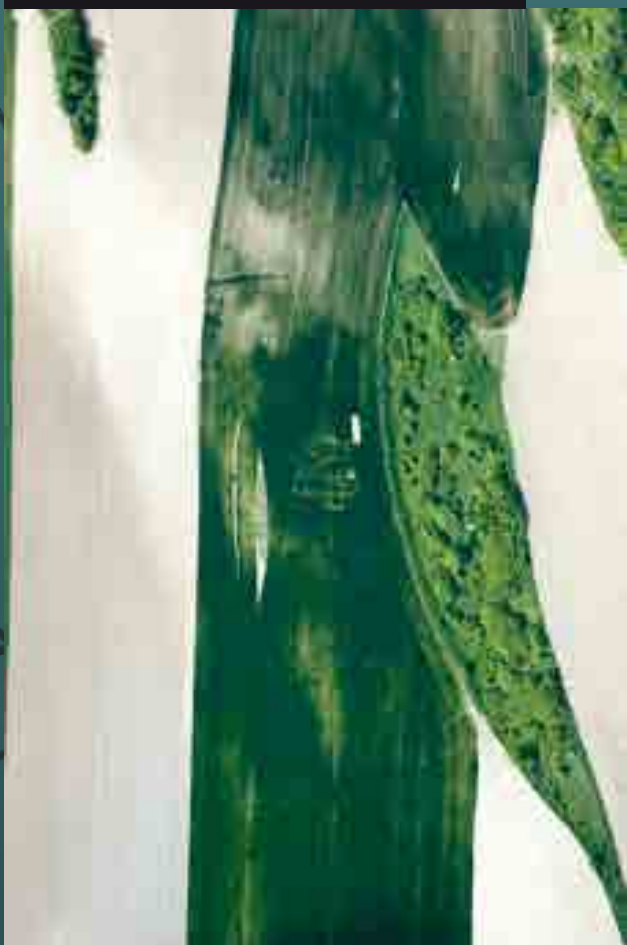
Két templom egymás mellett, Hidas-Malom-dűlő
(Szabó Máté felvétele)

kétségtelenné teszi, hogy a két templom egy időben állt. Hidason Szabó Máté 2008-as légi fotóján a zöld búzában a növényi jelek két, azonos tájolású templom-épületet rajzoltak ki. Délen egy nagy méretű, poligonális záródású templom látszik, tőle északra pedig egy hasonló tájolású, rövidebb, talán félköríves záródású, kisebb épület. A két épület között további falak halványabb nyomai láthatók, amelyek mindkét templomhoz igazodnak, ezért valószínű, hogy itt két, egymás mellé épített templom állt egyidejűleg.

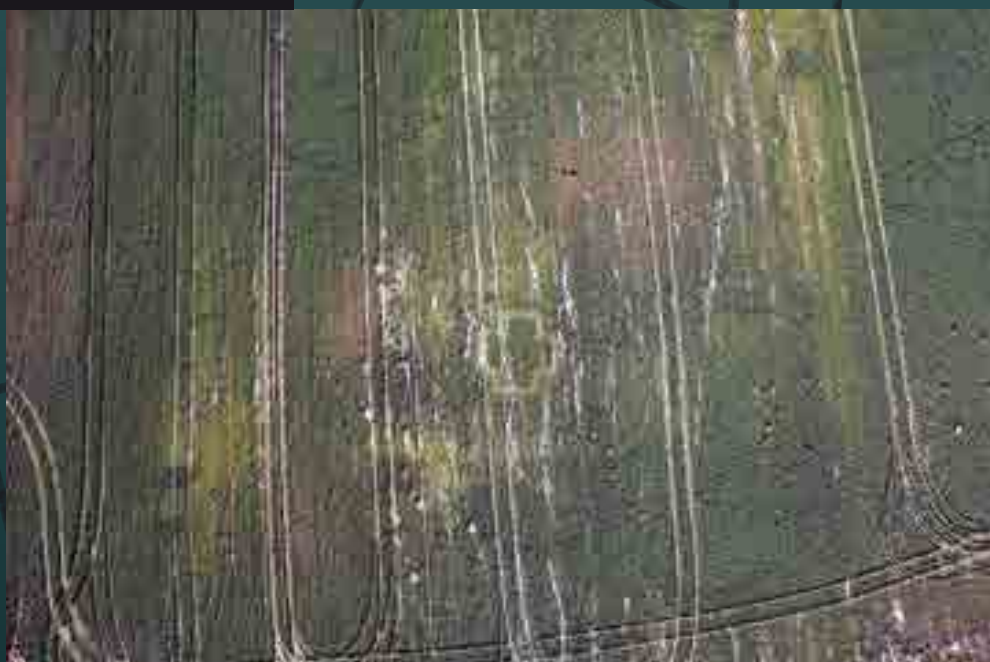
Templom, egyenes szárú kereszt formájú
alaprappal, Tevel-Öregtemplom-dűlő

Szokatlan alaprajza miatt érdemes megemlíteni Tevel-Öregtemplom-dűlő templomát is, amelyet 2008-ban Czajlik Zoltán örökített meg a kukoricában. Az alaprajz kissé aszimmetrikus, egyenes szárú görögkeresztre hasonlít, és úgy tűnik, mintha szándékosan alakították volna ki e szokatlan formát, nem pedig többszöri átépítés eredményezte volna ezt az alakzatot. A furcsa alaprajz kialakulását csak egy ásatás tisztázhatná.

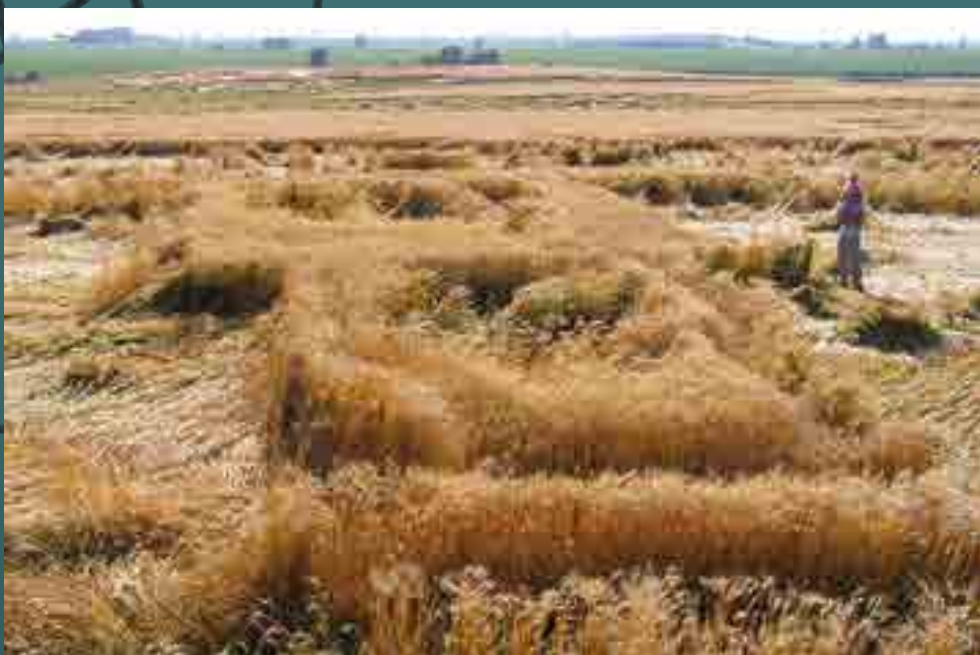
Az érett búza által kirajzolt templomalaprajz, Dalmand-Petőfi utca (a szerző felvétele)

A növények növekedési anomáliáinak legkülönösebb fajtáját Szabó Máté rögzítette 2008-ban Dalmand-Petőfi utca elpusztult templománál, ahol a búzában fekvő templom körül a vihar földre döntötte a magasabb növényzetet, a templom falai helyén azonban állva maradt az alacsonyabbra nőtt gabona. Ennek következtében „pozitív” formában rajzolódott ki az alaprajz, azaz lényegében „búzafalak” álltak a földben rejtőző falak helyén, amit egy villanyoszlop alsó fokaira mászva, „földi” légi fotón is sikerült megörökítenem.

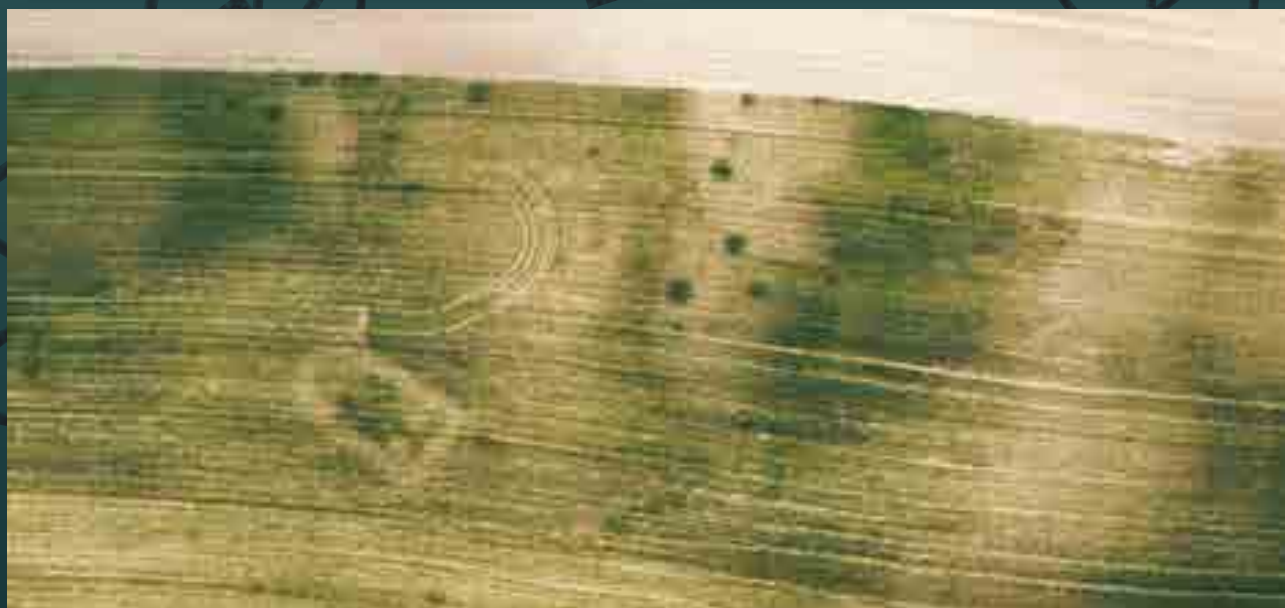
Árpád-kori templom, nyugati végében két karzatpillérrel, Kajdacs-Hegyes-dűlő (Czajlik Zoltán felvétele)

Ritkán lehetőség nyílik arra is, hogy a légi fotóról ismert templomalaprajzot ásatási megfigyelésekkel is összehasonlítsuk. Miklós Zsuzsa az általa egyik elsőként megfigyelt templomnál, Ócsényben éppen azért végzett szondázó feltárást, hogy kiderüljön: a levegőből megfigyelt alaprajzi jellegzetességeket falak vagy kiszedett alapozási árkok adták (egyébként az utóbbi bizonyosodott be). Kajdacs határában 1989-ben Rosner Gyula tárt fel néhány kutatóárokkaal egy félköríves

szentélyzáródású Árpád-kori templomot. Czajlik Zoltán 2009-es légi felvétele azonban ugyanitt további alaprajzi jellemzőt eredményezett: a hajó nyugati részén két karzatpillér négyzetes alapozása vált láthatóvá, amelyek a nyugati karzatot tartották. Tolnanémedi határában, a középkori Gyánt mezőváros helyén ugyancsak Czajlik Zoltán örökítette meg 2014-ben a templomot, amelynek érdekessége, hogy Wosinsky Mór már 1902-ben feltárta (igaz, dokumentáció nem maradt fent róla). A valószínűleg több periódusban épült, majdnem 30 méter hosszú templom szentélye egyenesen záródott, nyugati végén a hajónál keskenyebb, támpilléres torony állt, a szentély északi feléhez sekrestyét építettek. További kérdés a templom funkciója: Gyánton ugyanis forrásaink szerint a 13. század végétől 1361-ig johannita rendház állt, 1405-ben pedig plébánosát említik, de a terepen csak egyetlen – a fotón is szereplő – templomépület azonosítható.

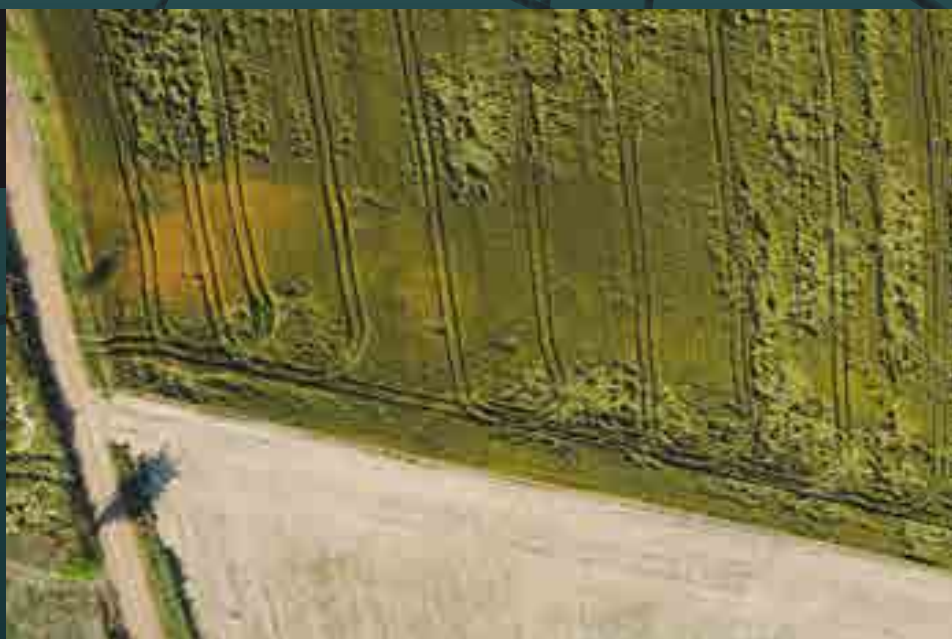
Toronnyal és sekrestyével ellátott, egyenes szentélyzáródású templom, Tolnanémedi-Gyánt (Czajlik Zoltán felvétele)

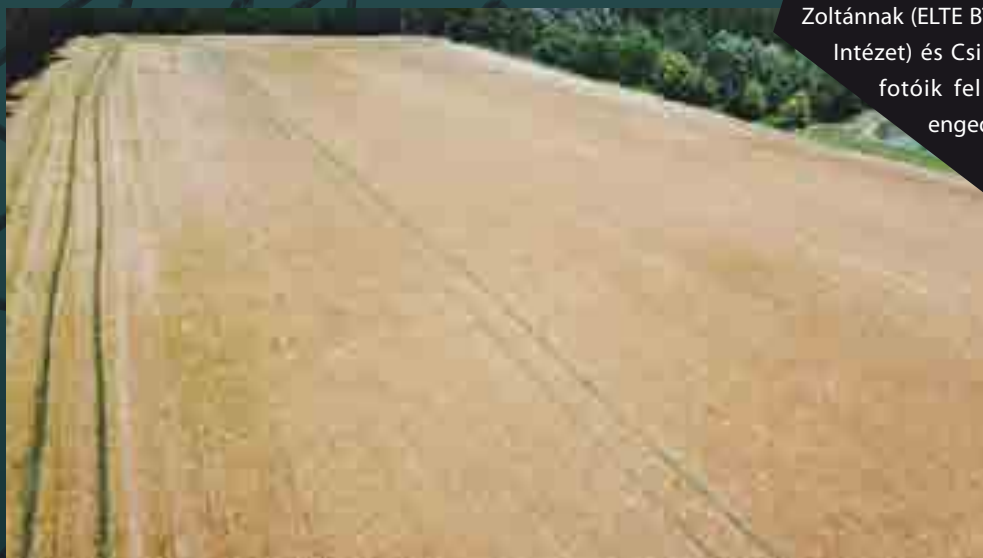
Érett búzában kirajzolódó templom drónfelvételen (a kép bal oldalán), **Szálka-Öregtemplom** (Csikós Zoltán felvétele)

Harc-Janyapusztán már megörökített, nagy méretű, támpilléres, sokszögzáródású szentéllyel ellátott templom nyugati felén – ott, ahol akkor csak a hajó elmosódott foltja volt látható – egy, a 11. századi szekszárdi bencés apátságéhoz hasonló, bonyolult görögkereszt alaprajzú, bizonyára szintén igen korai templom állt. Újabban már gépre sem kell szállni a templomok fotózásához, hiszen akár drónokkal is megörökíthetjük a maradványokat. Ennek illusztrálására Csikós Zoltán felvételét mutatom be Szálka

korábban ismeretlen alaprajzúnak tartott középkori templomáról, amelyen kirajzolódott a kétsejtű, talán egyenes szentélyzáródású templomtömbje.
