## Ruinele bisericilor romanice și gotice târzii de la Vârghiș (j. Covasna)

## **A Kovászna megyei Vargyas községbeli román kori és késő gótikus templomok romjai** (Jelentés)

## **The Ruins of the Romanesque and Gothic Period at Vârghiş (Vargyas), Covasna County**

# Ruinele bisericilor romanice si gotice – Románkori és gótikus templomromok

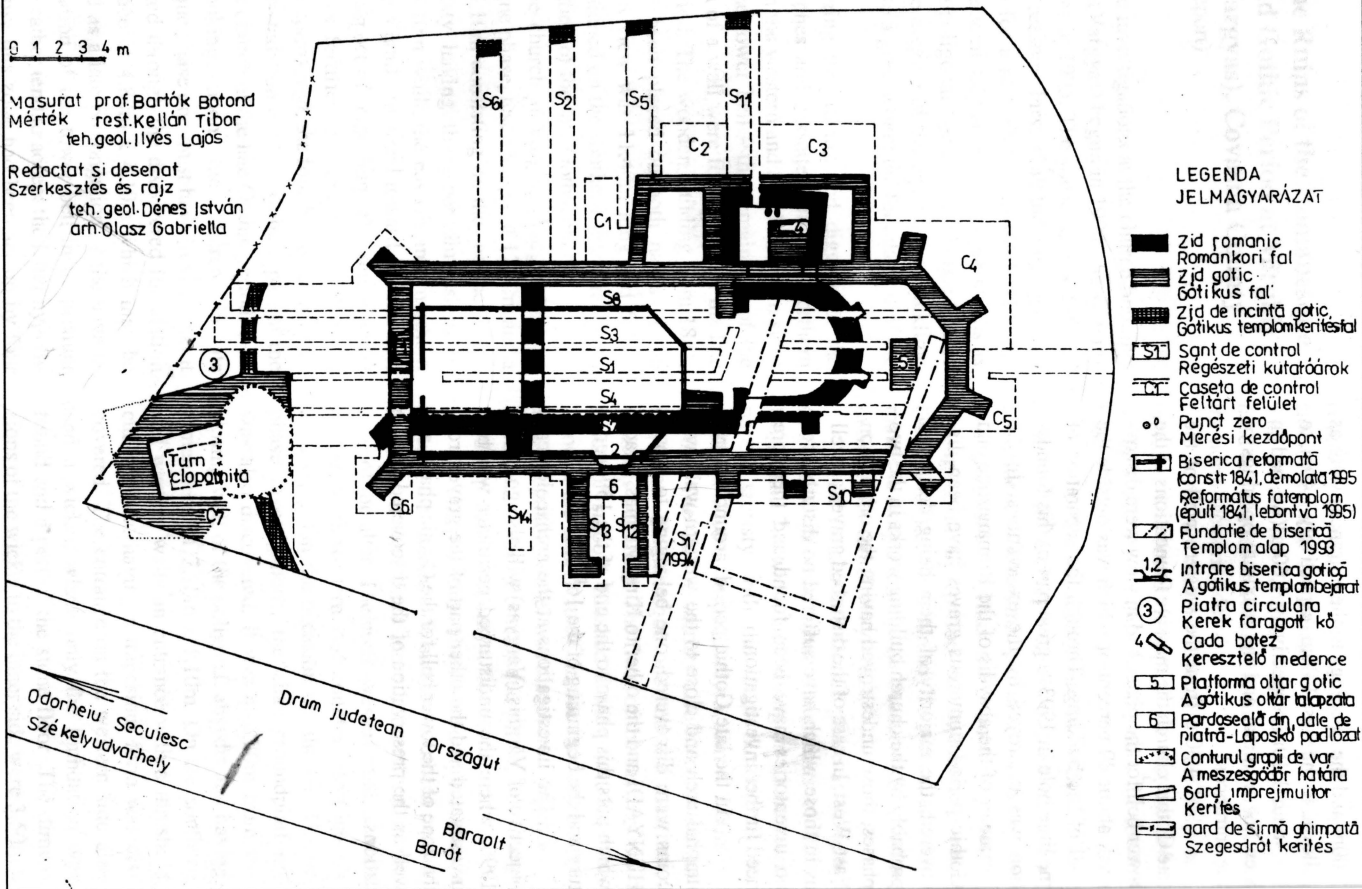
(sec. XIII –sec. XV-XVI)

Biserica de la Vârghiș în faza romanică a avut în interior o lungime de 12,5 m și o lățime de 4,10 m, dispunând pe latura nordică de o sacristie cu dimensiunile interioare de 2,40x3,10 m, latura sa estică și nordică ușor înclinate înspre interior, în forma unui trapez.

Pentru faza gotică târzie biserica de la Vârghiș a avut în interior o lungime de 23m, o lățime de 7m, dispunând pe latura sa nordică de o sacristie și un ossarium cu dimensiunile interioare de 5,60x3,10m, respectiv 3,10x2,60x2,40m. Sacristia gotică înglobează în perimetrul ei pe cea romanică, iar începerea ossariului lipit de sacristie are o formă trapezoidală. Pardoseala sacristiei era din pietre nefinisate, plate, ca de altfel și pardoseala bisericii. În interiorul sacristiei s-a descoperit cada de botez din piatră, pentru faza romanică, care a fost folosită în faza gotică drept element de pardoseală.

Absida poligonală a fost prevăzută la închidere cu 4 contraforturi, iar peretele sudic al bisericii cu încă 3 contraforturi în zona altarului. Laturile nord-vestice, respectiv sud-vestice au fost prevăzute de asemenea cu contraforturi (câte una pe fiecare parte). Cu ocazia cercetărilor fazei gotice târzii, s-a descoperit și platforma din piatră a altarului pentru faza avută în vedere, la 1,30 m de peretele de închidere a absidei poligonale, având dimensiunile de 2,10x1,10 m. Pe laturile vestice și sudice au fost surprinse câte o intrare prevăzută cu prag cioplit din piatră (gresie), de formă trapezoidală. Intrarea de pe latura vestică dispunea de un portic, din care s-au păstrat doar fundațiile și un registru din pardoseala de piatră. Dimensiunile porticului în interior au fost de 3,50x2,00 m, iar deschiderile intrărilor: vestică 1,40 m; sudică -1,10 m, respectiv 1,60 m (s-a avut în vedere deschiderea minimă și maximă a intrărilor).

La 4,30m de peretele vestic al bisericii gotice târzii, s-au descoperit fundațiile masive ale turnului clopotniței pentru faza avută în vedere, care în proporție de 80% era în afara zidului de incintă. Prin săparea gropii pentru stin-
