Újabb kutatás a kaposszentjakabi apátság területén 1.

MOLNÁR, I.: *Research in the area of the Benedictine abbey, Kaposszentjakab Part 1.*

Abstract: The paper deals with the abbey founded in the 11. Century, with its periods and remains of an earlier building.

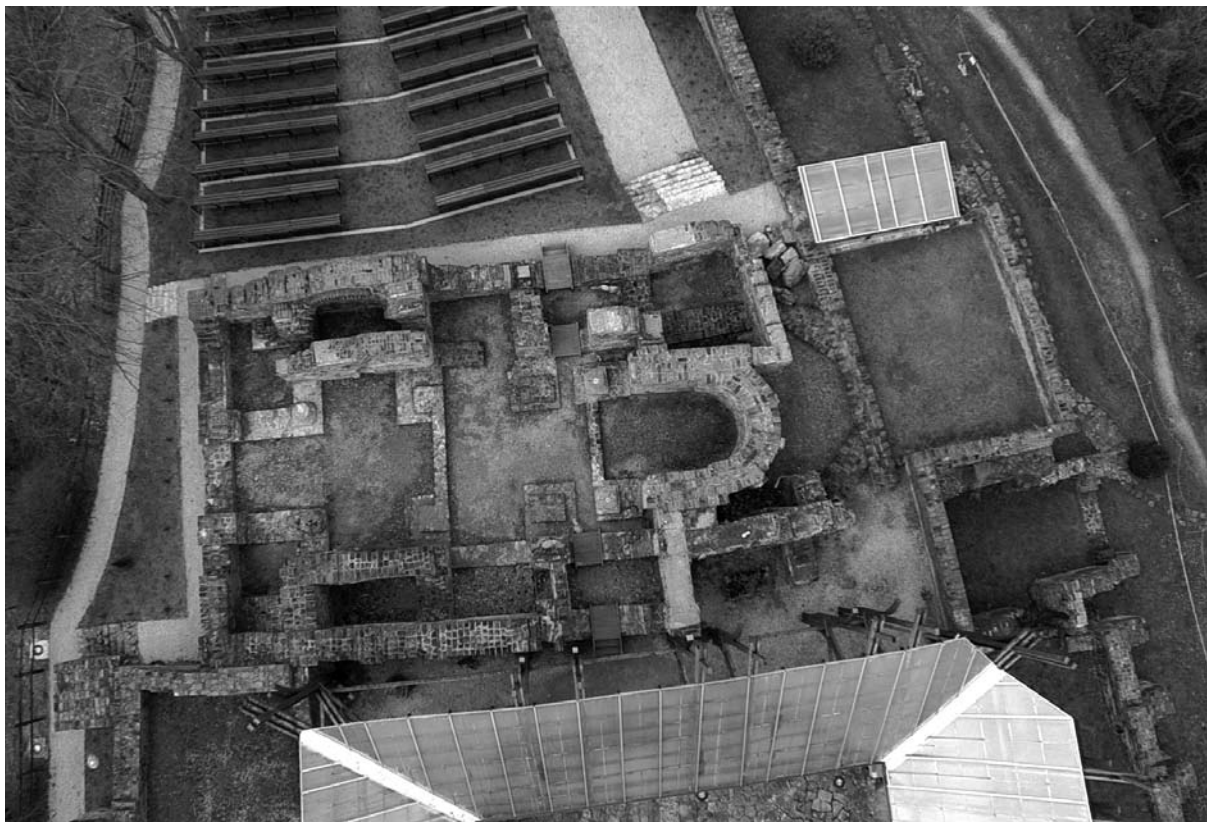
2. ábra: Légifotó az apátsági templom romjairól (Pazirik Kft)

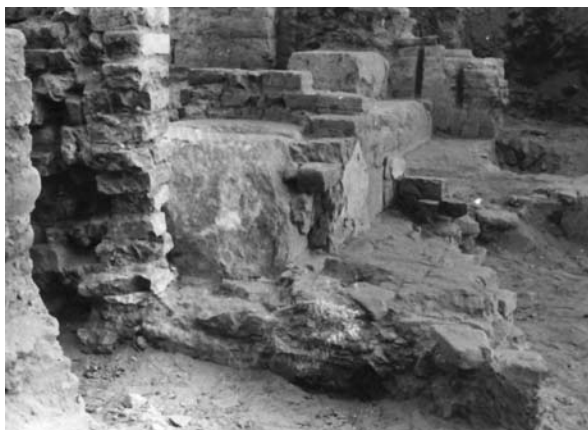
4. ábra: A szentélylépcső és a körbefalazott oszloplábazatok (Nagy Emese ásatási dokumentációjából)

Az ásatási beszámoló nem említi és a 60-as évekbeli helyreállításon sincs jelezve, hogy legalább kétfokos szentélylépcsőre és a szentélynek viszonylag jelentős megemelésére szereztek bizonyítékokat a feltárás során. A korábbi padlószintet a szentély lábazati magasságában találták meg, előlött volt a későbbi lépcső, amelynek 2. lépcsőfoka jelentősen magasabban volt a szentély előtt álló faragott oszloplábazatoknál. Nagy Emese a szentély megemelését a gótikus átépítéshez kapcsolta. (3–4. ábra)

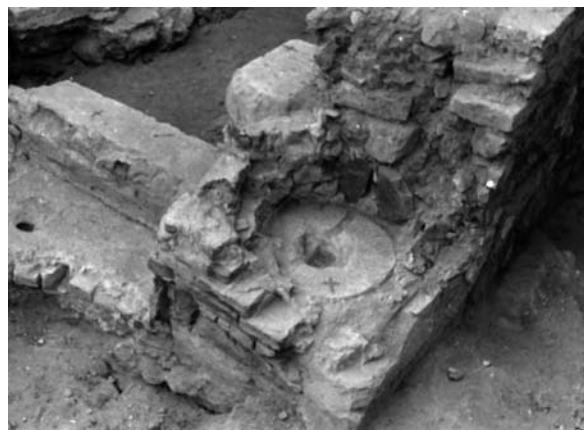
5. ábra: A szentély falainak nyugati irányú meghosszabbításakor körbefalazott DK-i oszlopláb (Nagy Emese ásatási dokumentációjából)

Az eredeti helyükön álló lábazatokat elfedve, téglával körülakva találták meg. (5. ábra) Nagy Emese ezt is a gótikus átépítéshez kapcsolta, amikor a szentélyt, az új szentélylépcsőt is keretbe foglalva nyugat felé meghosszabbították. A délkeleti falban, a lábazat felett

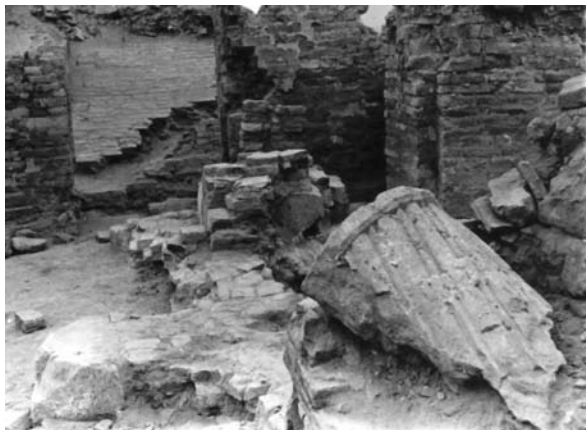
6. ábra: A körbefalazott oszloptörzs
(Nagy Emese ásatási dokumentációjából)

egy faragott oszloptörzs darabját bontották ki, amely a korabeli fotó alapján jól azonosítható a kiállított kőanyag egy publikált darabjával.²⁹ A fényképen, a lábazat fölötti téglakon látszik, hogy kerek, domború felületet vettek körül, a faragott oszlopláb a csavart oszloptörzset tartotta. (6. ábra) A szintén eredeti helyén talált északnyugati lábazat is téglával volt körülfalazva.

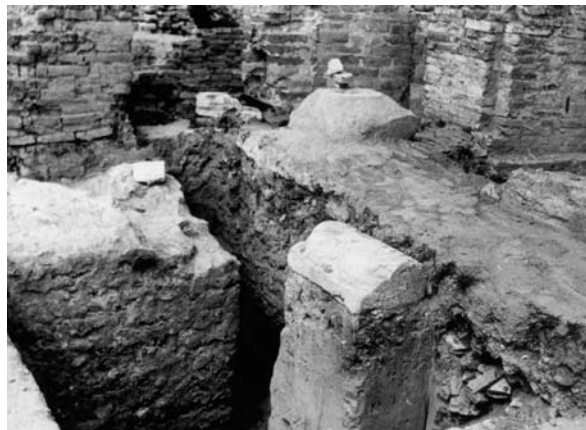
7. ábra: Az ÉK-i, nagy szögletes pilléralapozás
(Nagy Emese ásatási dokumentációjából)

alakú teret kijelölő pillérek. A dokumentáció alapján úgy tűnik ezeket közvetlenül a hajó egykori padlószintje alatt találták. A már említett gótikus átépítéshez kötött, a lépcsőnek használt római kő alatt lévő, téglatörmelékes szint fedte őket. Ebben az esetben a pillérek már nem álltak a templom késői periódusában, feltehetően vissza is lettek bontva. (7. ábra)

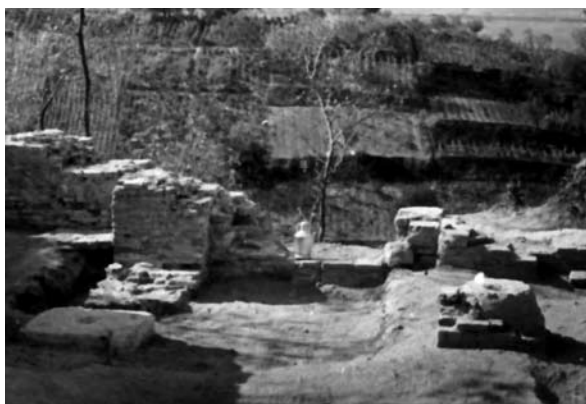
8. ábra: A nyugati bejárat
(Nagy Emese ásatási dokumentációjából)

A nyugati falon látszott a bejárat nyoma, a fal itt keskenyebb volt, megmaradt a függőleges oldalfal kis részlete is. Volt itt egy küszöbök is, benne az ajtó koptatta lyuk. (8. ábra) A templomtól nyugatra több,

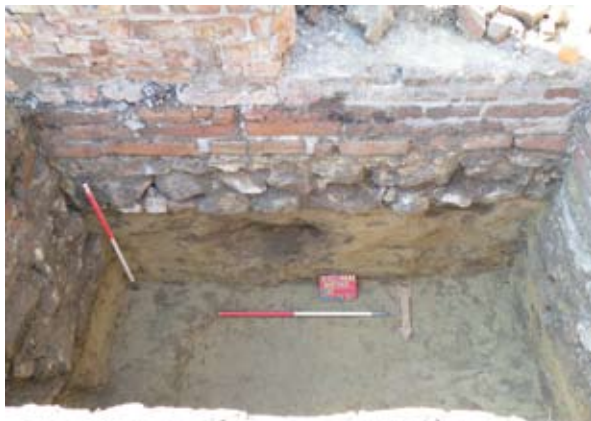
13. ábra: A korai templom maradványai

Talán legfontosabb eredményünk, hogy megtaláltuk az alapítólevélben említett, alapítás előtti templom maradványait. Az épület sekély, nagy kőtömbökből álló alapozását főleg az apátsági templom belső falainál tudtuk végig követni. Utóbbi szentélyének falain belül előkerült a korai épület négyzetes apszisának alapozása. A keleti, déli, északi és két rövid szakaszon (a későbbi templom belsejébe került) nyugati fal alapjának nyomát is megtaláltuk. (13–15. ábra) A templom egyenes szentélyzáródású, nagyjából 12–13 m hosszú, 7,5 m széles épület volt. A római téglából készült lábazatából és felmenő falaiból is komoly szakaszok azonosíthatóak, úgy tűnik az apátsági templom építéskor felhasználták ezeket. (19. ábra) Utóbbinak szélessége és hossza is nagyobb volt, a régi templomot szinte körbevette, így annak maradványai csak az északi és déli részen lévő, zárt helyiségek középig tartottak. Ezeken a falakon látszik is itt egy elválás, a templom külső falainak külső oldalain lizénák jelzik ezt a vonalat. (15. ábra) Amennyire a ráépítésektől megálapítható, ezek a falak 80–85 cm szélesek voltak.

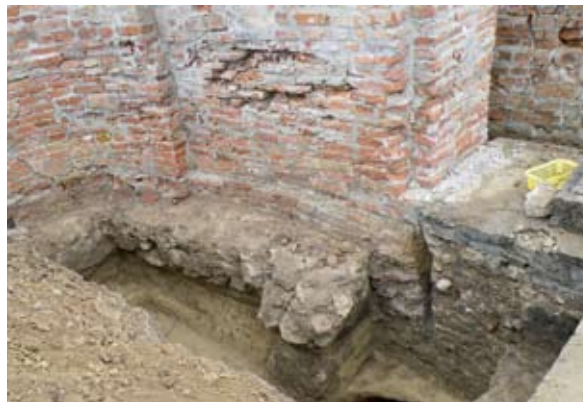
14. ábra: A korai templom négyzetes apszisának alapozása a későbbi félköríves szentély belsejében

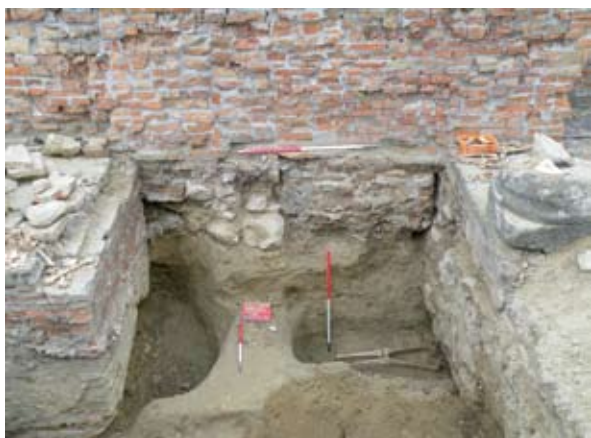
15. ábra: 3 periódus falainak találkozása. Balra a korai templom nyugati vége, jobbra a délnyugati torony belső fala. A kettő között a legkésőbbi hozzáépítés.

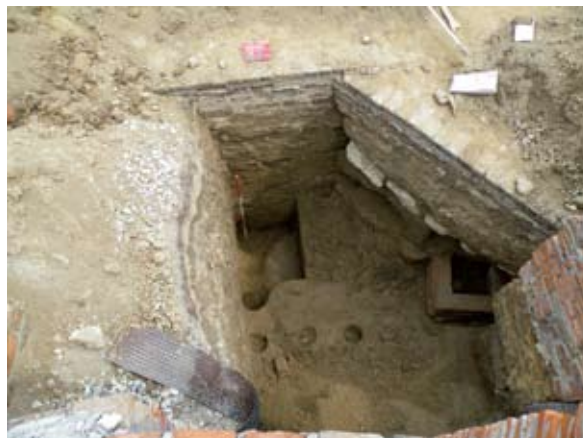
16. ábra: A nagyméretű árok, a ráásott sírral és falakkal (a templom szentélyéről fotózva)

A templomtól keletre feltárt területen a korai időszakhoz köthető megerősítés egyértelmű nyomait fedeztük fel. Egy igen mély árkot találtunk itt, amelynek a természetesen feltöltődött részében hullámvonalalkö-

teg-díszes kerámia volt. Az árok belső oldalán cölöpök sorakoztak. A 60-as évekbeli dokumentáció egy fotója alapján, ezek eredetileg legalább két sorban helyezkedhettek el. Akkor egy magasabban és a templomhoz közelebb elhelyezkedő cölöpsor több cölöplyukat tártak fel, bár pontos funkciójukat nem tudták meghatározni. Az egykor lejtősebb domboldalon mélyebben fekvő, árok felőli, keleti sorig – úgy tűnik – már nem ástak le, ennek cölöphelyeiből nekünk sikerült 5 db-ot feltárnunk. Az árkot, a rajta futó későbbi falak miatt, mi sem tudtuk teljesen kiásni, de így is 3,5–4 méter mélyen követtük a jelenlegi felszíntől. (16. ábra) Mivel a területen bronzkori telep objektumai is feltárással kerültek, elképzelhető, hogy egy korábbi árkot használtak fel, újítottak meg a középkorban. Az erődítés nagyobb területet védett, a templom mellett más épületeket is körbefoghatott. Jelen ismereteink szerint az erődítés és a korai templom összetartozását valószínűsíthetjük. Úgy vélem az árok legkésőbb az apátsági templom építése után nem sokkal, de inkább annak építése előtt betemetődhetett. Részben természetesen töltődött fel, de felső részét és a felette lévő területet törmelékes réteggel egyengették el, egyenesebb felületet alakítva így ki. Ezt a munkát talán az apátság alapításához kapcsolhatjuk.

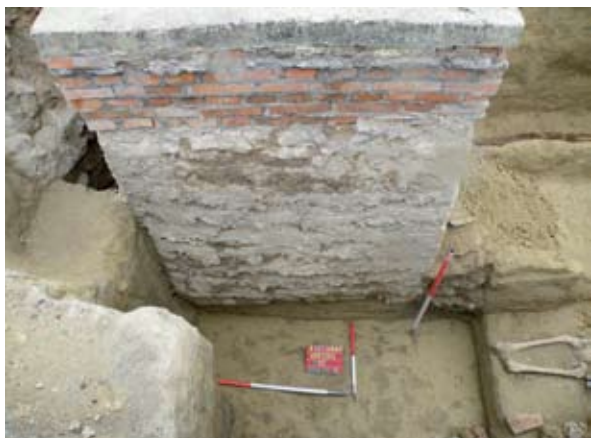
17. ábra: A középső, nagy pilléralapozások egyike (a felső része újkori hozzáépítés)

Arról, hogy a templom közepén lévő, valamiféle középteret kijelölő, nagy pillérialapok melyik periódushoz tartoznak, reményeink szerint a habarcsvizsgálatok adhatnak majd információt. Ezek igen nagy méretűek, közel két méter mélyek – komoly tartófunkciójuk lehetett. (17. ábra) Igen jó minőségű munkának tűnek: szépen sorokba rakott, habarccsal összefogott, leöntött, egyenesre, szabályosra vágott kövekből állnak. A mi általunk feltárt részen nem vágunk semmit. A korainak templom falaihoz épültek szorosan viszont az apátsági templom É–D-i irányú belső falai ezekhez futnak. A nyugatabbra lévő között sekély alapozás fut, ezt talán kórusrekesztőhöz kapcsolhatjuk.

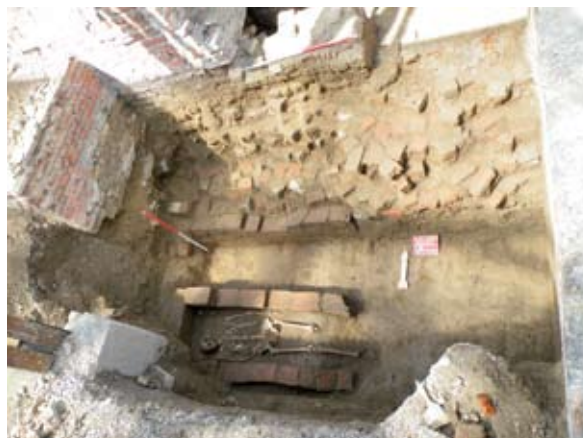
18. ábra: Falazott sírok maradványai, egyiket a ráásott kolostori épület alapozása rombolta

ezek maradványait találtuk. Ezeket az apátság alapítása utáni időszakra tehetjük. Két ilyen sírt rombolt egy agyagba rakott téglából álló, széles alapozás. (18. ábra) Az alapozás részleteit az 1960-as években megtalálták, de – mivel nem tárták fel teljes mélységig a területet – nem tudták eredeti vonalát, funkcióját azonosítani. Ekkor már csak az alapozás nyugati részén állt egy az alapnál jóval keskenyebb fal, ennek és a templom keleti falának találkozásánál a 60-as években még jól látszott az egykori boltozat indítása (10. ábra). A helyiséget ekkor kisebbnek gondolták, most sikerült megállapítanunk, hogy egy, a templomhoz később – de feltehetően még az Árpád-korban – hozzátoldott épület alapozása fut itt, amely keleten a domb aljától induló, Nagy Emese által pinceként meghatározott, boltozatos helyiséghez csatlakozik. Jól érzékelhetően annak faláig tart, egy épületsort alkothattak, a déli fala valahol a mostani kerengő északi szárnyának déli falánál lehetett. A 14–15. század fordulóján kiépülő gótikus kolostornál jóval korábbi épületről van szó, hiszen, legkésőbb ez utóbbi megépülésekor, ezt már jórészt el kellett bontani. Feltételezhetjük, hogy a „pince” is hasonló korú. A fal elbontása után, több temetkezés is rombolta az alapozás maradványait.
