A PURE SMARTBALL SZIVÁRGÁSÉRZÉKELÉS ÉS RONCSOLÁSMENTES CSŐANYAGVIZSGÁLAT BEMUTATÁSA ÉS GYAKORLATI TAPASZTALATAI A DRV TERÜLETÉN VÉGZETT VIZSGÁLAT FÉNYÉBEN

KULCSSZAVAK vízvesztés, mérés, rejtett hibakeresés

KISS LÁSZLÓ üzemvezető, DRV Zrt.

TÖRÖK BALÁZS területi értékesítési vezető, Xylem Water Solutions Magyarország Kft.

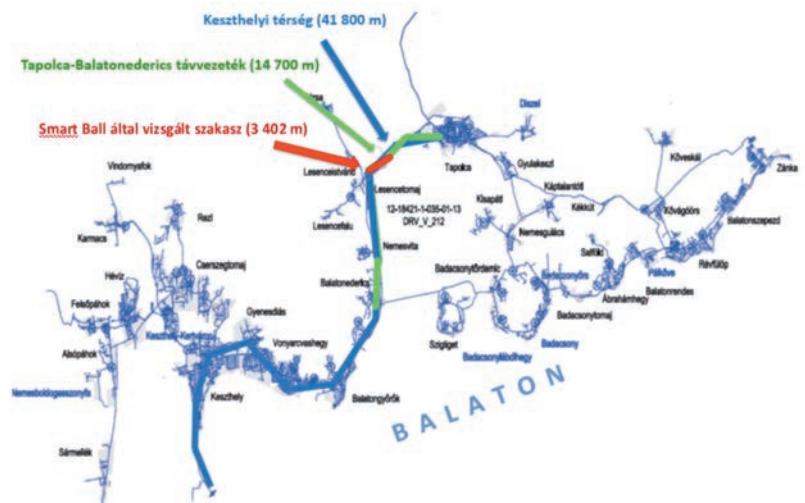
A PURE SmartBall működési elveit tekintve giroszkóp, valamint elektroakusztikus rögzítés segítségével végzi a szivárgás- és légzárvány-érzékelést, illetve igény esetén nyomvonal-térképezési feladatokra is használható. A nyomon követés és regisztrálás egy laptopra telepített SBR SmartBall jelkonvertáló rendszer segítségével történik. Az SBR tartalmaz egy GPS-vevőt és egy feldolgozóegységet. Mindkét eszköz, a SmartBall és az SBR is szinkronizálva van a standard GPS-idővel. A vezeték felszínére illesztett akusztikus szenzorok (SMS) pontos helyeit a vizsgálatot megelőzően GPS segítségével határozzák meg. A felületre szerelt szenzorok kábellel össze vannak kapcsolva az SBR-rel. Az SBR és az SMS kombinációja érzékeli a csővezetékben, a védő-, illetve gördülési hanggátló habban haladó SmartBall által kibocsátott ultrahangos impulzusokat. Az SBR meghatározza azt az időtartamot, amíg az impulzus a SmartBalltól az SBR-ig elér, és kiszámítja a SmartBall helyét bármely időpontban. A vizsgálatot lebonyolító személyzet ezt folyamatosan utánköveti a csővezetéken elhelyezett akusztikus szenzorokkal.

A nyomás alatt álló csővezeték belsejében lévő szivárgás speciális akusztikai jelet ad. Ez akkor keletkezik, amikor a csővezeték belsejében lévő, nyomás alatt álló folyadék a csővön kívüli, alacsonyabb nyomású légkörbe kerül. Miközben a SmartBall eszköz áthalad a csővezetéken, folyamatosan rögzíti annak összes akusztikai adatát. Ezt a rögzített hang-sávot később értékelik ki, hogy beazonosíthatók legyenek az akusztikai aktivitások, amelyek összefüggésben állhatnak a csővezeték szivárgásaival. A szivárgó pontok helyeit és a vizsgált csőszakasz nyomvonalát a későbbiekben ezen be-mért SMS-pontok segítségével határozzák meg. A regisztrált akusztikai profil ismeretlen hangokat, zavaró tényezőket is

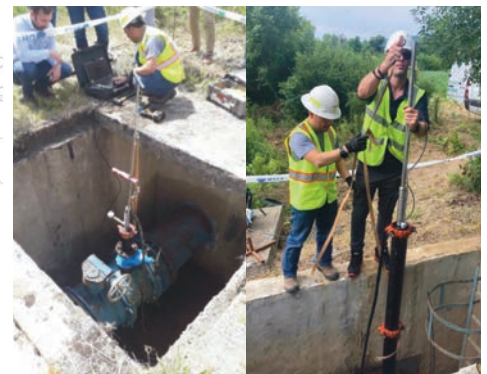
Üzemeltetői részről azt az igényt fogalmaztuk meg, hogy a vizsgálat idejére ne kelljen a vezeték termelésből kivenni, a szolgáltatott víz minőségi romlást nem szenvedhet el, és ne kelljen a vezeték megbontani a vizsgálat előkészítése során sem. A PURE kollégái jelezték, hogy nagyon fontos lenne a mérés szempontjából a pontosan meghatározható és konstans áramlási sebesség – ideális esetben ez 1 m/s körüli lenne. Ezt a problémát közösen oldottuk meg úgy, hogy a vezetékbe adott víz mennyiségét nagy pontossággal szabályoztuk, az átmérőből és a térfogatáramból meghatározható volt az áramlási sebesség, így a mérés idején csak az előre meghatározott térfogatáramot adtuk a vezetékbe. A másik megoldandó, sarkalatos probléma a vezeték jó szakaszolhatósága volt, ami azért volt fontos, mert az esetleges zárási hibák miatt torzult volna a mérés, a nem jól zárt szerelvények környezetében az eszköz hibának érezkelhetne volna az átengedett vízmennyiséget. A zárási és szakaszolási igények kielégítése szerencsére számunkra nem jelentett túl nagy kihívást, mivel minden szerelvényünk jól és hibátlanul működött. A harmadik, szintén fontos feltétel az volt, hogy lehetőség szerint egyenletes távolságra fémes kapcsolattal bíró vezeték szakaszok is legyenek az akusztikus szenzorok elhelyezhetősége érdekében, amelyeket kívülről a vezeték falára kellett rögzíteni. Szerencsénkre ez a lehetőség is adott volt, mivel a vezeték szerelvényekében, illetve út alatti átvezetéseinél voltak olyan spirálhegesztett vascsőszakaszok, ahová a szenzorokat a felület előkészítése után fel lehetett helyezni. Továbbá szükség volt még az indítási és a kivételi pontra, amiket a mérendő szakasz elején és végén, egy-egy szerelvényekében alakítottunk ki. A

műszaki elvárás ezekkel a pontokkal kapcsolatban az volt, hogy DN 100-as átmérőben készüljenek, zárhatók legyenek, és biztosítsunk peremes kötési lehetőséget a behelyező, illetve kivételi szerkezet számára. További igény volt még a szerelvényeknek megfelelő belmérete, hiszen a SmartBall behelyezésére és kivételére használt szerkezet kb. 1,8 m hosszú rudazattal volt ellátva, amit fel- és leszerelni, illetve mozgatni is kellett. Ezt úgy oldottuk meg, hogy a szerelvényeknek azon részén alakítottuk ki a szükséges csatlakozási pontokat, ahol az akna födémje leemelhető volt, így a szükséges helyigényt biztosítani tudtuk. A mérés előkészítése során az adottságokon felül számunkra pluszfeladatot jelentett két csatlakozási pont kialakítása, ezeket egy munkanap alatt ki tudtuk építeni. A konkrét mérésre való felkészülés – a szenzorok elhelyezése, az aknáknak előkészítése – ugyancsak
