Lányi Ernő

A síneken

A magyar magánvasutak és mozdonyaik (4.)

3. A Délkeleti Államvasút és mozdonyai

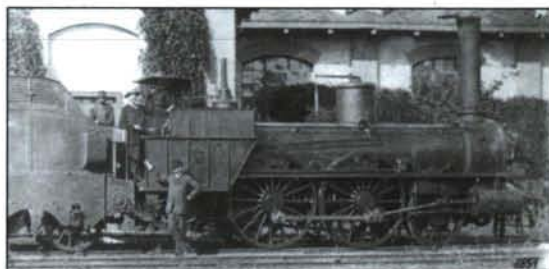
A STEG 92 PSZ. → KAT III.E^o 26 PSZ. MOZDONYA

Azonban kazánjuk kis teljesítménye miatt nem lehetett a mozdonyt tovább eredeti kazánjukkal alkalmazni, ezért a StEG úgy határozott, hogy mind a négy mozdony kazánját nagyobb teljesítményűre kell cserélni. A rekonstrukciókat 1859-ben kezdték, és a 60-as évek elejére már el is készültek vele. Az átépítés után a StEG III.e kategóriájú mozdonyok a Pest–Bécs forgalom lebonyolításában működtek közre hatékonyan. Teljesítményük $N_i = 190 \text{ LE}_i$ -ről mintegy 285 LE_i -re növekedett.

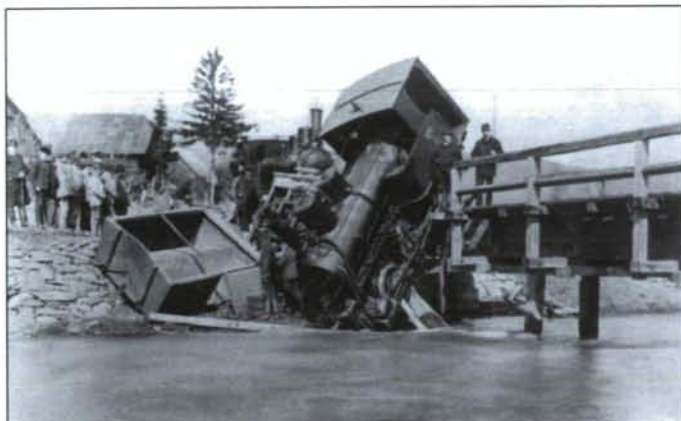
1. ábra: SZOMOLNOKHUTAI BALESET

1891. március 18-án⁶ szerencsés kimenetelű baleset történt a KsOd-hoz Margitfalván csatlakozó Gölnicvölgyi HÉV keskenynyomközű vonalán. Az 543 számú vegyesvonatot vontató 2 psz. mozdony a szomolnokhutai gőzfűrésztelep előtt, a 25,6 km-nél a Szomolnok folyó hídjára hajtván kisiklott, és a mozdony valamint a mögéje sorolt teherkocsi a faszervezetű híd pillérénel a vízbe bukkott. A megsárgult felvétel a mentési munkálatokat örökítette meg (1. ábra).

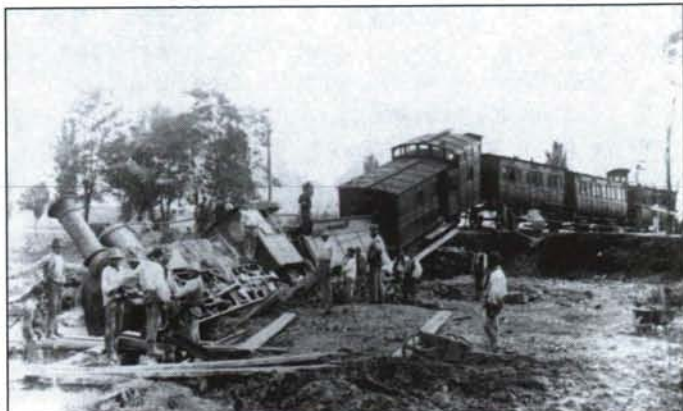
3. ábra: KISIKLÁS EPERJES ELŐTT

Egy fotó őrzi az Eperjes előtti pályaszakaszon, a Tárca folyó mentén történt kisiklás emlékét (3. ábra). A személyvonatot vontató IIB oszt. 3 psz. gőzös siklott ki, és zuhant le a töltésről. A személykocsik a pályán maradtak, így feltételezhető, hogy az utasok nem sérültek meg. Sajnos, nem sikerült kideríteni, hogy a baleset mikor történt. A régi mozdony és a szintén régi, „oldalgombolós” kocsik arra utalnak, hogy a baleset legkésőbb a századforduló környékén történhetett. Egyelőre szintén ismeretlen egy súlyos kisiklás pontos időpontja, amely a Hernád völgyében, Órudsinnál történt. A mentést végző, szemlélődő személyek (egyen)ruházata alapján a baleset inkább 1918 utánra, már a csehszlovák impérium időszakára tehető (4. ábra).¹⁴

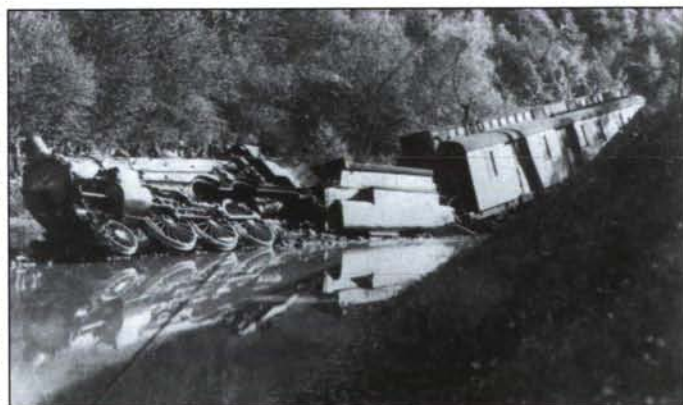
4. ábra: ÓRUZSINI BALESET
