Geometrikus alosztás, visszafogott színezés, felfokozott optikai hatások, az art deco üveglablakok általános restaurálási problémái.

A budapesti Liszt Ferenc Zeneakadémia századfordulós üveglablakainak restaurálása

Mester Éva

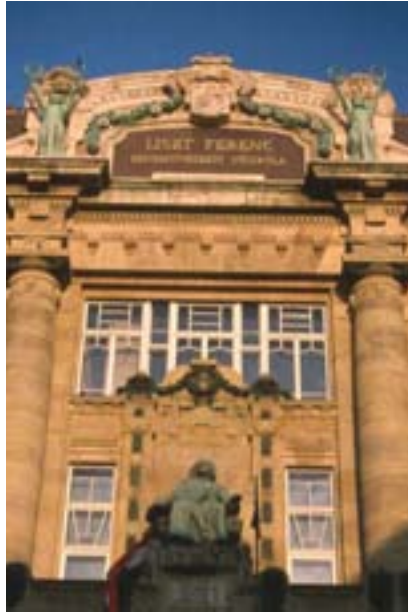
1. kép. A Zeneakadémia helyreállított kőhomlokzata a restaurált bronzszobrokkal.

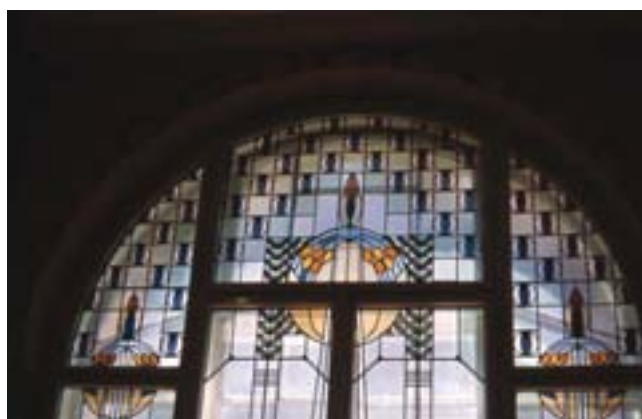
8. kép. Restaurált ablakrészlet a földszinti előcsarnokból. Az ablakkeret alosztásai csak fizikailag választanak el, az egész kompozíció vizuálisan összekapcsolódik.

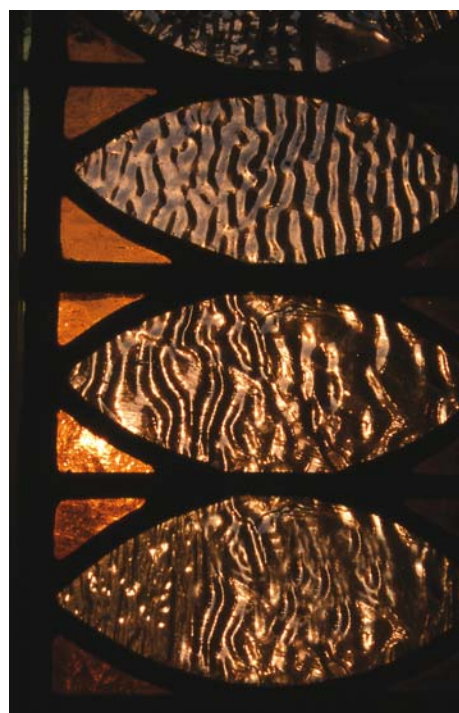
Az épület díszüvegezésű ablakai jól mutatják a szecesszió dekoratív irányzatának jellegzetességeit, a régi és új stílus közötti különbséget. Ellentétben a középkor és a historizmus gazdagon festett, ólomsínekkel sűrűn átszőtt színdús kompozícióival, itt az esztétikai értéket a nagyvonalú, világos vonalvezetés, az új szemléletű színdinamikai megoldások adják. A nagyméretű ablakfelületeken az ólomsínek és színfoltok átlépnek egyik ablakmezőről a másikba, a fa ablakkeret alosztásai csak fizikailag választanak el, az egész kompozíció vizuálisan egységes kompozícióvá kapcsolódik össze egy ablakfelületen belül. (8. kép) A tradicionális üvegfestészethez hasonlóan az üveglablakok itt is egyfajta függönyként szolgálnak. Nem a színek tónusértékeivel és a Schwarzlot fátyolos bevonatával, hanem az üvegfelületek rusztikus textúrájával érik el a külvilág kirekesztését a belső térből. (9. kép) A hatalmas üvegfelületeken beáradó fény az üveg optikai hatásait erősíti, az érzékeny, tudatosan összehangolt finom színárnyalatok, a kristályos csillogás és az ékszerszerű ragyogás adja az ablakok új minőségű szépségét. (10–11. kép)

10. kép. Jellegzetes, rusztikus felületű üvegelemek, ékszerszerű ragyogással.

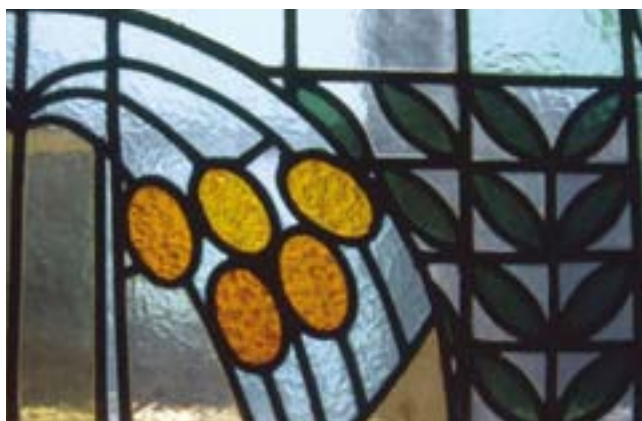
11. kép. Szigorúan szerkesztett felület csillogó katedrálüvegekkel, halvány tónusokkal.
