A bistrițai kolostor ikonosztázának ünnepi sorából fennmaradt fríz restaurálása során alkalmazott eset-specifikus beavatkozások

Cornelia Bordașiu

A bistrițai kolostor¹ ikonosztázának ünnepi sorából fennmaradt fríz ikonjai

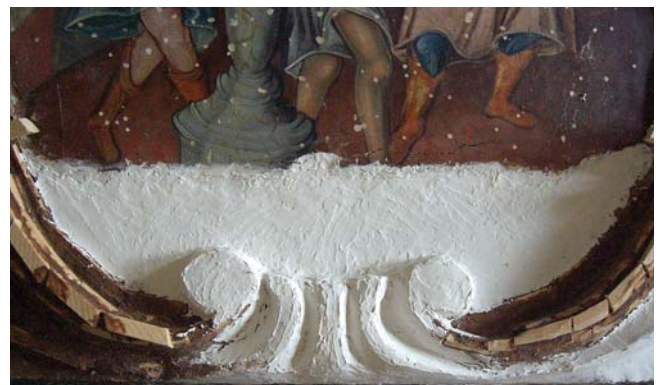
8–9. kép. A kiegészítések alapozása falisztes és krétás kittel.

A hordozó stabilizálása érdekében a hiányzó heveder pótlására is sor került. Ez megfelelően kezelt új hársfából készült, a vájat alakjának és méreteinek megfelelően, fecskefarok formára. Az új, 33 cm hosszú, ékelt hevedert négy helyen bemetsztük, hogy felvegye az eredeti hordozó vetemedését – ami az évgyűrűk mentén görbült el – és ezután helyeztük az eredeti vájatba. Mindezt, a hordozó és az új heveder impregnálással történő szilárdítása követte.
