Homoródalmási két részes festett állótálas restaurálása

Jakab Dániel

A tárgyat a szentendrei Szabadtéri Néprajzi Múzeum OTKA támogatás keretében gyűjtötte Homoródalmáson (1. kép), a későbbiekben megépíteni tervezett homoródalmási ház berendezéséhez. A tálas restaurálására a Magyar Képzőművészeti Egyetem Iparművészeti Restaurátor Szakirányán, a fa-bútorrestaurátor specializáció keretében került sor 2011-ben.¹

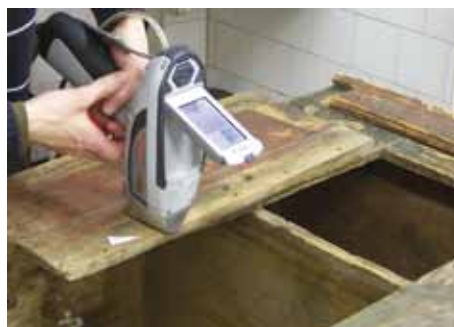
4. kép.
A festékréteg vizsgálata kézi XRF készülékel.

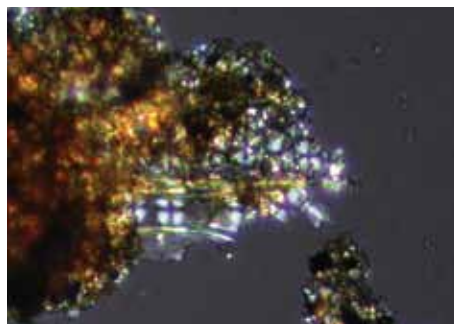
5. kép.
A festékrétegből vett pormintában megfigyelt szferulitos jelenség.

⁹ Polarizált fényben látható, kettőtörő, sugaras kereszt alakú képződmény.

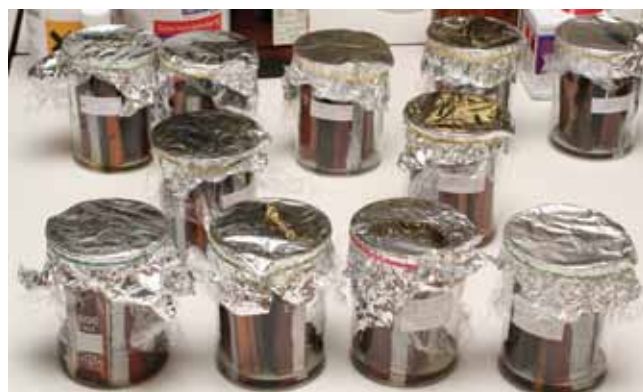
8. kép. Szilárdítási próbák.

A szilárdító szerekből 100–100ml-t 600 ml-es főzőedényekbe töltöttünk, majd ezekbe 3-3 darab 4x8x2 cm-es gombakárosodott vörösfenyőfa mintákat helyeztünk.²⁰ A minták közül egy erősen, egy további közepesen, a harmadik kevésbé károsodott volt. Így nyomon követhető volt, hogy a különböző fokú károsodásoknál milyen mértékben hat a szilárdító szer. A mintákra csontenyvből és keményítőből kevert kötőanyagú vörös és fehér festékkel mintacsíkokat festettünk, így kívántuk megfigyelni az esetleg bekövetkező színváltozásokat. A famintákat 50%-os RH mellett exikátorban párasítottuk, majd tömegük megmérése után helyeztük be a szilárdító szerekbe. Az edényeket a párolgás megakadályozása céljából polietilén fóliával és alufóliával lefedtük, amit gumival rögzítettünk (8. kép).

A húsz napos kísérlet alatt a mintákat minden nap megmértük, majd amikor már nem változott a tömegük és így az anyagfelvétel, a szilárdító szerből kiemelve tálcára helyeztük. Az oldószer lassú párolgását biztosítva a tál-

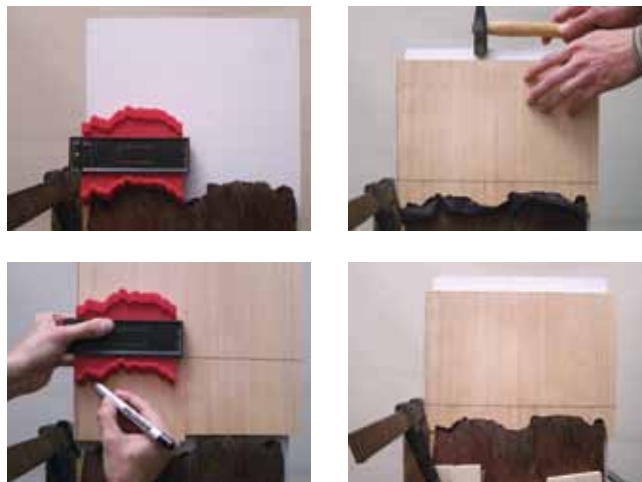
10. kép. Törésfelülethez illeszkedő kiegészítés készítésének lépései.

illeszkedő darabokkal. A megfelelő profilú kiegészítések kialakítása a törésfelületre helyezett indigópapír segítségével történt, oly módon, hogy a papír indigós fele a kiegészítő darab felé nézett, és kalapáccsal megkocogtatva a kiegészítéshez előkészített faanyagot, az indigó azon kijelölte a levésendő részeket. Mindezt addig folytattuk, amíg a pótlás nem illeszkedett pontosan a felületre. A kiegészítések ragasztása csontenyv és bőrenyv 1:1-es keverékével történt.

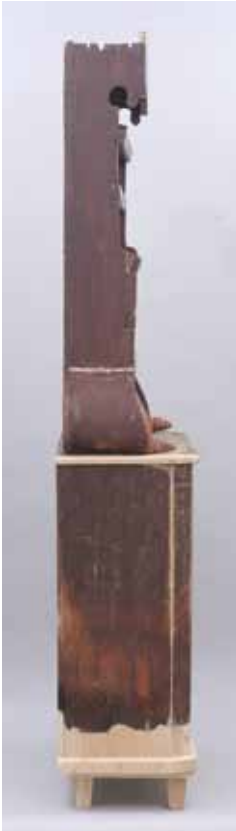
13. kép. A kiegészített tálas.

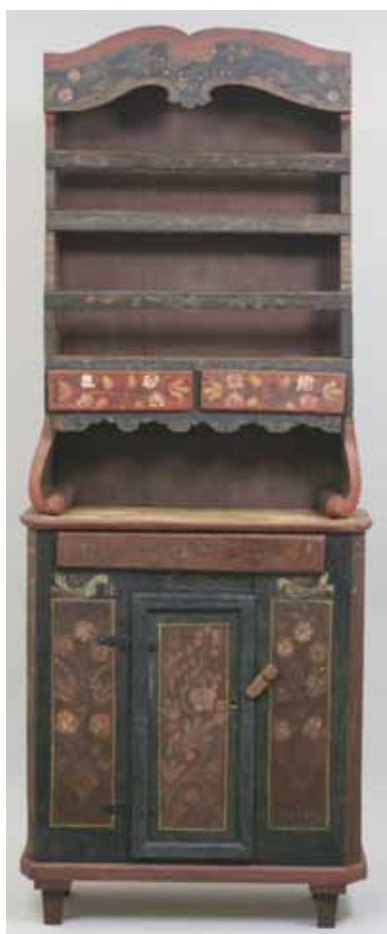
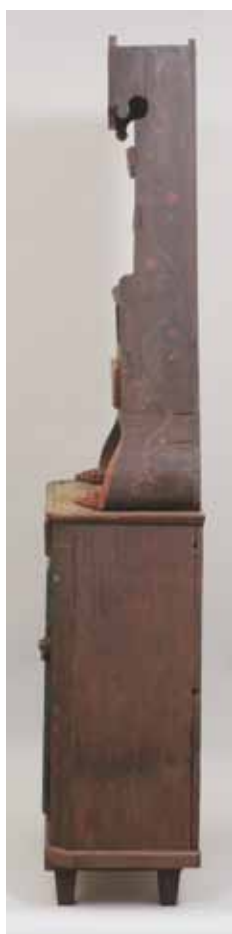
18. kép. A restaurált tálas.

Az ajtó kazettájának háttérszíne a többi kazettának megfelelően sötét bordó. A belső keret fehér alapon zöld volt, míg a külső színe a kék alapszínnek felel meg a talált festéknymok alapján.³⁴ Az alsó korpusz felső és rekonstruált alsó profilléceit kopott vörösre, a lábtartó lécek homloklapjait és külső oldalait, valamint a lábakat a hasonló alapszínű és festésű analóg tálasok alapján sötét bordóra retusáltuk.³⁵

Az ajtó fa kallantyúja utólagos szerkesztés lehet, mivel az analógiák között csak füles csavarra emlékeztető fém kallantyúkat találni. Ezért a kallantyút a többi új natúr fafelülethez hasonlóan a festetlen eredeti faanyag érettebb színéhez igazítottuk (18. kép).
