Nagyméretű üvegfestmények „in situ” vagy műtermi restaurálása

Mester Éva

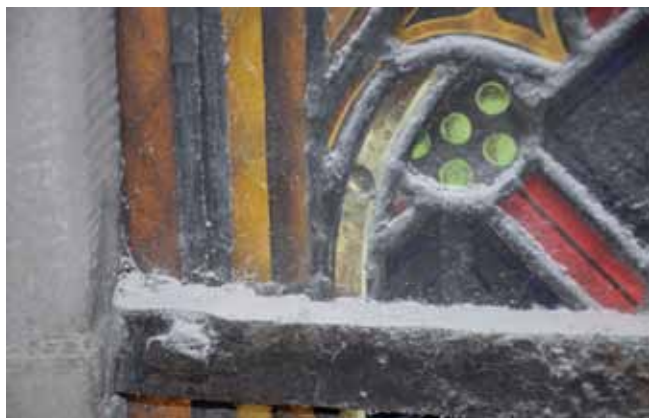
4. kép. Kőkávéba habarcs nélkül, egymáshoz fogatott laposvasakkal beépített ablakelemek. Kassa, Szent Erzsébet dóm.

misültek. Az épület 19. századi purista helyreállításánál gondosan ügyeltek arra, hogy minden mérműves ablakeretbe színes üveg kerüljön (3. kép). A beépítésnél követték az egykori technikai megoldásokat. A száraz kőkávéba, habarcs nélkül, kívülről helyezték be az egyes ablakelemeket. Kovácsoltvas szegekkel egymáshoz fogatott laposvasakkal és a mezőkre belülről acéldróttal rögzített mervítóvasakkal érték el a hosszú időre szóló biztonságos rögzítést, megfelelő statikai állapotot (4–5. kép). A vasak végeit, melyek túlnyúlnak az üvegfelületeken,

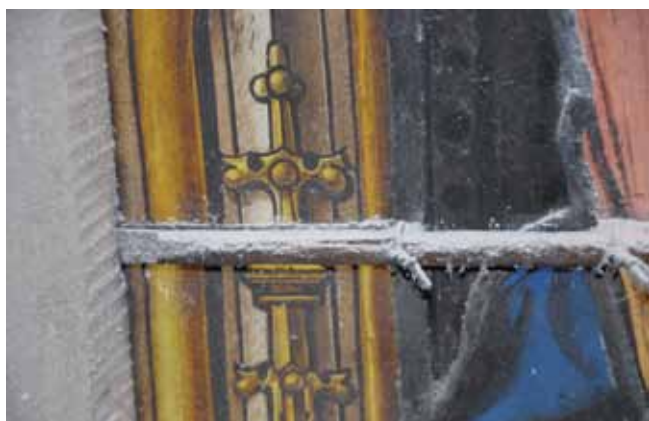
5. kép. Belülről a felületre erősített mervítóvasak, Kassa, Szent Erzsébet dóm.

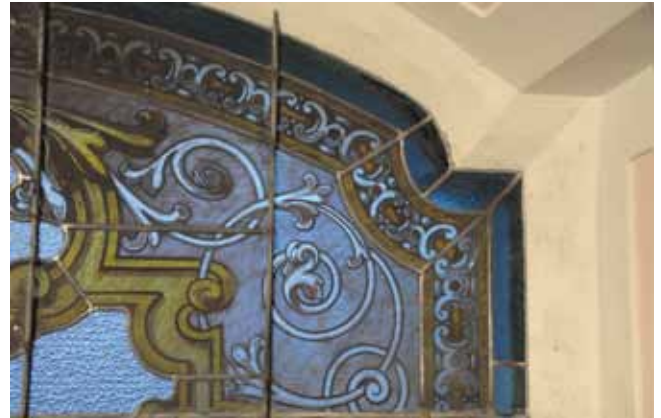
12. kép. Ornamentális ablak ún. falstráfos beépítési módja a kalocsai főszékesegyházból – restaurálás utáni állapot.

koltak. A megfelelő műszaki tulajdonságokkal rendelkező habarcs a megkötés után szilárdan fogta az üvegszéleket, a panelek nem mozdultak el helyükről (12. kép). Praktikussága miatt a módszer széles körben elterjedt. Nem csak új épületeknél alkalmazták, hanem gyakran azokban az akár többszáz éves templomokban is, ahol kökeretek nem álltak rendelkezésre és az üvegfestmények kedvéért új nyílásokat vágtak a meglévő falazatokba. Ilyen a 18. század közepén, barokk stílusban épült szeged-felsővárosi Szent Miklós Minorita templom ornamentális díszítésű 22 m²-es karzati ablaka 1905-ből (13. kép). A másik terület a templomok átépítésével, korszerűsítésével, díszesebb tételével függ össze, amely szándékot a katolikus egyház 19. századi megújulási törekvései mozgattak. Ennek szép példája a kalocsai érseki főszékesegyház üvegfestménye – az összehasonlítás kedvéért – szintén a nyugati karzatról, Szent József halála, gazdag ornamentális díszítéssel. Ennél a monumentális méretű, 8m² felületű ablaknál az üvegszéleket fém keretbe építették be. (14. kép).

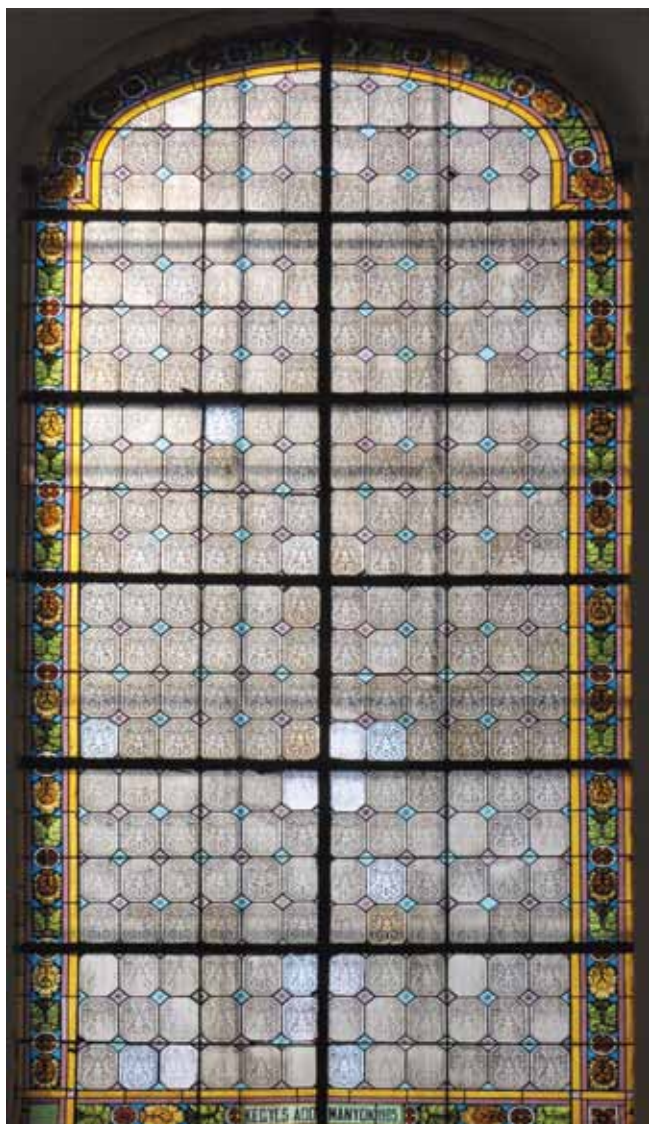
13. kép. Ornamentális díszítésű, falstráfos beépítésű nagy karzat-
ablak, Szeged, minorita templom.

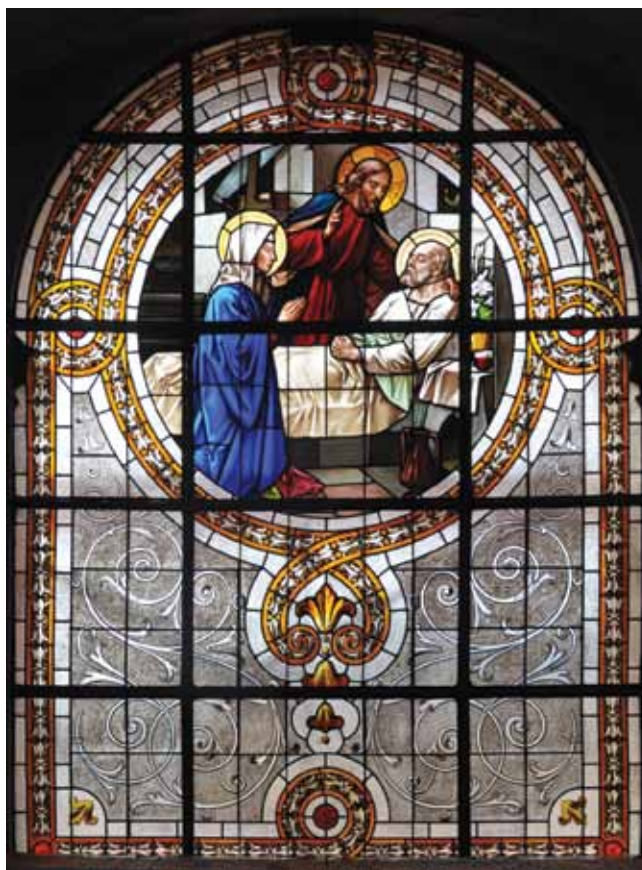
14. kép. Szent József halála c. üvegablak, Kalocsa, érseki főszékes-
egyház – restaurálás utáni állapot.

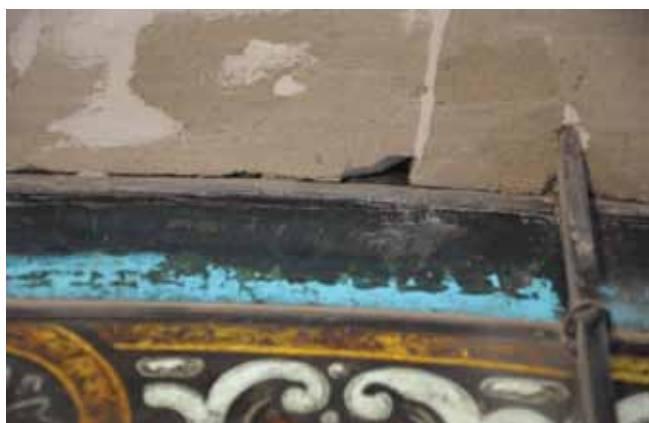
A falstráfos beépítési módot nem csak praktikussága, de takarékosága miatt is kedvelték. A nyílászárók drága fémkeretét el lehetett hagyni. Ez főleg a nagyfelületű ablakoknál jelentett jelentős megtakarítást. Nem csak a szegény plébániák, de a székesegyházak is éltek ezzel a lehetőséggel (15. kép).

15. kép. Falstráfos beépítés. Kalocsa, az érseki főszékesegyház
koronázó parkány feletti ablaka.

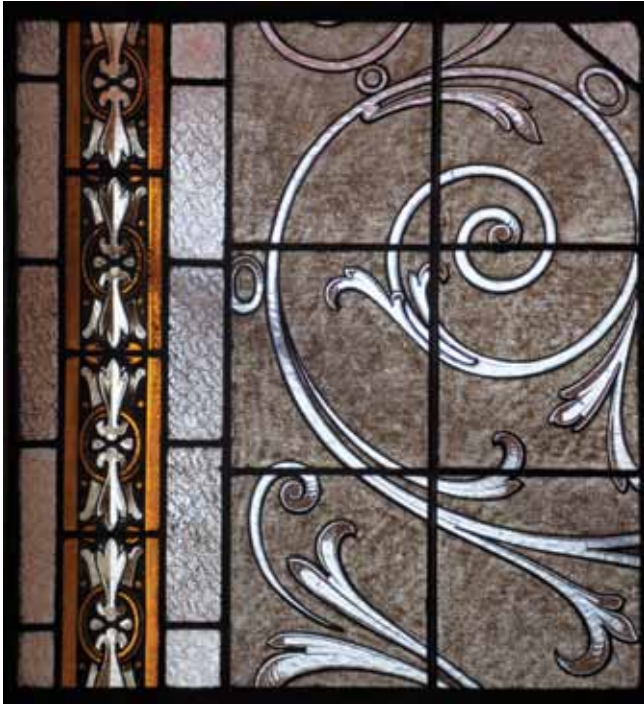
In situ restaurálásuk mellett szól továbbá az a körülmény, hogy az egyes mezők nagy felületű üvegeket is tartalmaznak (21. kép). Az íves formákat vékonyra húzott ólomsínekkel tudták szépen körbeólmozni (22. kép). A fémek mára az anyagöregedés miatt veszítettek egykori rugalmasságukból. Bolygatás nélkül még akár több száz évig is stabilan tarthatják az üvegpneleket az eredeti merevítővasakkal együtt. Ha az ablakokat erőszakkal és szükségtelenül kivéssük az erősen kötő vakolatágyból, a nagyméretű üvegelemek súlya széthúzza, elszakítja az eredeti ólmozást, és a bonyolult körvonalú, 3 mm-es falvastagságú sérülékeny üvegelemek széttörhetnek, kihullhatnak. Az üvegmezőket csak a merevítővasak eltávolításával lehet kiemelni. Az eredeti acéldrótokat nem lehet megtartani, a régi, oxidálódott ólomsínekre pedig nem lehet új acéldrótokat felforrasztani.

21. kép. Négyzethálóban egymáshoz kötött nagyméretű üvegelemek. Kalocsa, érseki főszékesegyház karzati ablak.

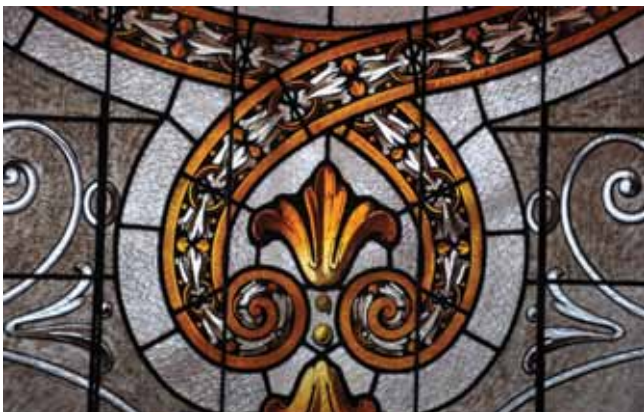
22. kép. A párhuzamos íves formák milliméteres pontossággal, hézagmentesen követik egymást száz év elteltével is a kalocsai érseki főszékesegyház karzati ablakán.

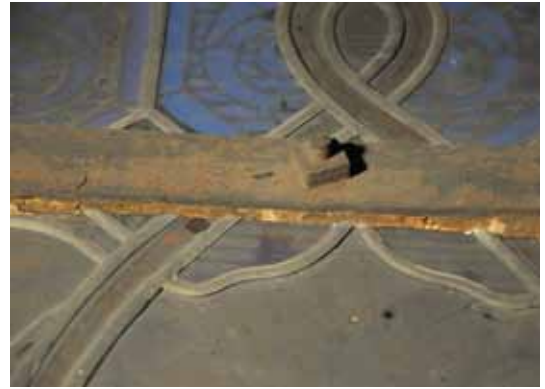
24. kép. Anyás csavarral egymáshoz rögzített laposvasak kettő hézagtomítással, belső oldal. Szeged, minorita templom szentély ablaka.

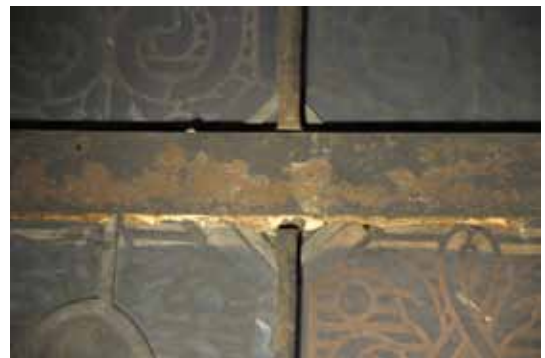
25. kép. A függőlegesen futó merevítővasak szélei be vannak kötve a vízszintes laposvasakba. Szeged, minorita templom.

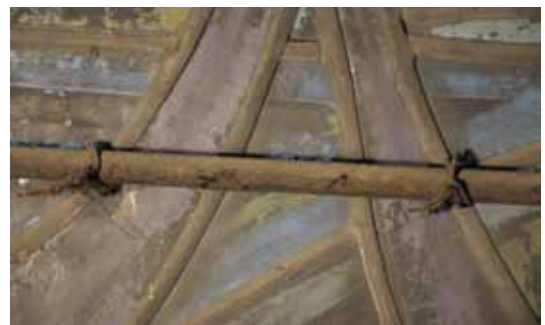
26. kép. Acéldrótokkal felfogatott függőleges merevítővasak. Szeged, minorita templom.

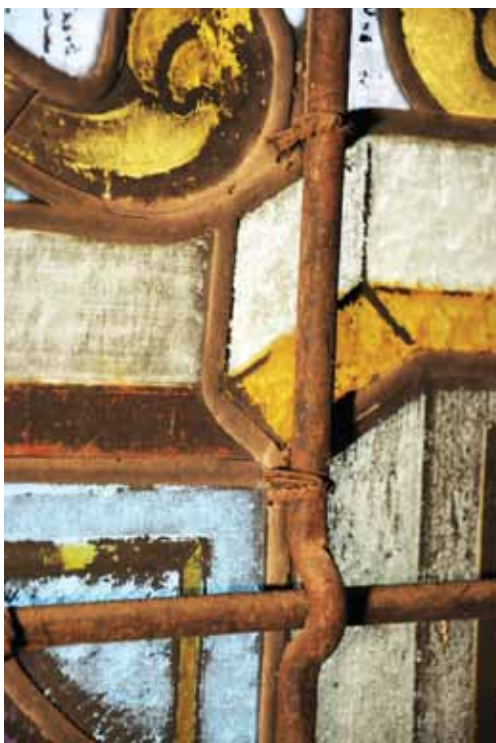
30. kép. Ívben meghajlított függőleges merevítővasak, melyek a vízszintes vasakat is tartják. Szeged, minorita templom.
