# A jászvásári Banu templom szentélymennyezetén lévő falkép restaurálása

Bogdan Ungurean

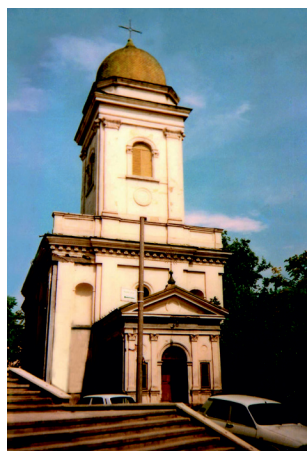
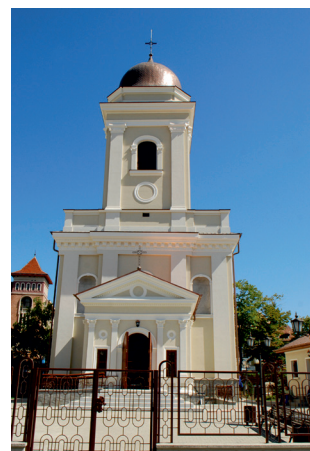
1–2. kép. A Banu templom az építészeti restaurálás előtt és után.

A műemlék helyreállítása 2012-ben fejeződött be az ikonosztáz és a szószek teljes restaurálásával „A jászvásári történelmi műemlék „Banu” templom rehabilitációja és turisztikai fejlesztése” c. európai projekt keretén belül.
