Az almakeréki falképek színelváltozása és vizsgálatai

Galambos Éva – Váli Zsuzsánna – Török Ákos – Nemes Erika

Az almakeréki templom román stílusban épült, majd a 14. században átépítették. A szentélyt díszítő freskók az 1390-1400 körüli időszakra datálhatók, különlegességük, hogy szinte érintetlenül őrzik a gótikus stílust, hiszen átfestés nélkül maradtak fenn, és a korábbi restaurálások során is csak kismértékű javításokat végeztek rajtuk.

A templom falképeinek szakszerű helyreállítása indokoltá tette a restaurátori beavatkozások megtervezéséhez az épület, főként a falképet hordozó falazat és vakolat, valamint a festett felület alaposabb felmérését és vizsgálatait. Szemrevételezéssel is megállapítható, hogy a falazat vizesedett, a vízzeljárható sók károsító folyamatokat indítottak be, és a falkép eredeti színezése elváltozott. A vizsgálatok célja a károsodás okainak kiderítése volt, és javaslatként azok megszüntetésére, valamint a szentély és a benne található falképek restaurálásának megtervezéséhez szükséges adatok közlése.

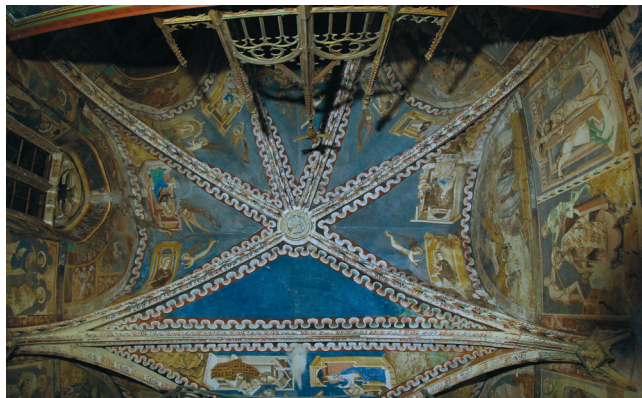
1. kép. Az apszis keleti boltszakasza normál fényben.

pest világosabban jelentek meg (1-2. kép). A jelenség kétféleképpen is magyarázható: a világosan jelentkező anyagok vagy erősebben lumineszkálnak vagy jobban visszaverik a látható tartomány rövidebb hullámhosszú sugarait. Ezek a részek – pl. a középső zárókő és a borda indításánál lévő élénk kékes foltok, a boltozatok vállánál látható világos felületek, vagy az oldalfalakon sávosan megjelenő narancsos-rózsaszínes foltok –, általában a nagyobb sóterhelés miatt kialakuló sókiülések, vagy festékkipergések helyén kilátszó meszes vakolat kontrasztosabb megjelenései, melyek összefüggésben vannak a falvizesedés koncentráltabb területeivel.

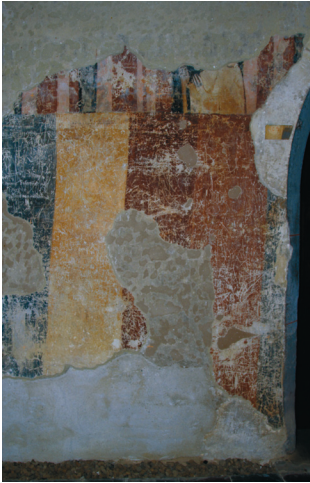
3. kép. Az északi fal alsó szakasza, normál felvétel.

A sók ott tudták leginkább kifejteni káros hatásukat, ahol a nedvesség utánpótlása megfelelően biztosított volt, a falak alsó szakaszán, a boltvállakban, és a nagyobb beázási zónákban (3-6. kép).

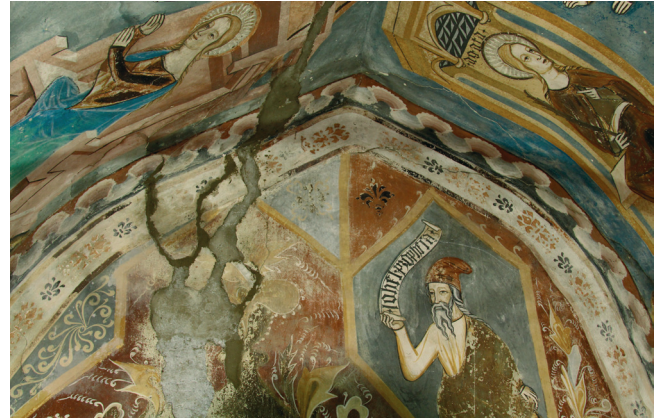
5. kép. Déli fal, felső zóna: normál felvétel.

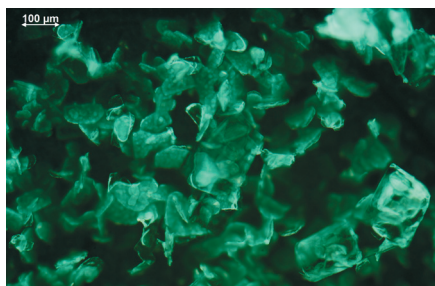
7. kép. Mintából kikristályosított só BV-lumineszcens mikroszkópos felvétele, 10x obj. nagyítás. Váli Zsuzsánna felvétele.

A mintákból kikristályosított sók egy része UV sugárzásra, mikroszkóppal vizsgálva is enyhe lumineszcenciát mutatott (7. kép). A mikroszkópban észlelhető lumineszcencia alátámasztja a helyszíni megfigyeléseket.

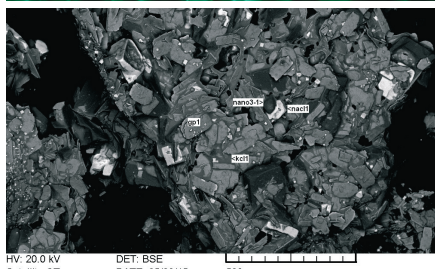
8. kép. A déli falról, 1 méterre a padlószintől vett 2A minta pásztázó elektronmikroszkópos képe (SEM-EDX). Bendő Zsolt felvétele.

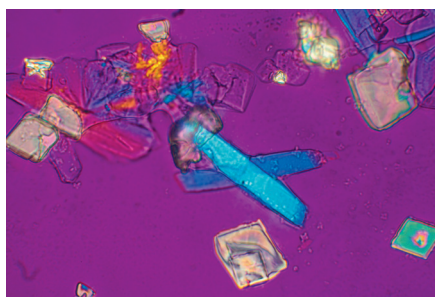
9. kép. NaNO_3 , $\text{Ca}_2\text{SO}_4 \cdot 2\text{H}_2\text{O}$ és NaCl kristályok (PLM, érzékeny ibolya lemez, 40x obj. nagyítás). Váli Zsuzsánna felvétele.

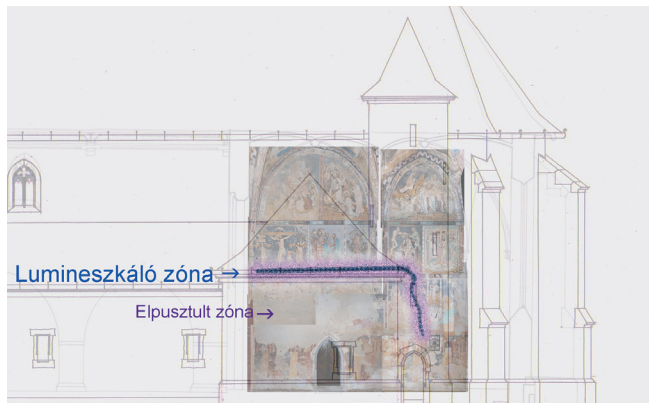
Érdekes jelenség az északi fal falfestményeiről készült UV-lumineszcens felvételeken megfigyelhető, rózsaszínesen lumineszkáló vonalszerűen összefüggő folt, ami a sekrestye tetejének és a lépcsőtorony illeszkedésének vonalát rajzolja ki (10. kép). Ez alatt, a szentély északi oldalán a sekrestyeajtó feletti középzóna szinte teljesen elpusztult a sekrestye boltozatának vállmagasságában. Ennek fő oka a boltozat vállában összegyűlt víz és az ezzel összefüggő sókárosítás volt. A lumineszcenciát ez esetben feltehetően a nedves zónában megtelepedett biológiai károsítók okozták, ennek bizonyítása azonban további vizsgálatot igényel.

10. kép. Az épület oldalnézeti rajzára vetített zónák elhelyezkedése (északi fal).

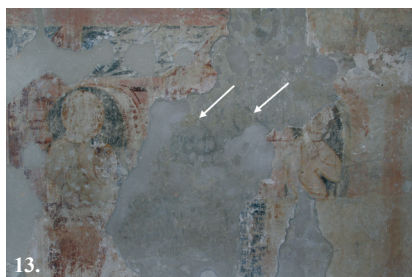
13. kép. Fekete alárajz a déli fal alsó szakaszán.

A falkép készítése az alsó vastagabb, szürkés színű vakolatra fekete szénnel felvitt előrajzzal indult, aminek kevés nyoma maradt meg, de az északi és a déli fal középső és alsó zónájában is látszik egy-egy jól kivehető vastagabb vonaltörredék. Például a déli fal alsó szakaszán a foltok kontúrvonala a később megfestett fülkék ívével párhuzamosan jelenik meg (13. kép).

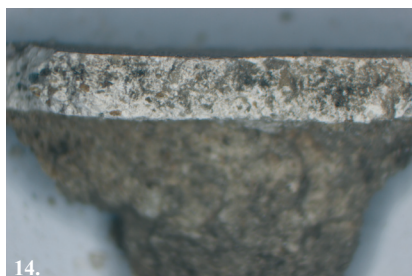
14. kép. Vakolatminta sztereo-mikroszkópos képe: a szürkésabb alapvakolatra került fel a világosabb, vékony festővakolat.

Az alsó vakolatra és a szénrajzra hordták fel a vékony (átlag 1-2 cm) festővakolatot (14. kép) egyenetlen felülettel. Surlófényben látszanak a besimításhoz használt eszközök nyomai. A kereteket és a képmezőket általában

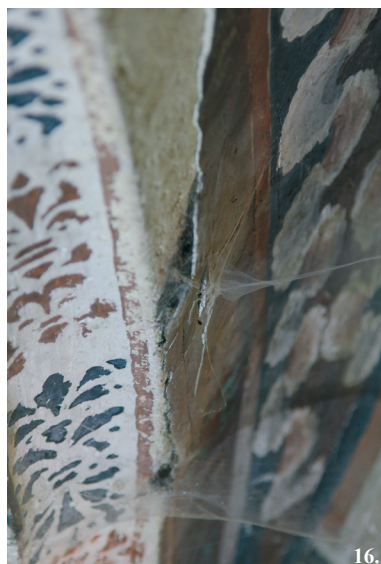
16. kép. A bekarcolás kb. 1 mm széles eszközzel történt, a karc mélysége 300 mikron körüli (mikroszkópos keresztmetszet-csiszolat, felső megvilágítás).

A vékonyabb festővakolatba előkarcolták a fő kompozíciós elemeket (16. kép). Vonalzóval, vékony vonallal a kereteket és az architektúrális részeket; körzővel a glóriákat, de sok esetben mind a figurális ábrázolásokat, mind a glóriák díszítő karcait vastagabb vonallal készítették (17. kép). Több helyen látszik a kompozíció módosítása (18. kép), a helyszínen történt változtatásokra utal az is, hogy a karcok vonalához a kifestés nem mindig igazodik. Előfordul olyan bekarcolt osztás egy-egy képmezőn belül is, amit teljesen lefestettek, nem használtak fel a falkép festésekor. A bekarcolás sokszor a már majdnem megszilárdult, száraz vakolatba készült, erre lehet következtetni abból, hogy a szemcsék kiszakadtak a behúzáskor (17. kép).

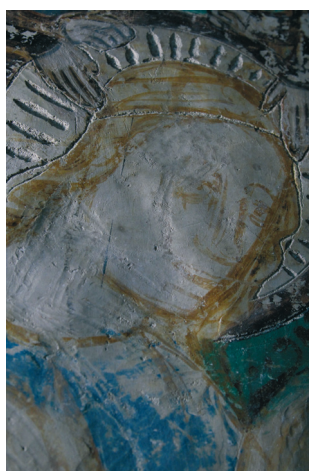
17. kép. Déli fal, Mária koronázása jelenet. Jól látszik a vakolat besimításához használt eszközök nyoma, a vastagabb bekarcolások, és a karcnyomok kitördelt szélé.

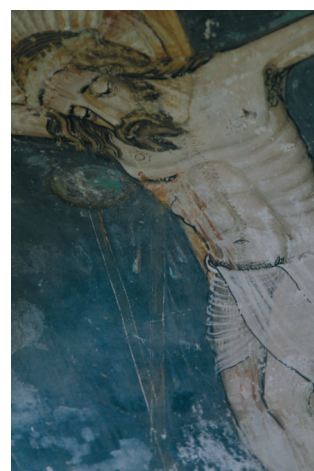
18. kép. Északi fal, Kálvária jelenet: a szivacsot tartó lándzsa módosított bekarcolása.

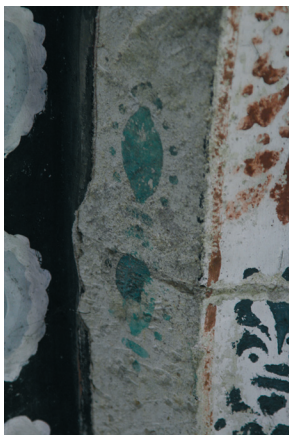
19. kép. A későbbi patronminta próbaként felfestett vázlata a boltozat köelemein.

A boltozat kőíveinek felületén a kipergett vakolatrészeknél helyenként láthatóvá vált egy-egy próbaként felfestett mintázat, a későbbi patronminta vázlata (19. kép).

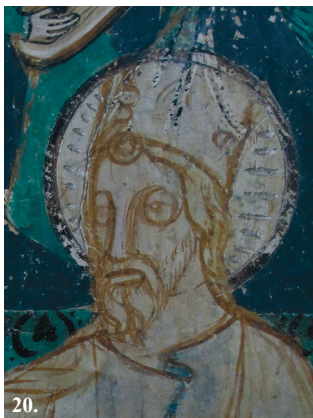
20. kép. Déli fal: a Mária koronázása jelenet részlete. Az okkeres alárajz szépen megmaradt, a kifestés teljesen lekopott.

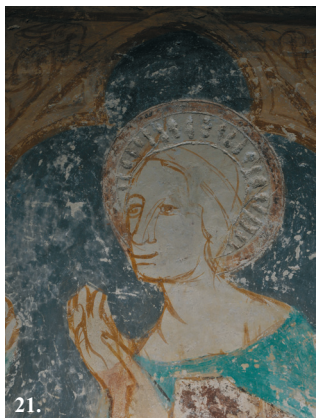
21. kép. Dél-keleti fal: A nőalak keze vázlatosan megrajzolt, a háttér sötét aláfestése nagyvonalú, nem pontosan követi a formát.

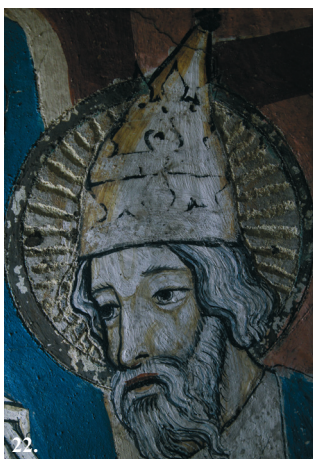
22. kép. A boltozaton lévő evangélista fej. Az arcokat általában sárgás színnel árnyékolva festették meg, erős fekete kontúrokat alkalmazva.

A festett rétegek nagy részét szekkó⁶ technikával, száraz vakolatra hordták fel, így például, a testszíneket, drapériákat, a fekete kontúrokat és a háttér kék azuritjait (22. kép). Ez nagyrészt hozzájárult e területek erőteljesebb károsodáshoz; a festékrétegek sok helyen levelesen elváltak a festővakolattól, vagy porlékonyvá váltak és kiperegtek. Mindezt fokozta a víz, valamint a vízdoldható sók okozta nagymértékű károsítás is.

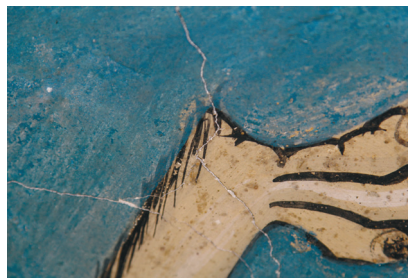
24. kép. Az azurit háttérrel a figurák kontúrjának megfestése után vitték fel.

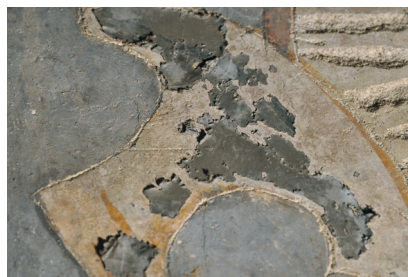
25. kép. Fémfóliával díszített bárd részlete.

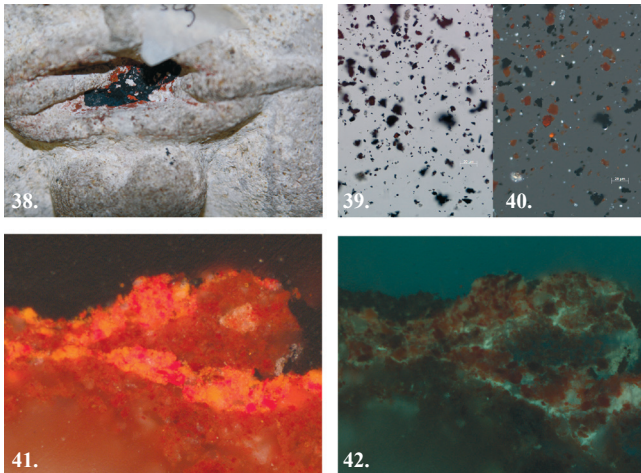
38. kép. A zárókő szája a festékmaradék alapján vörös volt.
 39-40. kép. Szemcsepreparátum átmenő fényben. Jól látszanak a hasábos cinóberszemcsék. Keresztezett polarizátor-analizátor állásnál mutatkozik a cinóber erős kettőtörése, és a narancsos saját színe.
 41-42. kép. A zárókő szájából vett minta mikroszkópos keresztmetszet csiszolata élénk-vörös cinóber és narancsszínű minium szemcsékkal. Lumineszcens felvétel ugyanannak a mintának a keresztmetszet csiszolatáról (BV gerjesztés).

Az élénk-vörös színek szinte teljesen eltűntek az alma-keréki falképekről, vagy a pigmentek színváltozásai miatt, vagy, mert a festékréteg felszínén olyan bevonat képződött, ami eltakarja az eredeti színt (38-46. kép). Jelenleg csak a vas-oxid tartalmú vöröses barna színeket látni, az élénkebb árnyalatok többnyire elsötétedtek. Az elváltozások oka az alkalmazott pigmentekben és a károsító folyamatok összefüggésében keresendő. Ilyenek a cinóberrel és miniummal festett felületek, az ezekből vett minták alsóbb rétegeiben még találni ép szemcséket is. A cinóbert tartalmazó rétegekből származó minták majdnem mindegyikében kimutatható volt ólomtartalom (minium) is, a kétféle vörös pigmentet keverve használták.

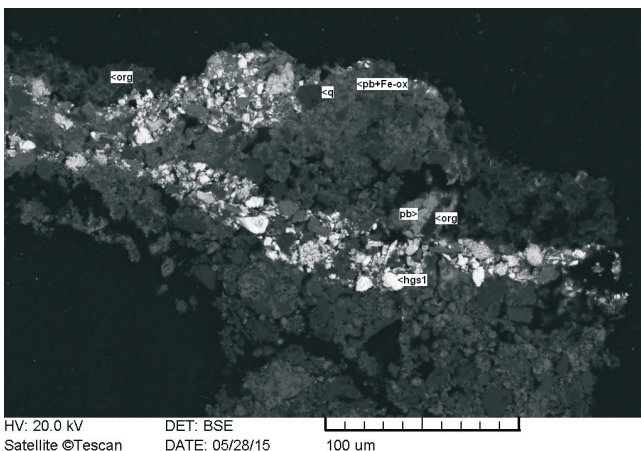
43. kép. A minta SEM-EDX felvétele: a cinóberre utaló higany (Hg) és kén (S) mellett az ólom (Pb), a minium fém eleme is kimutatható.

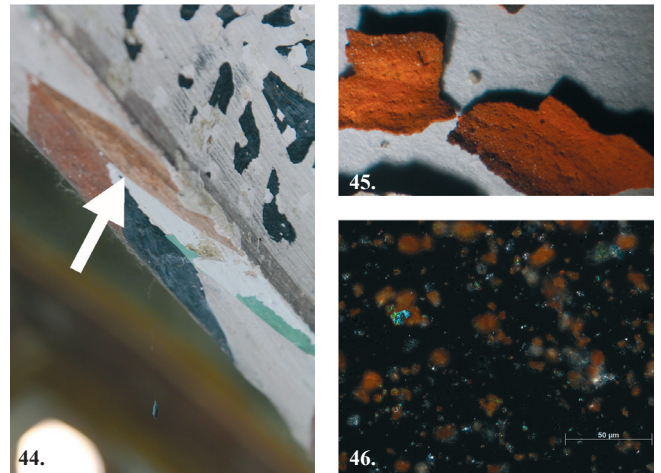
44. kép. A boltozati bordáról származó minta vételi helye.
 45. kép. Sztereo-mikroszkópos felvétel: a minta alja élénk narancsos vörös, ilyen volt a minium eredeti színe.
 46. kép. Szemcsepreparátum átmenő fényben, keresztezett analízátor állásnál: a minium különleges zöldes interferencia színe alapján jól meghatározható. A mintában sárga ólom-oxidok is voltak.

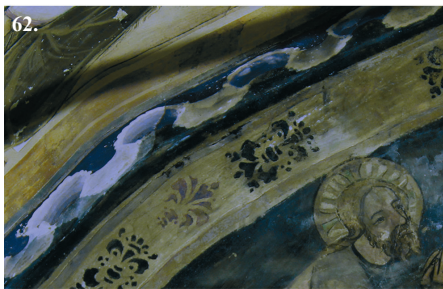
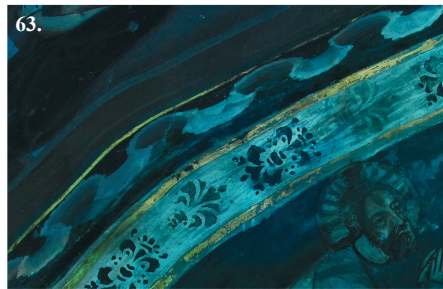
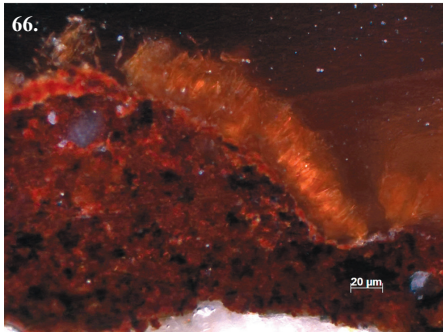
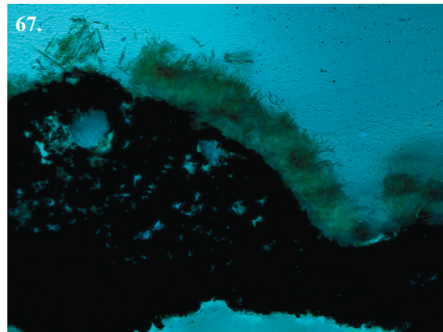
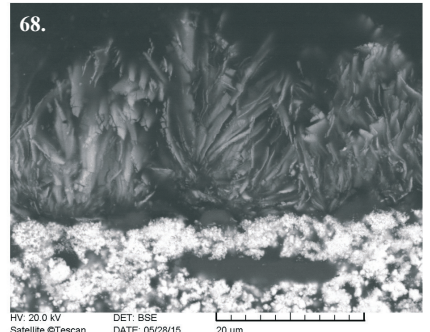
62. kép. Normál felvétel: a díszítő szegély halvány narancsos, szürkés-feketés színű.
 63. kép. A díszítoszegély élénk, narancssárgás színben világít a lumineszcens felvételen.
 64. kép. A narancs-színű, 10-20 mikronos tűkristályok csoportja átmenő fényben.
 65. kép. A narancs-színű, 10-20 mikronos tűkristályok csoportja átmenő fényben, kereszttezett polarizátor-analizátor állásnál kettőtörőnek bizonyult.

66. kép. Az alsó barnás, sötét rétegen narancs-színű, tűszerű kristályok láthatók a mikroszkópos keresztmetszet-csiszolatán.
 67. kép. Lumineszcens mikroszkópos felvételen a narancs-színű kristályok enyhén lumineszkálnak.
 68. kép. A tűkristályos réteg szerkezete SEM-EDX felvételen.

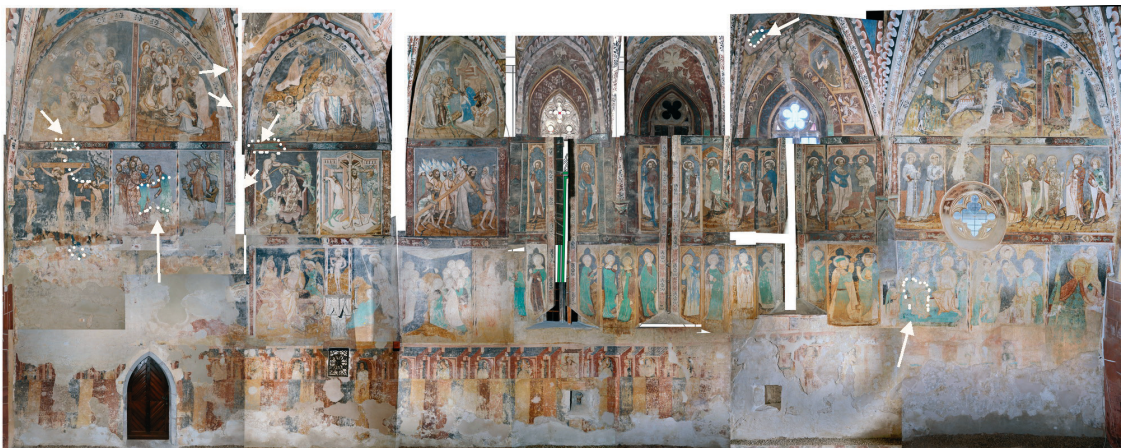
Összefoglalva: a ma látható zöld felületek egy része eredetileg is zöld volt, más részük azonban azurittal festett kék színű. Ez egyértelmű az égbolt kék színénél, de más helyeken, pl. az alsó-közép zónában ábrázolt alakok drapériáinál nem mindig tudjuk, hogy milyenek lehettek. A kék azurit, ami bázisos réz-karbonát, a malachit-hoz hasonlóan átalakul a vízzeloldható sókkal szennyezett zónában zöld színű réz-kloriddá. A festő színhasználatának megállapítása tehát, az ólomtartalmú festékekhez hasonlóan, a réztartalmú pigmentek esetében is nehéz, mivel az eredetileg kék és zöld festékeknek ugyanolyan színű az átalakulási terméke.

A kloridtartalom az összes zónából származó sóvíz-gálati mintában kimutatható volt, tehát a kloridok az építőanyagként átmosás nélkül felhasznált iszapos folyami homokkal juthattak a falba. Ahol nagyobb vízesedés történt, (lábazati felázás, tetőbeázás, falrepedés) és kioldódott a só, ott az azurit elzöldült (80-84. kép). Ez a leg hangsúlyosabban a mennyezet négyzeti szakaszán, az északi oldalon jelenik meg, ahol az elzöldült felület egy teljesen kipergett, a vakolatig kimosódott részt ölel körül (80. kép). A nedvesség a boltszakasz két boltindításába is leszivároghatott, ezért ennek környezetében, és a szen-

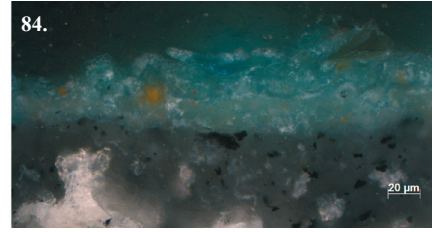
84. kép. A mikroszkópos keresztmetszet-csiszolatban jól látható, hogy az eredetileg kék színű rétegben a zöldülés a hordozó, illetve a fekete aláfestés felől indul, a réteg teteje még tartalmaz eredeti kék azurit szemcséket.
