# A szegedi Fogadalmi templom egyes mozaikjainak kutatása, restaurálása; technikai jellegzetességeik, károsodásaik vizsgálata

Kürtösi Brigitta Mária

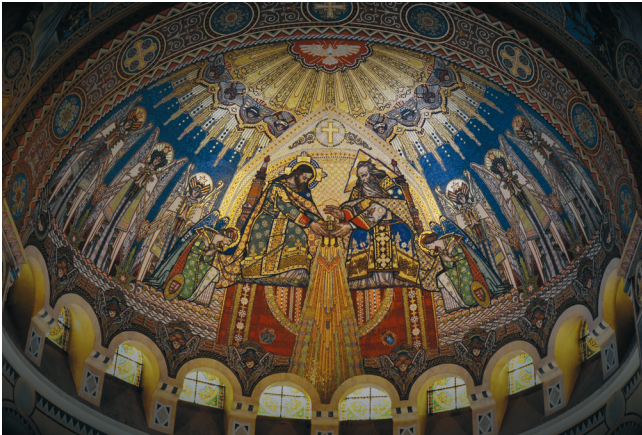
A szegedi félkupola dimenziói, a mozaikmű színgazdagsága, kulturális jelentősége, illetve a sajnos már 85 év után fennálló károsodásainak és romlási folyamatainak

7. kép. A félkupolát borító Szentháromság mozaik.

A munka során tett megállapítások, mért eredmények egy hónap leforgása alatt születtek, így a károsodások jellegének, azok változásainak távlati összevetésére nem nyílhatott mód. Az elvégzett beavatkozások a mozaik állagának megőrzését szolgálták. Céljának emellett anyagainak megismerése és károsodásainak feltárása tekinthető. Mivel a mozaikburkolat lényegében egybefüggő, és problémái valószínűleg egyazon okra vezethetők vissza, részleges megbontása nem volt indokolt.

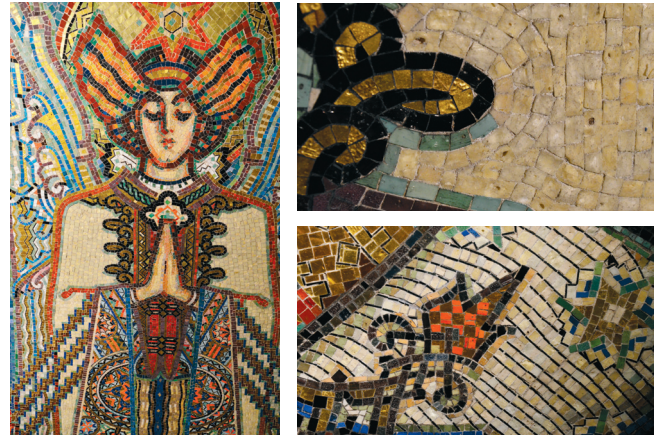
8. a-c. kép. A fehér és sárgás tesseraik egyes részleteken önálló összefüggő formákat töltenek ki, máshol egyéb színekkel együtt keverékben szerepelnek.

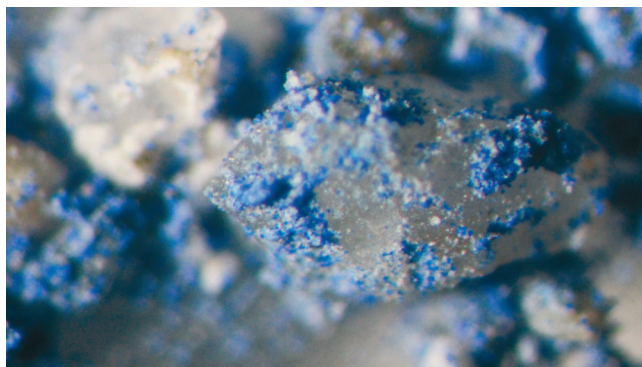
13. kép. Kék színű pigmentek az apszismozai háttéréhez használt fugázó habarcs kvarc szemcséin. Sztereo-mikroszkópos felvétel.

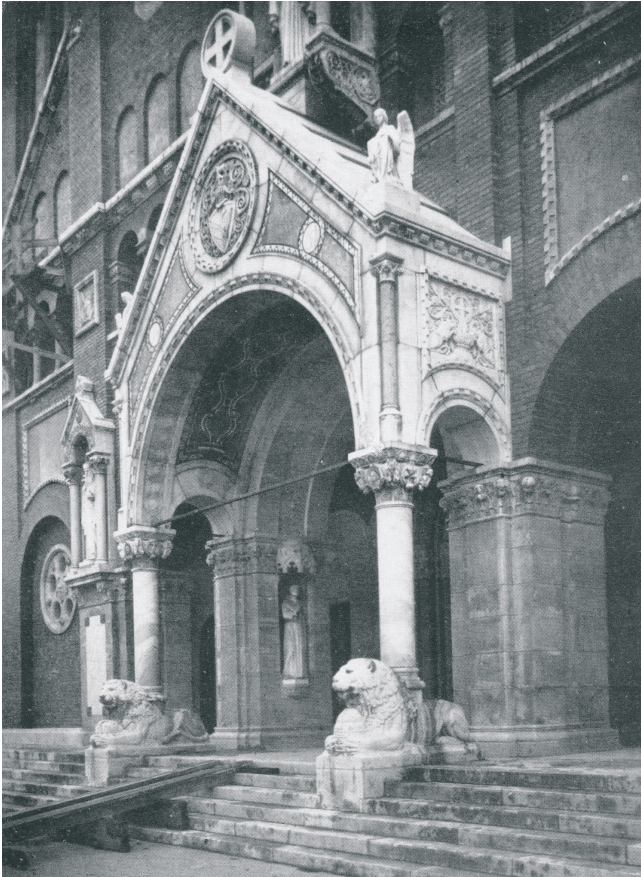
A szegedi dóm főkapujához Foerk timpanonos portikuszt tervezett, melyet fekvő oroszlános talpazatú oszlopok tartanak (14. kép). A kapuépítmény ruskicai és carrarai márványból készült. A heveder mozaikjának állapotán jól látható volt, hogy a probléma nem újkeletű; az alaposabb szemrevételezéskor többszöri beavatkozás nyomai is felfedezhetők voltak. A képmező két alsó szakaszán nagyméretű hiányok, pergések, elválások látszottak (15. kép). Egy korábbi állagmegóvó restauratori beavatkozás során az akkori hiányok széleit megerősítették, ami szerencsére nagymértékben hozzájárult a folyamat lelassításához. Ennek ellenére azonban újabb hiányok keletkeztek, a pusztulás frontja pedig látványosan felfelé haladt. Megállapítható volt, hogy a károsodást kiváltó okok változatlanul fennálltak. A kapuzat építőköveinek elmozdulása, a közöttük lévő rések, fugák szabaddá válása utat engedett a csapadéknak, így a ciklikus fagykarak is nyomot hagytak. Az állandó nedvesség az egyes építőanyagok vízdoldható sóit aktiválja, így a ciklikus sómozgás folyamatosan kifejtheti romboló hatását. Az alapvakolatok sóterheltsége a hiányoknál egyértelműen látható volt, néhol a szemek közötti fugák is fehérek voltak a kikristályosodott sóktól. A nedvességmérések, valamint a sókarak felmérése

14. kép. A portikusz archív felvételen Foerk Ernő hagyatékából. <http://vpublic.omikk.bme.hu/epmu/v/index.php?page=cut&id=13243> (2015.12. 08.)

a munka kezdetétől jelezte a kapuépítmény szerkezetében zajló folyamatokat, melyeket 2015 áprilisától november végéig követtünk nyomon.

A munka során kártérképeken bemutatva jeleztük, hogy a mozaik, és a keretező köelemek pusztulását is a kapuépítmény beázása idézi elő. Határozott összefüggés látszott a köelemek fugahálózatán lejutó nedvesség, és a romlás frontjai között (16. kép). A mért nedvesség értékek, a felületen, a fugákban és az elvált mozaikburkolat alatt kikristályosodott sók (17. kép) látványosan szemléltették a mozaik pusztulásának okát. A portikusz szerkezeti problémáinak megoldásáig, a beázás megszüntetéséig a tervezett helyszíni munkamenet megvalósítása korlátozott volt. A mozaik sok helyen már nem volt képes kielégítően kötődni a károsodott beagyazó vakolathoz, ezért ezeket a részleteket némely esetben szükséges volt levédeni, illetve leválasztani (18. kép). Eltávolítottuk a sóterhelt beagyazó vakolatot a hiányok helyén, illetve korábbi, cementbe rakott kisebb rekonstruált részleteket is, mivel a cement – nagy léptékben eltérő fizikai tulajdonságai révén – a környezetében lévő eredeti anyagok romlását, pusztulását idézte elő, illetve fokozta tovább. A kikristályosodott sók mellett, egyes leválasztott részletek alatt moszatok nyoma volt megfigyelhető (19. kép), mely jelenség kétségtelenül a fennálló nedves környezet velejárója.
