# Egy avar kori kehely modern kori története

Tóth Eszter

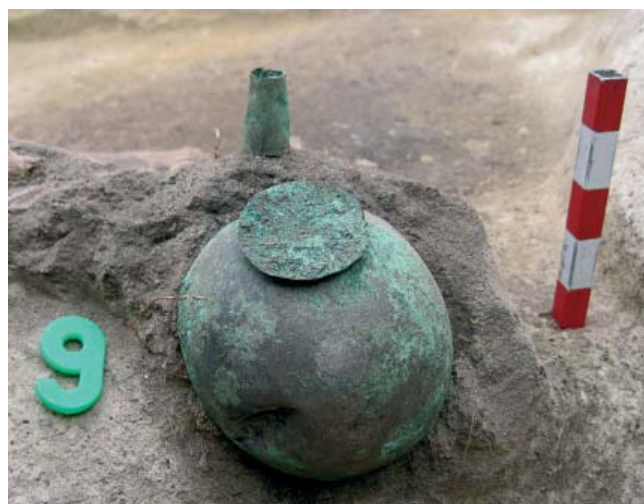
Ez volt tulajdonképpen a szóban forgó tárgy szerencséje, melyet az avar férfi jobb lábfejének külső oldalán helyeztek el. A bolygatás hiányának ellenére a kehely három darabra esve került elő, a talprész a cuppa oldalán ült, a szár tőlük kissé távolabb, függőleges helyzetben (1. kép). Az ugyanebből a sírból előkerült övveretek (2. kép) alapján a sír, így a kehely is, az avar kor középső szakaszára (7. század közepe – 8. század eleje<sup>6</sup>) datálható.

1. kép. Ásatási felvétel a kehelyről.

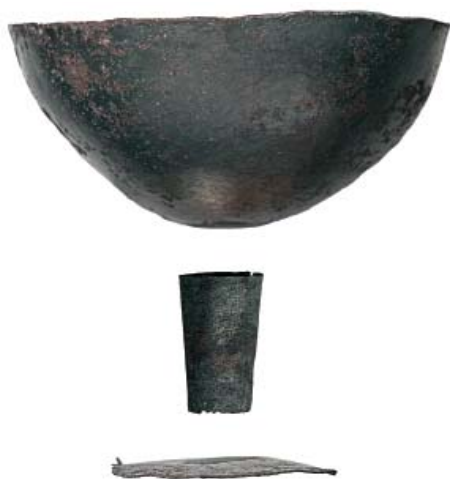
3. kép. A kehely részei (Bicskei József felvétele).

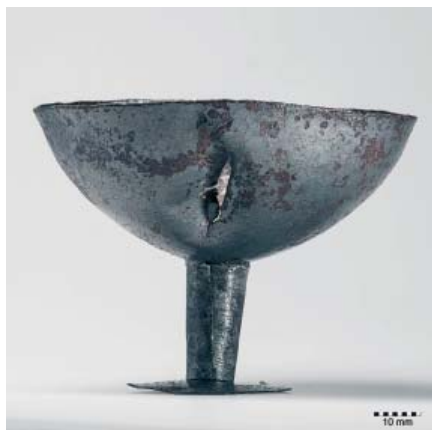
14. kép. A kehely ragasztott állapotában (Bicskei József felvétele).

annak későbbi eltávolítása könnyebben kivitelezhető legyen.<sup>32</sup> A ragasztáshoz az első restauráláskor használt színezett epoxigyantával szemben a színtelen verzió<sup>33</sup> került kiválasztásra, így az óozás, illetve a forrasz két különböző szürke tónusa egymástól és a ragasztó színétől is elkülönül (12. kép). Lényeges szempont volt, hogy az egyes elemek lehetőség szerint eredeti állásban kerüljenek rögzítésre, ez azonban csupán a talp és a szár esetében volt lehetséges. A szár alsó körívének, valamint a talpon lévő forrasznak az alakja megegyezik, így ezek összeillesztése igen nagy valószínűséggel eredeti állapotot tükröz. Hasonló bizonyítékot a szár és a cuppa esetében nem találtunk, a cuppán lévő forrasz nagyobb kiterjedésű, mint a szár felső köríve. Ennek értelmében a két rész úgy került rögzítésre, hogy a kehelynek legyen legalább egy nézete, ahonnan „tökéletesnek” látszik (14. kép), a cuppán lévő sérülés, illetve a lemez feltekerésével készült szár függőleges éle így egy nézetbe esik (15. kép).
