Egy 18. századi barokk falitéka restaurálása

Constantinescu Ecaterina – Lindner-Barth Katharina – Buda Andrei

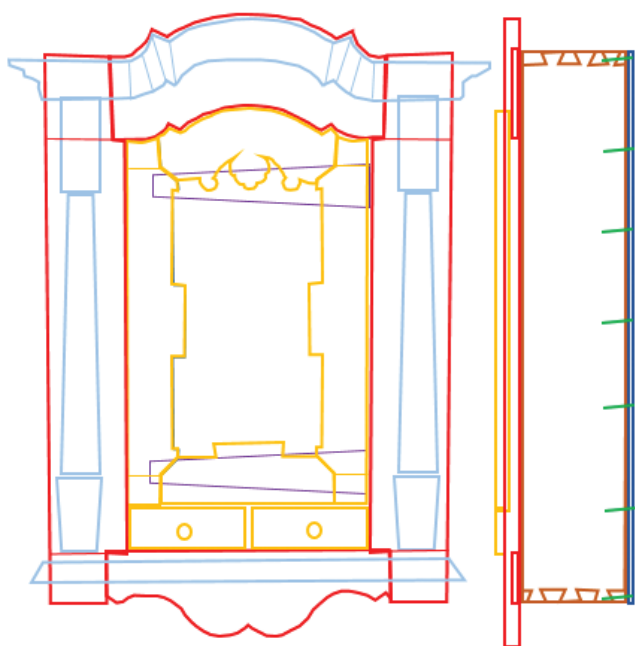
A kisapoldi falitéka több egymáshoz illesztett részből áll³ (1. ábra). Homloklapját két függőleges és két, ezeket fent és lent vízszintesen összekötő, egyenes lapolással egymáshoz ragasztott deszkából összeállított keret alkotja. A keret alsó, íves deszkája a helyszínen alig volt látható, több rétegben felhordott falfestés takarta (3. kép). A keret közepén felül íves, oldalt két zsanéron rögzített,

1. ábra. A tékán alkalmazott kötések: — a homloklap keretének egyenes lapolású kötései, — az ajtó keretének egyenes lapolású kötései, — a homloklap keretére faszegekkel és ragasztással rögzített díszítések, — a szekrény belsejének illesztése ragasztott fecskefarok kötése, — a szekrény hátoldalának rögzítése ragasztással és faszegekkel, — a hátoldalt rögzítő faszegek, — hevederek az ajtólap hátoldalán.
