Egy könyvkötőmester által készített glóbuszasztal restaurálása

Varga Judit

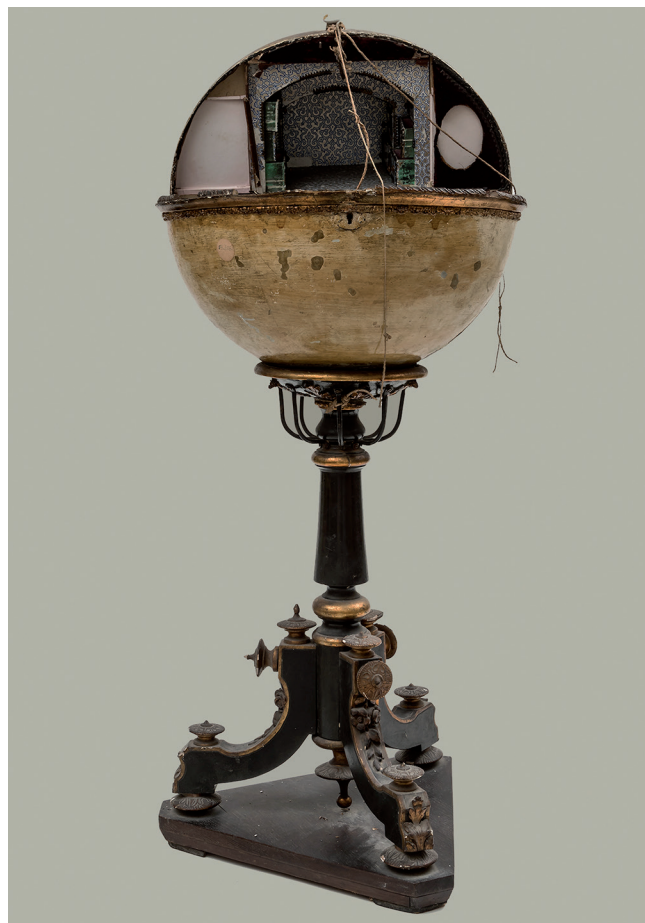
1. kép. A glóbuszasztal restaurálás előtt.

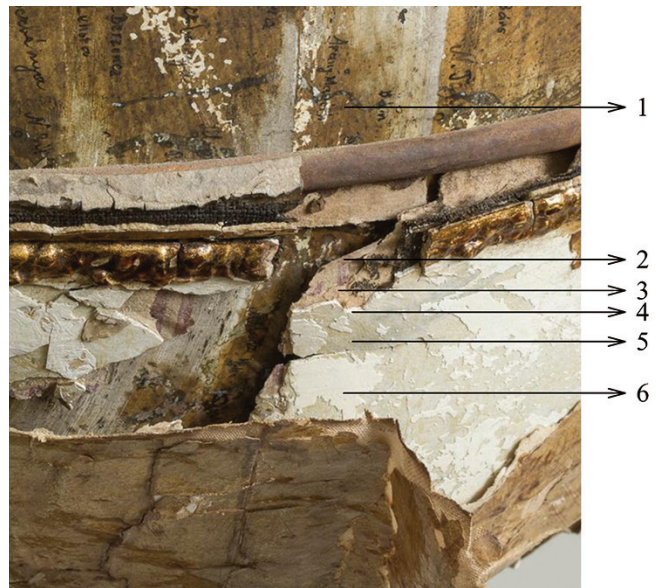
4. kép. A glóbusz héjszerkezete: 1. festett térkép, rajta lakkbevonat a felső félgömbön. Alsó félgömb: 2. vékony, csíkos selyempapír 3. vastag, rétegelt kartonpapír 4. gipszalapozás 5. márványfestés, rajta lakkbevonat 6. cinkfehér.

gipszalapozást vittek fel, amit egyenletesen elsimítottak.¹¹ Erre egy vékony cinkfehér réteget hordtak fel, amire olajfestékkel márványozott felületet alakítottak ki, melyet lakkréteggel fedtek. Később ezt a felületet valamilyen okból elfedték egy cinkfehér- és végül egy lakkréteggel (4. kép).

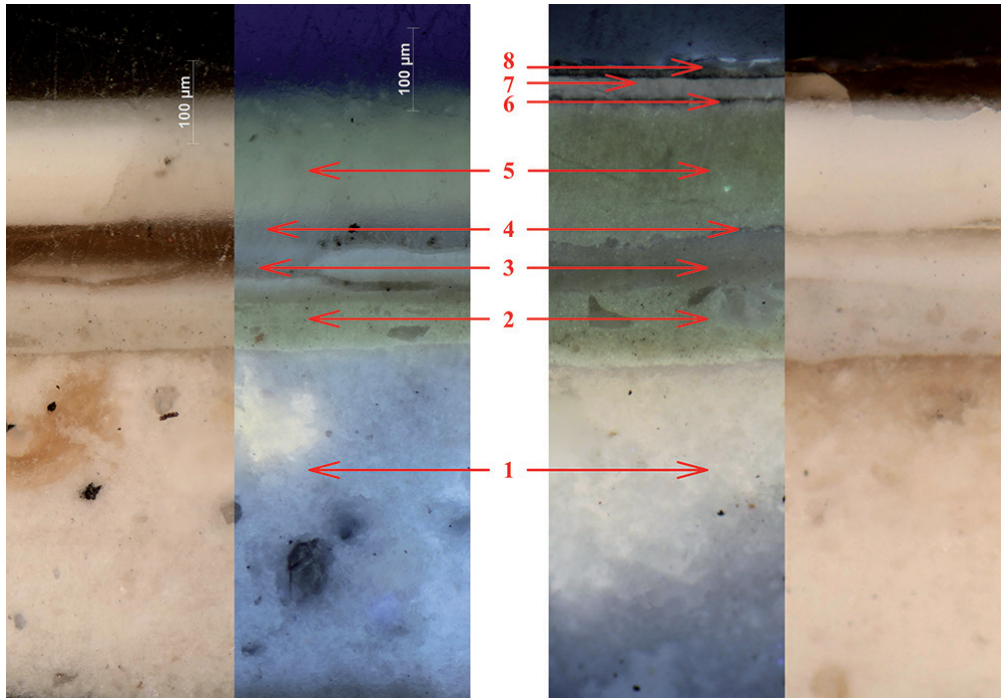
A felső félgömb egy helyen olyan mértékben beütődött, hogy lehetett következtetni a felépítésére. A pontos rétegrendet a mikroszkópos keresztmetszet-csiszolatok¹² vizsgálata alapján határoztuk meg. Összehasonlítva a két félgömbből vett minták¹³ keresztmetszet-csiszolatait (5. kép) megállapítottuk, hogy a felső félgömbön jelenleg látható térkép alatt is megtalálható a márványfestés. Erre került fel az alsó félgömbön levővel egyező cinkfehér réteg, majd erre festették a Nagy-Magyarországot ábrázoló térképet, végül lakkréteget hordtak fel.

5. kép. Az alsó és felső félgömbből vett minták keresztmetszet-csiszolatai, 20x objektív, normál fényben és UV gerjesztésben. Mikroszkópos felvétel.
 1. gipszalapozás
 2. cinkfehér
 3. márványfestés
 4. lakk
 5. cinkfehér
 6. a térkép festékrétege
 7. lakk
 8. újabb lakkréteg.

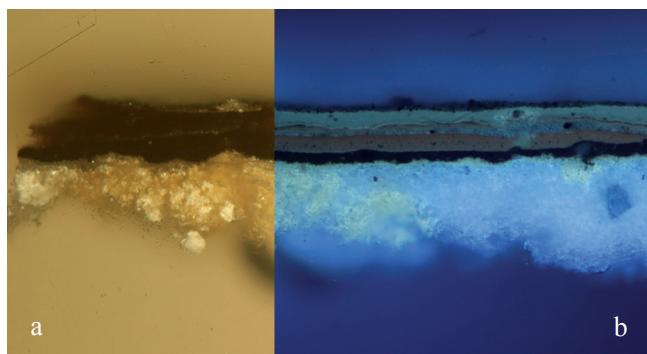
7. kép. A fekete festés és javításainak mikroszkópos keresztmetszete normál (a) és UV megvilágításban (b).

Az állványról számos helyről vettünk mintát, melyeket beágyazás után mikroszkóppal vizsgáltunk normál- és polarizált fényben, valamint UV gerjesztésben.¹⁵ A fekete festékréteg alatt mindenhol fehér krétaalapozás található, melynek azonosítása sósavval történt, amivel megcseppentve a minta heves pezsgés kíséretében feloldódott, ez krétaalapozás használatára utalt. A fekete színű festés

több rétegből áll, azaz többször is átfestették és lakkozták a tárgyat. Az nem volt egyértelműen megállapítható, hogy ezek mind külön-külön időszakot jelölnek-e, vagy esetleg valamelyek egy időben készültek és összetartoznak¹⁶, de az biztonsággal kijelenthető, hogy a lábállványt legalább három alkalommal javították teljes felületében, és az utolsó alkalommal vastagon átlakkozták (7. kép). Az állvány fémszínezett részeinek felépítése: fehér krétás alapozás, izolálóréteg, kötőanyag, szürke színű fémfólia, melyet sárgára lakkoztak (8. kép). A fémfólia anyaga az elvégzett röntgen-fluoreszcens spektrometriai¹⁷ vizsgálatok alapján alumínium.

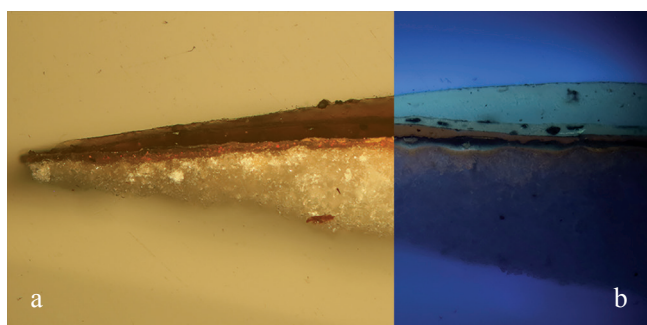
8. kép. A fémszínezett rész és javításainak mikroszkópos keresztmetszete normál (a) és UV megvilágításban (b)
