Vajdahunyad várának restaurálása (1965–1968)

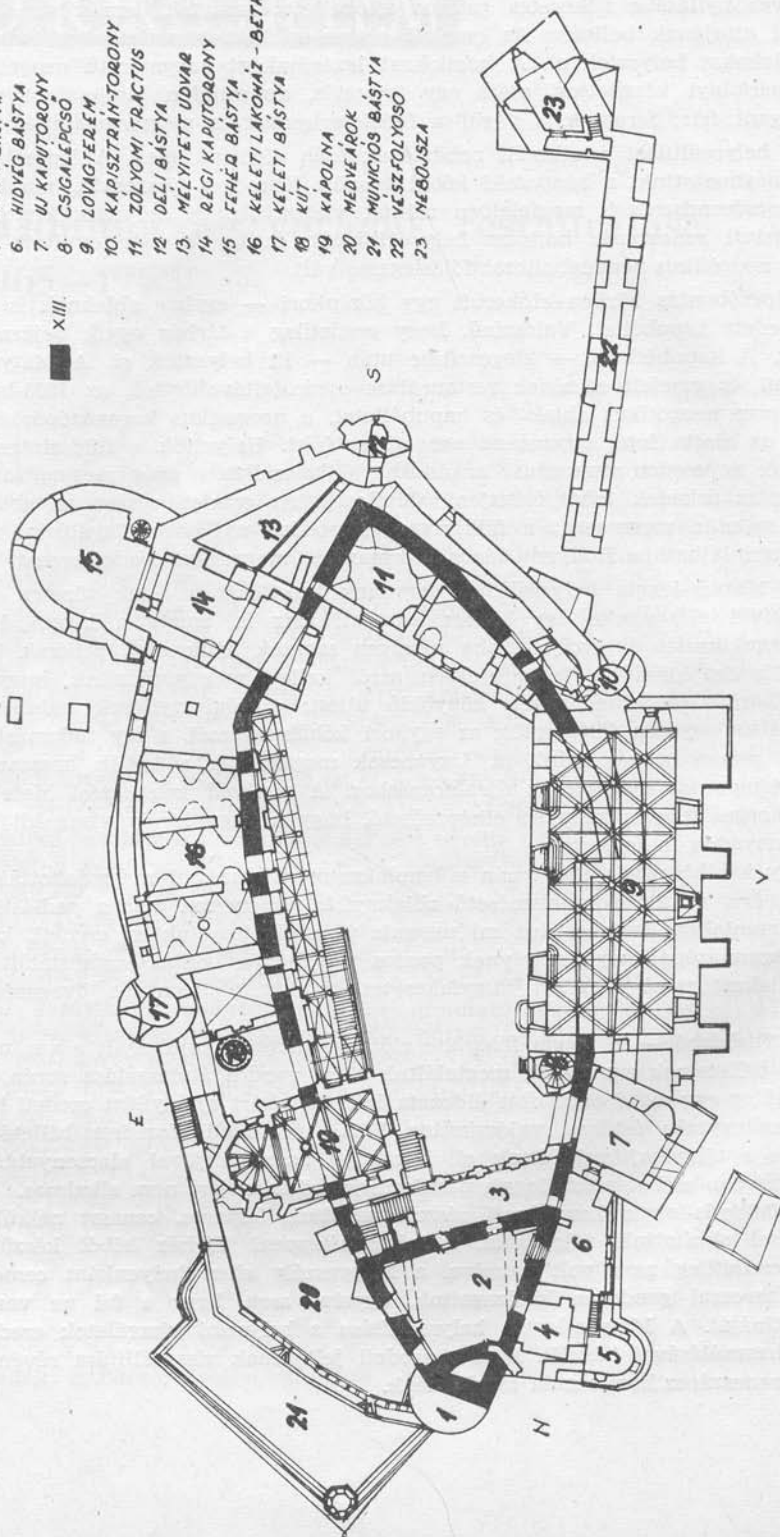
XIII.

1. HIMESTORONY
2. ARANYHÁZ
3. MÁTYÁS LOGGIA
4. TÁR HÁZ
5. KINÉZ BASTYA
6. HIDVÉG BASTYA
7. ÚJ KAPUTORONY
8. CSIGALEPCSŐ
9. LOVAGTEREM
10. KAPISZTRÁJ-TORONY
11. ZÖLYÖMI TRACTUS
12. DELI BASTYA
13. MÉLYITETT UDVAR
14. RÉGI KAPUTORONY
15. FEHÉR BASTYA
16. KELETI LAKOHÁZ - BETHLEN TRACTUS
17. KÜT
18. KAPOLNA
19. MEDVEÁROK
20. MUNICIÓS BASTYA
22. VESZFOLYOSÓ
23. NÉBOJSZA
