A hollóházai földmozgások földtani okai

Dr. Zelenka Tibor geológus - MGSZ — Trauer Norbert - hidrogeológus KEVITERV Plusz Kft.

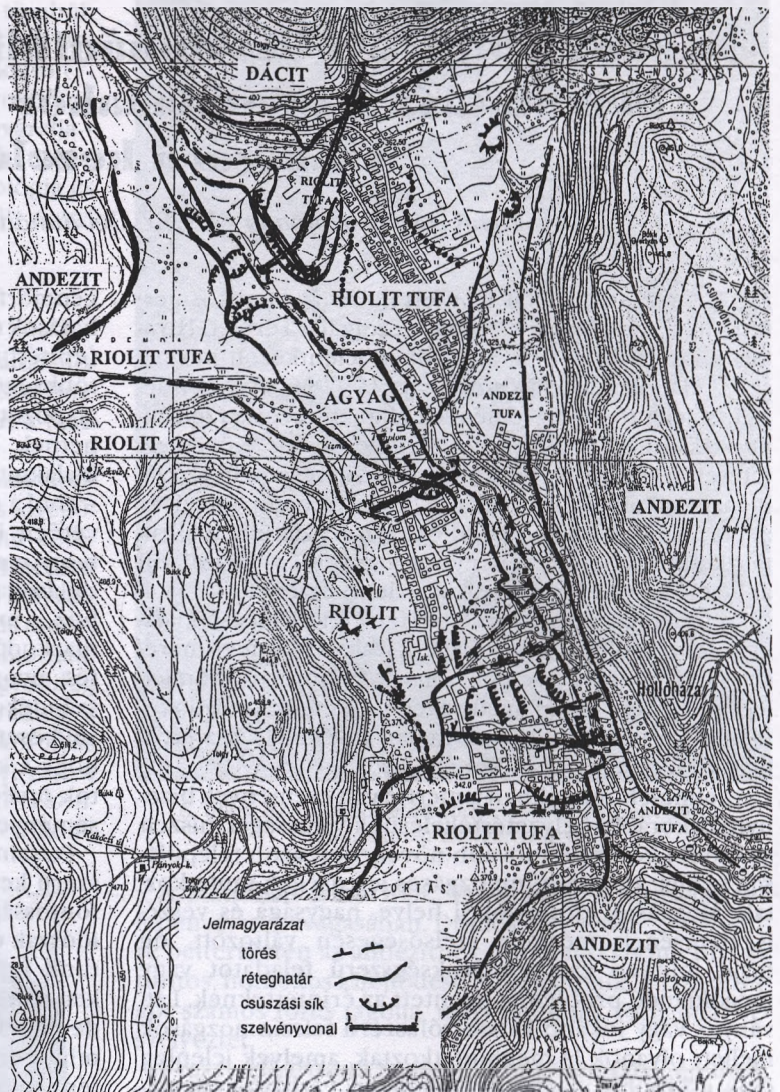
1. ábra. A hollóházai terület fedetlen reambulált földtani térképe

A területről készült korábbi topográfiai térképek, de különösen a légi fotók (1. ábra) jól mutatják, hogy e térségben hosszú idő óta az agyaggal és részben a riolittufával borított részen a karélyos félgűrűt formáló suvadások, a rétegcsúszások vonalas homlokai és a nagy tömegű leszakadt, lerogyott többlépcsős suvadási orrok. Ahol a riolittufára vagy agyagra a kemény lávaközetek ráfolytak, ott ezek a jelenségek hiányoznak. A lávaközetek a kitörési központok környékén tömörek, illetve a hegyoldalakon lefolyó egykori lávak hólyagosak, míg a vízbe folyt savanyú riolitos anyagok erősen perlitestek.

Mindezek figyelembevételével a részletes felszíni bejárás és a sekélyfúrások segítségével pontosítani lehetett a terület földtani térképét (1. ábra), ennek alapján jól lehatárolható Hollóháza területén belül a csúszásveszélyre érzékeny agyagos-riolittufás képződmények és ezen belül a korábbi felszínmozgások helyzete alapján a veszélyeztetett lakott területek.

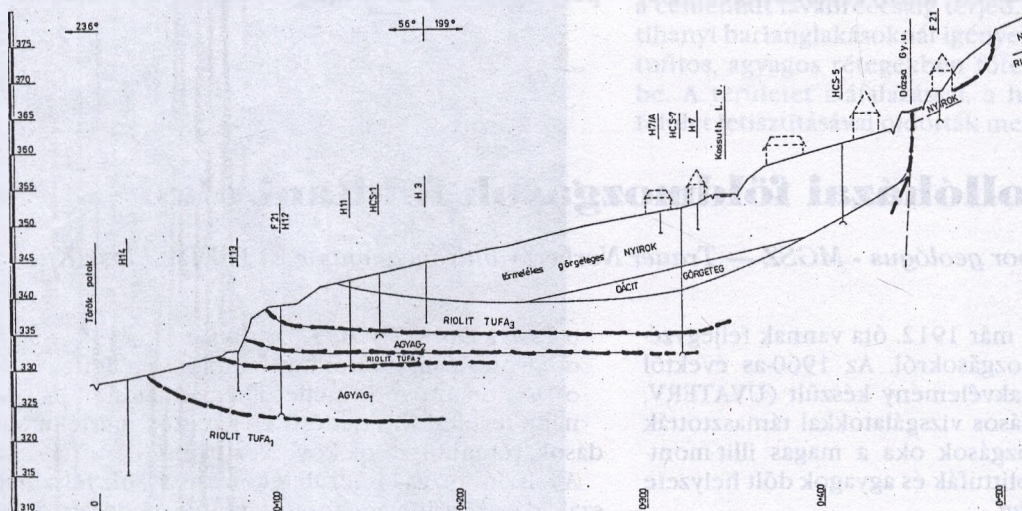
2. ábra. A Hollóháza É-i terület csúszási dőlésirányú földtani szelvénye

egy tufanyelvként települ a felső szürke agyagrétegre. Ezek alatt $\sim 4^\circ$ -os ÉNy-i irányú rétegdőléssel települ a középső szint riolittufája és az alsó agyagszint (2. ábra).

A rétegszűszásos területen a fúrési adatokkal összhangban a mozgások valószínűleg nem egy felület mentén történtek, hanem a szelvényen is bejelölt több csúszólap mentén (2-3. ábra). Az alsó agyagréteg lassú, kúszó mozgást végez az alsó riolittufa felszínén a Török-patak irányába. Ennek nyomai a felszínen is látszanak (5. fotó).

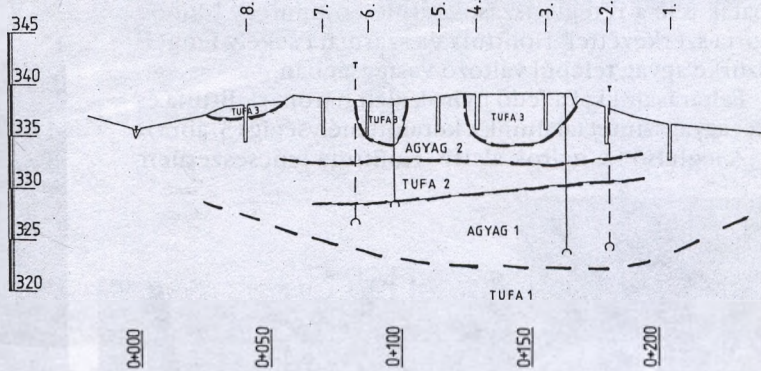
3. ábra. A Hollóháza É-i csúszási terület csapásirányú földtani szelvénye

Feltárásainkkal a fedő nyirok alatt három riolittufa és két agyagszintet találtunk a kutatott mélységig (3. ábra).

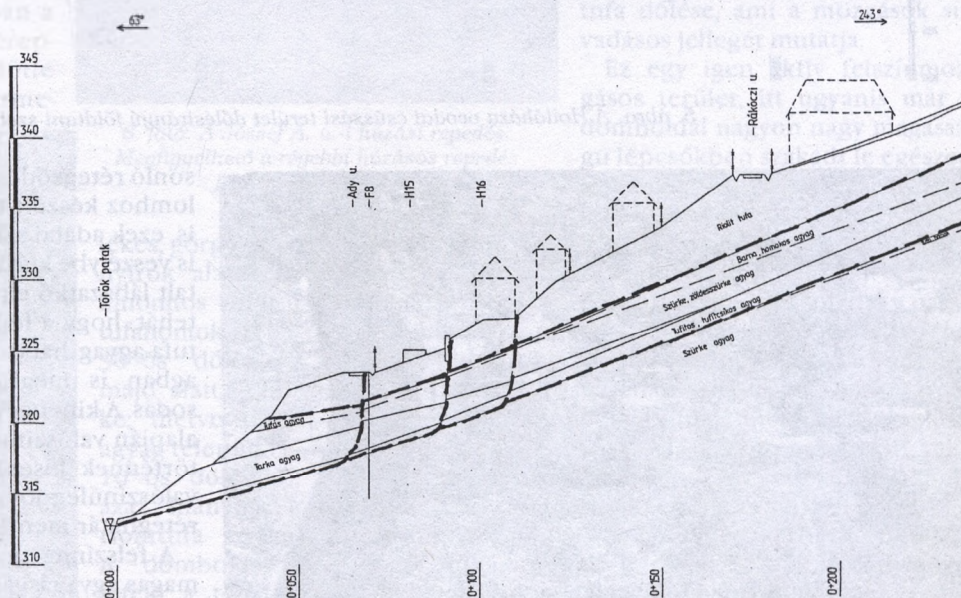
4. ábra. Hollóháza Templom melletti csúszási terület földtani szelvénye

a karéjos repedések a felszínen, valamint ezekkel szintbeli elmozdulások is (deformálódtak az útarok, repedeztek az épületek).

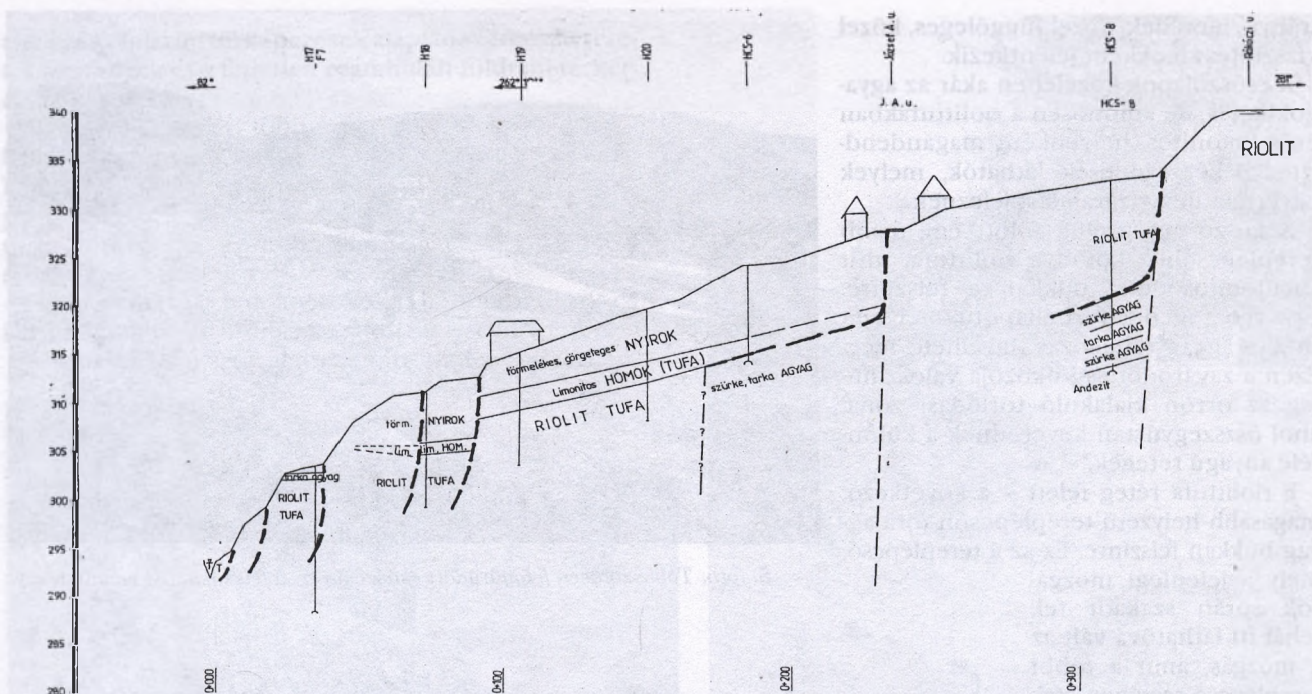
5. ábra. A Hollóháza ovodai csúszási terület dőlésirányú földtani szelvénye

A Ny-i Ördögvári stabil területen riolitláva kőzet található, míg a felszínmozgásos részen az említett finomszemű riolittufa van. A két terület határától É-felé, az addig tökéletesen ép burkolt útarok teljesen deformálttá válik. E rétegsúszás a patak felőli részen többszörösen visszaharapódzó suvadásokkal kombinálódik. Az Ady E. u. alatt a finomszemű riolittufa a felszínre torlódik az első legfelső tereplépcsőben, majd a következő tereplépcsőben a szürke agyag torlódik ki. A patak vonalában a harmadik tereplépcsőben már a tarka agyag is a felszínre kerül. Saját feltárásainkhoz ha-
