## Egy 19. század eleji keleti puska restaurálása

(Kivonat)

A dolgozat egy nagyon megrongált állapotú múlt század eleji (1812?) angol feliratú keleti puska restaurálását írja le, úgy a farész, mint a fémrészek (cső, zár szerkezet, stb.) esetében. A puska a csíkszeredai Csíki Székely Múzeum tulajdona.

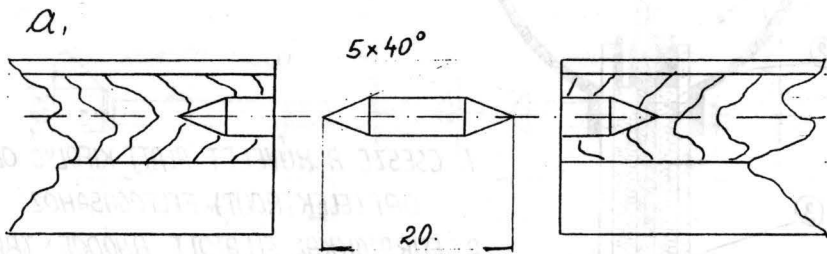
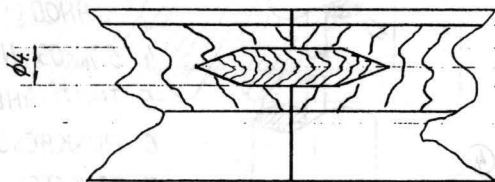
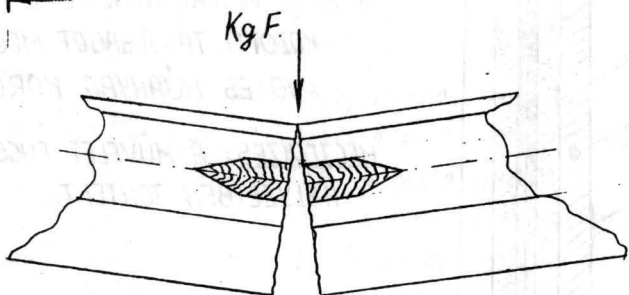
- a, PRÓBADARAB RAGASZTÁS ÉS CSAPOLÁS ELŐTT.  
 b, PRÓBADARAB RAGASZTÁS ÉS CSAPOLÁS UTÁN  
 c, PRÓBA UTÁNI TÖRÉS

A-A METSZET

c,

- a, PRÓBADARAB RAGASZTÁS ÉS CSAPOLÁS ELŐTT
- b, PRÓBADARAB RAGASZTÁS ÉS CSAPOLÁS UTÁN
- c, PRÓBA UTÁNI TÖRÉS
