Drótkötélszakadás vizsgálata

Egy drótkötélszakadás vizsgálata. Esettanulmány

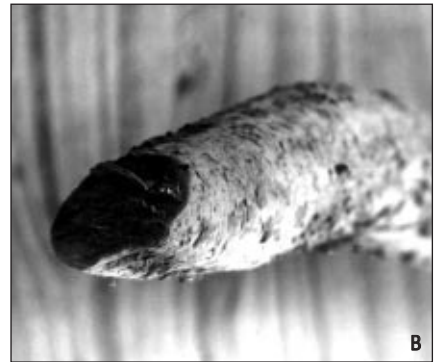
■ **8. ábra.** Az elemi szálak deformációja (A kép: N=100x) és kontrakciója (B kép: N=200x) a szakadási helyen

A balesetkor szakadt elemi szál végek, ill. a ki nem bomlott pászmavég (7. ábra) különböző nagytűsoknál végzett vizsgálata során egyre több bizonyíték támasztotta alá azt a következtetést, hogy a drótkötél kiegyenesített huroknál (7., 8. és 9. ábra), túlterhelés következtében szakadt el.

A szálvégeken mindenütt jól látszott a szakadást megelőző kontrakció. A szakadási felület síkja általában kb. 45°-os szöveget zár be az elemi szál hossz tengelyével.

A 8. ábra azt is szemlélteti, hogy a hurok beszorulásakor keletkezett nagy felületi nyomás deformálta (lapította) az elemi szálakat.
