## Régészeti adatok a Belvárosi Főplébániatemplom újkori építéstörténetéhez – előzetes közlés

(Budapest, V. ker., Március 15. tér, Hrsz.: 24314)

## Archaeological data on the Early Modern Age building history of the Inner City parish church of Pest – preliminary report

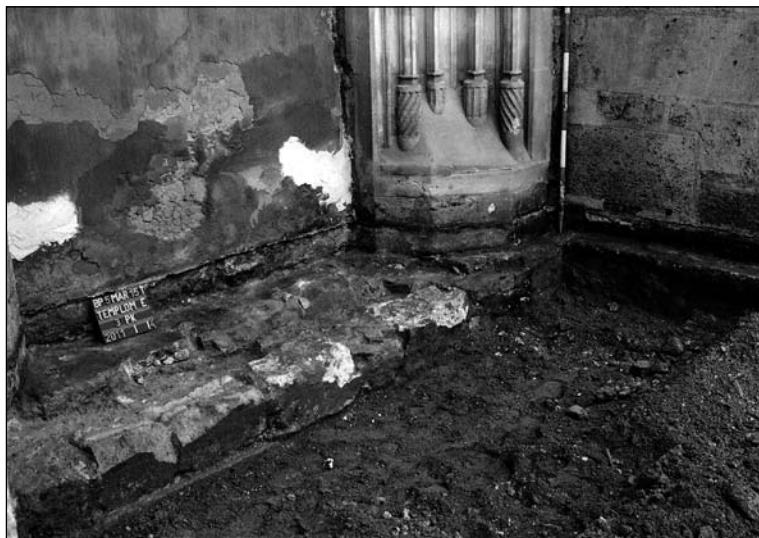
1. kép: Az északi kapuzat

Fig. 1: The northern portal

A 18. századi építkezések során vesztették el igazán szerepüket a hajó északi és déli oldalán lévő késő gótikus kapuzatok. Mindkét oldalon az ötödik pillérközbe barokk stílusú kapu épült, az északi kapu fölé pedig a többivel megegyező méretű barokk ablak. Ezzel a déli kapu keleti oldalát, és az északi kapu felső részét elpusztították, a déli kapu közepe elé pedig új támpillért építettek. Az elfalazott bejáratok Lux Kálmán 1932-33-as kutatása során láttak újra napvilágot. A feltáró az elfalazásból kibontott, másodlagosan felhasznált kőanyag alapján a déli kapu elfalazását legkorábban a 16. századra keltezte, ennél pontosabb meghatározást azonban nem tett, az északi kapuval kapcsolatban nem is próbálkozott a keltezéssel. Mivel a tér a felújítás során új burkolatot kapott, lehetőségünk nyílt az északi kapunál az elfalazás vizsgálatára a középkori küszöb szintje alatt is. Itt került elő a kapu egyik, gazdagon tagolt keretköve, amely már íve-

sen hajlik (1. kép). Ez a darab akkor került ki eredeti helyéről, amikor az ablakot építették, hiszen annak éppen ezek az íves, felső elemek voltak útjában, az elbontott kőanyagot pedig helyben felhasználták a kapu befalazására. Ennek alapján az északi (de talán mindkét) kapu megszüntetését a 18. század második negyedére keltezhetsük.

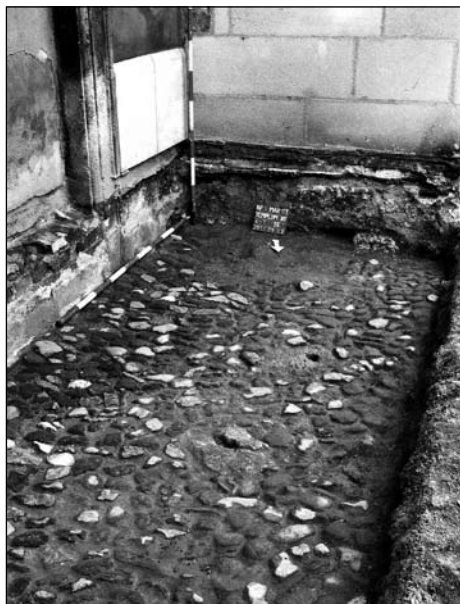
2. kép: Az északi toronyajtó előtti újkori kövezés  
 Fig. 2: Modern age pavement stone in front of the  
 northern tower door

Az egész tér történetében jelentős változást hozott, amikor az 1838-as árvíz után nagyobb méretű városrendezés zajlott. 1846-ban a tér szintjét megemelték, így a templom felmenő falainak alsó része, változó mértékben, a feltöltés és az új burkolat alá került. A kutatás során feltárhattuk a szintemelést megelőző térburkolatot, amely nagyrészt nagyméretű folyami kavicsból készült (2. kép). Ez a burkolat az északi torony ajtaja előtt szinte érintetlenül megmaradt, a déli toronyajtó előtt

A significant change in the history of the square was brought by the large-scale reorganization of the town that followed the 1838 Danube flood. In 1846, the level of the square was elevated, and thus, the lower part of the church walls now fell beneath the levelling and the new pavement to varying degrees. During our work the pre-levelling pavement of the square, composed mostly of large fluvial pebbles (Fig. 3), could be unearthed. This pavement was preserved almost intact in front

of the door of the northern tower, and in a much more damaged state in front of the southern tower entrance. It was entirely destroyed in front of the main portal. In addition, two Baroque painting phases of the church luckily survived under the levelling. Both comprise yellow paint on gray, sandy mortar. It was also possible to observe these two layers on the jamb of the northern tower portal that had been out of use. Here however – unlike the

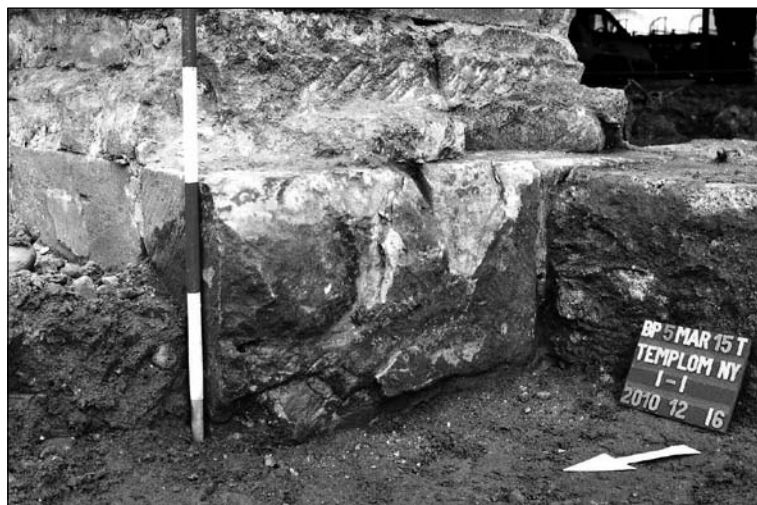
3. kép: A nyugati homlokzat előtti támpillér lábuzatán látható újkori vakolat és festés

Fig. 3: The modern age plaster and paint on the pillar base on the western facade

felületeket fedte, hanem megtalálhattuk a támpilléreken is (3. kép). Az elfedésnek köszönhetően itt maradt meg ez a két periódus a legnagyobb felületben, a nyugati homlokzaton és a tornyokon már csak apró nyomait lehetett felfedezni. (Vihart Anna és Horváth Ferdinánd festőrestaurátorok kutatása Mezős Tamás vezetésével.)

wall – the surface was not plastered so that the paint was applied directly to the stone. This plastering and painting not only covered the walls but could be found on the buttresses as well (Fig. 4). Due to this covering, this was the most extensive surface where these two phases survived. Only small traces of it could be discovered on the western facade and the towers (research by the conservators Anna Vihart and Ferdinánd Horváth under the supervision of Tamás Mezős).

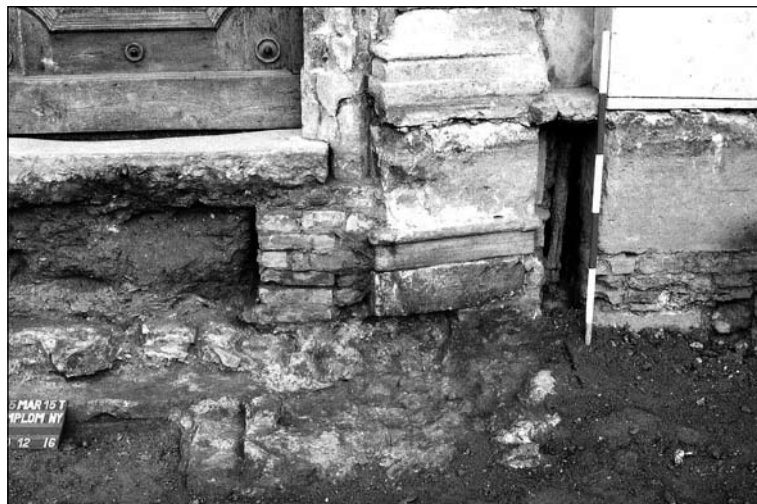
4. kép: A nyugati kapuzat

Fig. 4: The western portal

A térszint megemelése miatt a templom nyugati kapuzatának küszöbköve lejjebb került, mint a külső burkolat, így szükségessé vált a kapu átalakítása. Az már korábban is látszott, hogy a kaput keretező pilaszterelem lábazata utólagosan készült, azonban a feltárás során azt is megfigyelhettük, hogy milyen munkálatokat végeztek ekkor. Mivel a korábbi, sokkal egyszerűbb, egyetlen pálcattaggal díszített barokk lábazati elem eltakarásra került, az új térszint magasságában kivágtak egy darabot az eredeti kőelemből, és beillesztették a lényegesen díszesebb, gazdagon tagolt, új lábazatot, amelynek kőanyaga is eltér az eredetitől (4. kép). A küszöbkövet is megemelték, mégpedig elég hevenyészett módon. Noha az eredeti barokk lépcsőknek kő-tégla vegyes falazatú alapot építettek, ezt nem emelték meg, hanem a kapu szárkövének lábazatát is megbolygatva, kis téglapilléreket építettek két oldalra, középen pedig egyet, alátámasztásként. Az alapozás és a lépcsőfok között törmelékes földdel töltötték fel. Ez azonban nem biztosított megfelelő támasztékot, így a lépcső gyakrabban használt déli oldala kettétört. Mivel a külső lépcsőelem szélesebb volt, mint a kapu, a könnyebben megmunkálható lábazati elemet bevágták, és ide illesztették, immáron megfordítva. Ugyanígy a többi lépcsőfokot is megforgatták, így frontális nézetük a templom belső tere felé került, és a megemelt külső szintről lefelé lehetett belépni. A lépcső-

Due to the raised level of the square, the threshold stone of the western portal of the church became lower than the outside pavement. Thus, it became necessary to transform the gate. It was visible even before the base of the pilaster framing the portal was created in a later phase, but during the excavation the character of the works conducted at that time it could be observed. As the earlier, much simpler Baroque pilaster decorated only with a single roll moulding was covered, a part of the original stone element at the level of the new square pavement was cut out and fit into the much more decorated and richly articulated new base, the stone material of which differs from the original (Fig. 5). The threshold was elevated in a rather rough manner as well. Though they constructed a mixed stone-brick foundation for the original Baroque stairs this was not raised. However, small brick columns were built on both sides, also disturbing the base of the jamb of the gate. Another column was built in the middle as a support. The gap between the foundation and the stair step was filled with earth mixed with debris. This, however, did not provide adequate support. The southern side of the stair that was more often used broke. As the outer element of the stair

was wider than the gate, the base element that was easier to work with was cut out and fit here in an already reversed position. All the other steps were reversed in the same way, so their fronts were turned towards the interior of the church and one could enter downwards from the elevated outside level. The roughly elaborated, backward surface of the steps had to be refined as well. The side-product of this, the waste from the stone-cutting, was found scattered around the portal.
