PLATTÍROZOTT ALUMÍNIUM-ACÉL LEMEZ KORRÓZIÓS VISELKEDÉSÉNEK VIZSGÁLATA⁴

PREVENTION WAYS OF THE CONTACT CORROSION PHENOMENON

ROBBANTÁSOS PLATTÍROZÁS

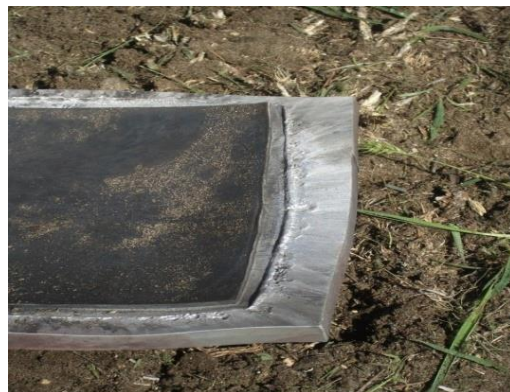
4. ábra A kész plattírozott lemez

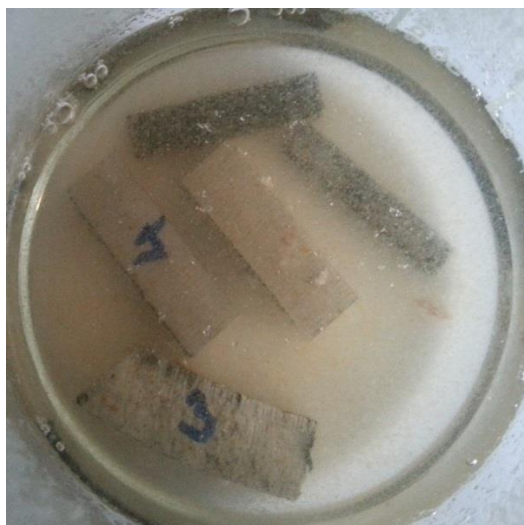
5. ábra Korróziós kísérlet mesterséges tengervízben¹⁴

A korróziós vizsgálatokat vizes sóoldattal (36% NaCl, 40 °C) végeztük. A próbatesteket a sóoldatban 30 napon keresztül bemeztve tartottuk. A kísérlethez mind a plattírozott lemezből, mind pedig az alumínium és az acél lemezekből kivágott próbatesteket használtuk.

Az irodalom szerint összeépíthető, ha potenciálkülönbségük abszolút értéke kisebb, mint $0,25\text{ V}$. Az alumínium és a vasötvözet (acél) esetében az összeépítés nem javasolt, mivel a potenciálkülönbség abszolútértéke $0,36\text{ V}$. A mért tömegvesztésekből számított átlagos százalékos korróziós veszteség $0,0615\%$. Ez 1 tonna acélszerkezet esetében már $61,5\text{ dkg}$ tengervíz elektrolit esetében 30 nap alatt. Acél és alumínium ötvözetek összeépítése nem javasolt.
