A bányászat hatása Mátraszentimre vízellátottságára

Írta: Dr. Böcker Tivadar

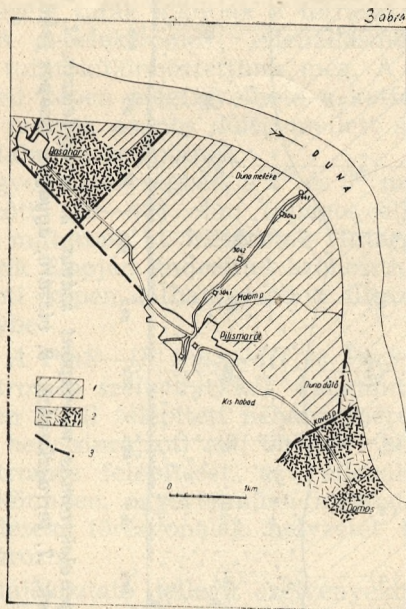
3. ábra. A Pilismaróti öblözet vízzáró fekézőzeteinek elterjedési térképe. 1. vízjáró, agyagos iszapos fekű, 2. tufa-agglomerátum fekű, 3. geoelektromos mérésekkel meghatározott vetők, kiemelkedések.

Dömös és Basaharc községek felé eső peremeken, ahol a fekéüt már a tufák képezik a terrasz-kavics jelentősen elvékonyodik és nagyobb a vastagság-ingadozása is; követi a tufa hullámos felszínét. Itt ugyan vékonyabb terrasz-kavicsal számolhatunk, de kérdéses, hogy a tufák a töréseknél annyira mállottak-e, hogy vízzárónak tekinthetők.
