Lászy Judit – Papp Adrienn

Régészeti feltárás és falkutatás a Rudas fürdőben

Archaeological excavation and wall exploration in Rudas bath

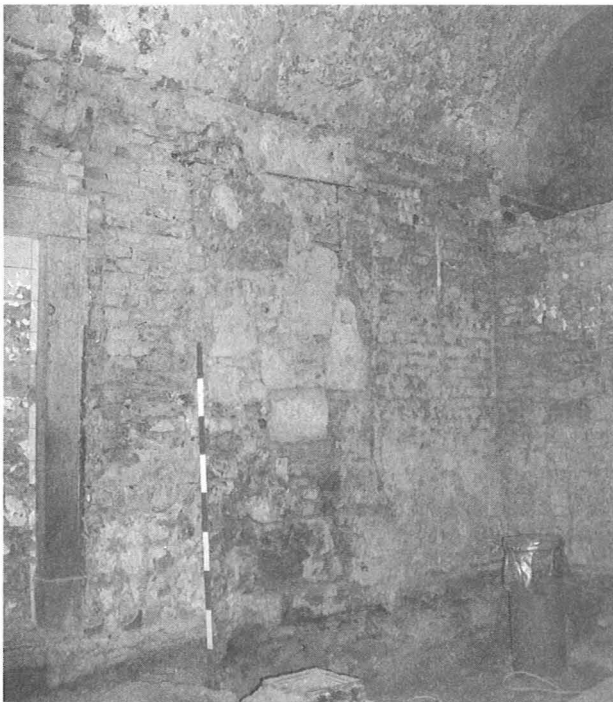
5. kép: Bp., Rudas fürdő. A 26. helyiség északi (török) fala és boltozatindítása: vakolatmaradványok és a török fülke kibontás előtt

Fig. 5: Bp., Rudas bath. The northern (Turkish) wall of room no. 26 and the start of the vault: plaster remains and the Turkish niche before cleaning

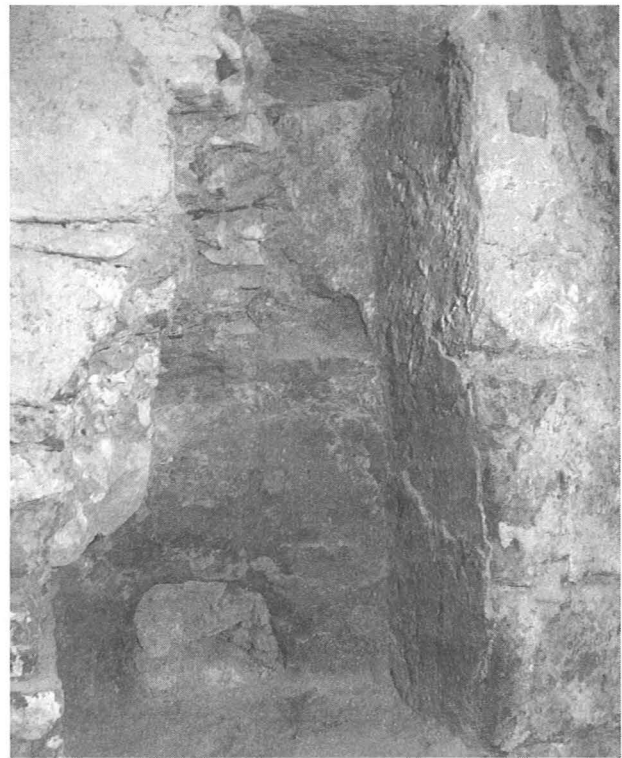
6. kép: Bp., Rudas fürdő. A 26. helyiség északi falában talált török fülke kibontás után

Fig. 6: Bp., Rudas bath. The Turkish niche discovered in the northern wall of room no. 26 after cleaning

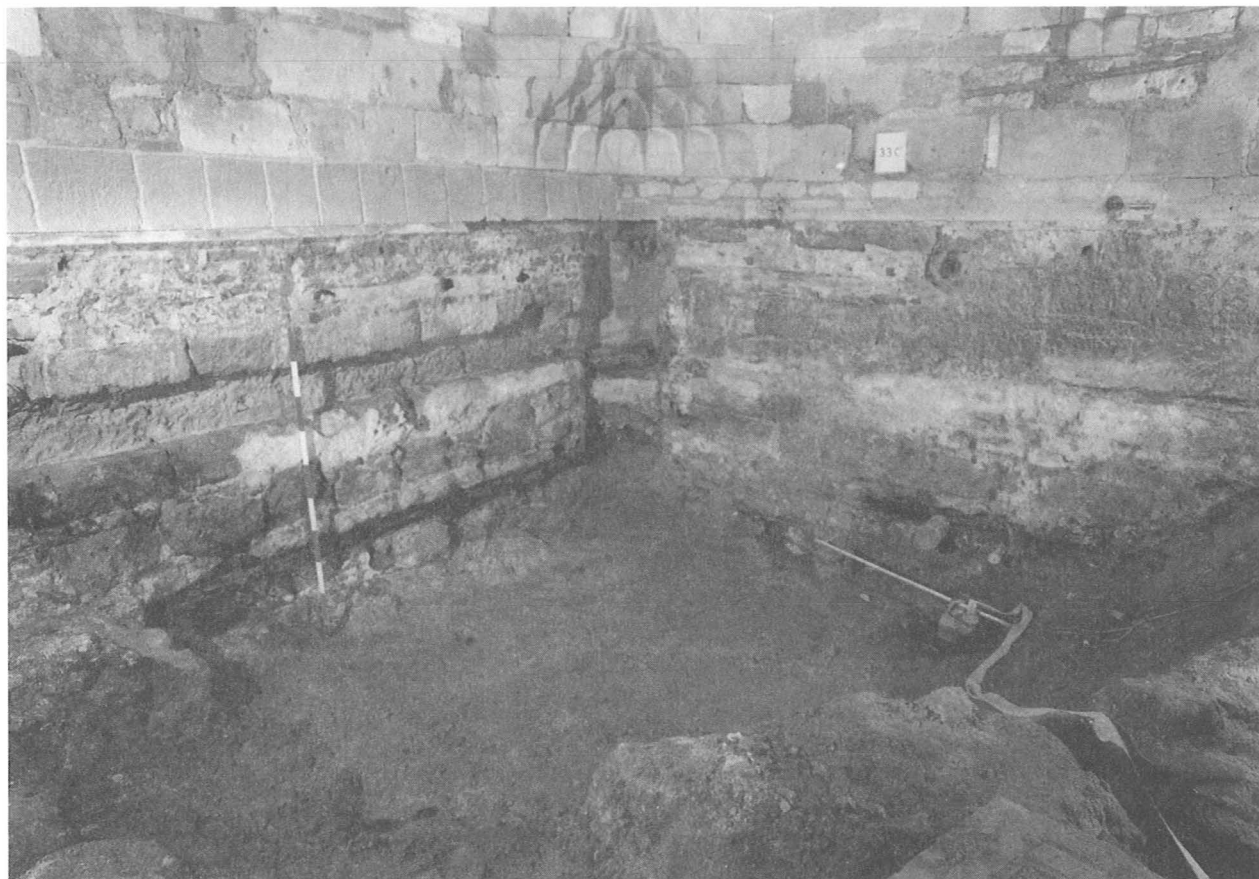
7. kép: Bp., Rudas fürdő. A 18. helyiség északnyugati falsarka: az alapozásban török gerendák (a méterrúd harmadik osztásánál), a falban török vízvezetékcsövek láthatóak (a méterrúd teteje fölött)

Fig. 7: Bp., Rudas bath. The northwestern wall corner of room no. 18: Turkish timbers (at the third mark of the metre) can be seen in the foundation and in situ Turkish water pipes in the wall (above the metre)

We found the Turkish water-pipe system in the walls (Figs. 7 and 8).¹⁵ It can be followed in the entire domed hall and in rooms nos. 26 and 27. Its stretches are missing only where the walls were broken through in the modern period, otherwise they were preserved in situ in the walls. The pipes were damaged during the renovations and reconstructions in the modern period, so we found bricks inserted into the wall in the modern period to fill up the unevenness of the surface. After they had been removed, the damaged pipes were found everywhere. They are white or red ceramic pipes. Many have green glaze on the inside, although unglazed ones also occurred. The pipes were laid between bricks laid in a large quantity of pink mortar, so they did not touch the stones themselves.

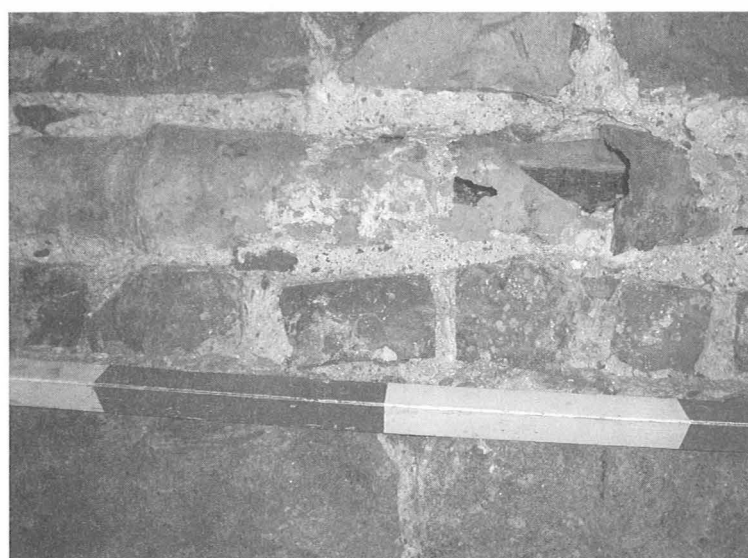
8. kép: Bp., Rudas fürdő. A falban in situ látható török vízvezetékcső

Fig. 8: Bp., Rudas bath. In situ Turkish water pipe in the wall

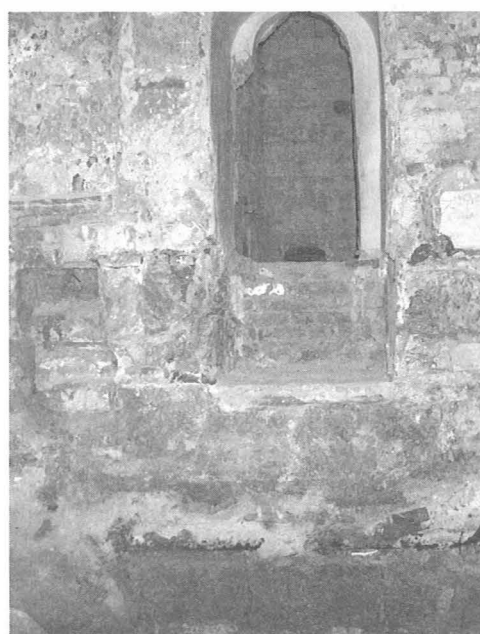
9. kép: Bp., Rudas fürdő. A 18. helyiség keleti falán megmaradt török vakolat

Fig. 9: Bp., Rudas bath. Turkish plaster preserved on the eastern wall of room no. 18

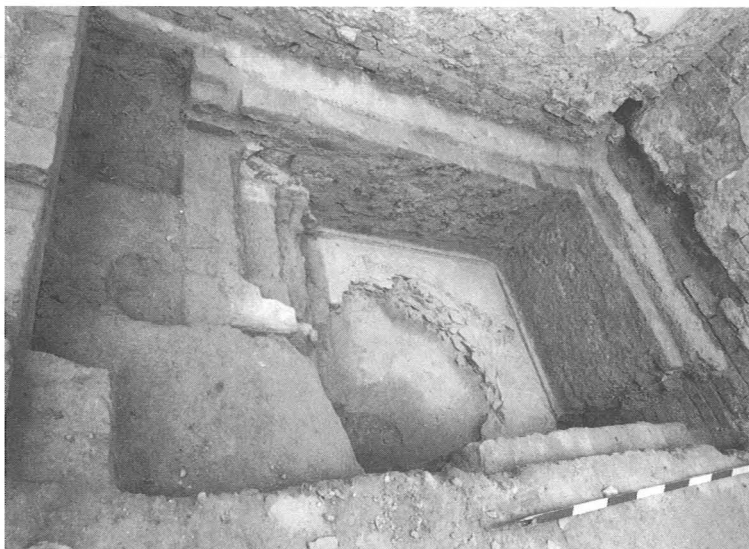
10. kép: Bp., Rudas fürdő. A 6. helyiségben felszínre került 19. század végi kádfürdő

Fig. 10: Bp., Rudas bath. Tub-bath from the end of the 19th century uncovered in room no. 6

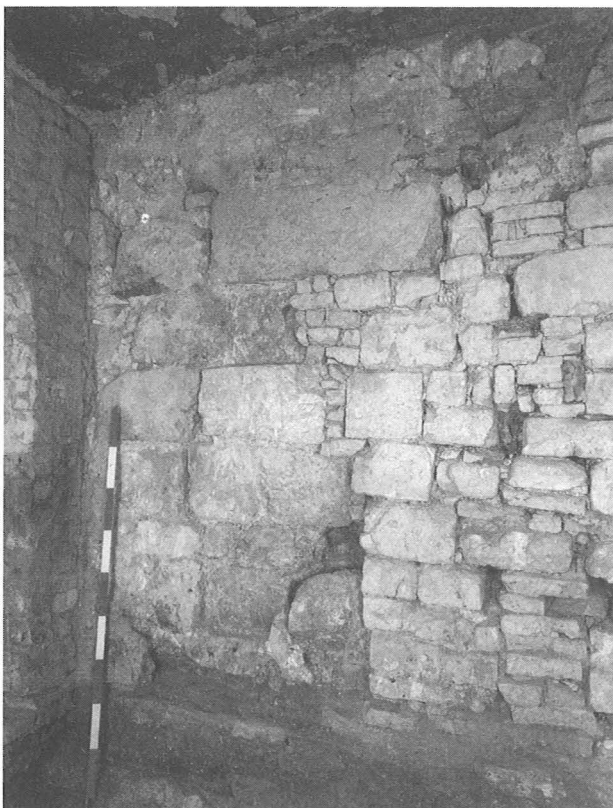
12. kép: Bp., Rudas fürdő. A 20. helyiség nyugati fala: a török falszövet, 18. századi átfalazás, valamint egy 19. századi boltváll látható

Fig. 12: Bp., Rudas bath. The western wall of room no. 20: Turkish wall texture, re-walling from the 18th century and a shoulder from the 19th century

The walls of the rooms south of the domed hall still contain the thick terrazzo facing of the open cisterns, which were built in the early modern period and existed until the end of the 19th century, when they were transformed into vaulted rooms with hard limestone slab facings with overhead lighting. The cleaned walls of the small rooms east of the domed hall shared with the bath and the walls unearthed under the level together indicate how the small annex of the early modern period became a vaulted, sunken tub-bath unit in the middle of the 19th century until finally they were replaced by steam cabins in the 1890's with the filling up of the territory and the construction of new walls and vaults (Figs 11, 12).

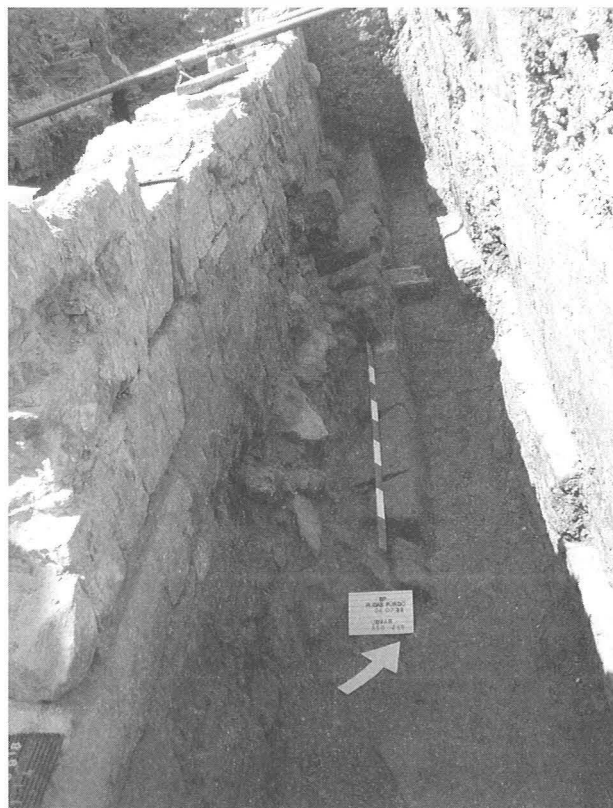
13. kép: Bp., Rudas fürdő. Az udvartéren felszínre került 18. századi malomfal

Fig. 13: Bp., Rudas bath. Mill wall from the 18th century uncovered in the yard

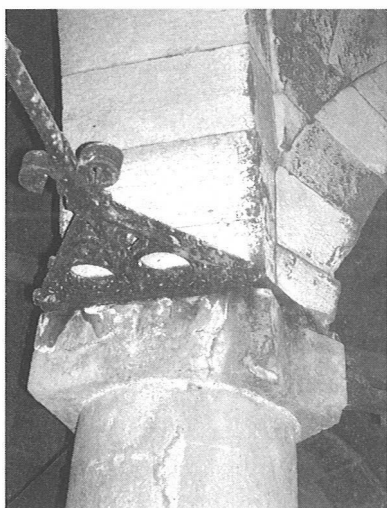
15. kép: Bp., Rudas fürdő. Oszlopfő a kupolatérben

Fig. 15: Bp., Rudas bath. Capital in the dome hall

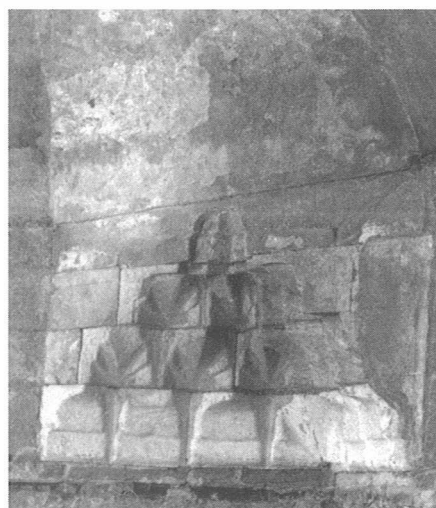
17. kép: Bp., Rudas fürdő. A kupolatér sarkaiban látható török sztalaktit boltozat

Fig. 17: Bp., Rudas bath. Turkish stalactite vault in the corners of the domed hall

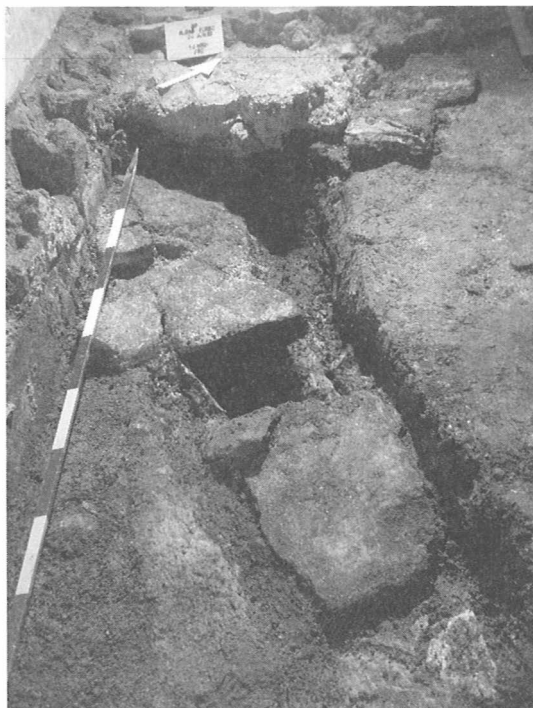
21. kép: Bp., Rudas fürdő. Török, kőlapokból épített csatorna a kupolatér nyugati részén

Fig. 21: Bp., Rudas bath. Turkish drains made of stone slabs in the western part of the domed hall

Stretches of the Turkish drain that starts from the hill-side wall of the domed hall were found in an intact condition (Fig. 21). The first stones were fitted to the wall without breaking through the wall, so the drain could only collect the water that flowed in the interior. Further sections of the drain that ran along the arc of the stairs of the basins and the foundations of the columns were found only in the southern half of the room as it sank deeper and deeper. Certain parts were seriously damaged. The track of the modern drains sometime covers that of the Turkish ones. In these cases an entire stretch or at least its fragments were pulled down. The drain was built of stone, from stone slabs laid in a V-shape and stone covers were placed on top.

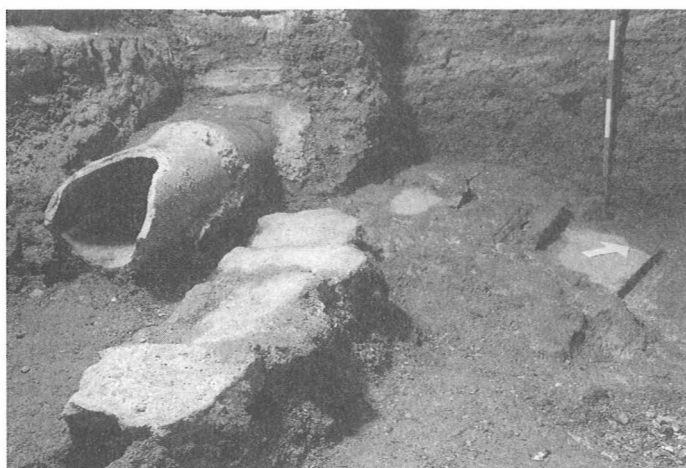
19. kép: Bp., Rudas fürdő. Török, kőlapokból épített csatornák a kupolatérben

Fig. 19: Bp., Rudas bath. Turkish drains made of stone slabs in the domed hall

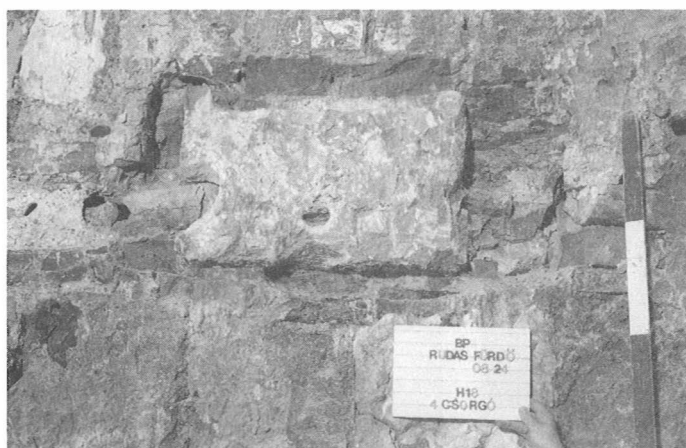
20. kép: Bp., Rudas fürdő. Török csörgőkút in situ kőfogalata a kupolatér keleti falában

Fig. 20: Bp., Rudas bath. In situ stone bedding of a Turkish wall fountain in the eastern wall of the domed hall

Water arrived in the domed hall across the breakthroughs in the southern wall and it was carried on toward the vestibule in two directions: in the walls on the Danube and the hill side. On its way it fed about 8 wall fountains.¹⁶ The stone capture of 7 fountains (Fig. 20) was found in situ, while the rest were probably destroyed when the walls were broken through in the modern period. The captures were damaged in various ways after the Turkish period. In a few cases the front

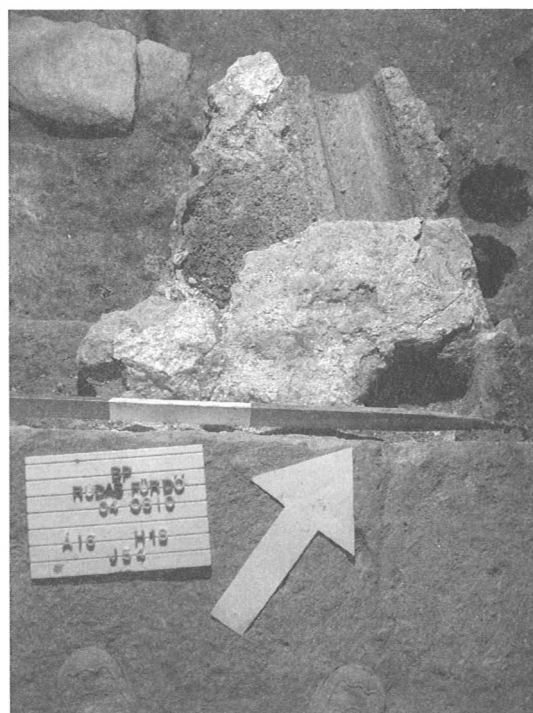
22. kép: Bp., Rudas fürdő. A nagymedence török túlfolyója

Fig. 22: Bp., Rudas bath. The Turkish overflow pipe of the large basin

The fragment of a Turkish overflow pipe has also been preserved (Fig. 22): it started northwards at the southern side of the basin and it carried the water toward room no. 27.

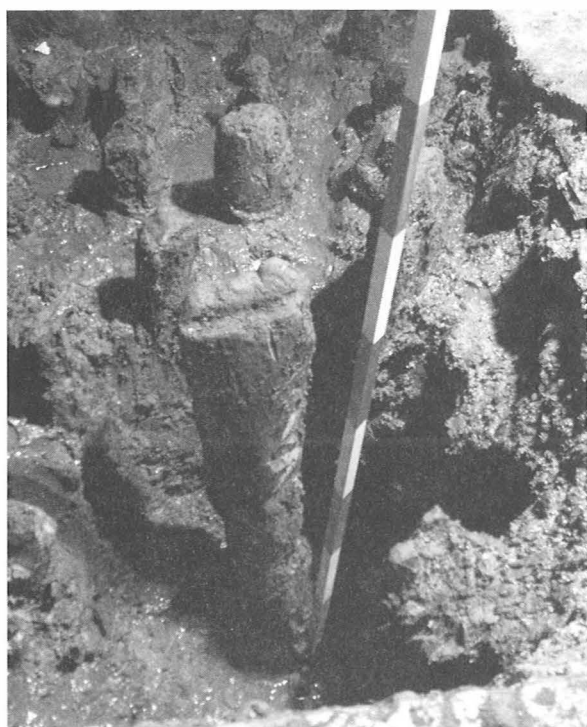
24. kép: Bp., Rudas fürdő. A nagymedence aljában felszínre került török facölöpök egyike kibontva
Fig. 24: Bp., Rudas bath. One of the cleaned Turkish wooden posts in the bottom of the large basin

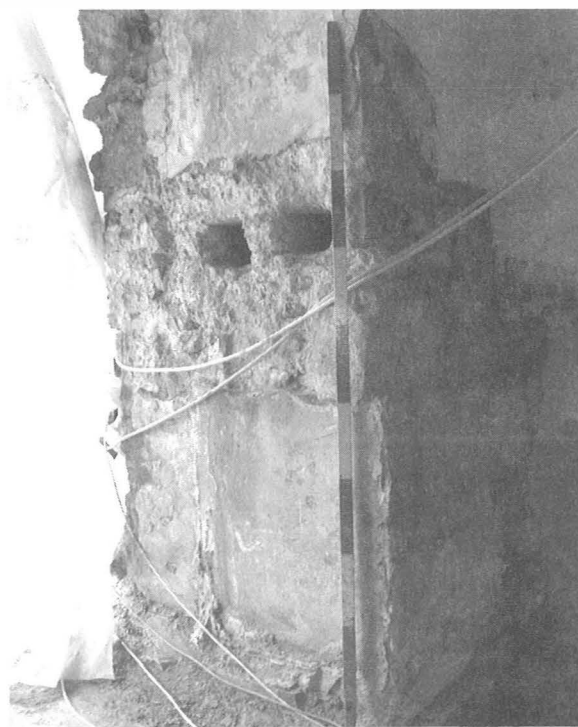
25. kép: Bp., Rudas fürdő. A 25. helyiség északi (török) falában látható koszorúgerenda-fészkek
Fig. 25: Bp., Rudas bath. Crossbeam pockets in the northern (Turkish) wall of room no. 25.

The structural system of the Turkish building also clearly appeared. A pair of wooden crossbeams (Fig. 25) runs in the walls built of ashlar on the exterior surfaces and rubble inside, in the foundation, under the start of the vault and also in the vertical walls (at middle height in rooms nos. 26 and 17 and at two levels in the domed hall), sometimes with lattice members nailed on them at a right angle.¹⁹ The timbers were intact in the foundation (Fig. 7), while in the vertical walls only beam pockets were usually preserved with the imprints of the veining in the mortar. A narrower row of stones covers the place of the crossbeams in the walls raised from large ashlar.

19 A braced crossbeam structure of two timbers was found in every wall and three parallel timbers were observed in the foundation at the technical break-through of the eastern wall.

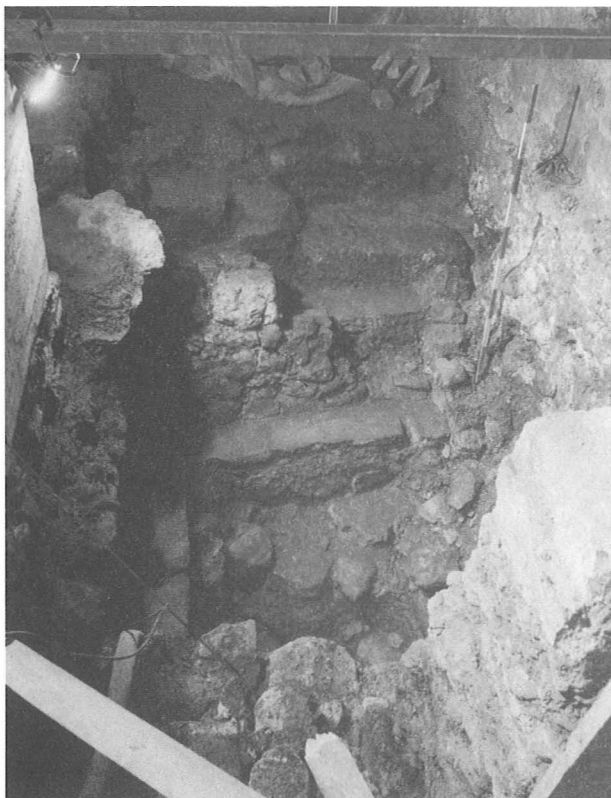
26. kép: Bp., Rudas fürdő. A kupolatér keleti fala mentén felszínre került, kőből falazott lépcsős vízvételi hely

Fig. 26: Bp., Rudas bath. Stepped water source with stone walls uncovered at the eastern wall of the domed hall

Excavations were conducted in the bath for two more weeks in January 2005 in connection with the modifications of the designs. In the eastern side of the domed hall, a stone construction with a stepped descent, probably a water source (Fig. 26), was found between the basin and the wall. Thermal water also upwelled here in large quantities.

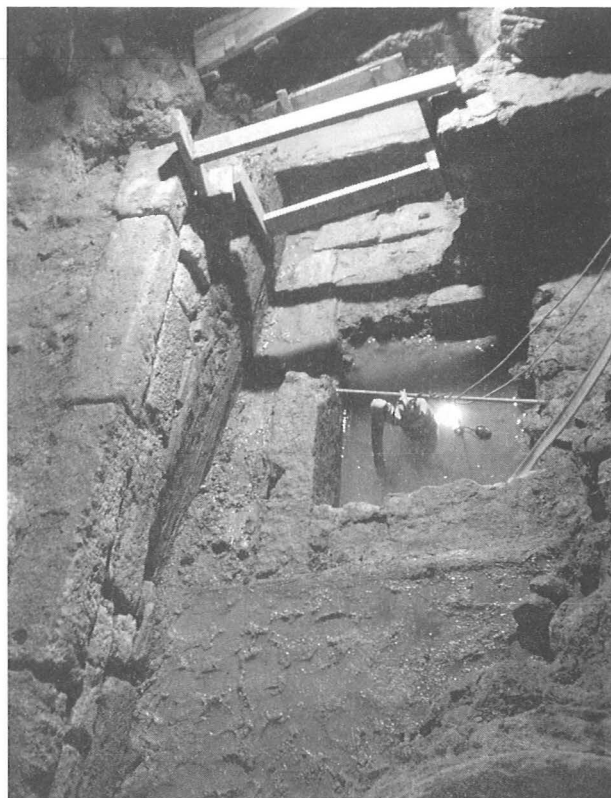
27. kép: Bp., Rudas fürdő. A kupolatér délnyugati kismenedéje alatt felszínre került középkori forrásfoglalás

Fig. 27: Bp., Rudas bath. Medieval spring capture unearthed under the southwestern small basin of the domed hall

In the course of the excavations we found the remains of buildings from before the construction of the still standing Turkish bath. A probably medieval spring capture (Fig. 27) was found on the territory of the southwestern small basin of the domed hall. We found a rectangular well built of ashlar and even its exterior covering boards have been preserved. As the stone capture was cleaned to the depth of two stone rows, the waters that arrived from diverse directions ceased flowing and they upwelled only in the stone frame with a 50-70 l/min water output. It was a thermal water of about 35 °C. The shape and the construction of the spring capture can be reconstructed although it could not completely be unearthed because of static reasons and we cannot exactly tell how deep it was. The filling

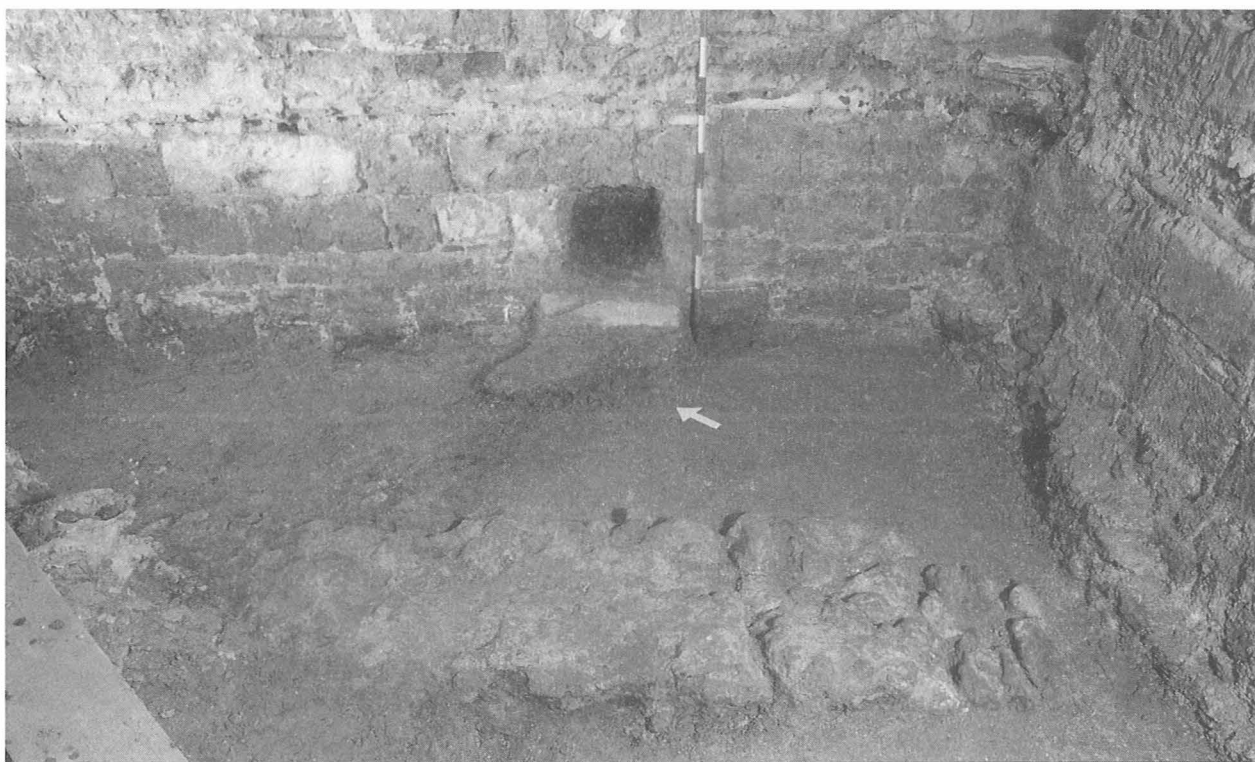
28. kép: Bp., Rudas fürdő. A kupolatérben felszínre került, erősen visszabontott középkori fal

Fig. 28: Bp., Rudas bath. The remains of the medieval wall uncovered in the domed hall

A 1.1 m broad stone wall was uncovered in the domed hall on the Danube side, which ran nearly parallel to the wall of the bath (Fig. 28). Its stretches were found in rooms nos. 27 and 11 as well so by the end of the excavations we could document it in a length of about 30 m. No find could be associated with it, according to the mortar it was built in the Middle Ages.
